Kulturhistorisk vård- och underhållsplan

Södra Vings

församlings kyrkogårdar

Ulricehamns pastorat
Västra Götalandsregionen
Förvaltningen för kulturutveckling
Kulturmiljö

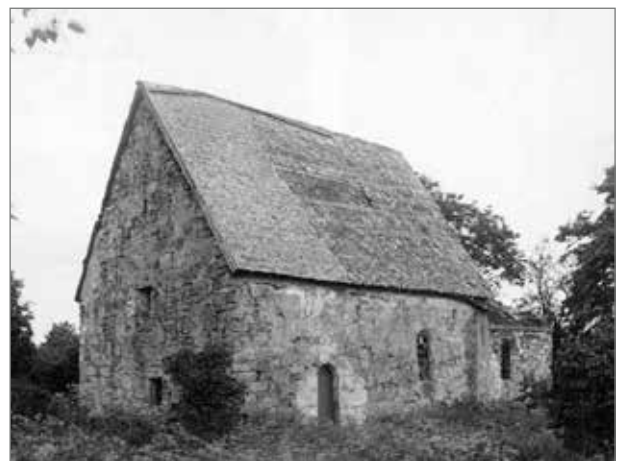
Fänneslunda kyrka 1891. Källa: Västergötlands museum.

1936–1937 konserverades ruinen under Riksantikvarieämbetets överinseende och fick det utseende det har idag.

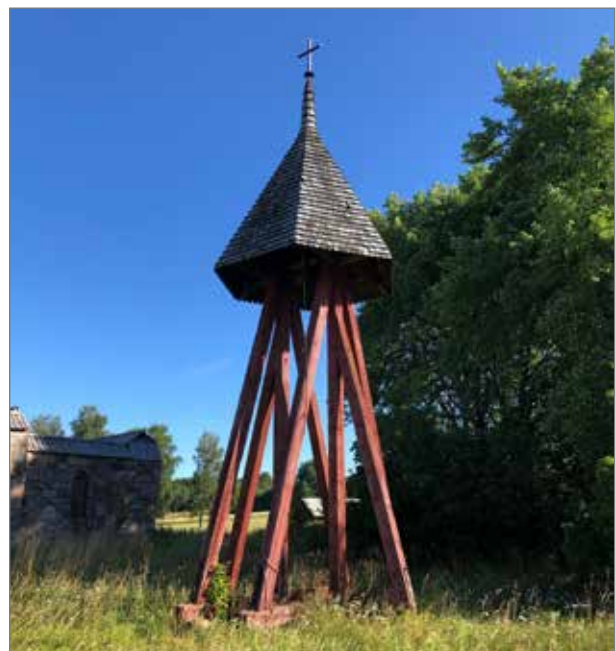
Förutom kyrkoruinen finns en klockstapel på Fänneslunda kyrkogård. Klockstapeln uppfördes 1962 och består av en rödfärgad stolpkonstruktion med ett spånklätt tak. Vid ingången till kyrkogården står en stiglucka med en välvd öppning. Stigluckan är murad av gråsten.

Klockstapeln.

- Klockstapeln är viktig för kyrkogårdens karaktär och bör underhållas på ett antikvariskt korrekt sätt
- Övrig ekonomibyggnad är av yngre ålder men har en materialitet och färgsättning som bör be hållas

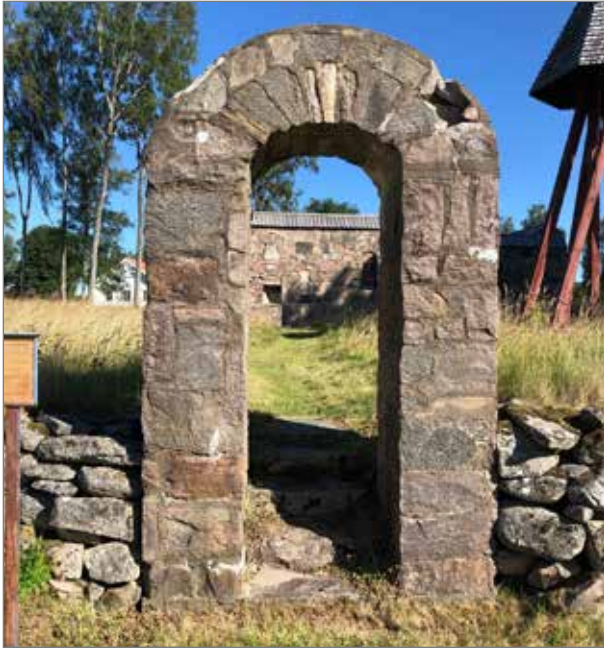
Stigluckan vid entrén i söder.

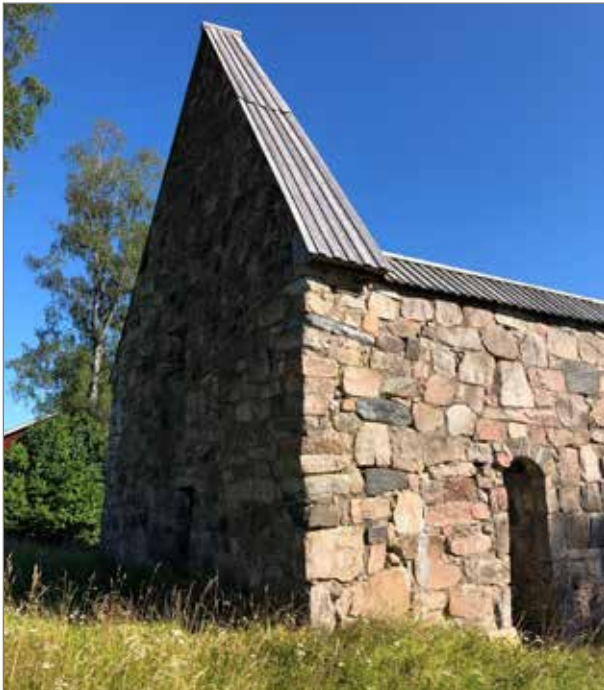
Kyrkoruinen från sydväst.

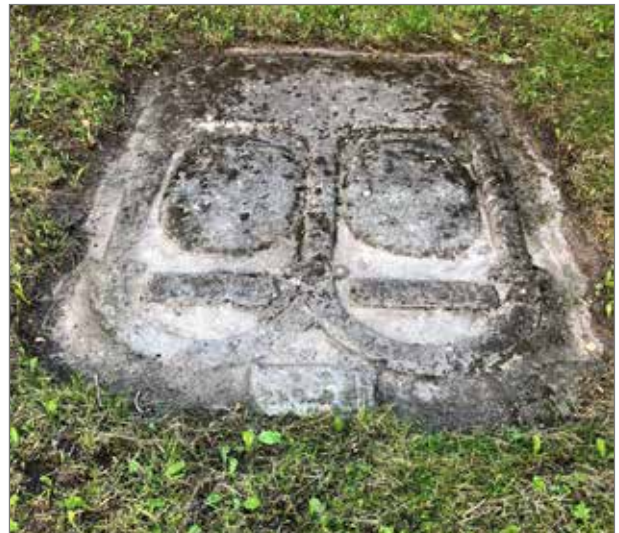
Fänneslunda ruinkyrkogård har endast fyra vårdar. En av dessa vårdar är en gravhäll i kalksten som ligger i ruinens kor och som stammar från 1600-talet. Öster om ruinen finns en vård från 1840-talet över säteriägare på Solberga säteri. Utöver dessa finns två stenkors från troligt 1600-tal till tidigt 1800-tal.

Ovan och till höger: Gravvårdar.

- De få gravanordningar som finns på kyrkogården är viktiga för platsens kulturhistoriska identitet och bör underhållas och bevaras

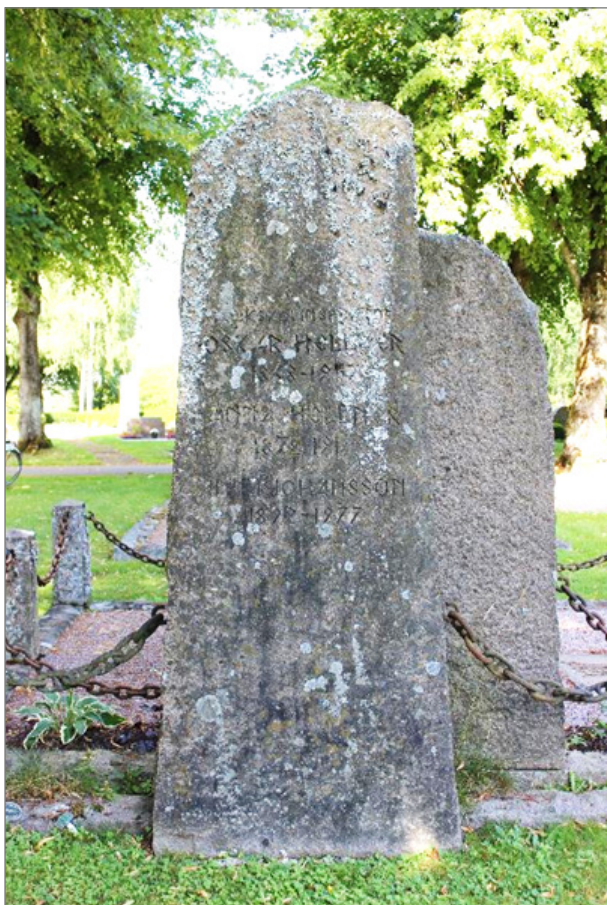
Notera att gravvårdar i sedimentära bergarter (sandsten, kalksten och marmor) i de allra flesta fall har mycket höga kulturhistoriska värden. De är även synnerligen ömtåliga och användning av fel metod för rengöring kan helt ödelägga vårdarna. Därför bör alltid en stenkonservator kontaktas för vård och underhåll av gravanordningar i sedimentära bergarter.

Gravvårdar med skuggig placering måste rengöras årligen, eftersom bristen på solljus skapar en särskilt gynnsam miljö för lavar, alger och mossor.

- Det är viktigt att avlägsna påväxt av lavar, alger och mossor då de håller fukt vilket kan bidra till frostsprängningar. Vissa aggressiva lavar kan även lösa upp stenens ytskikt.
- Lavar och mossor är aktiva och mjukare under vår och höst, därför är de också lättare att få bort under denna period.
- På många av stenarna växer lavar som är av intresse utifrån ett naturvårdsperspektiv. Genom att bara rengöra stenarnas framsida kan lavar leva vidare på stenarna.
- Borstas stenen regelbundet ren från skräp och nedfallna löv kan påväxt av alger och lavar minskas.
- Skugga skapar en gynnsam miljö för mikroorganismer. Träd och buskar nära gravstenar bör därför hållas efter i förebyggande syfte.
