Säby

Besiktning av kalkmåleri 2015-06-03
Gunnar Nordanskog & Eva Ringborg

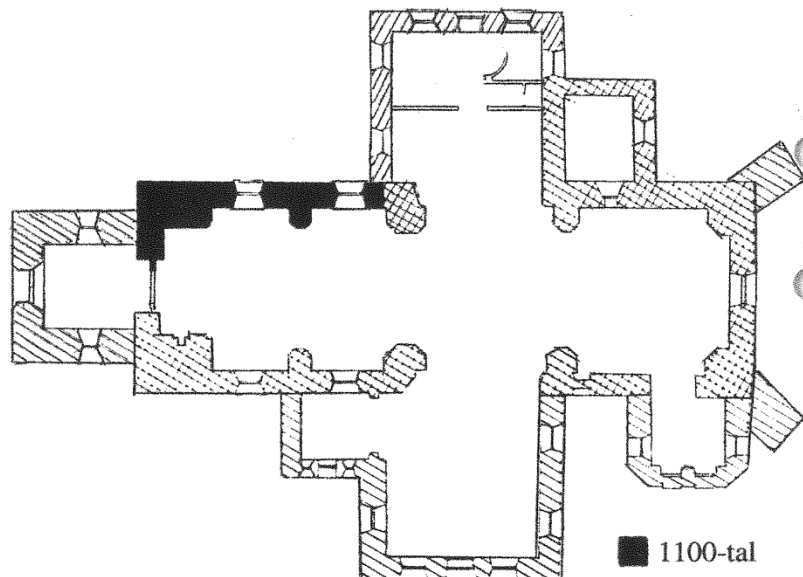
Planskiss, Säby kyrka

- 1100-tal
- ▨ Senmedeltid
- ▧ 1689
- ▩ 1731 – 56
- 1969

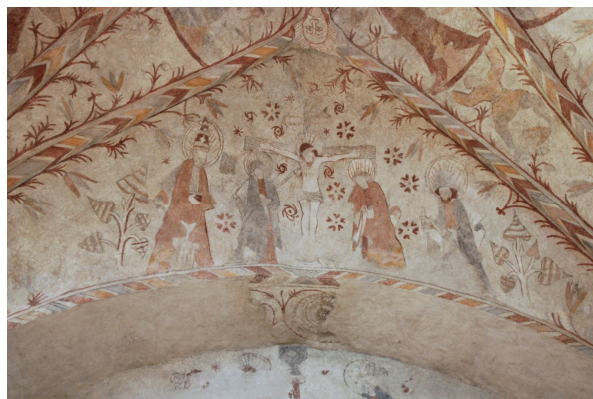
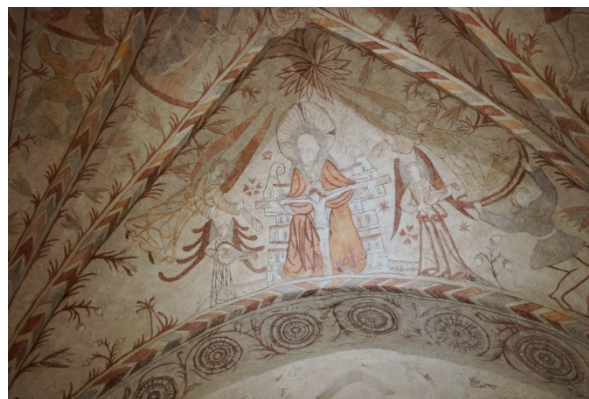
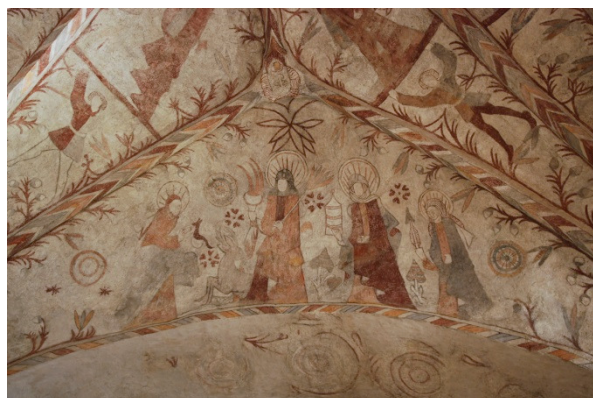
Målningarna i korets stjärnvalv är kraftigt retuscherade. Motiven föreställer Nådstolen, Korsfästelsen och samt ett antal helgon.

Korvalvet, överst från vänster: norr (Korsfästelsen), öster (Nådstolen), söder (S:t Benedictus, S:ta Katarina av Vadstena, Maria Magdalena, S:ta Ursula). Bilder saknas från västra valvkappan och valvhjässan.

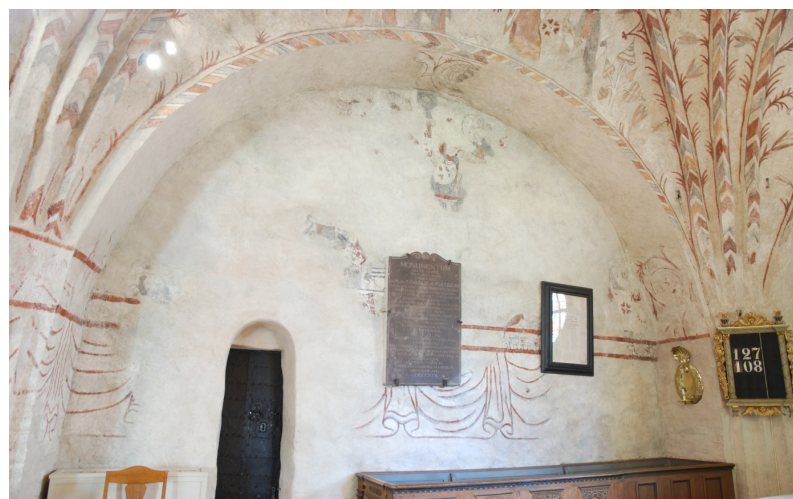
Norra korväggen

Korväggarna har målningar från olika perioder. Det äldsta är fragmentariskt figurativt måleri och en röd draperimålning som är samtida med valvmålningarna. På norra väggen syns rester av målade begravningsvapen från 1600-1700-talet. Enligt Lindqvist kan det ena vapnet sannolikt identifieras som ätten Bielkes (Lindqvist 2006:8). Östra väggen har rester efter en yngre draperimålning (Rosenqvist 2014:7).

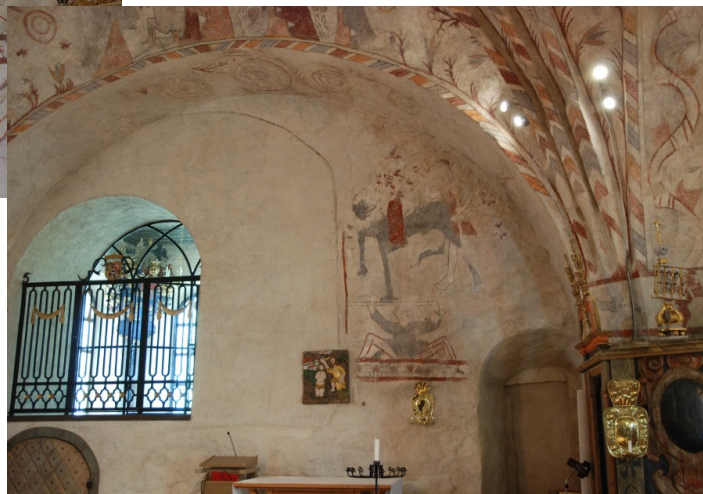
Korsmitten

Korsmitten, eller det östligaste långhusvalvet har motiv från Gregorii mässa. I valvhjässan syns Jesus i olika scener och i de nedre valvkapporna avbildas bl a Rosenkransmadonnan och Kristus som Smärtomannen. Även valvbågarna är bemålade men kraftigt blekta och föga retuscherade.

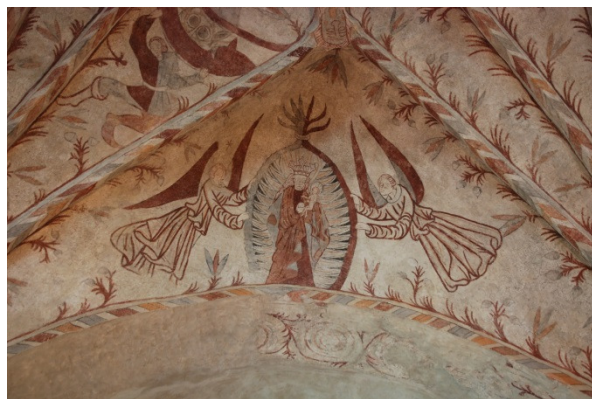
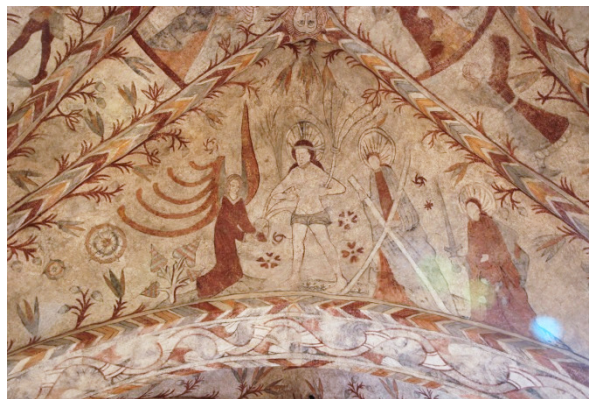
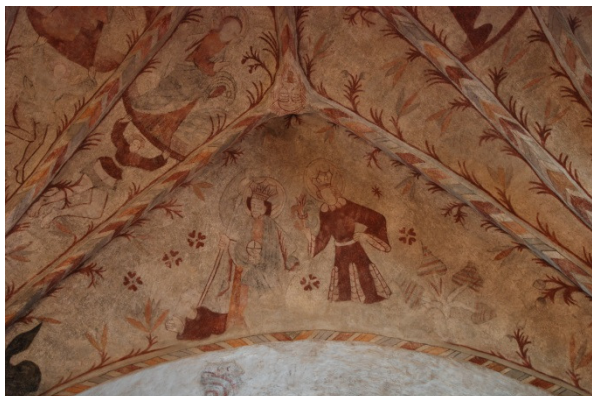
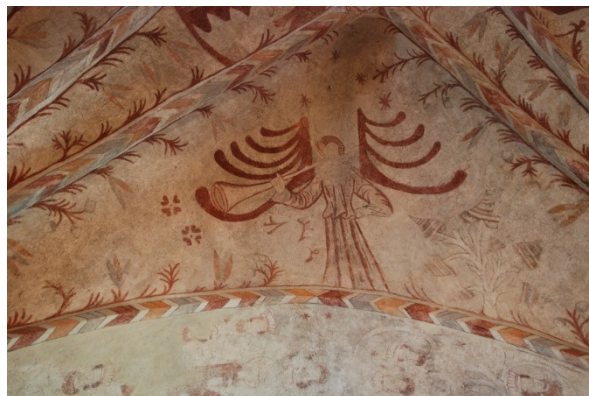
Korsmittens valv, överst från vänster: norr (Rosenkransmadonnan), öster (Kristus som Smärtomannen), söder (S:t Olof och S:t Erik), väster (ängeln Gabriel med basun). Bilder från valvhjässan saknas.

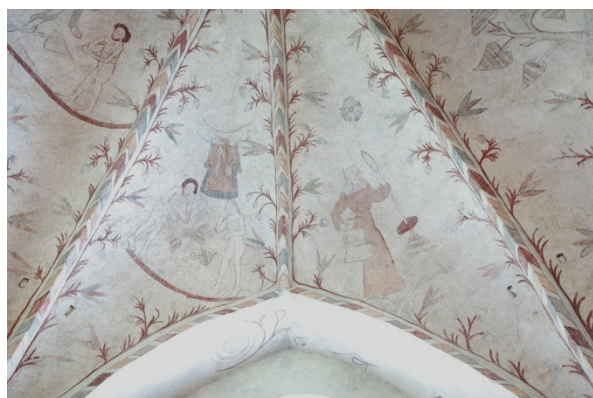
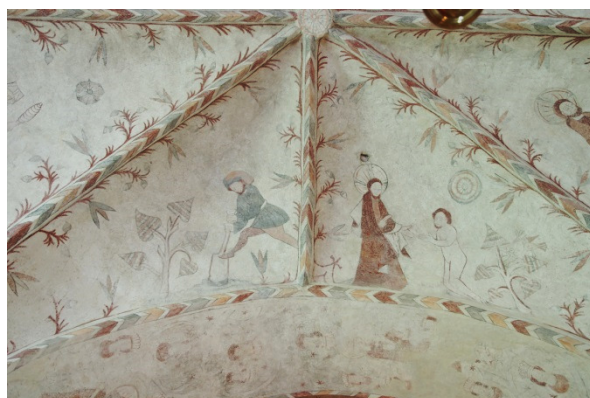
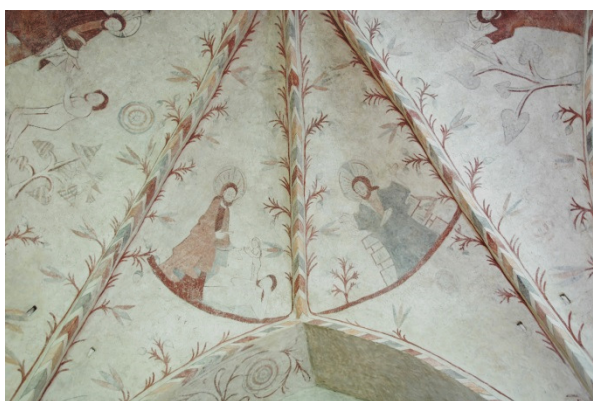
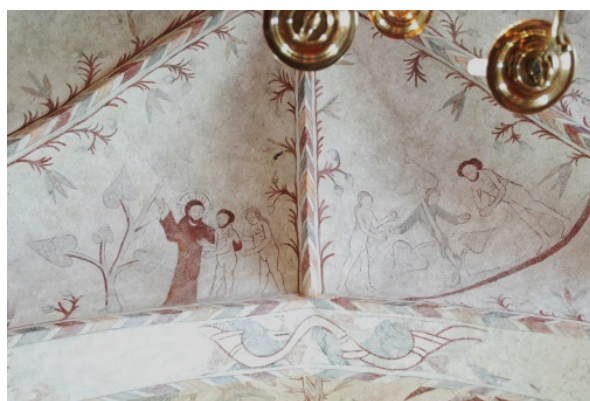
Här skildras delar av skapelsehistorien, Syndafallet samt Adam och Evas arbete. Vissa av figurframställningarna är påfallande naiva.

Mellersta långhusvalvet, överst från vänster: norr (Adam och Eva upptäcker sin nakenhet, Eva spinner), öster (Adam gräver, Gud skapar Adam), söder (Gud skapar Eva, Guds vila), väster (Gud visar Kunskapens träd, frestelsen).

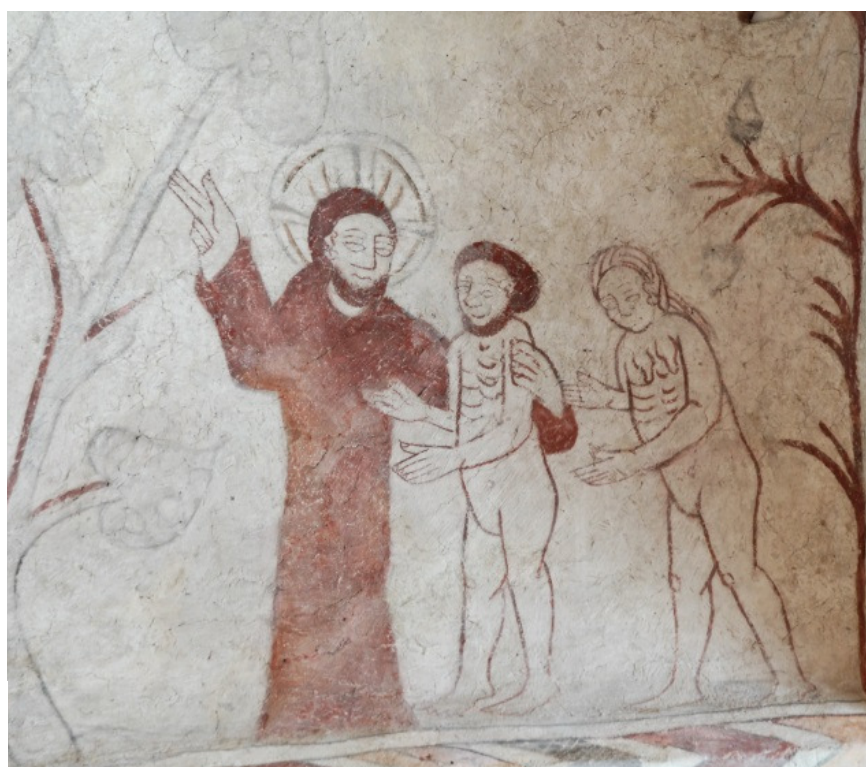
Gud förevisar
Kunskapens träd för
Adam och Eva.

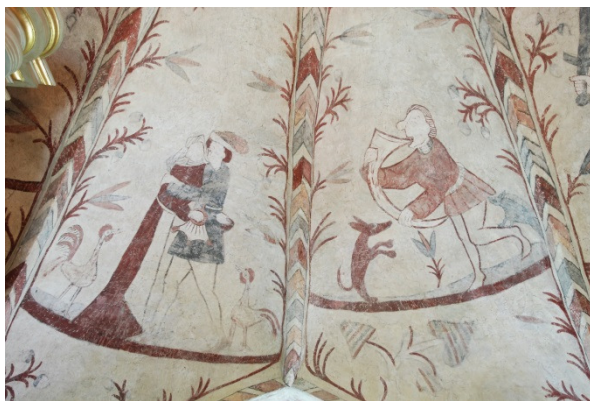
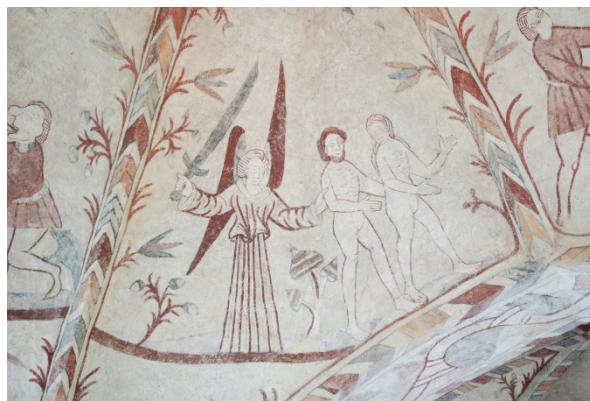
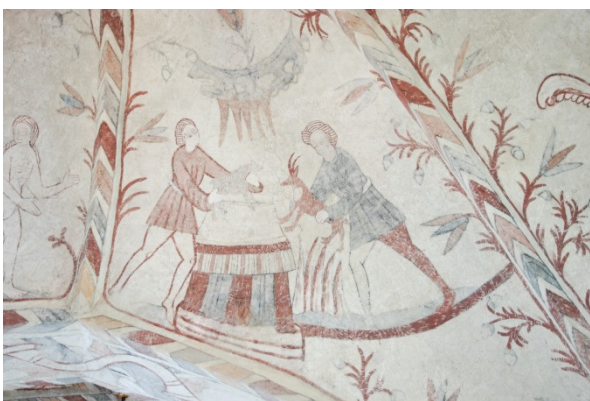
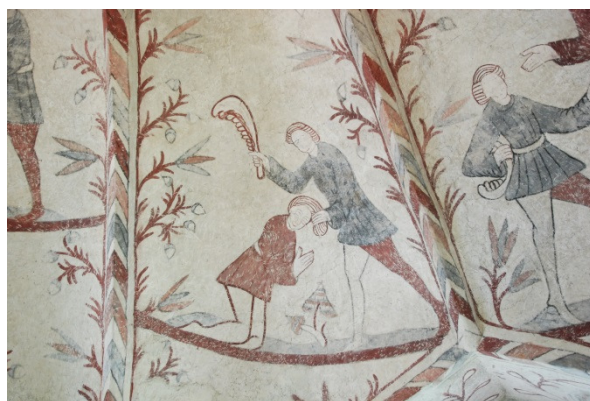
I detta valv fortsätter berättelsen om syndafallet med utdrivandet ur Paradiset samt Kain och Abel. Kain offerar här en get istället för en sädeskärve. I resten av valvet avbildas dödssynderna. I väster skymms målningarna delvis av orgeln. De sistnämnda målningarna tillsammans med målningarna på sköldbågen och västväggen framtogs först 1968-69 och är oretuscherade.

Västra långhusvalvet, överst från vänster: norr (Vällust och Frosseri), öster 1 (Utdrivandet ur Paradiset), öster 2 (Kain och Abel offerar), söder (Kain dräper Abel samt Gud frågar Kain var Abel är).

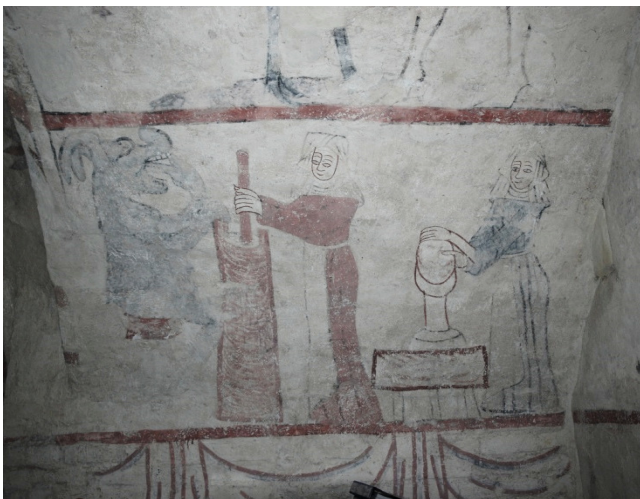
Västra sköldbågen, södra sidan: djävulen hjälper en kvinna att kärna smör

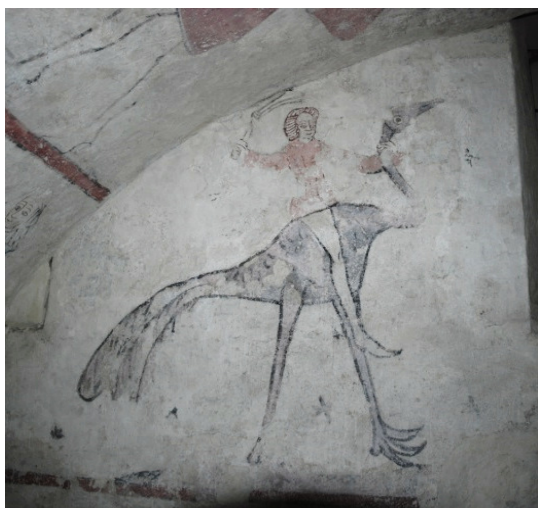
Västväggen, södra sidan: en man som rider på en struts (dödssynden Vankelmodet)

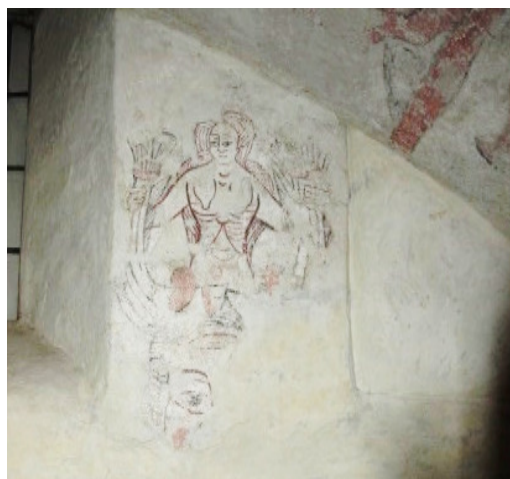
Västväggen, norra sidan: en sirén, kvinna med två fiskstjärtar som enligt Lindqvist ska symbolisera hedendomen och kätteriet.
