Vreta klosters kyrka

Besiktning av kalkmåleri 2015-08-27
Gunnar Nordanskog & Eva Ringborg

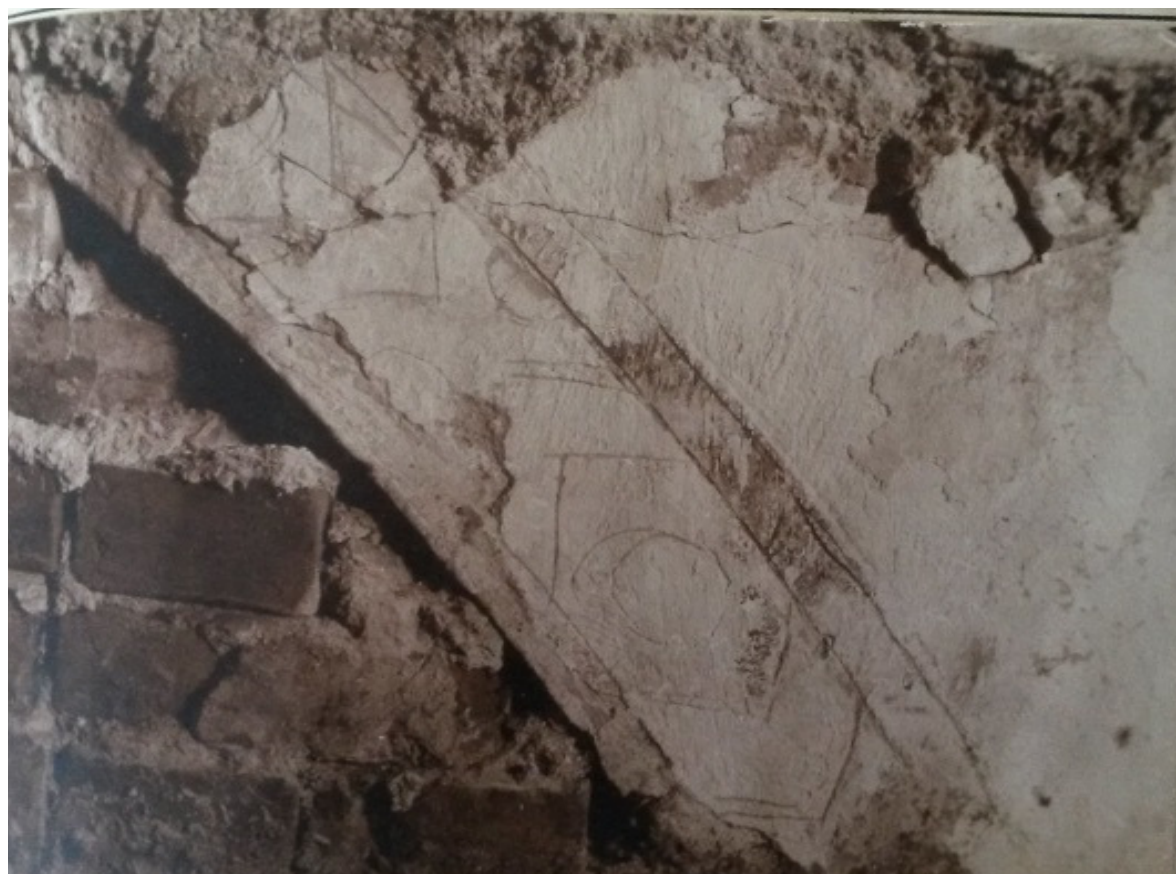
Foto från 1907 med följande anteckning: "Målad bård kring norra korväggens östra båge (nu igensatt). Upptäcktes vid borttagande av läktarens bakersta bänkrygg. Färgerna rödt och svart". Ur Curman 1908.

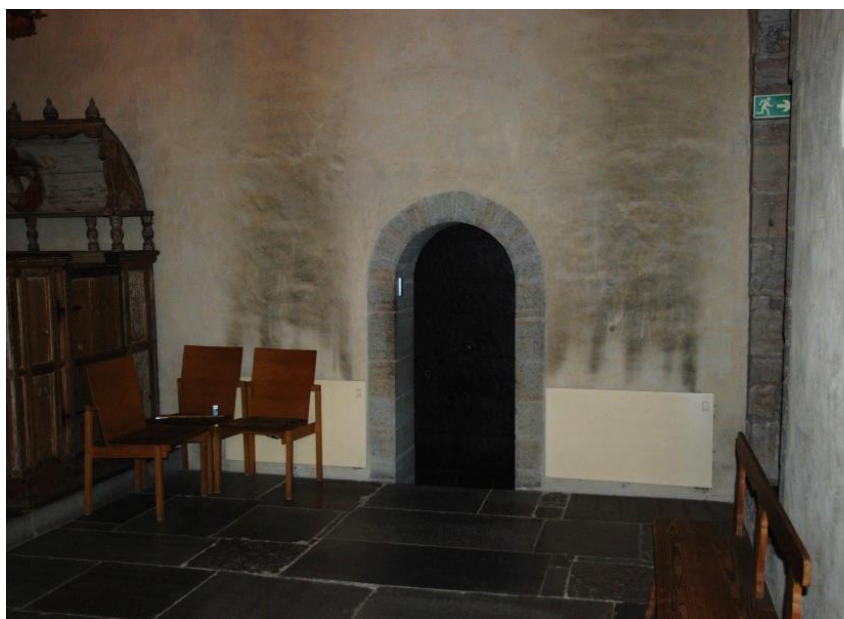
Panelradiatorerna bredvid hertig Magnus bänk har orsakat omfattande svärtning på väggen. De bör bytas ut mot nya radiatorer med låg ytemperatur, därefter kan väggen enkelt rengöras med sotsvamp.

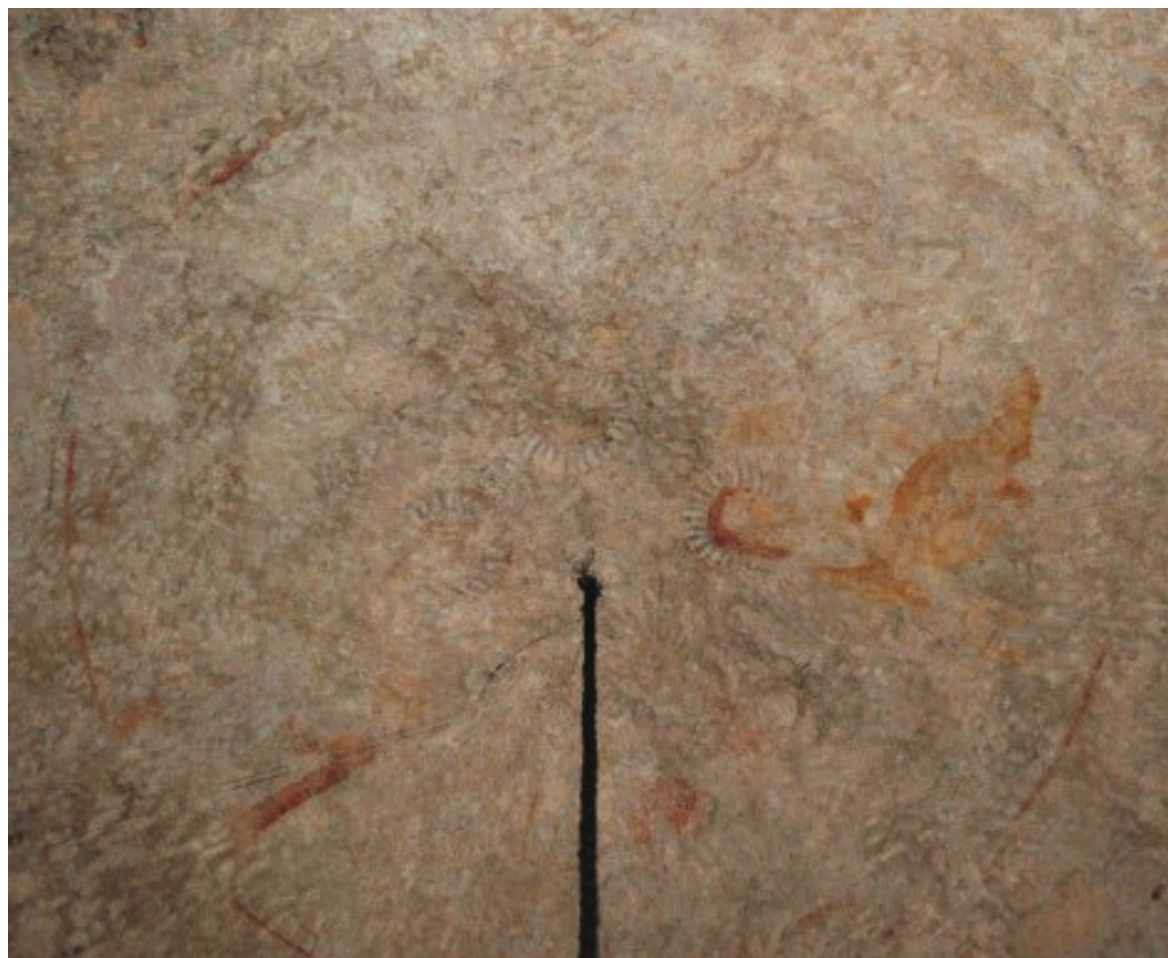
Stenkilska ättens gravkor: kupolvalvets hjässa med helgonfigurer. gloriorna är markerade med fördjupningar i putsen

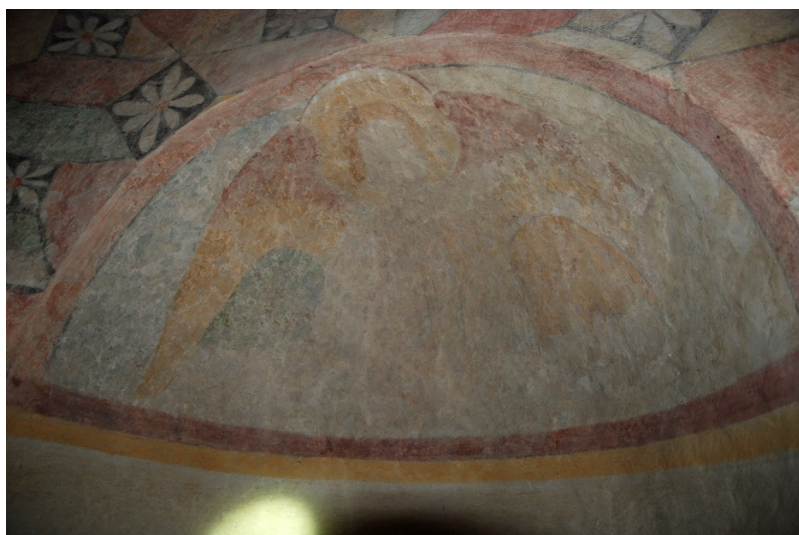
Stenkilska gravkoret: absidens måleri med omfattande skador i putsen.

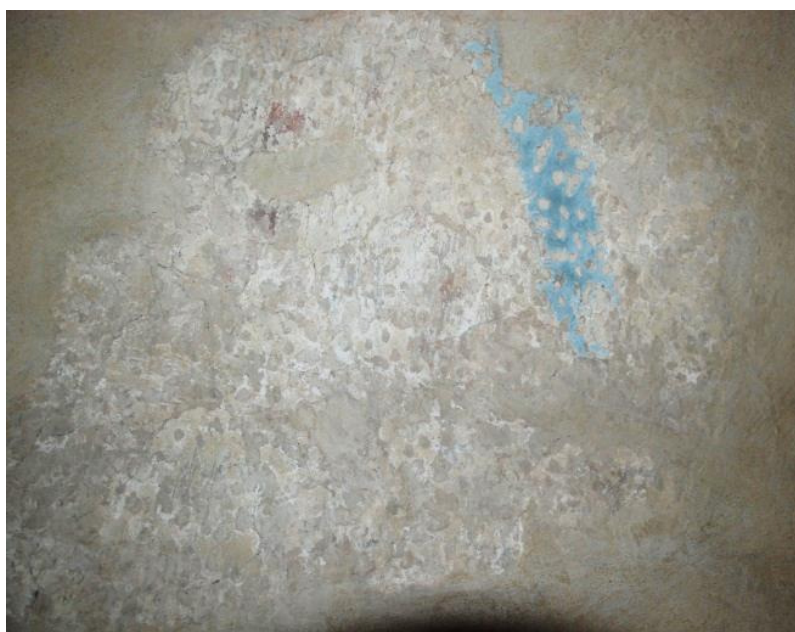
"Magnus Nilssons gravkor"

I detta rum finns 1400-talsmålningar på en tunt slammad kalkbotten. De är blekta och svårtydda, men på norra väggen syns korsfästelsen och en krönt person. På den östra väggen avbildas en biskop.

Putslagningarna i Magnus Nilssons gravkor behöver en smärre översyn och kantlagas, förslagsvis **inom 3 år**.

I Stenkilska och Magnus Nilssons gravkor skulle belysningen kunna förbättras för att göra målningarna mer tillgängliga.

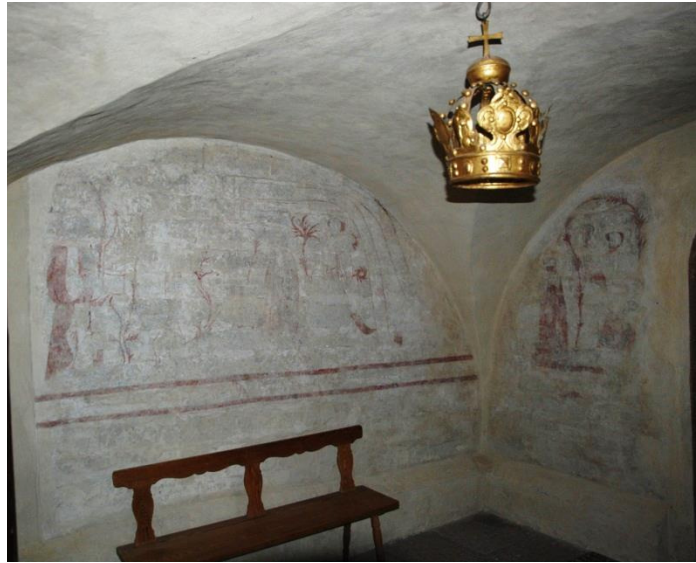
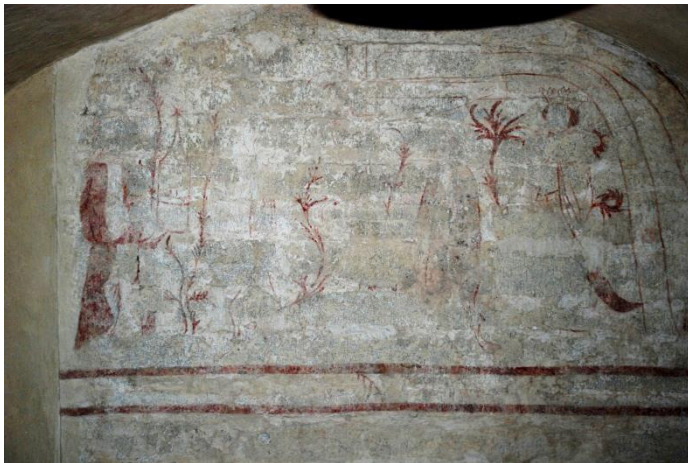
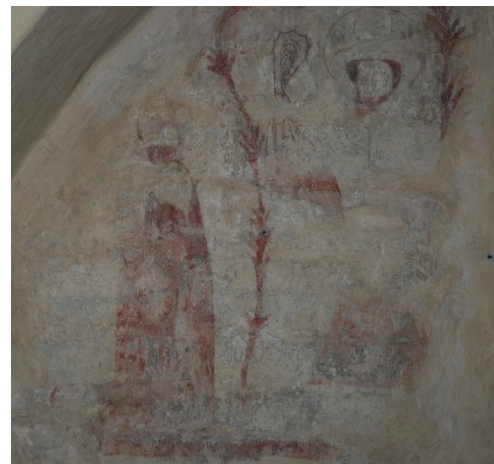
Måleriet har puts slagningar och rekonstruktionslinjer. Öppna kanter i puts slagningarna gör dem känsliga för beröring, och med tanke på den stora mängden turister i kyrkan bör de ses över och lagas. I samband med detta kan en ny belysning sättas upp som gör att målningarna syns bättre. Belysningen bör vara rörelsestyrd så att den står släckt när ingen är i rummet.

"Magnus Nilssons gravkor". Överst översiktsbild mot nordost. Mitten t.v. nordväggen med korsfästelsen och en krönt person på högra sidan om korset. Mitten t.h. östväggen med en biskop och en annan figur. Nederst samma vägg i släpljus där kantlagningarna framträder.

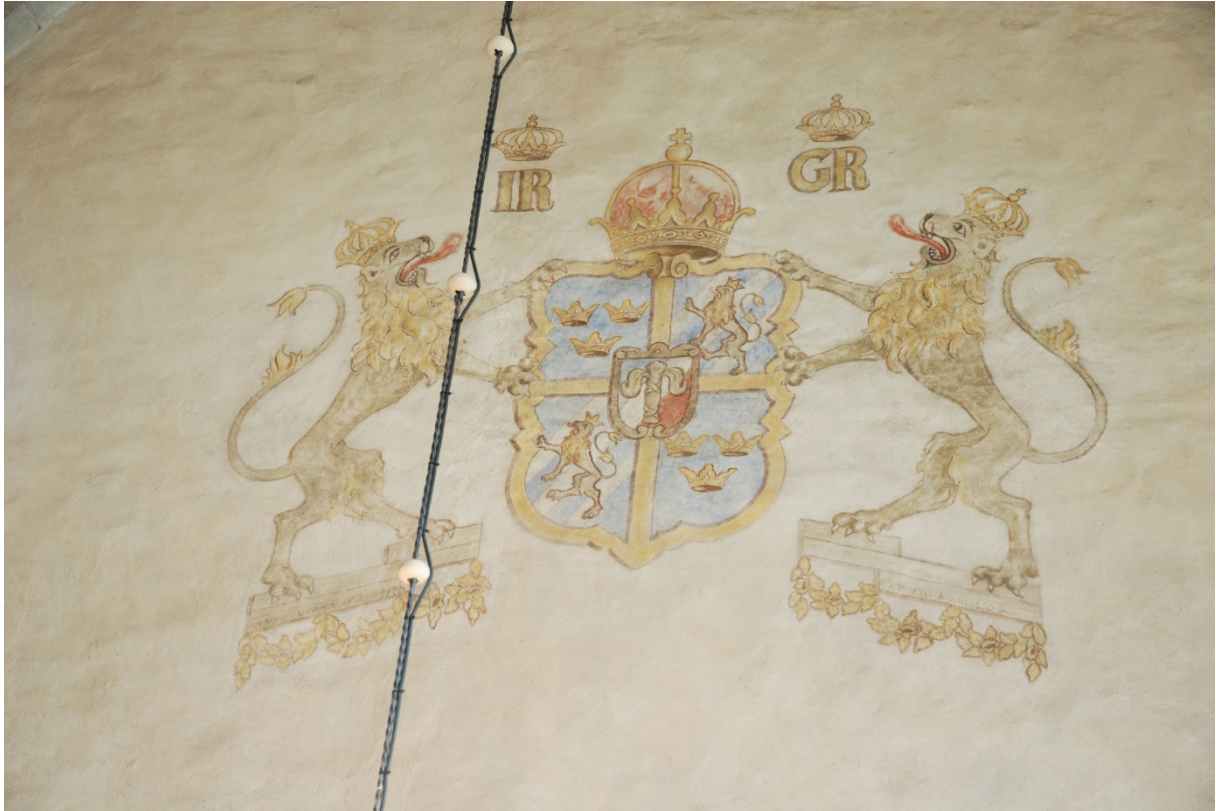
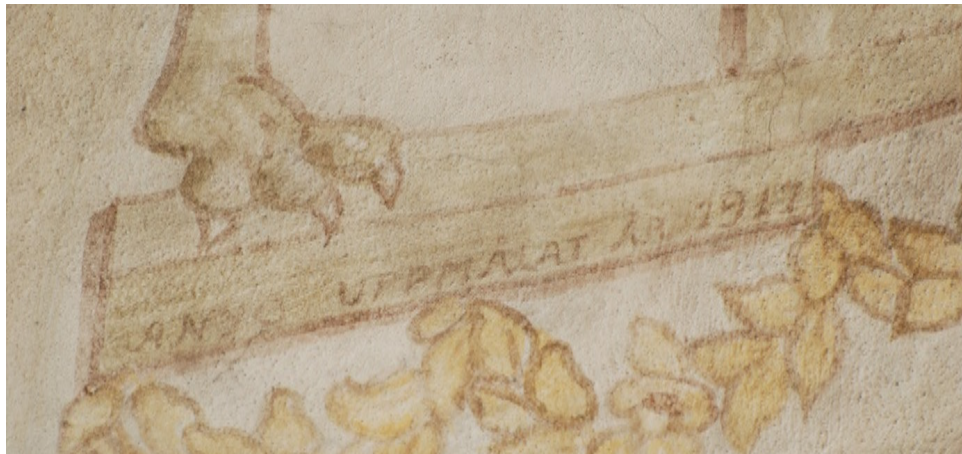
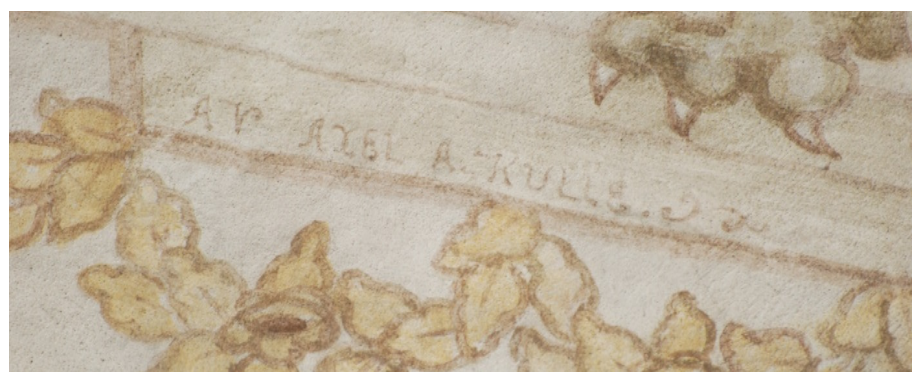
På korväggen är riksvapnet målat, med initialerna IR (Johan III Rex) och GR (Gustav I Rex?). Vapnet är rekonstruerat av Axel Kulle år 1917, men det är oklart om det var en helt fri rekonstruktion eller om det då fanns spår efter en äldre förlaga.

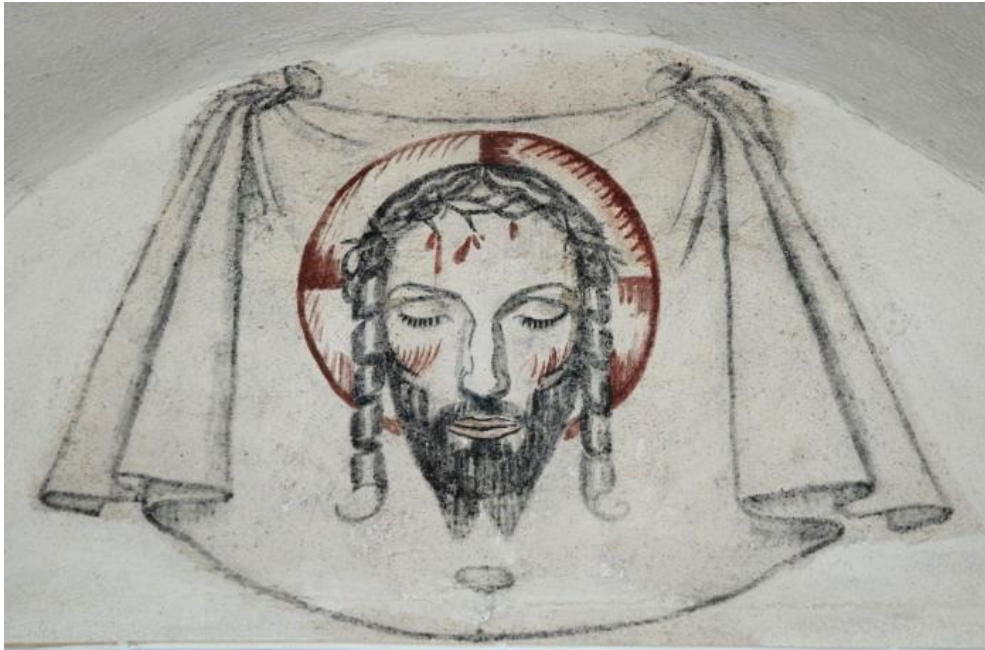
Ovanför dörren till museet på andra våningen i norra korsarmen finns en målning av "Veronicas svetteduk" från 1917. Målningen är i gott skick.

Även måleriet i trävalvet i museet är från 1917 och utan anmärkning.
