ENVIKENS GAMLA KYRKA

Enviksbyn 11:15, Envikens församling, Falu kommun

BESKRIVNING

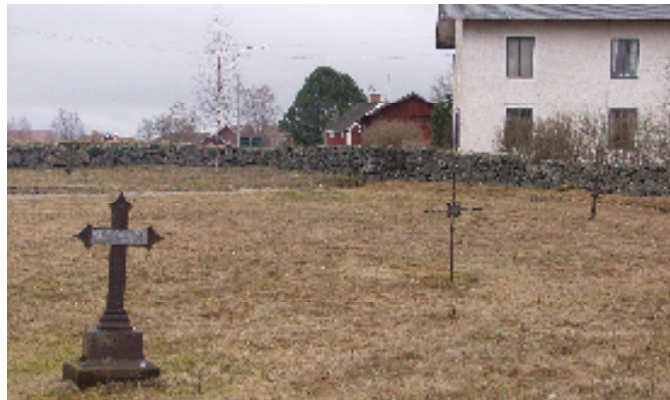
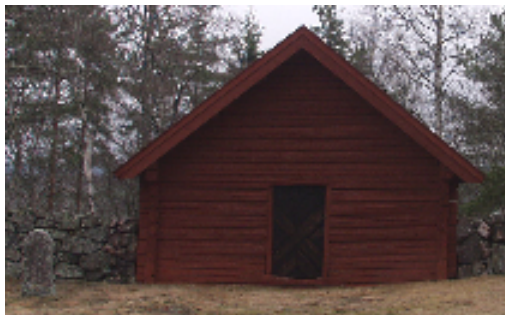
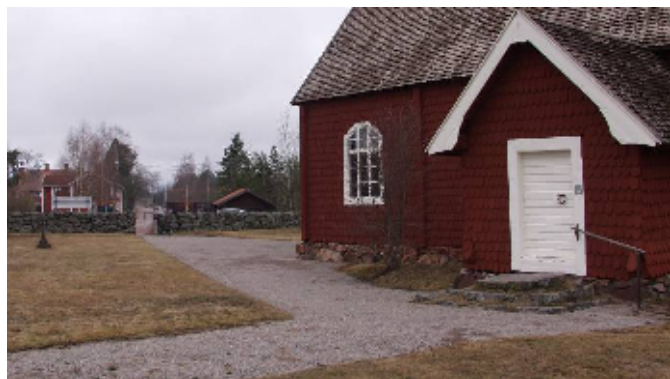
Kyrkogården är en liten, plan tomt mellan landsvägen i väster och en skogsdunge i öster. En kallmurad gråstensmur av kluven sten och kullersten omgärdar. Järngrindar hänger i muröppningarna på södra och västra sidan. Därifrån leder grusade gångar fram till kyrkan. Begravningsplatsen avlystes redan 1880. Gravkors av järn och trä finns kvar i det numera gräsbevuxna området. Inbyggd i norra sidans mur ligger "sexmansboden", timrad och faluröd med spåntäckt sadeltak.

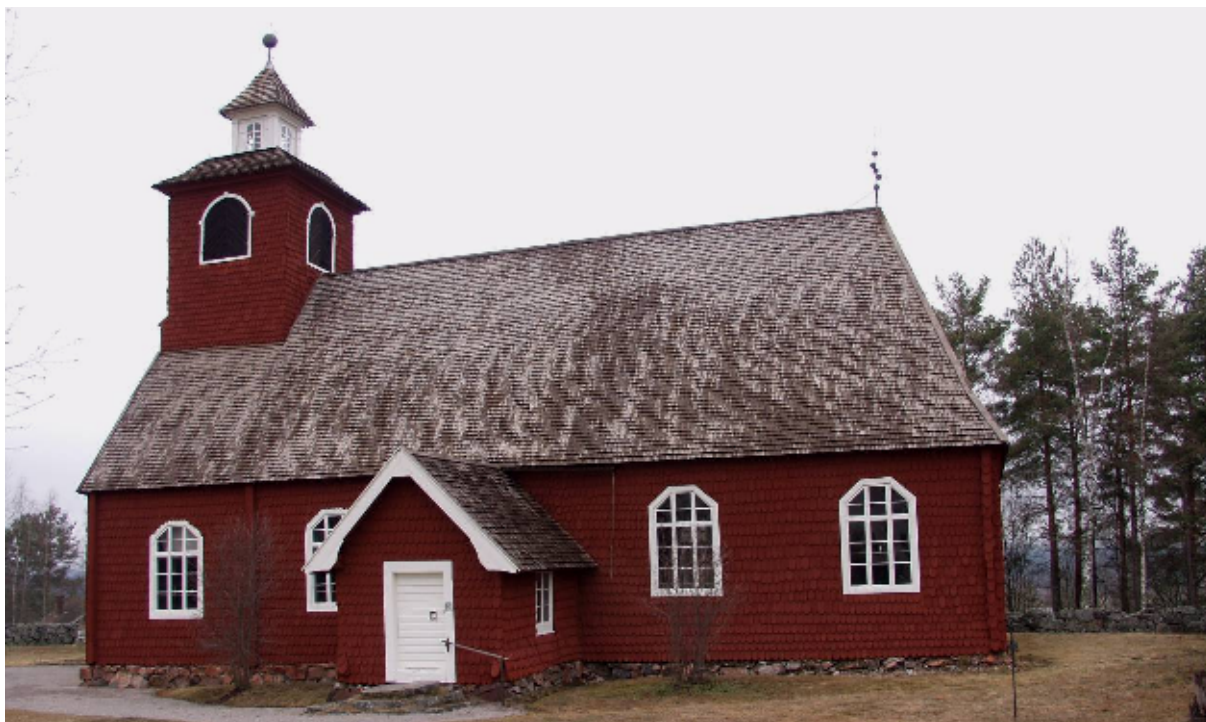
Kyrkobyggnaden från 1671, med dagens omfång sedan 1781, omfattar ett långhus under sadeltak, sakristia i nordost, vapenhus i sydost samt ett västtorn i liv med långhusets västra gavel. Timmerstommen vilar på en låg, kallmurad gråstensgrund, fogad med stenskärvor. På ytterväggarna sitter spjälkade, rödfärgade spån, rundade i underkant och uppsatta med smidd spik. Takets spån är tjärstrukna och rakt kantade. Utmed takfoten sitter hänggrännor av trä och i anslutning till dessa hänger störar, föregångare till våra dagars stuprör. Tornet har en karnissvängd krans och en firsidig, vitmålad lanternin med valmat tak, samt i toppen en förgylld kula.

De tresidigt avslutade fönstren - insatta 1871 - har smidda beslag och är spröjsade i handblåsta rutor av klarglas. I västra gaveln sitter en stickbågig dörr med fiskbenspanel, samt ett framskjutande överstycke. I överstyckets frontespis har målats orden "*Människa känn dig själv*". Vapenhusets dörr med breda foder är klädd med liggande panel och försedd med ornerad klappring av smidesjärn. Dörr- och fönstersnickerierna har genomgående målats med vit linoljefärg. Tornets ljudluckor är rundbågiga och tjärstrukna.

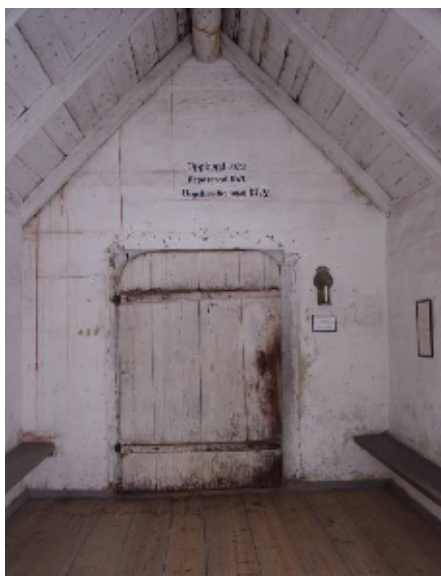
Inträde sker vanligen genom *vapenhuset*, med lerklinade, vitkalkade väggar och ryggåstak. Utmed sidorna finns väggfasta sittbänkar. På väggarna hänger ljusplåtar av enklaste slag.

Vapenhusets interiör har underhållits med stor varsamhet. Naturligt slitage lämnas orört, för att bevara historisk atmosfär och patina. Digitalfoto Rolf Hammarskiöld

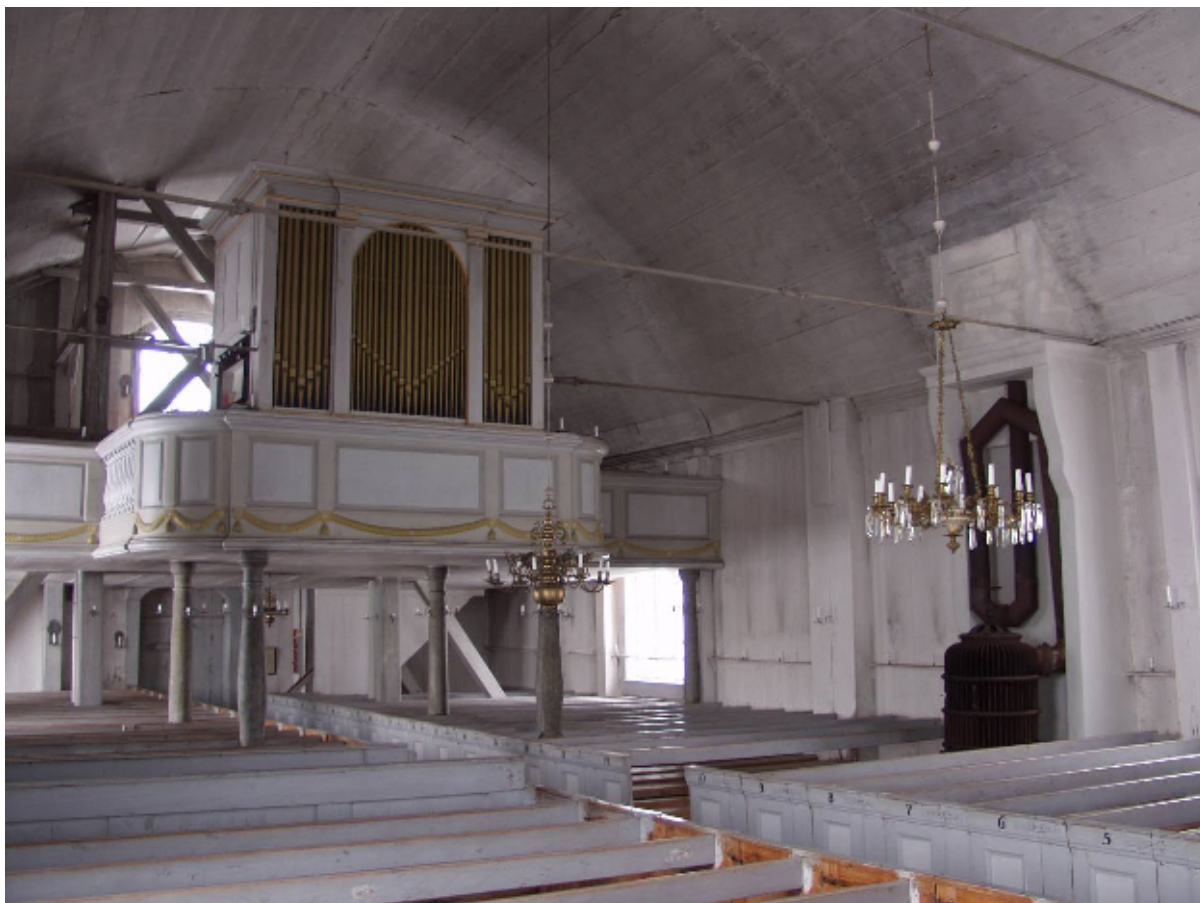
Över *Kyrkorummet* välver sig ett tunnvalv, klätt med handhyvlade, vitlimmade bräder, liksom väggarna. Genomgående ligger ett kilsågat, skurat brädgolv, med smidd spik. Läktaren i väster vilar på fyra grågrönt marmorerade kolonner. Barriären är sluten, prydd med gula girlander. Orgelns fasad går i sparsamt smyckad, nyklassicistisk stil och piporna är ovanligt nog utförda i trä. Bakom orgeln skymtar stolpar som bär upp tornets klockbocker.

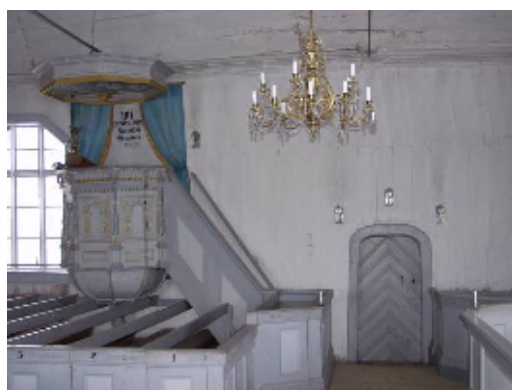
Bänkkvarteren har skärmar målade i grått och vitt, samt bevarad numrering. Bänksitsarna består av bilade, omålade timmerstockar - med talrika bomärken - ryggstöden av målade brädstänger. Mitt på norra sidan står en järnkamin, med omgivande, vitlimmad brandmur. Längre fram, intill sakristidörren, finns predikstolen som har femsidig korg, prydd med balusterdockor och däremellan fält med snidade ornament: bladkvistar, lejon, kalkar och renar. Målningen i vitt och gult består sedan 1873.

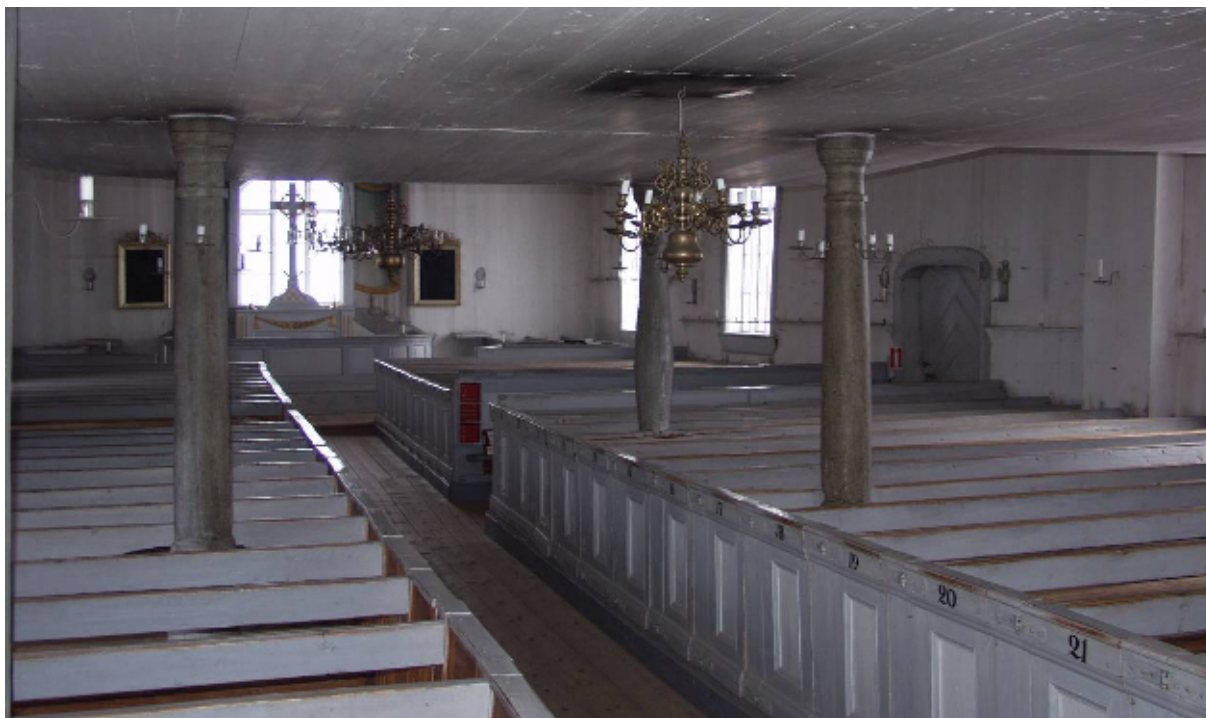
Koret ligger ett steg över kyrkorummet. Altarringen är spegelindlad, grå med vita fyllningar. Golvet innanför är upphöjt ytterligare två steg och bär spår efter en dekorationsmålning, rosa romber, senare övermålad med grå oljefärg. Altaret är byggt i trä, vitt med förgyllda girlander i relief och räfflade pilastrar. På altaret står ett vitt kors med förgylld törnekrona. Bakomvarande fönster omges av ett blått målat, guldfransat draperi mellan målade rundpelare. En målad text över fönstret lyder *"Oh, huru ljuvliga äro dina boningar, Herre Zebaoth"*.
