SUNDBORNS KYRKA

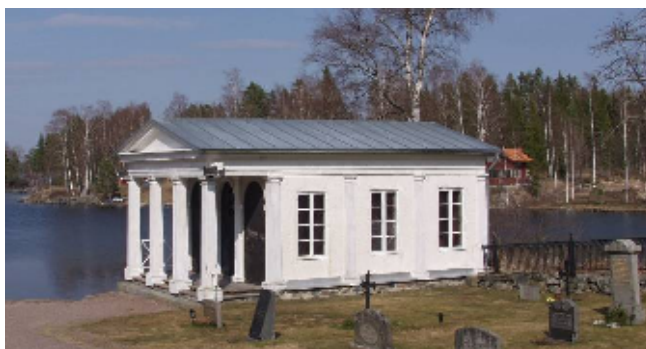
Kyrkogården breder ut sig runt kyrkan och i slutningen ner mot sjön Toftans södra strand. Ursprungligen var tomten mycket snävare avgränsad, omgärdad av en bogårdsmur. Vid utvidgningar på 1820-, 50-, och 60-talen fick den sitt nuvarande omfång och inhägnades med befintligt svart järnstaket 1875-77. Kyrkogårdens ytor är huvudsakligen gräsbevuxna, gångarna grusbelagda och delvis plattsatta. Klockstapeln på sydvästra delen är byggd 1706-07, av fyrkantiga stolpar, inklädd med bräder, spånslagen och rödfärgad. Längst i nordost finns ett f d vintergravkor, uppfört 1855 i form av ett litet vitrappat tempel.

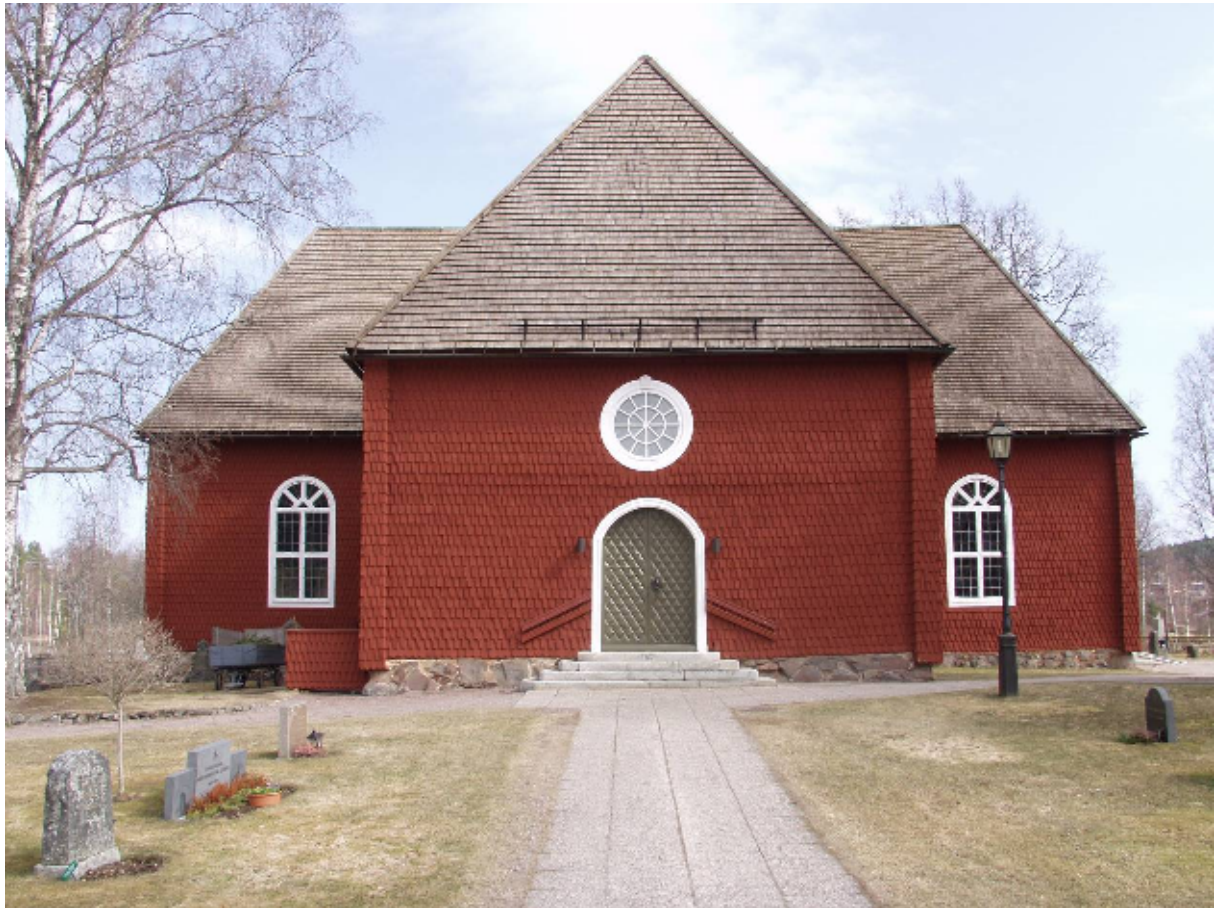
Kyrkans plan utvisar ett korsformigt långhus med den östra, tresidigt avslutade delen inredd till sakristia. Byggnaden timrades 1755 på en grund av bruksmurad natursten med oregelbunden skiftläggning. Fasaderna består av Faluröda näbbspån, fästa med smidd spik. I de höga rundbågiga fönstren sitter små blyinfattade rutor. I västportalen sitter en rundbågig pardörr, klädd med panel i rutmönster och målad med mörkgrön linoljefärg. Södra ingångens pardörr, dels kopparklädd, dels glasad, infattas av pilastrar, överstycke med fönster, samt av konstnären Carl Larsson målade solrosor mot en ljusblå fond. Taket är valmat, täckt med tjärade spån som har rak underkant. I hörnen sitter stuprör av koppar.

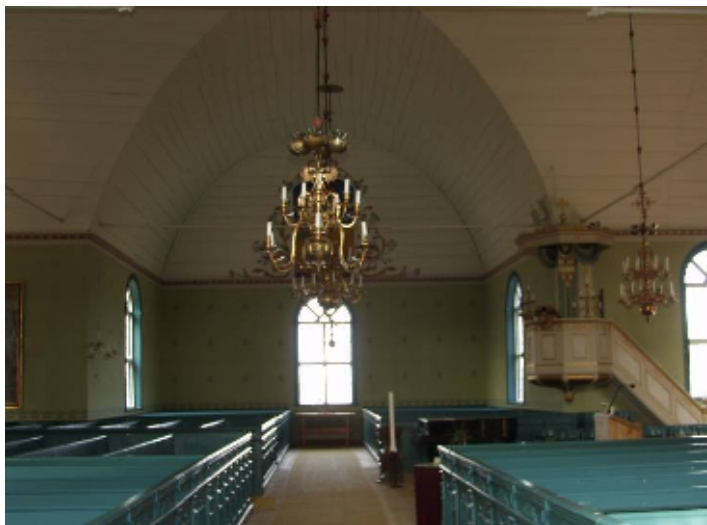
Genomgående ligger skurgolv av kilsågade furubräder, vilka varit upplockade – de många spikhålen talar sitt tydliga språk. Bänkinredningen är sluten, utmed mittgången med rikt skulpterade fasader från 1683, tillvaratagna från kyrkan som fanns före den nuvarande. Korsarmarnas bänkfaser från 1756 har enklare formade, åttasidiga fyllningar. Hela bänkinredningen är sedan 1905 målad i en blågrön nyans. Predikstolen i hörnet mellan koret och norra korsarmen är åttasidig, gråmarmorerad med förgyllda listverk och sniderier.
