UPPDATERING AV KULTURHISTORISK
DOKUMENTATION OCH BEVARANDEPLAN 2022

LJUNGBY KYRKOGRÅRD

Hallands län, Ljungby socken

RAPPORT KULTURMILJÖ HALLAND 2022:59

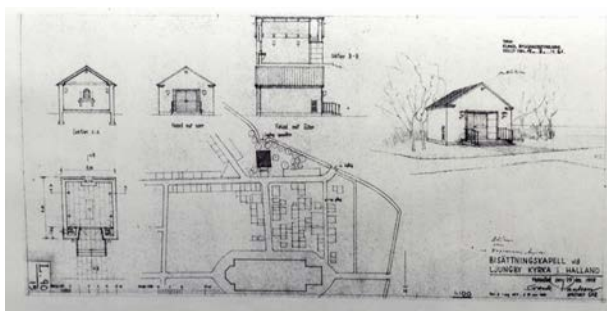
År 1962 byggdes ett bisättningskapell, ritat av stadsarkitekt Svante Paulsson i Halmstad, söder om kyrkan. Bisättningskapellen på landsbygden användes dock inte i så stor utsträckning då de döda istället fördes till de stora kylrummen vid kyrkogårdar inne städerna. Bisättningskapellet i Ljungby användes bara i cirka 20 år och då bara i ett tiotal bisättningar. Kapellet gjordes om till personalutrymme 1984 men revs 2015. Nu har en allékantad gång anlagts fram till en smidesgrind i muren vilket troligen är en återgång till hur kyrkogården såg ut innan 1962. Ritning: Svante Paulsson. ATA.

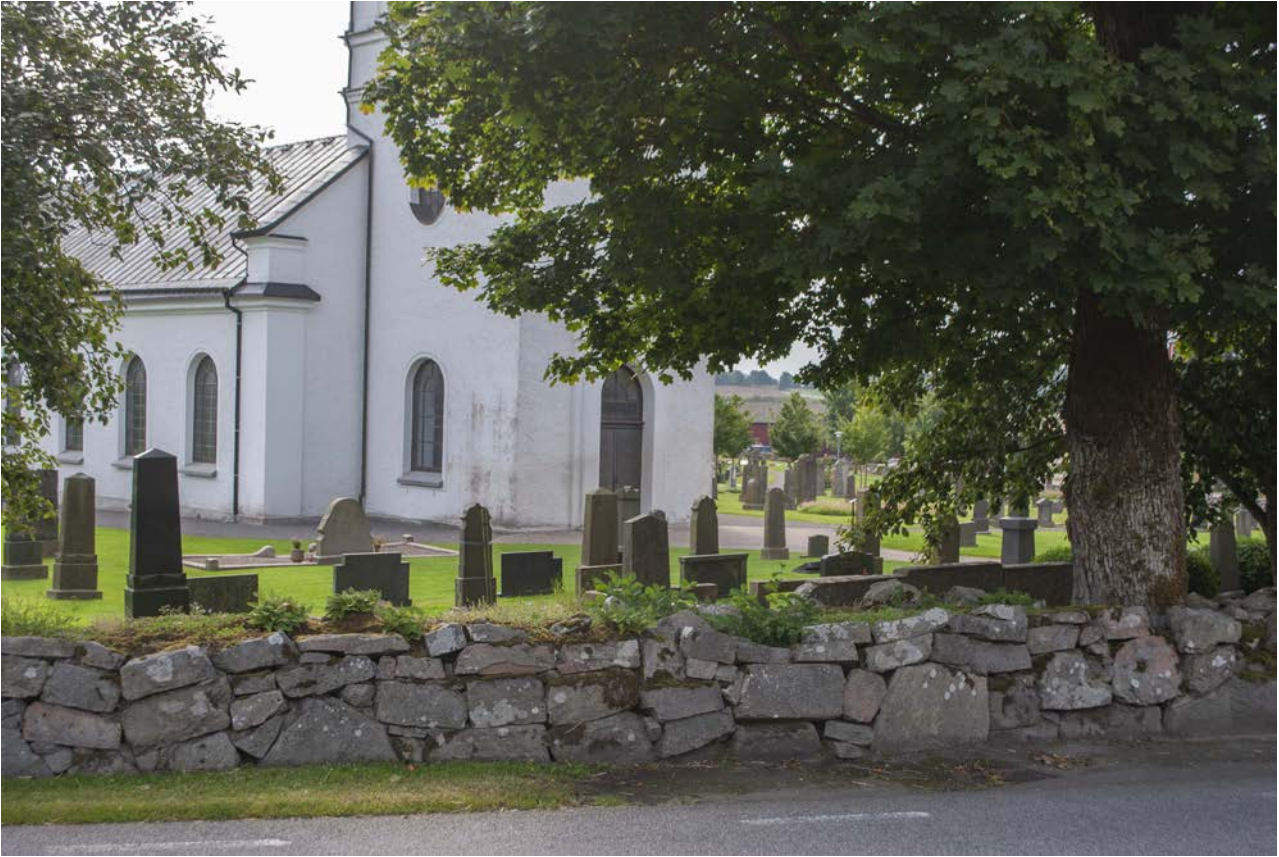
Den kallmurade stenmuren och trädkransen är viktiga karaktärsdrag vid Ljungby kyrkogård.

- Kyrkogårdens omgärdning i form av kallmurade naturstensmurar skall bevaras och underhållas med traditionella metoder och material.
- En eventuell omläggning av muren ska ske med befintlig sten samt i ett utförande likt befintligt. Omläggning av murar ska föregås av samråd med länsstyrelsen.

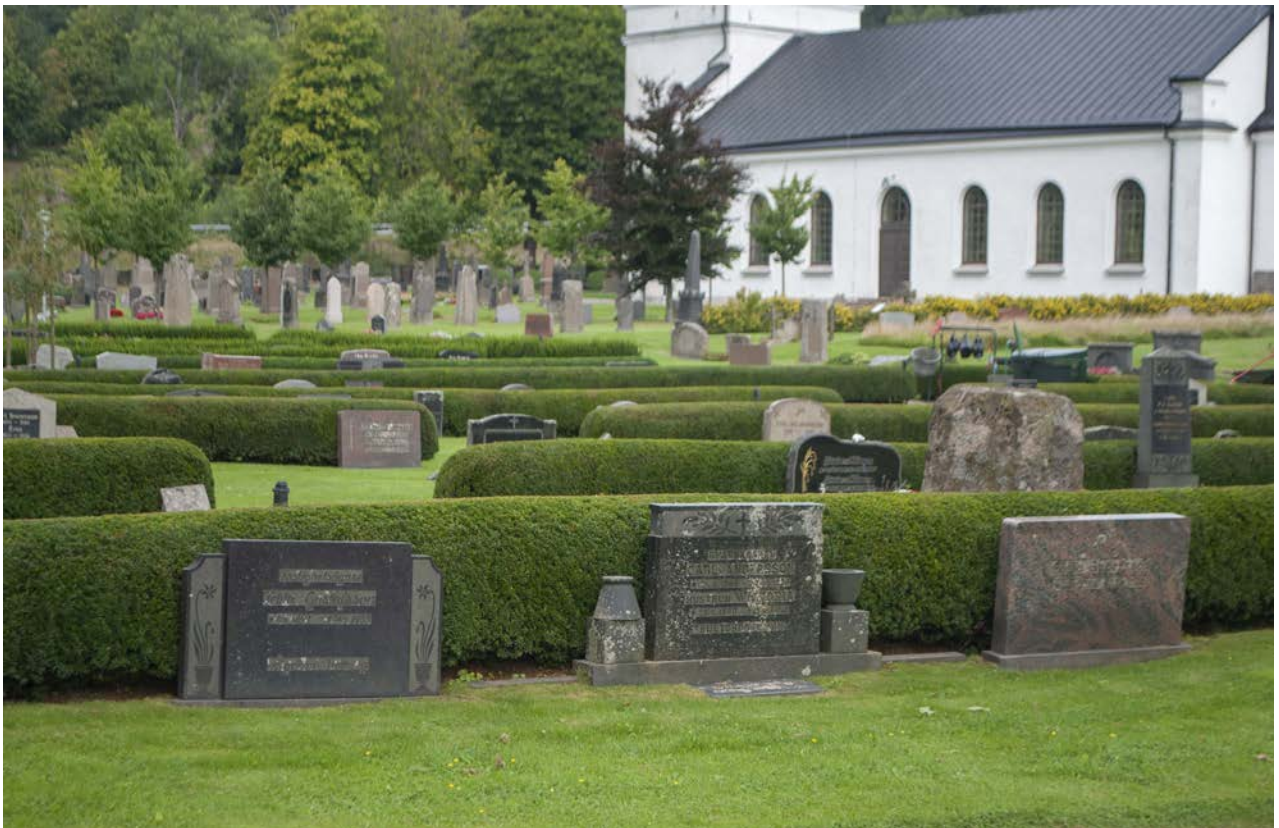
Välklippta rygghäckar, här i kvarter G, karakteriserar stora delar av det utvidgade området från 1910-talet.

- Rygghäckar i kvarter G och F skall bevaras och vårdas. Vid behov kan de förnyas med nya plantor.
- Nya gravvårdar kan tillåtas i alla kvarter. Vid nytillskott av gravanordningar bör detta ske på befintliga tomma gravplatser med hänsyn till de äldre omkringliggande gravanordningarnas placering och utformning.

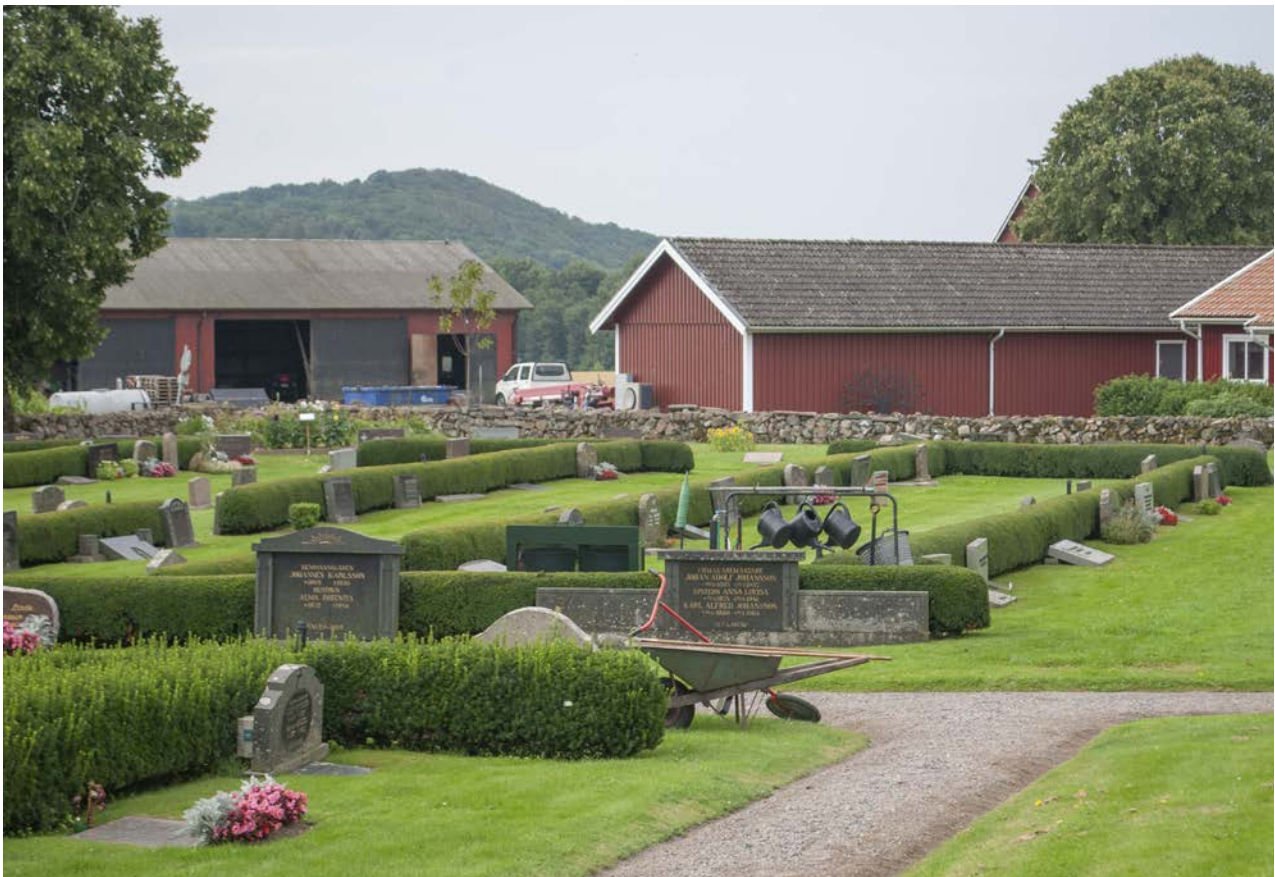
Det utvidgade området från 1910-talet karakteriseras av välklippta rygghäckar. I bakgrunden syns samt kyrkogårdens ekonomibygnad och kyrkstugan och därbortom maskinhall vid den intilliggande gården.

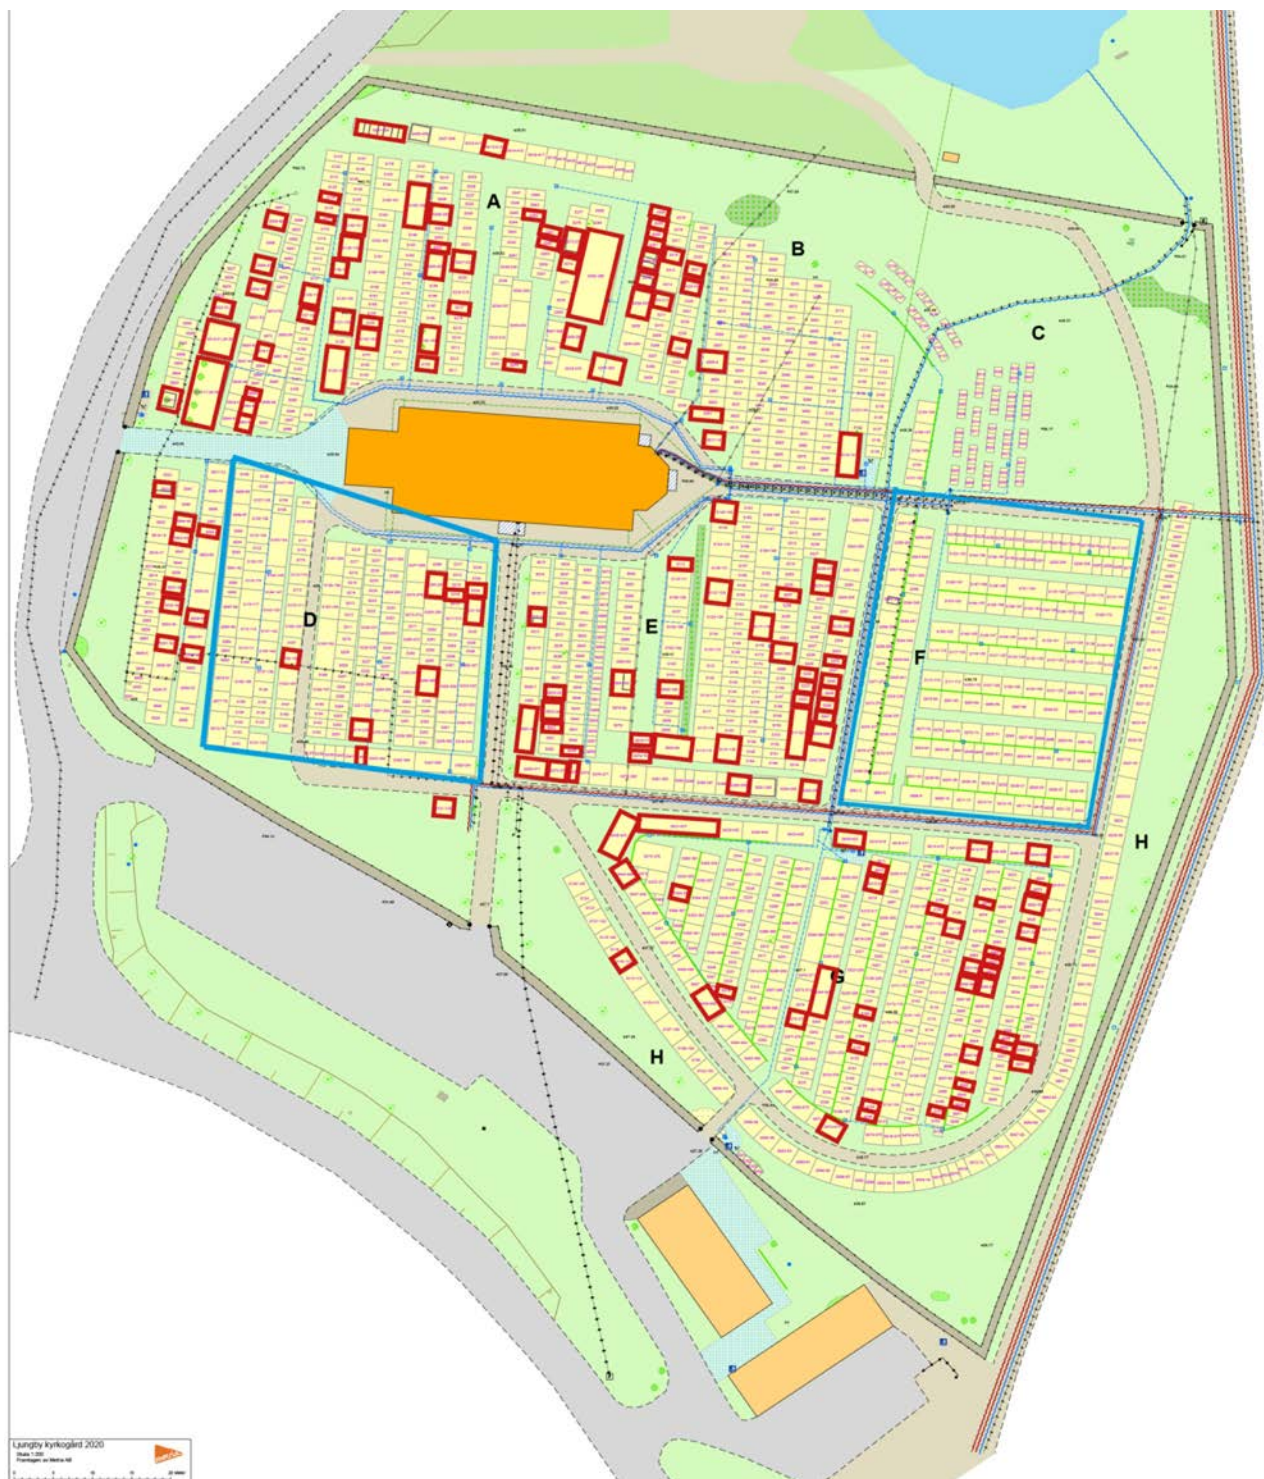
Bilaga 1. Kulturgravar på Ljungby kyrkogård - karta

Kulturgravar är markerade med rött och värdefulla karaktärsområden är markerade med blått.
