KULTURHISTORISK INVENTERING OCH BEVARANDEPLAN

KÖINGE KYRKOGRÅRD

Köinge socken, Falkenbergs kommun.

RAPPORT KULTURMILJÖ HALLAND 2021:38

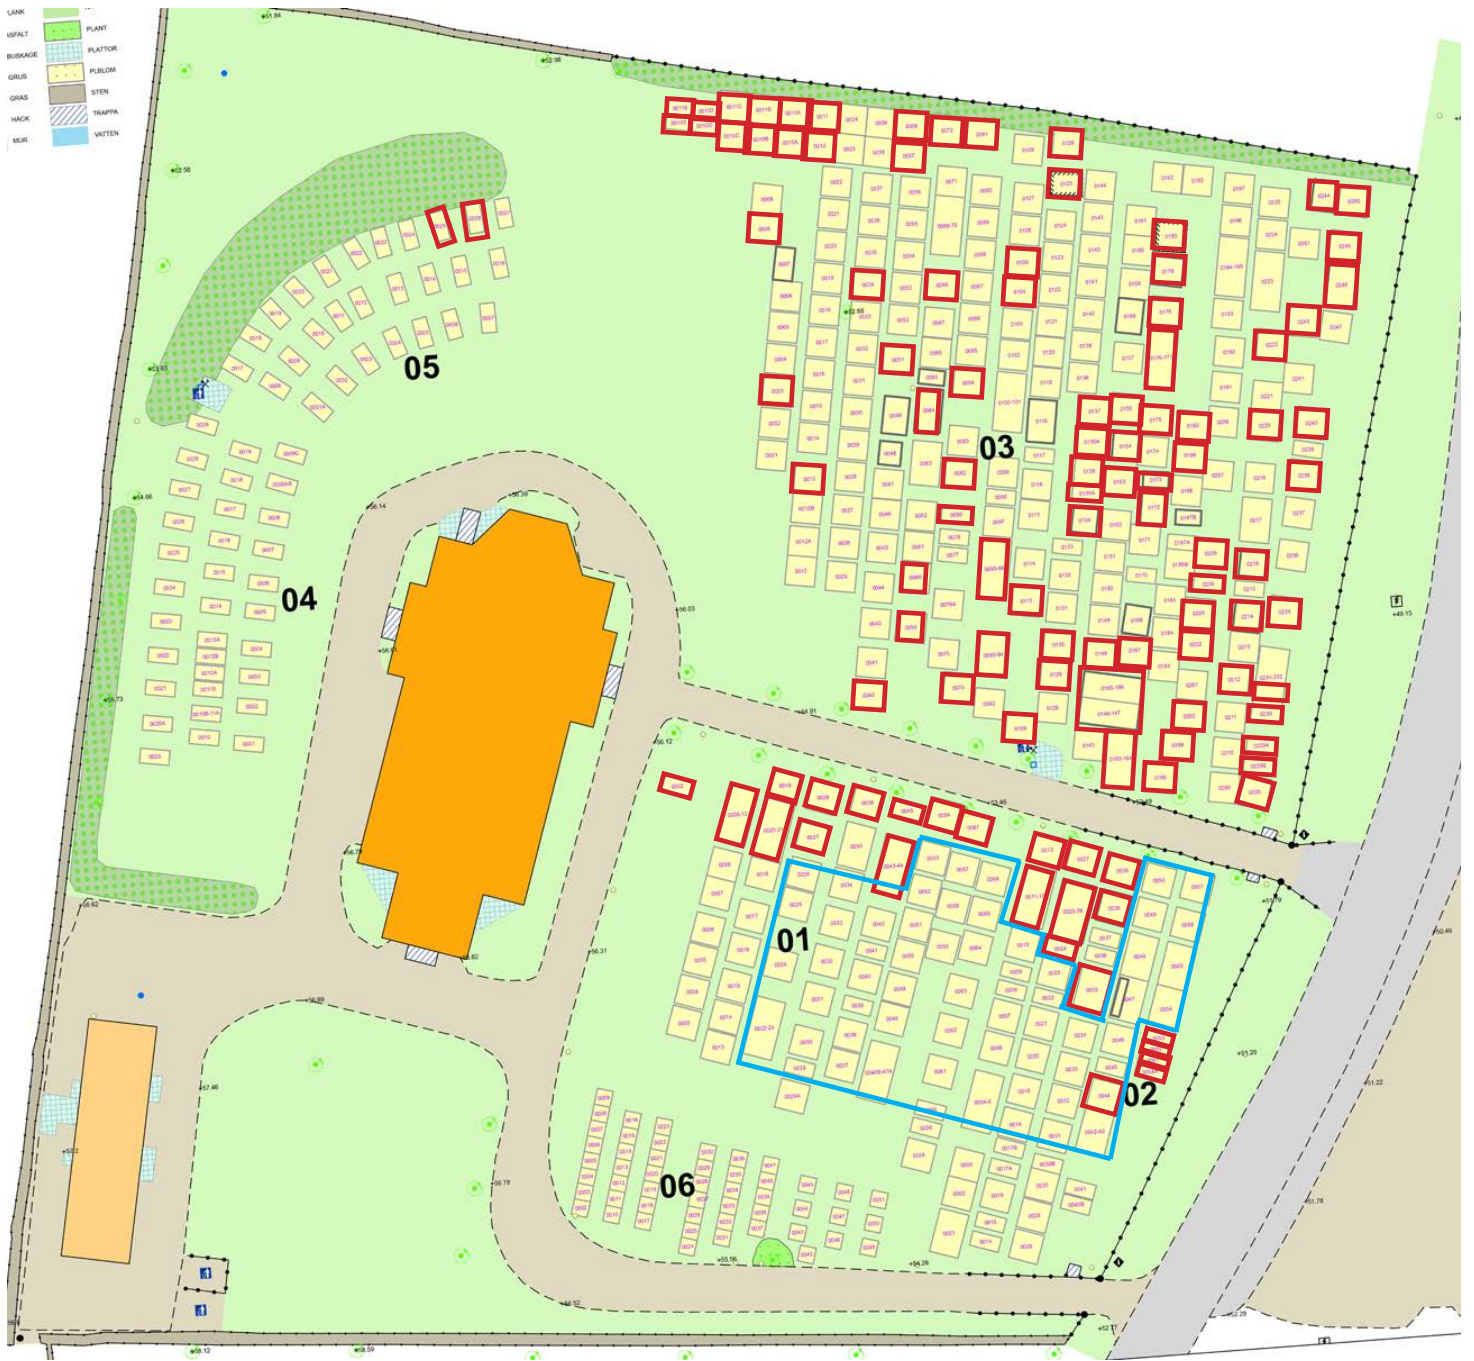
Köinge kyrkogård, uppmätning, Metria 2019. Kulturgravar och värdefulla karaktärsområden är inritade.

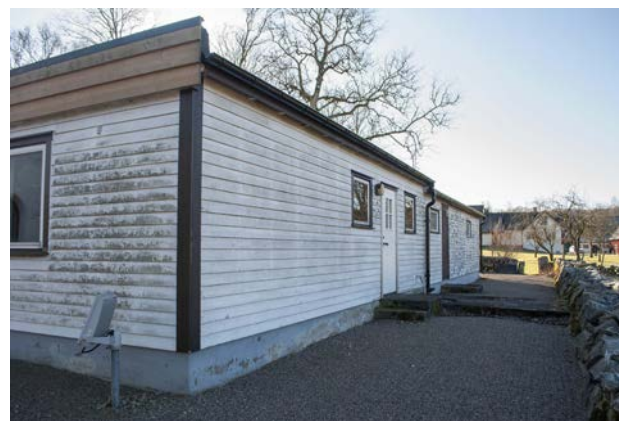
På baksidan syns det att ekonomibyggnaden är tillbyggd, troligen mot norr.

På en uppmättningsritning av kyrkogården av Axel L Ericsson från 1965, liksom på den ekonomiska kartan från 1966, finns en ekonomibyggnad inritad på den plats där den ligger idag. Denna byggnad är dock mindre än dagens ekonomibyggnad. Troligen har denna äldre byggnad byggts ut mot norr efter 1966. Byggnadens stil tyder på att det kan ha gjorts någon gång på 1960-70-talet.

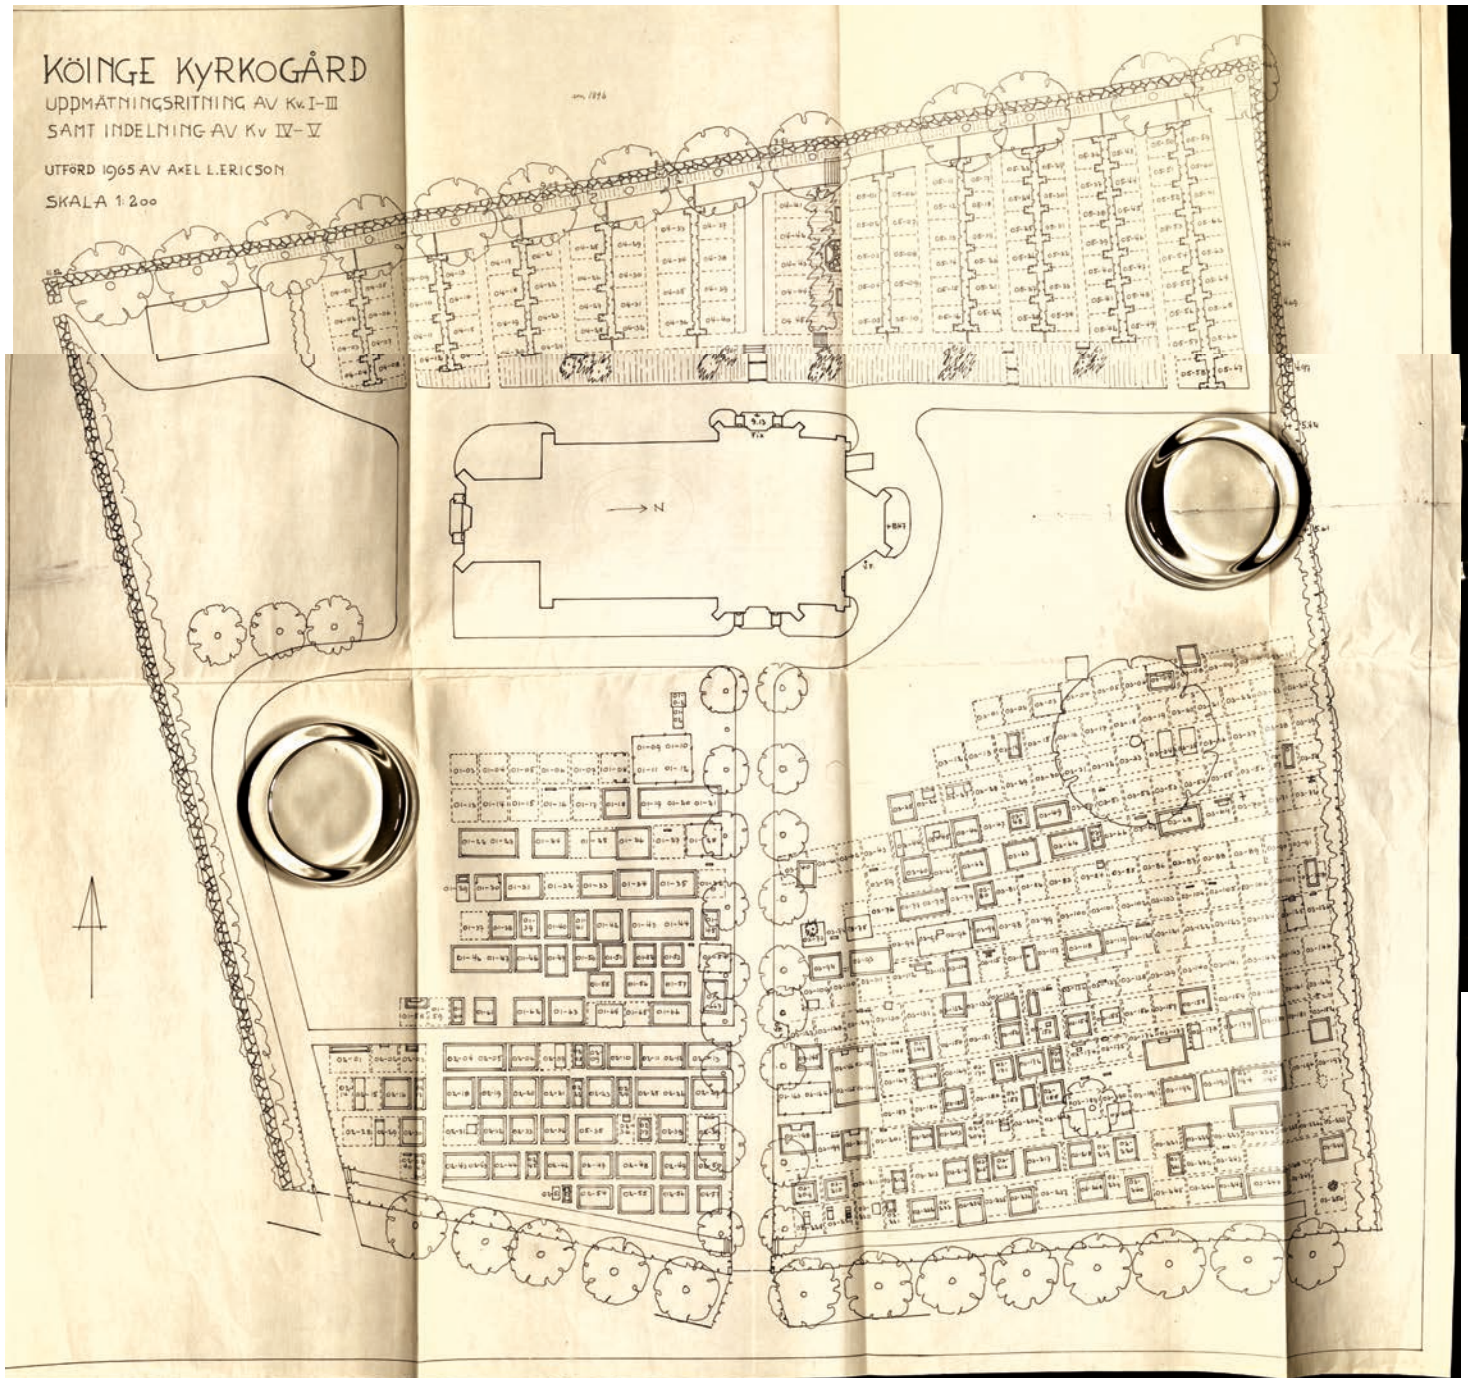
Köinge kyrkogård, uppmättningsritning av kv. I-III samt indelning av kv. IV-V, upprättad av Axel Ericsson 1965. ATA, Riksantikvarieämbetet.

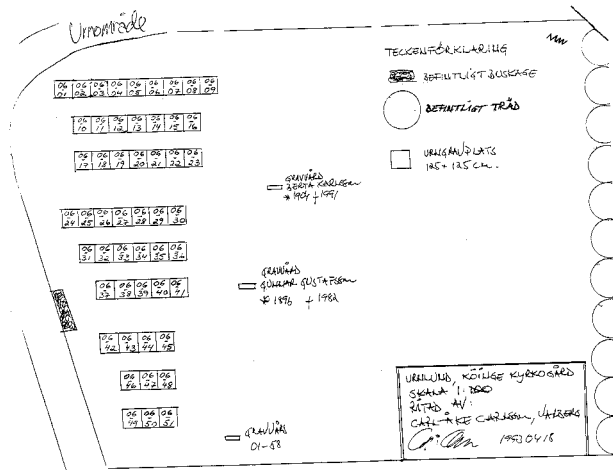
Plan över urngravsområde, kvarter 6, upprättad av Carl Åke Carlsson, 1993. Falkenbergs pastorat.

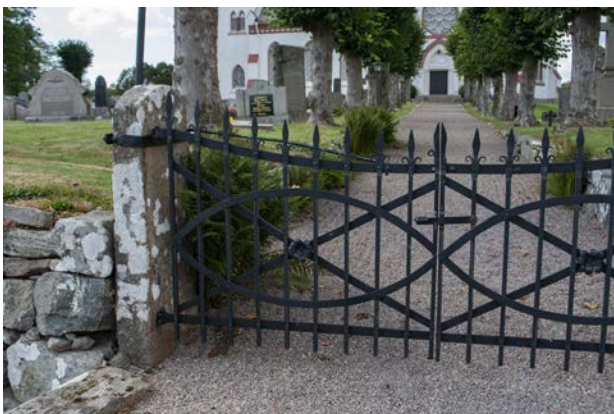
Huvudgrinden mot öster kan vara från 1800-talet när den gamla kyrkan ännu fanns.

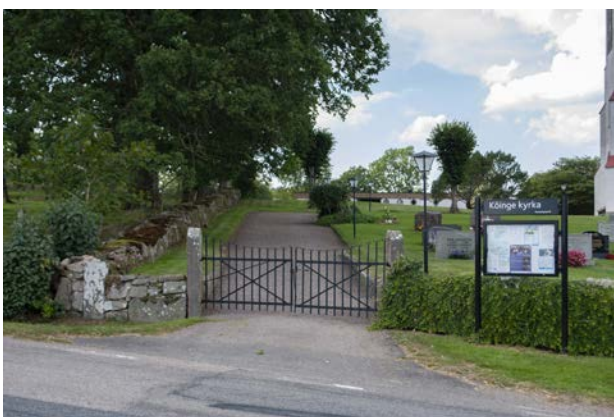
Mot öster finns ytterligare en smidesgrind in till en bredare gång som kan användas för fordonstransporter.

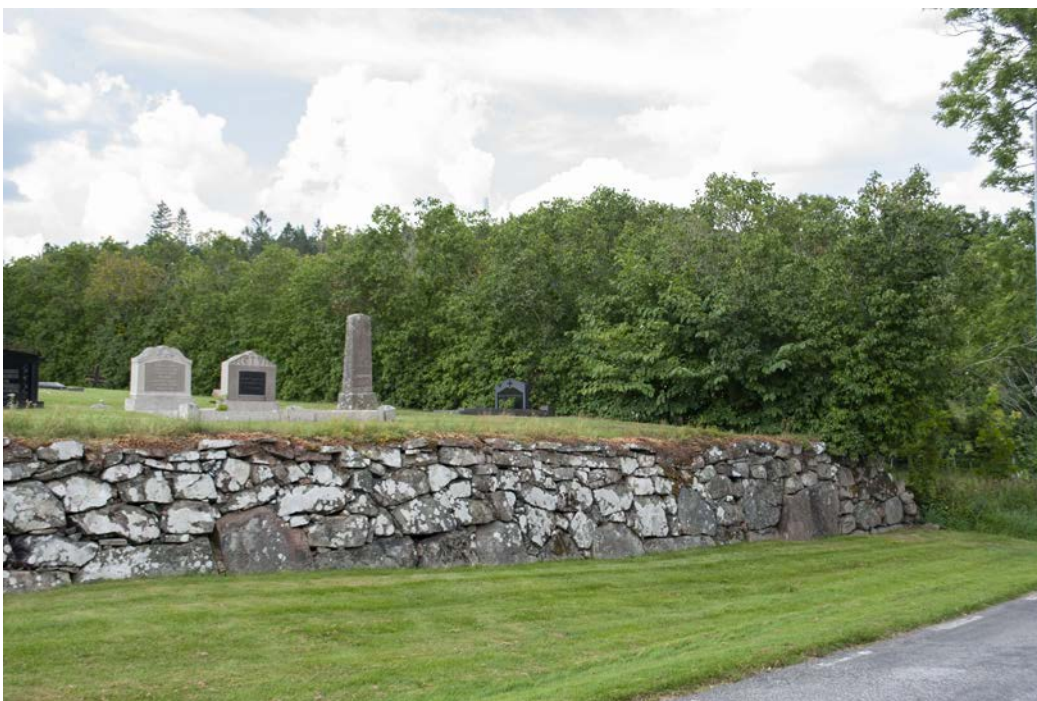
Mot landsvägen i öster och fältet i norr kantas kyrkogården av en hög vällagd stödmur.

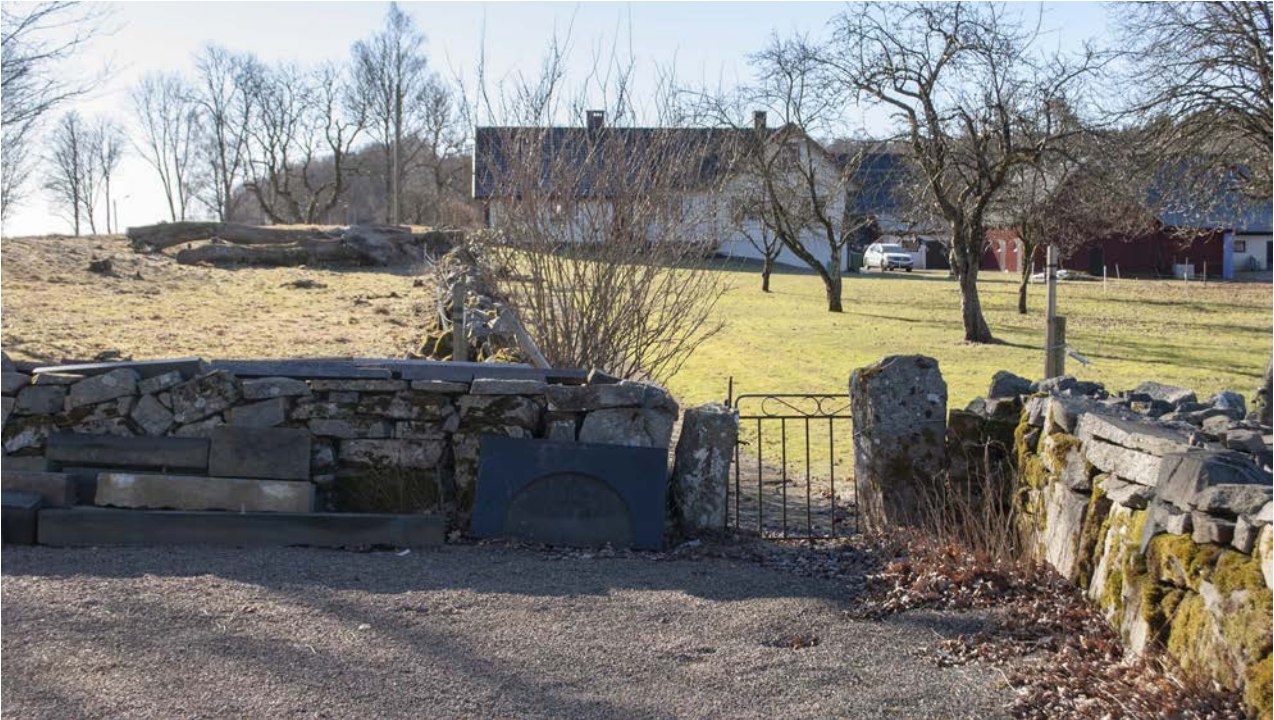
Även i kyrkogårdens sydvästra hörn finns en liten smidesgrind. I de västra delarna av kyrkogården ligger muren som en skalmur ovan jord.

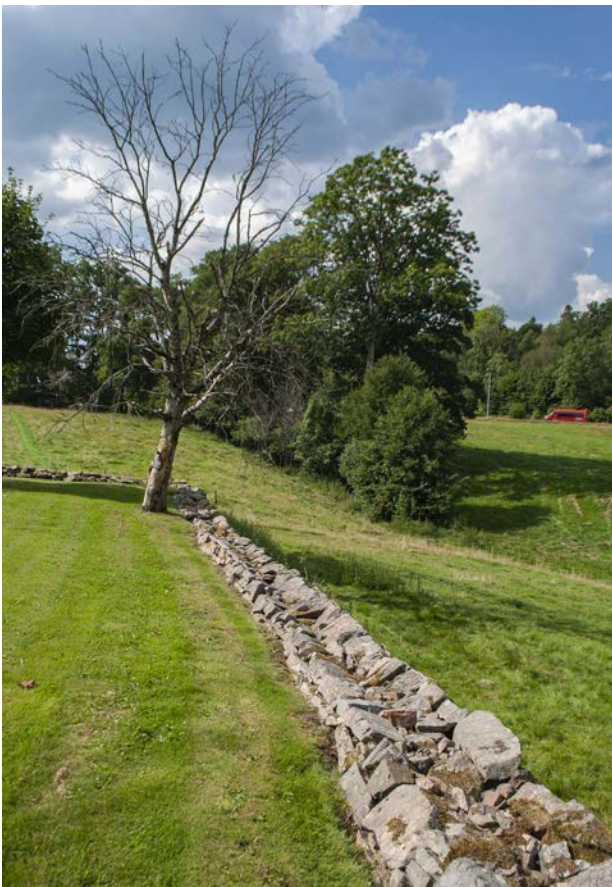
Skalmuren har sjunkit ihop och bitvis raserats längs den norra sidan, troligen på grund av träden i den tidigare trädkransen.

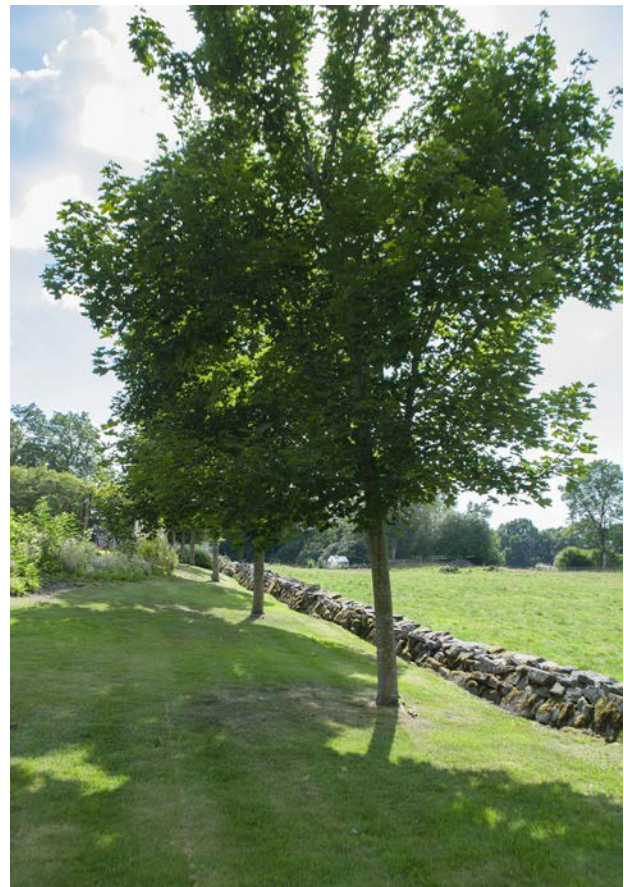
Mot väster är muren låg. Här finns också en relativt ung trädkrans av lönn.

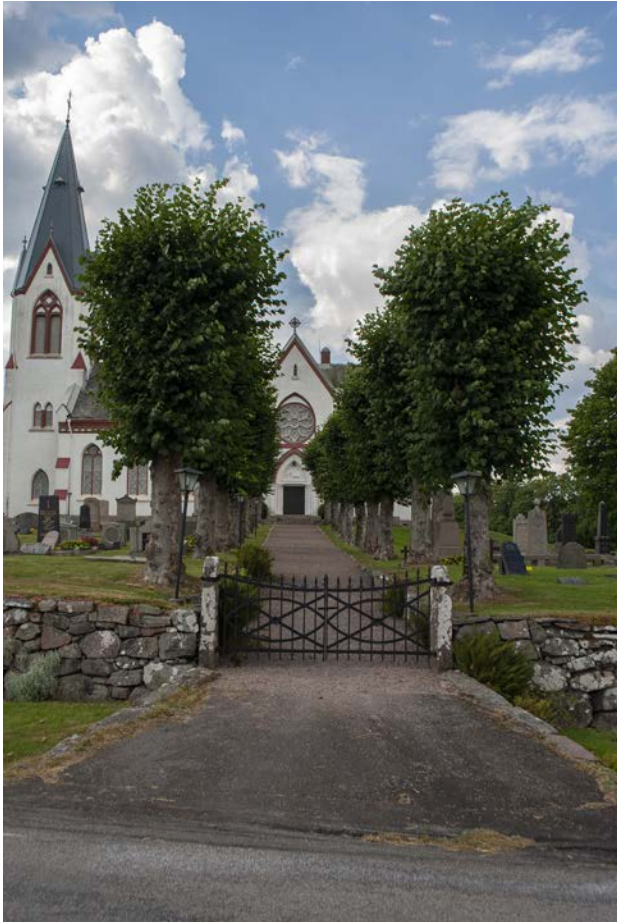
Trappan upp till grinden och den allékantade mittgången har gjorts om till en ramp.

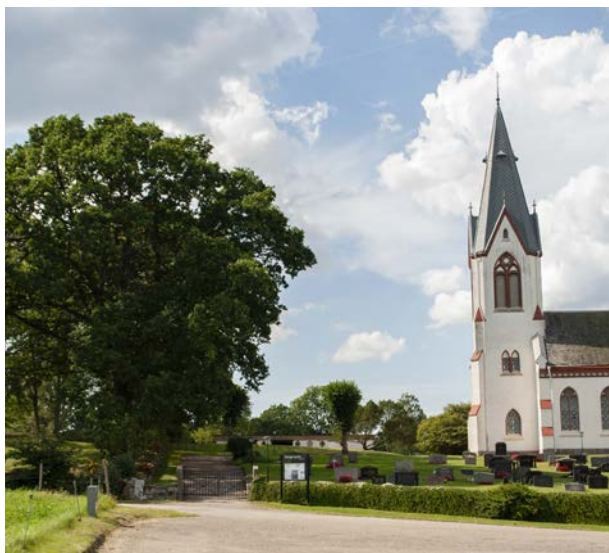
Längs den södra muren finns en bredare gång som kan användas för fordonstrafik upp till kyrkan.

Gången längs den södra muren är anpassad för biltrafik. Även denna gång börjar vid en dubbel smidesgrind. En bred grusgång leder runt kyrkobyggnaden och bort mot ekonomibyggnaden i det sydvästra hörnet.

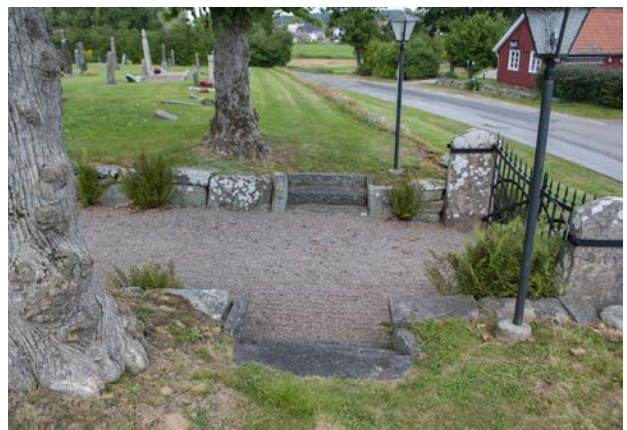
Från mittgången finns små stentrappor upp till de intilliggande kvarteren.

Två breda grusgångar leder från landsvägen upp mot kyrkan. Den ena utgör en mittgång för gående och går mellan kyrkans sidoingång och en dubbel smidesgrind mellan stenstolpar. Det har sannolikt varit en stentrappa innanför grinden för att överbrygga den stora höjdskillnaden. Trappan har dock ersatts av en grusad ramp. Gången är kantad av allé med hamlade lindar och en kallmurad stödmur längst ned i sluttningen i öster. Högre upp i sluttningen närmare kyrkan övergår stödmuren i en låg stenkant. Nära grinden finns två små stentrappor som leder upp till kvarter närmast gången.

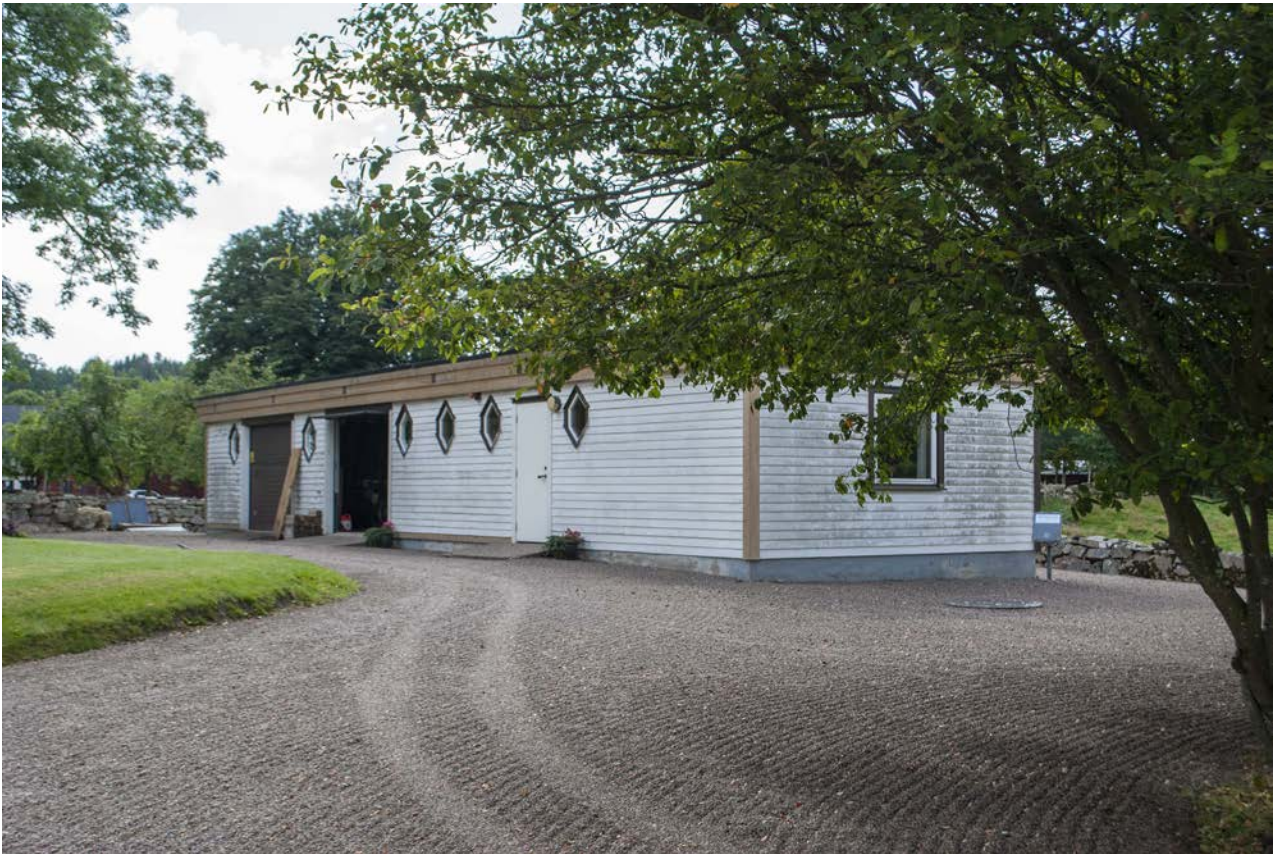
Ekonomibyggnaden/kyrkstugan har ett modernistiskt uttryck.

På Köinge kyrkogård finns en ganska ovanlig ekonomibyggnad i modernistisk arkitekturstil. Det är en lång, smal och byggnad. Troligtvis består den av en något äldre byggnadsdel som sedan byggts till mot norr. Den har en gjuten slät betonggrund målad i ljust grått. Det platta takets sarg är klädd med liggande träpanel målad i ljusbrunt liksom knutar och fönsterfoder. Fasaden är klädd med liggande vitmålad fjällpanel. Fönstren har en annorlunda form, nästan som romber med spets både uppåt och nedåt.

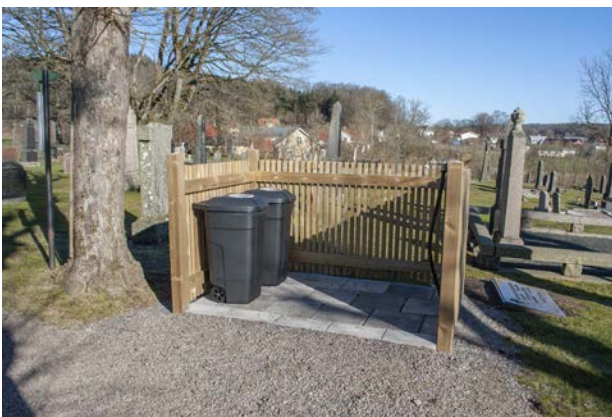
Serviceplatsen vid mittgången i kvarter 3.

Det finns två serviceplatser på kyrkogården. En finns vid mittgången i kvarter 3 och en mellan kvarter 4 och 5. Dessa är nyligen iordninggjorda med markbeläggning av hyvlade och sågade granitplattor och inhägnade av trästaket. Det finns också en kompost i ett undanskymt läge vid ekonomibygnaden.

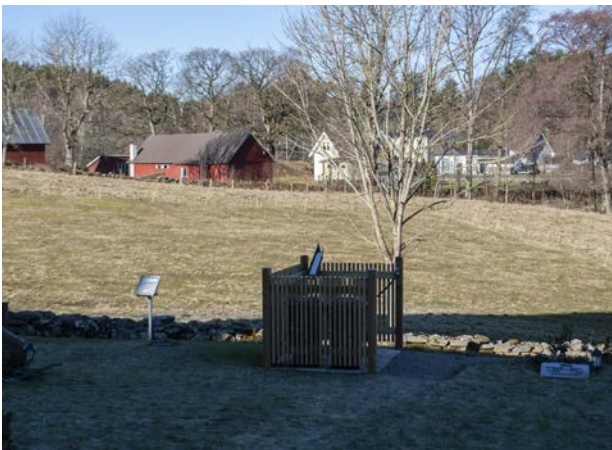
Serviceplats vid den västra muren i kvarter 4-5.

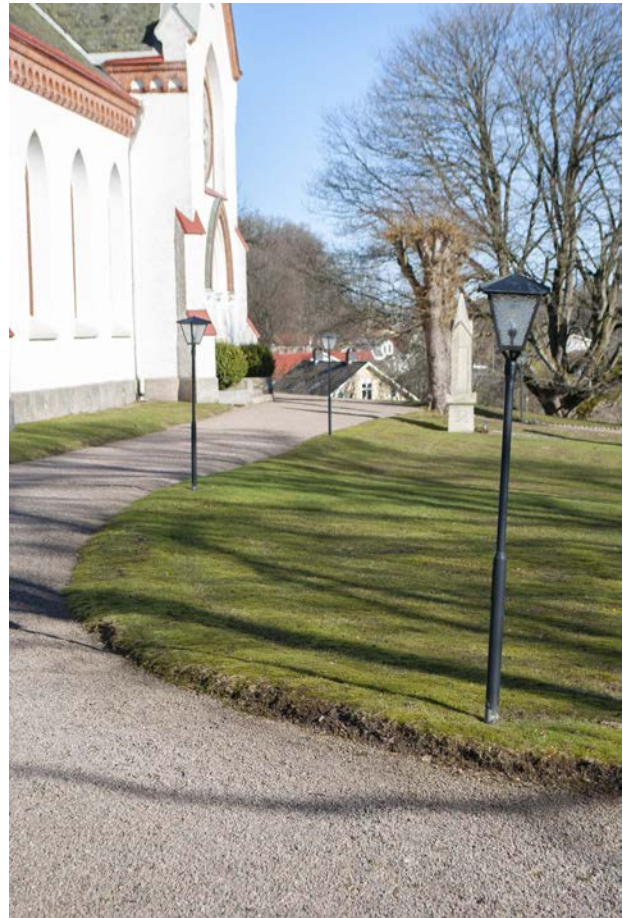
Längs gångarna mot kyrkan finns gammaldags gatlyktor.

Belysningen på kyrkogården utgörs av gammaldags gatlyktor, svartlackerade. De står på ena sidan av mittgången samt längs den södra gången upp mot kyrkan. Kyrkobyggnaden är belyst med strålkastare som står vid västra muren samt vid perennplanteringen i kvarter 6.

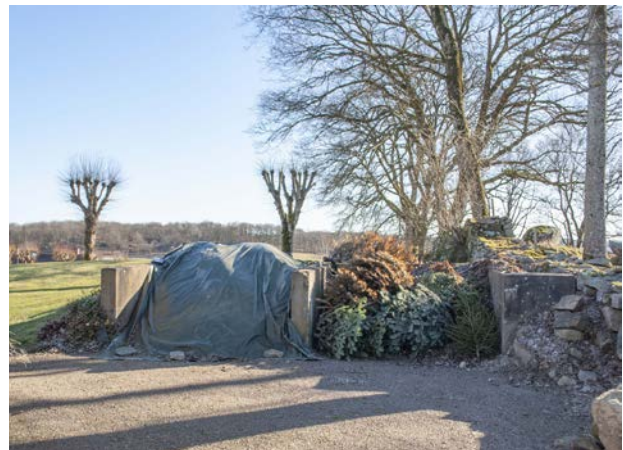
Vid ekonomibygnaden finns dessa komposter.

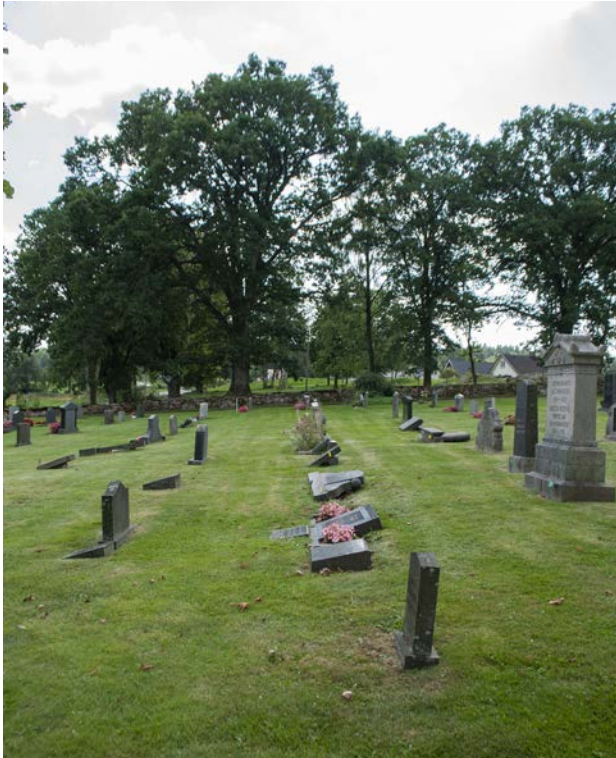
I de södra delarna står låga enhetliga gravvårdar i sten i raka rader. Flera har dock fått läggas ned.

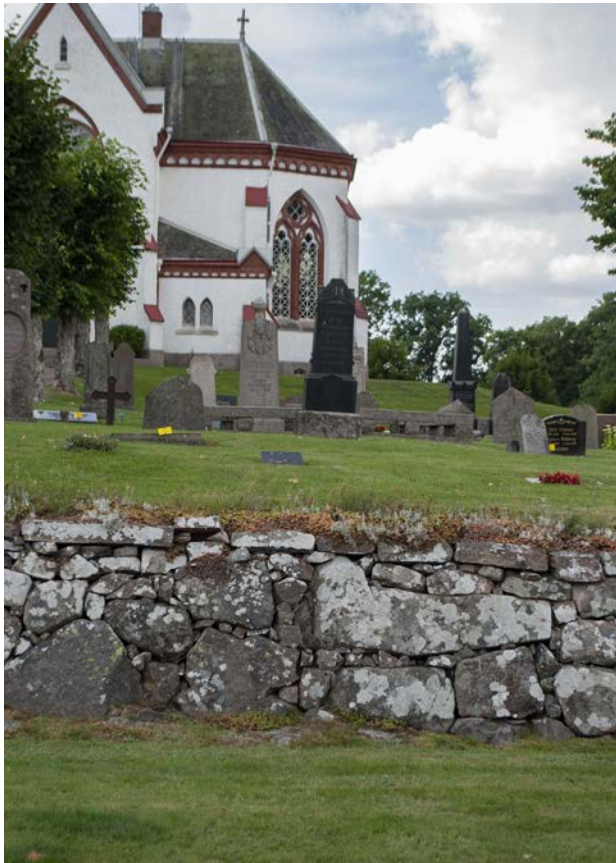
Kvarter 3 kantas av den fina stödmuren mot landsvägen och en stor mängd höga äldre gravvårdar som står som en skog på sluttningen upp mot kyrkan.

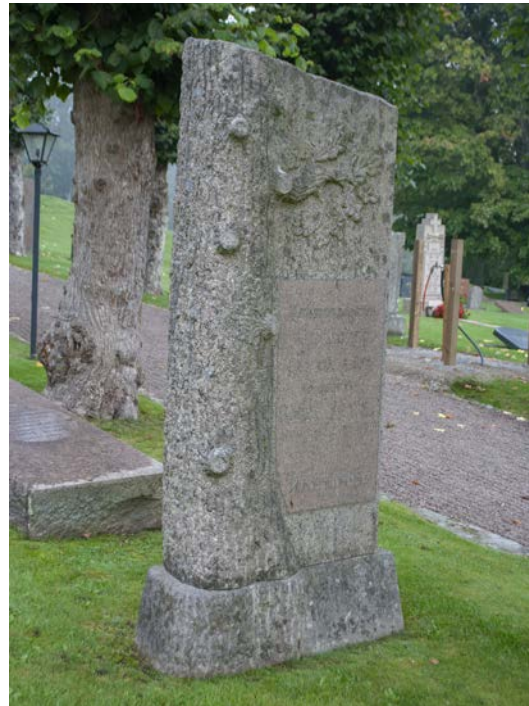
Denna bautasten med tidstypisk jugenddekor är rest över Hemmansägaren J. B. Lärck 1855-1924 hustrun Beata Lovisa 1854-1929 (2:39).

Här finns också några stora bautastenar, ofta med fint huggen dekor i relief som den över hemmansägaren J. B. Lärck hustrun Beata Lovisa på 1920-talet i en typisk form med en ekstam med hängande lövverk (2:39).

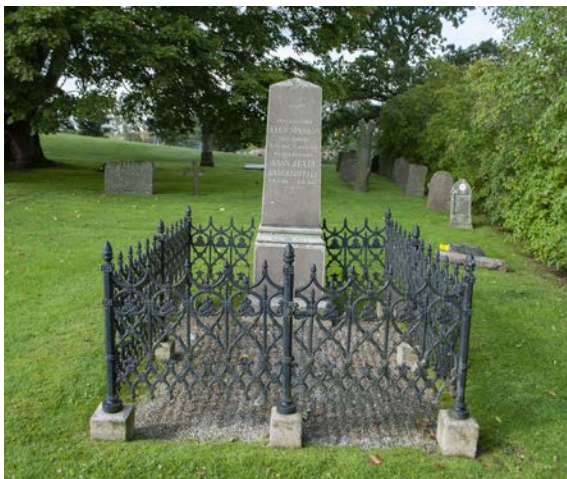
Denna grav omgärdad av ett smidestaket är över hemmansägaren Sven Jönsson 1812-1882 och hans kära maka Anna Beata Andersdotter 1815-1880 (3:315).

En stor familjegrav från 1890-talet är den enda som ramas in av ett stenstaket. Här finns två höga ståtliga smalstenar över Hemmansägaren Martin Harald Johansson 1858-1911 och hustrun Ida Matilda 1867-1947 samt Hemmansägaren J. A. Håkansson 1818-1891 och hans maka Anna Johanna 1821-1908 (3:146). Det finns därutöver två gravar inramade av smidesstaket i kvarter 3. (3:315). (3:180)

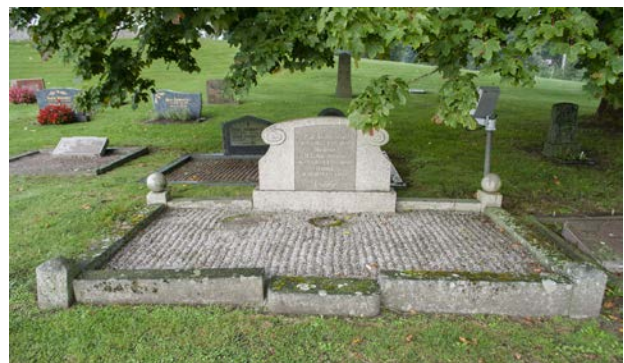
Låg vård med tillhörande dekorativ stenram L. A. och J.C. Andersson på 1910-talet. (3:64)

utformats som en estetisk helhet finns bevarade, bl.a. den över L. A. Andersson 1837-1929 hustrun J. C. Andersson 1834-1906 Hanna 1879-1934 (3:64).

Kvarter	Grav-nr.	Foto	Text	Värdering/Kommentar	Skada	Åtgärd
3	64	 	L. A. Andersson 1837-1929 hustrun J. C. Andersson 1834-1906 Hanna 1879-1934	En av få gravvårdar i jugendstil med bevarad ram med stenklöt i hörnen, tidstypisk, miljöskapande	gott skick	
3	68	 	Lantbrukaren Bengt A. Karlsson 1849-1919 hustrun Albertina 1849-1916	Högrest smalsten troligen från 1910-tal, miljöskapande	påväxt	rengör
3	70	 	Anna Johanna Håkansdotter 1819-1877	Ett av få bevarade gjutjärnskors på Köinge kyrkogård, alla gravvårdar av järn ska bevaras, hög ålder - en av få från 1870-tal	rost	rengör, rostskyddsbe-handla, måla med svart linoljefärg
3	72	 	Här hwilar stofet xxx J. M. Liberg född 1865 död 1872 (trol)	Ålderdomlig hantverksmässigt framställd, troligen mycket hög ålder	påväxt, svårläst	rengör, ev fyll i text med färg

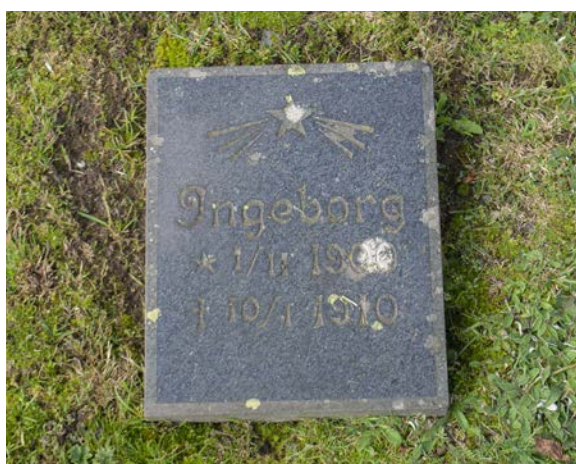
Typisk äldre barngrav, Här över Ingeborg som bara blev 10 år, 1900-1910 (3:136A)

Barn fick ofta små enkla gravvårdar, ofta placerade liggande som exempelvis den över Ingeborg 1900-1910 (3:136A).

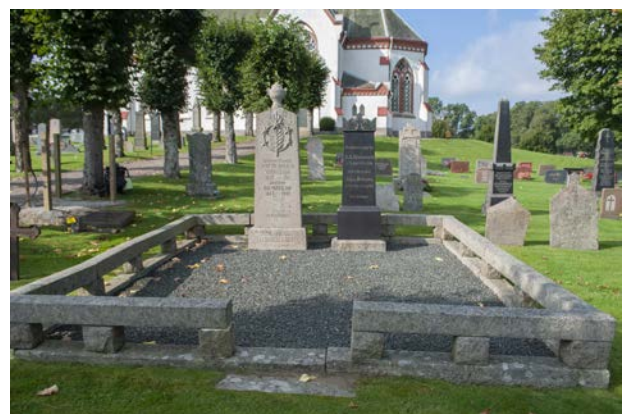
Stor familjegrav inramad av stenstaket. (3:146)

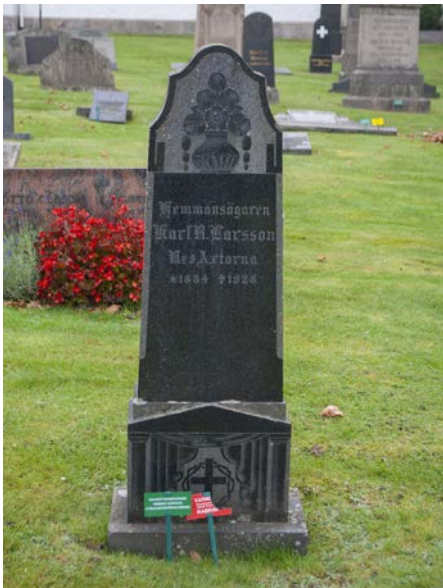
Gravvård i art deco över Hemmansägaren Karl R. Larsson 1884-1928 (2:24).

Gravvårdar från 1920-40-talen är ofta utförda i den så kallade art deco-stilen där elegant och välarbetad dekor slipades fram ur den svarta diabasen. Ett exempel är den över hemmansägaren Karl R. Larsson 1884-1928 (2:24).

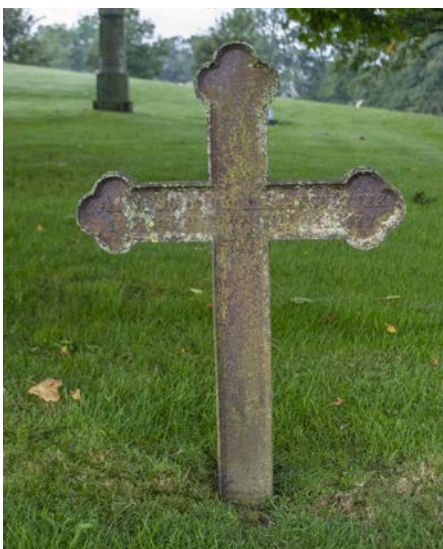
Ett av få gjutjärnskors på Köinge kyrkogård, över Anna Johanna Håkansdotter 1819-1877 (3:70).

Sten är det vanligaste materialet så som granit och diabas. Marmor är ovanligt men det finns exempel på äldre gravvårdar med detaljer av marmor såsom infälld textplatta (3:91). Det finns också ett fåtal gjutjärnskors kvar såsom det över Anna Johanna Håkansdotter 1819-1877 (3:70).

Gravvårdstyp vanlig på 1880-90-talen med nygotiks form, infälld marmorplatta som saknas här, Thorvaldsens medaljong i biskvipsorslin. Gjutjärnskors - troligen hög ålder, en av få kvarvarande i Köinge - alla gjutjärnsvårdar ska bevaras.	Textplatta saknas. Korset rostigt och påväxt.	Korset rengörs, rostskyddsbehandlas och målas med svart linoljefärg.
3	93-94

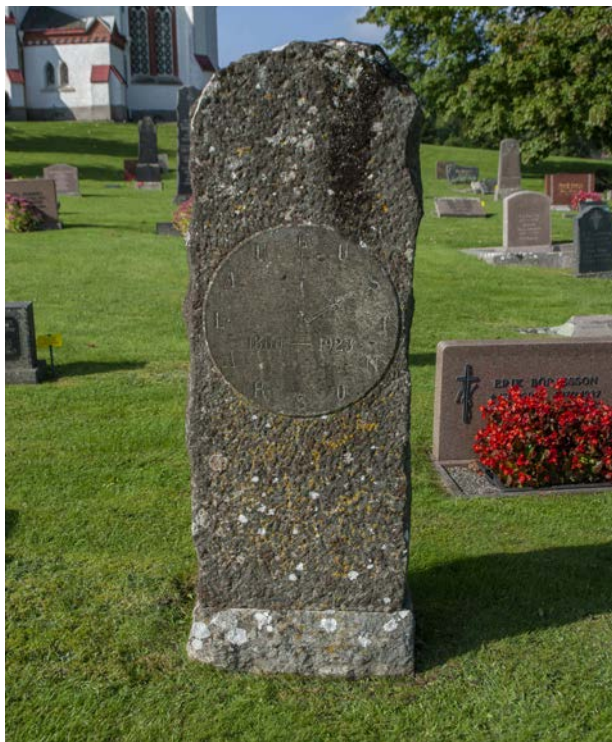
Gravvården över August Larsson 1860-1923 är unik med sin urtavla med ett ingraverat klockslag. (3:204)

Unik är också gravvården över August Larsson 1860-1923. Själva stenen har en tidstypisk form men dekoren i form av en urtavla med ett inristat klockslag är unikt (3:204). Lik ett forntida monument har den lilla

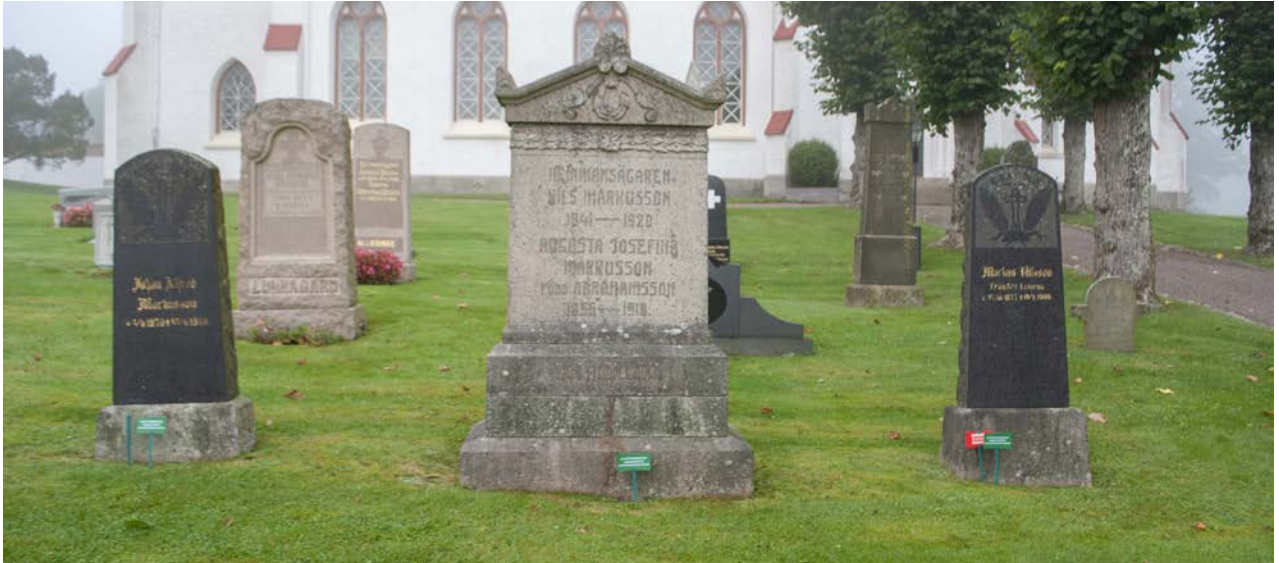
Monumental familjegrav som är unik i sin exklusiva uppbyggnad. (1:43)

Det finns en stor familjegrav i kvarter 1 som upplevs som monumental, rest över Johan Alfred Markusson 1879-1920/ Hemmansägaren Nils Markusson 1841-1920 Augusta Josefina Markusson 1856-1918/ Markus Nilsson 1877-1909. En stor klassicistisk gravvård, den enda i sitt slag som flankeras av två höga smalstenar i diabas. Uppbyggnaden skapar en samhörighet för gravvårdarna även om stenramen tagits bort (1:43).

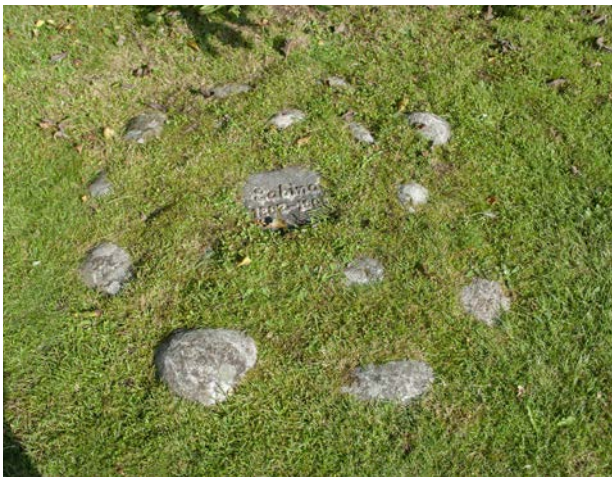
Gravvården över Sabina, som lär ha drunknat, är unik med sin inramning av stenar lagda i ringar runt den lilla stenen. (3:250)

gravvården över Sabina 1837-1906 inramats av ringar av runda stenar. (3:250)

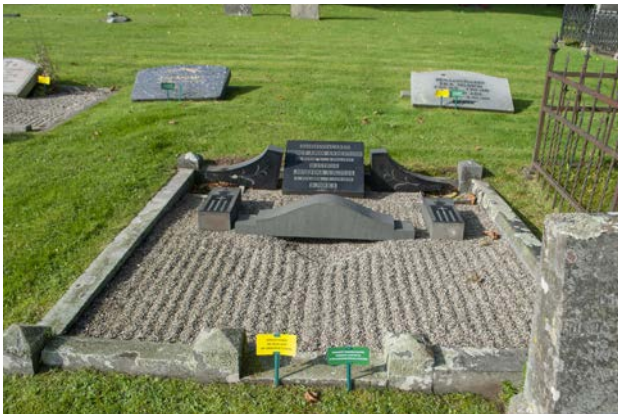
Många vårdar fått läggas ned på grund av att de stått instabilt och behöver bättre förankring, som denna gravvård sammansatt av många delar. (3:179) Intill skymtar en av Köinges två gravar med smidesstaket, varav detta är angripet av rost. (3:180)

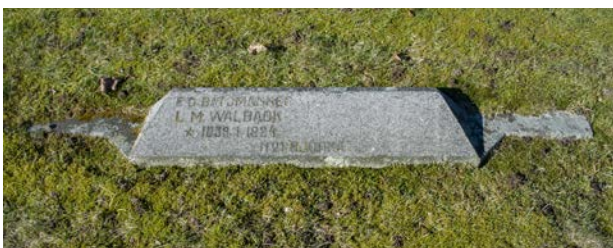
Gravvården över F.d. båtsmannen L. M. Walbäck är egentligen ovandelen av en stenram. När övriga ramdelar tagits bort förtas den estetiska helheten påtagligt.

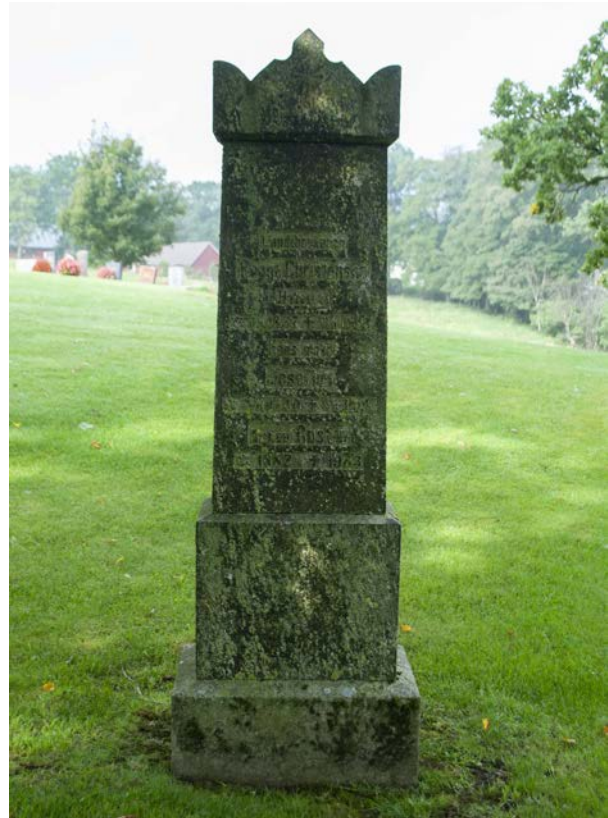
Gravvårdarna är överlag i gott skick men det förekommer viss påväxt på gravvårdarna framför allt i skuggiga lägen, bl.a. de som står under den stora lönnen i kvarter 3 såsom gravvården över Lantbrukaren Bengt Christensson 1837-1895, hans maka Josefina 1840-1921 och sonen Gustav 1882-1963 (3:8). Flera av gravvårdarna och staket i järn är rostiga.

Gravvården över Lantbrukaren Bengt Christensson 1837-1895, hans maka Josefina 1840-1921 och sonen Gustav 1882-1963 är överväxt med lavar och alger. (3:8)
