ASKOME KYRKOGRÅRD

Askome socken, Falkenbergs kommun

RAPPORT KULTURMILJÖ HALLAND 2021:33

Kulturhistorisk dokumentation och bevarandeplan 2021.

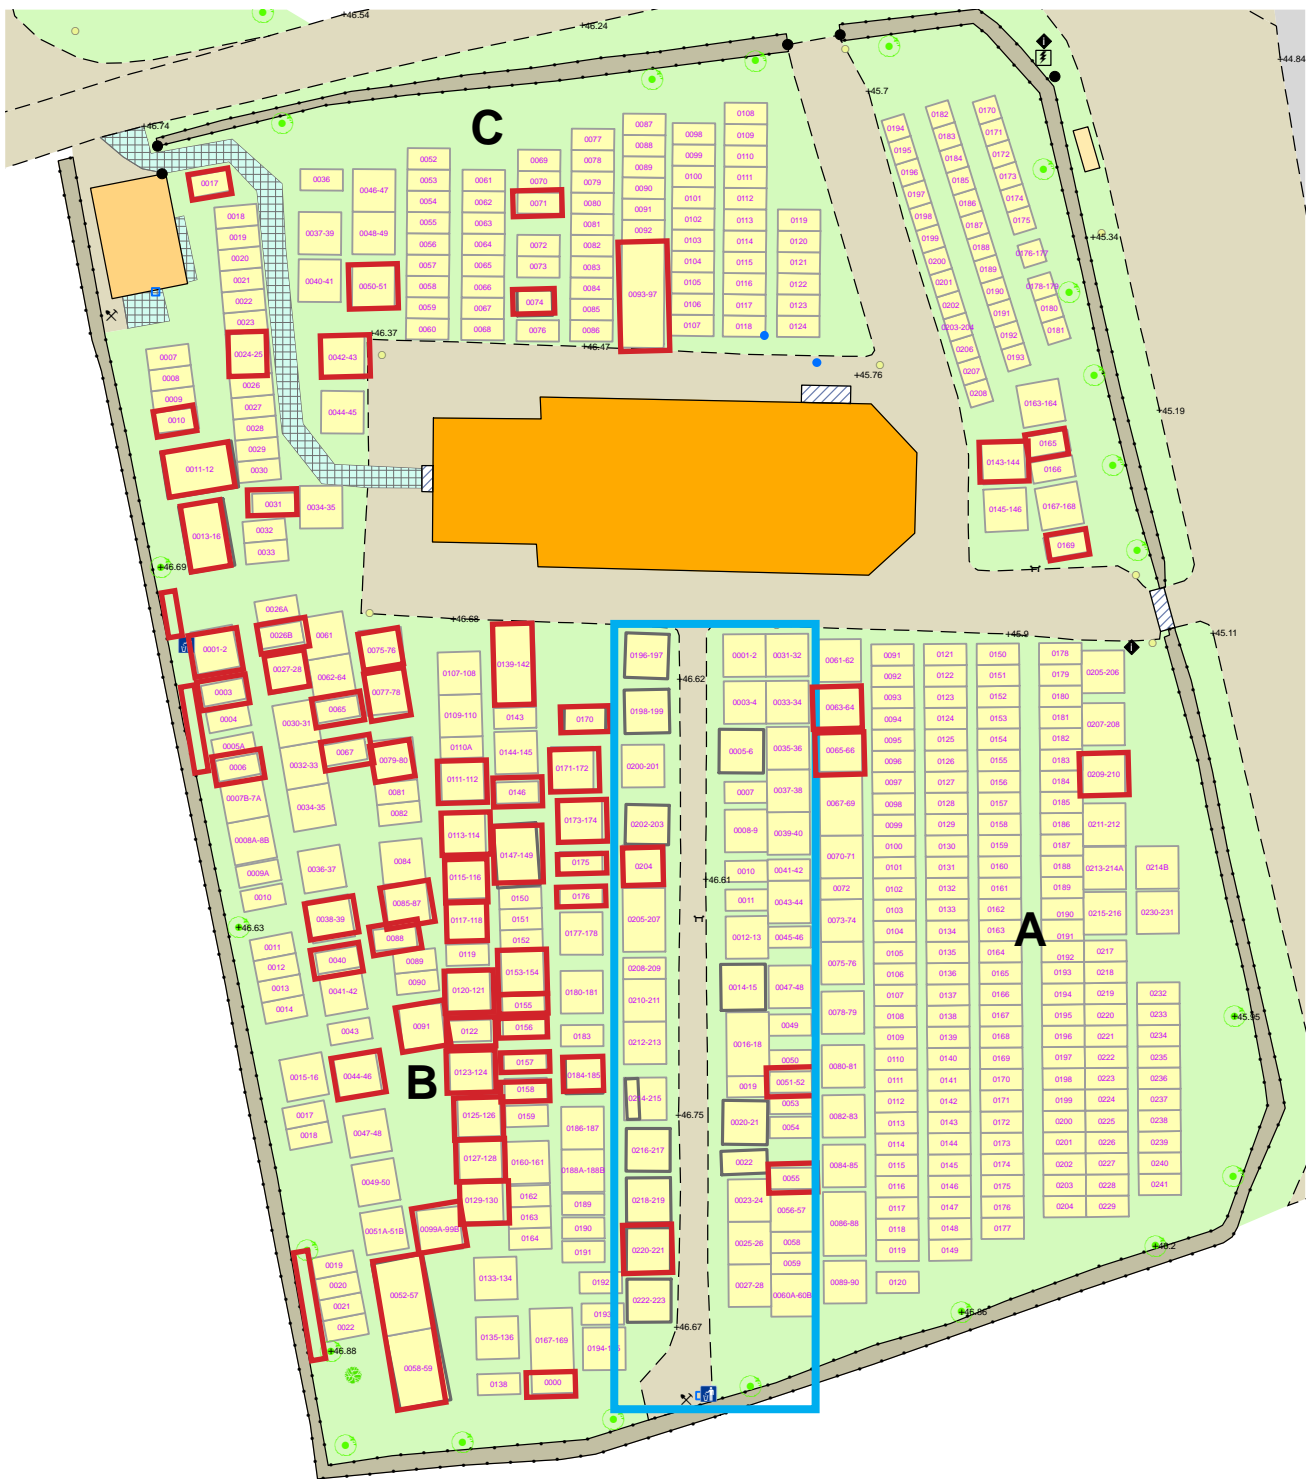
Askome kyrkogård, uppmätning, Metria 2019. Kulturgravar och värdefulla karaktärsområden är inritade.

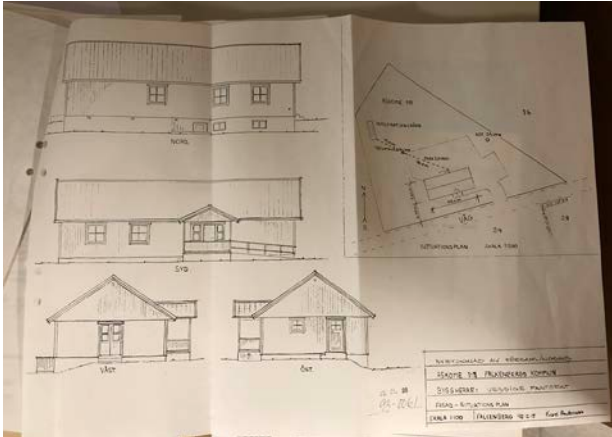
Ritning över nytt församlingshem vid Askome kyrka. Ritning av Frans Andersson, Falkenberg. Kulturmiljö Hallands arkiv.

Församlingshemmet byggdes under tidigt 1990-tal efter ritning av Frans Andersson, Falkenberg, daterad 1992-12-15. Få ändringar har gjorts på församlingshemmet sedan byggnadstiden.

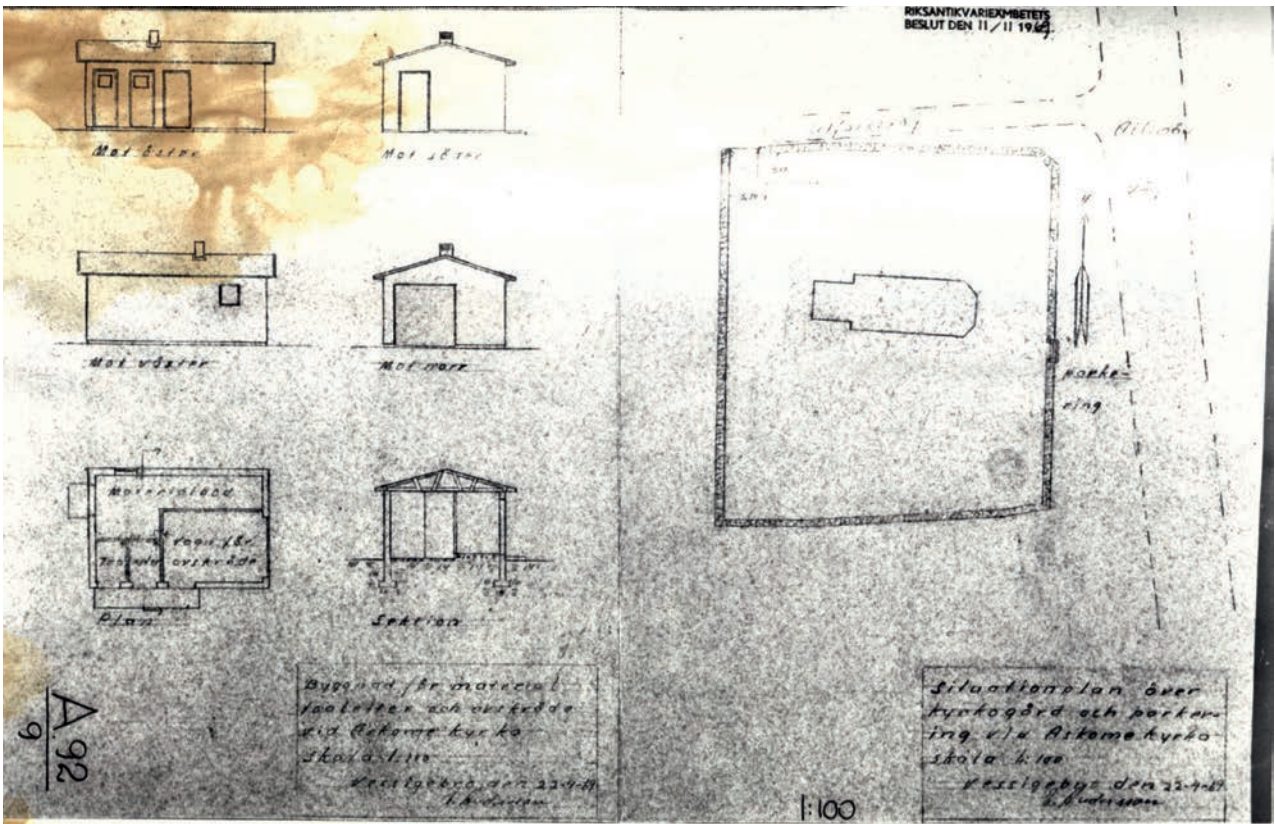
Ritning över ny ekonomibyggnad vid Askome kyrka. Ritning av (svåräst namnteckning) Andersson 1969-04-22, Vessigebro. ATA.

Ekonomibyggnaden byggdes i kyrkogårdens nordvästra hörn efter att ritningar upprättade av en Andersson, Vessigebro, och som godkänts av Riksantikvarieämbetet och länsstyrelsen 1969. Placeringen diskuterades en del och bland andra Riksantikvarieämbetet förordade en placering utanför kyrkogårdsmuren i nordväst. Huset byggdes dock innanför murarna men i det nordvästra hörnet. Huset skulle innehålla en materialbod, två toaletter och ett rum för avskräde. På samma ritning finns också angivet att parkeringsplats skulle anläggas längs kyrkogårdens östra sida.

Från 1980 finns en handling som anger att man i samband med restaurering av kyrkan även skulle bygga om ekonomibyggnaden. På dagens byggnad har en dörr till ett av de två toaletterna bytts till ett fönster. Kanske var detta en av förändringarna.

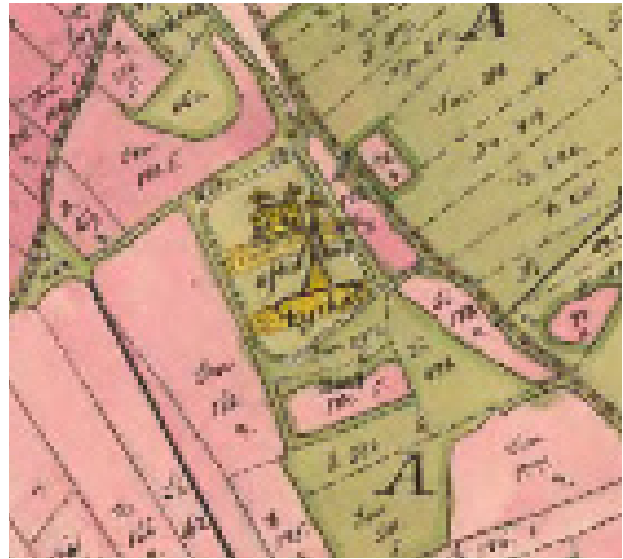
Utsnitt av kyrkan ur Storskifteskartan över Askome byar, 1783, se sid 6. Lantmäteriet.

På storskifteskartan från 1783 finns kyrkogården inritad med en avgränsande mur. Kyrkogården tycks ha ungefär samma form som idag men med något rundade hörn. Dessa rundade hörn finns kvar mot landsvägen i öster men är mer rätvinkliga i dagens kyrkogård mot väster. Det finns något som ser ut att vara en långsmal byggnad markerat längs den norra muren, nära det östra hörnet. Det skulle kunna vara ett kyrkstall. Söder om kyrkan stod ett fristående klocktorn. Denna byggnad finns inte kvar på laga skifteskarta från 1815. På denna är dock de västra hörnen av kyrkogården avfasade men inte de mot landsvägen i öster. Det fristående klocktornet är fortfarande inritat på kyrkogårdens sydvästra hörn trots att kyrkans torn skulle ha byggts cirka tio år tidigare.

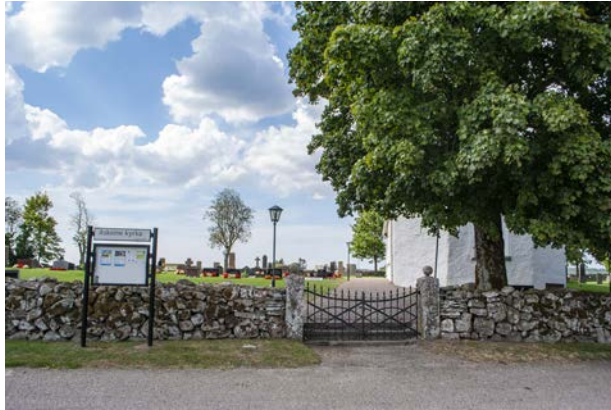
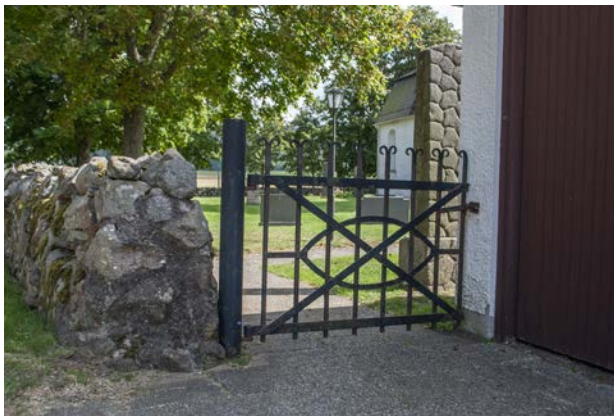
Överst: Huvudgrinden i väster mot parkeringsplatsen.
Ovan: Den lilla enkelgrinden vid ekonomibygnaden.
Nedan: Dubbelgrinden mot norr.

Det finns tre ingångar till kyrkan. Huvudingången ligger mot parkeringsplatsen i öster. Här finns en äldre dubbel smidesgrind mellan stenstolpar krönta med runda stenklot. Innanför grinden finns en liten stentrappa upp till kyrkogården, som ligger något högre än marken utanför. Det finns även en äldre bred pargrind i smide på den norra sidan. Grinden sitter i grindstolpar av svartmålad metall. I det nordvästra hörnet, vid ekonomibygnaden, finns också en liten enkelgrind i samma stil som de andra grindarna. Den sitter i en grindstolpe av svartlackerad metall.

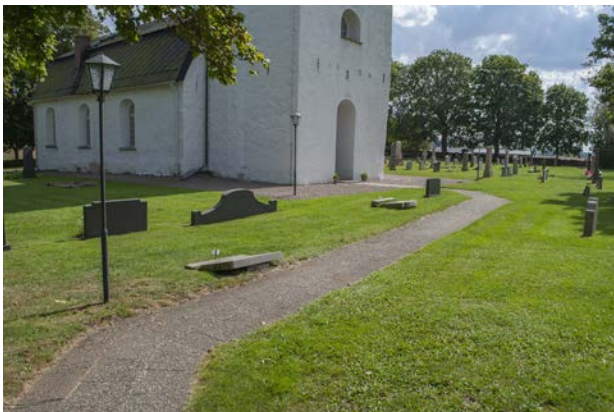
Den stenlagda gången mellan grinden i nordväst och kyrkan.

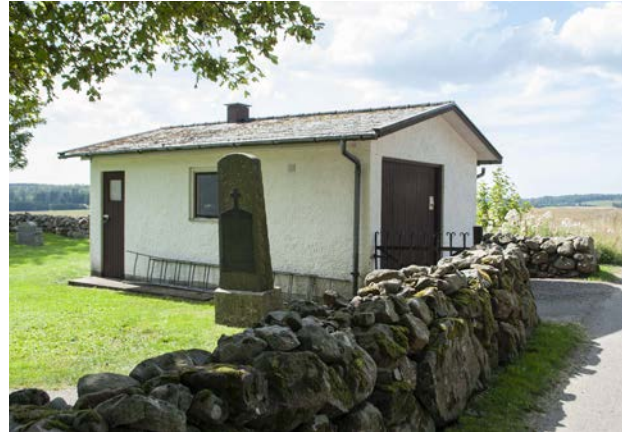
Ekonomibyggnaden i kyrkogårdens nordvästra hörn.

Ekonomibyggnaden uppfördes i det nordvästra hörnet av kyrkogården omkring 1970. Det är en liten rektangulär byggnad med fasader av vit spritputs. Det flacka sadeltaket är täckt med pappschingel. Dörrar och portar är i trä och är brunmålade liksom fönstren.

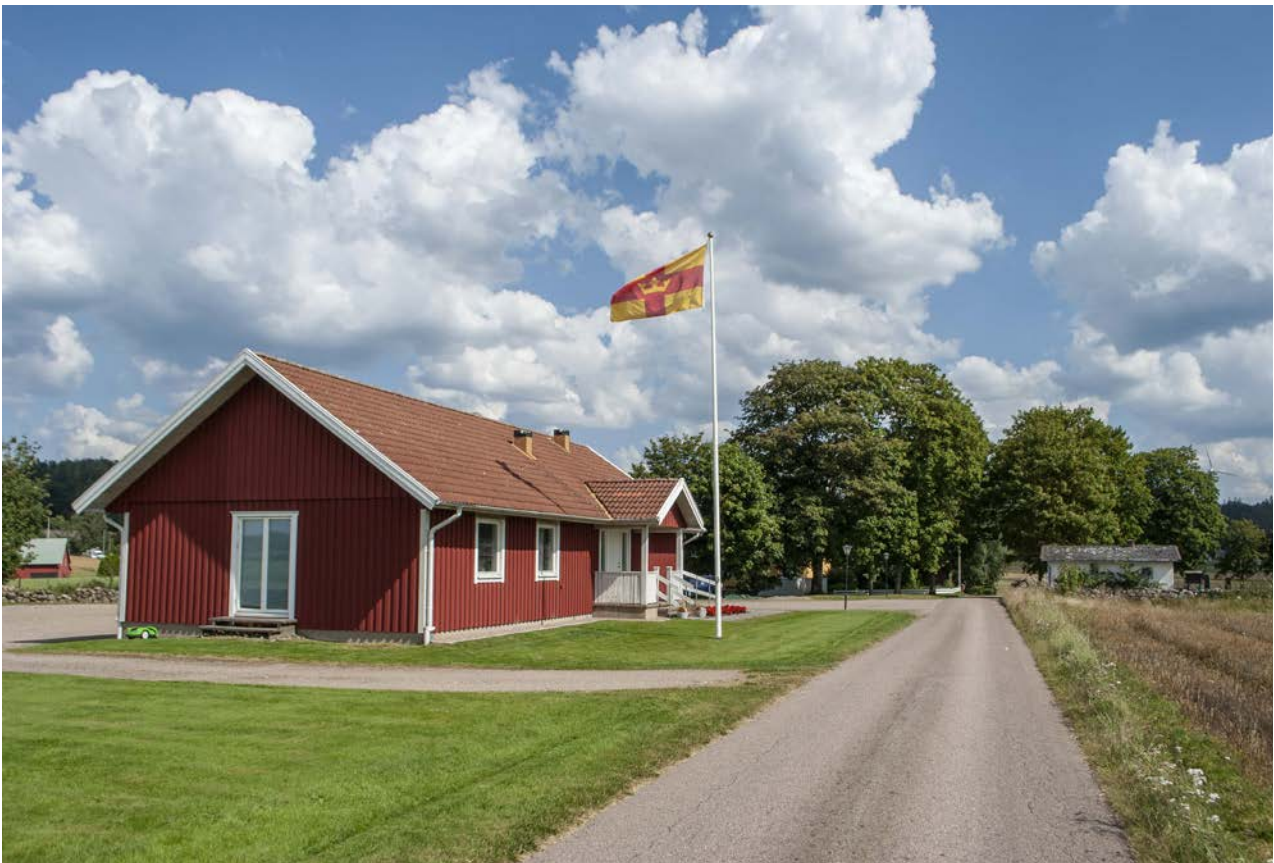
Församlingshemmet nordväst om kyrkogården.

Församlingshemmet ligger på en slät öppen tomt nordväst om kyrkogården. Tomten är gräsbeväxt. De stora grusade ytorna närmast byggnaden fungerar som parkering. Längs kanten finns en kallmurad stenmur. Här finns samma typ av gatlykter i äldre stil som på kyrkogården. Församlingshemmet är en typisk byggnad från 1980-90-talen, utförd som en låg länga på betonggrund med panelklädda fasader i rött med vita snickerier och ett sadeltak täckt av bruna takpannor.

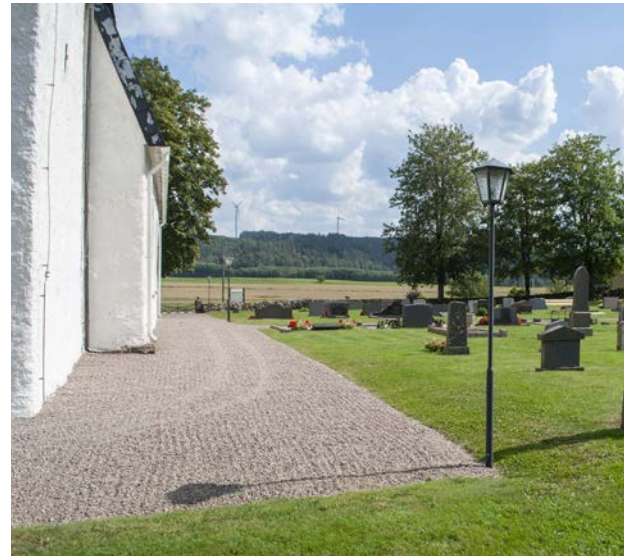
Gatlykta vid gången runt kyrkan.

Längs gångarna och runt kyrkan står gatlyktor i äldre stil i svartlackerad metall.

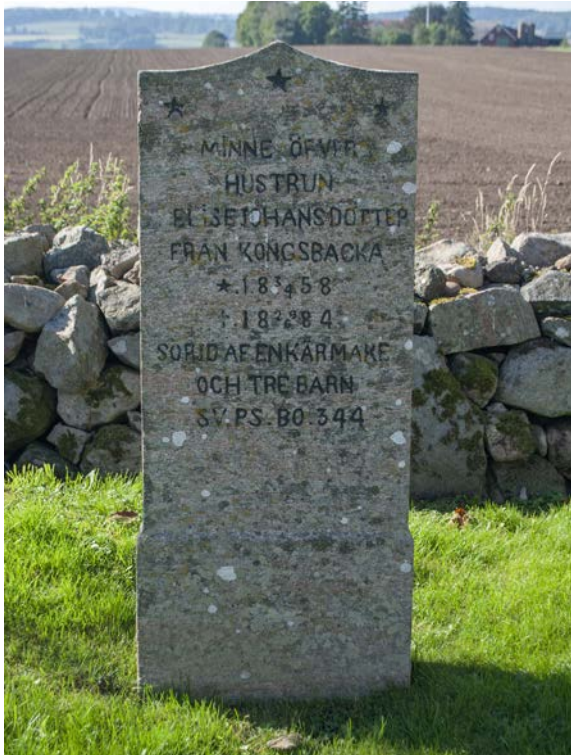
En av de ålderdomliga och äldsta gravvårdarna (B 6) med texten: Minne öfver hustrun Elise Johansdotter 1858-1884 Sörjd af en kär make och tre barn.

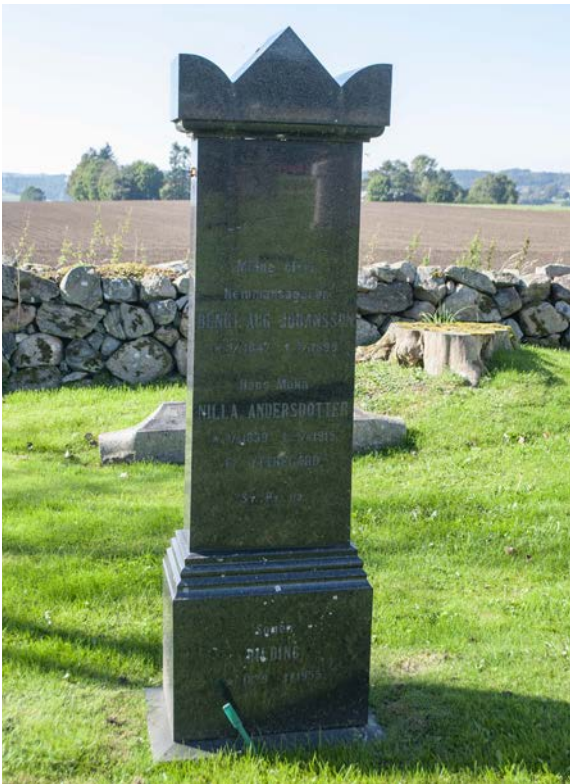
Tidstypisk hög smalsten. (B 44-46)

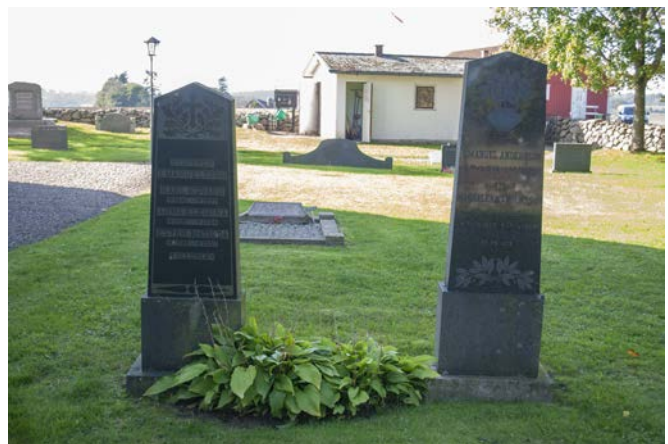
Familjegrav med två höga smalstenar (C 93-97)

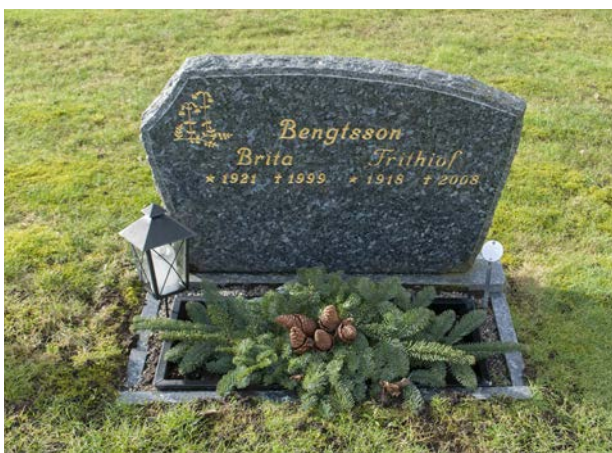
Sentida gravvård av lokalhistoriskt värde. (B 113-114)

Även sentida gravar kan vara av kulturhistoriskt värde. Gravvården över Fritiof Bengtsson 1918-2008 och frun Brita 1921-1999 är av lokalhistoriskt värde då Fritiof startade hembygdsföreningen, blev dess förste ordförande och skrev Askomeboken. Han var även bland annat bildningskonsulent, författare, krönikör, föreläsare, kommunpolitiker, affärsföreståndare och Bondesonkännare. (B 113-114)

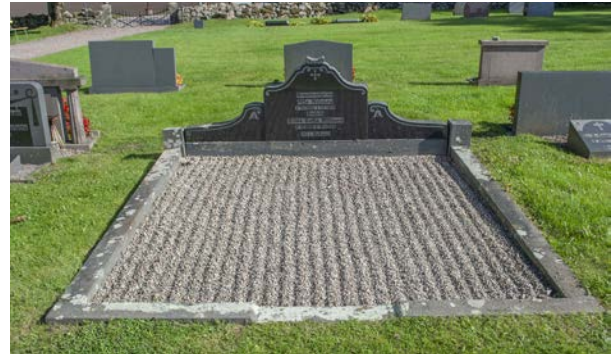
En av få bevarade gravplatser utformade som en estetisk helhet med ramen. (A 5-6)

Det finns endast enstaka gravar med gravram kvar. Längs gången mellan kvarter A och B finns ett mer sammanhängande område med ramgravar, främst från 1930-40-talet. En del är i jugendstil där livsten och ram utformats som en arkitektonisk helhet, till exempel gravan över hemmansägare Otto Nilsson 1854-1950 och hans hustru Hilda Sofia 1868-1944 (A 5-6).

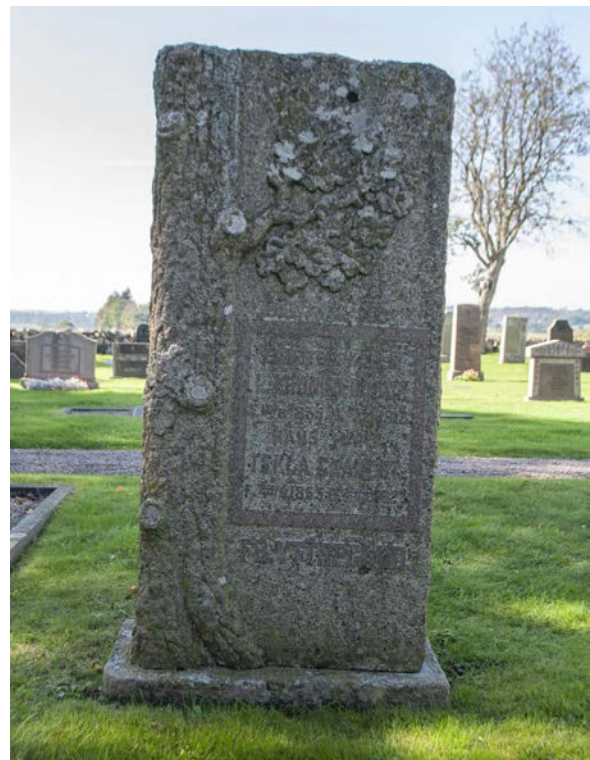
Stor bautasten med tidstypisk dekor i relief i form av en ek. (A 51-52)

Här finns också några stora bautastenar, ofta med fint huggen dekor i relief som den över lantbrukaren L. Aron Persson 1835-1913 och hans maka Tekla Charlotte 1853-1923 (A 51-52).

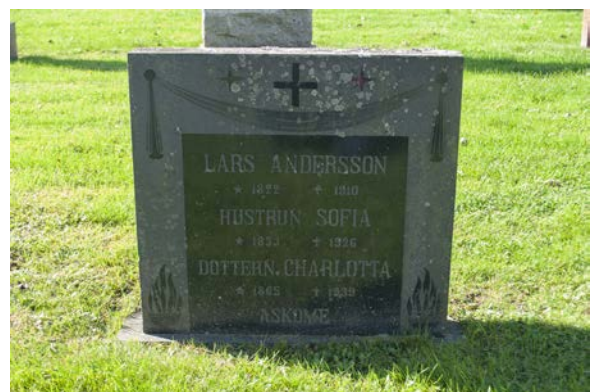
Fint exempel på gravvård i art deco. (B 85-87)

Det är också viktigt att bevara gravar från olika tider i olika stilar även om de inte är av hög ålder eller iögonfallande. Ett sådant exempel är den lilla gravstenen över Lars Andersson 1822-1910, hans hustru Sofia 1833-1926 och dottern Charlotta 1865-1939. Gravvården är ett uttryck för tidens hantverksskicklighet att slipa fram elegant dekor i artdecostil i svart diabas. (B 85-87).

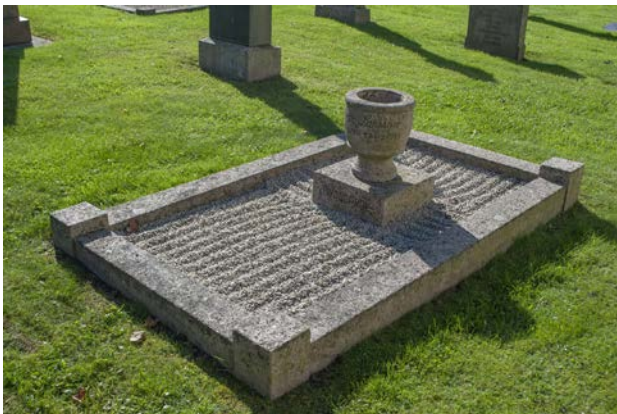
Gravvården över Ivar Larsson i form av en urna är unik. (B 170)

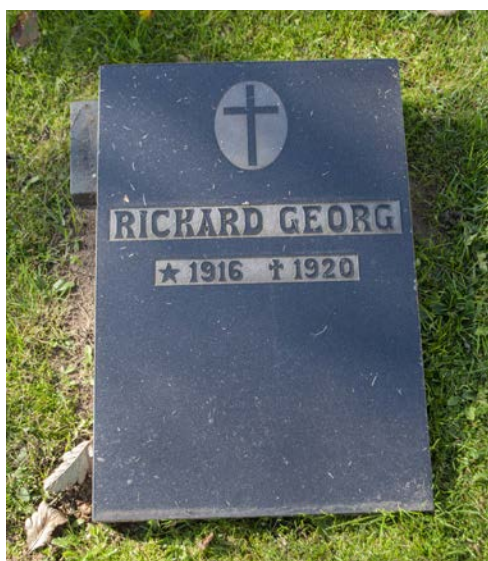
Richard Georg blev bara 4 år (B 67).

Barn fick ofta små enkla gravvårdar, placerade ligande som exempelvis Rickard Georg 1916-1920 som dog av hjärnhinneinflammation (B67). Barngravarna har ett högt socialhistoriskt värde då de visar tider då barnadödligheten var hög.

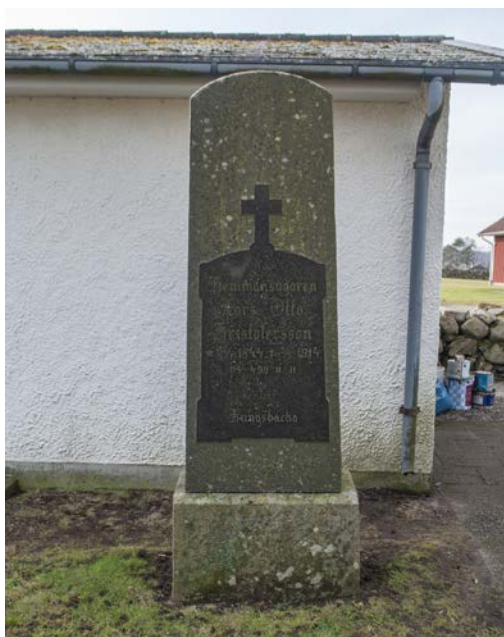
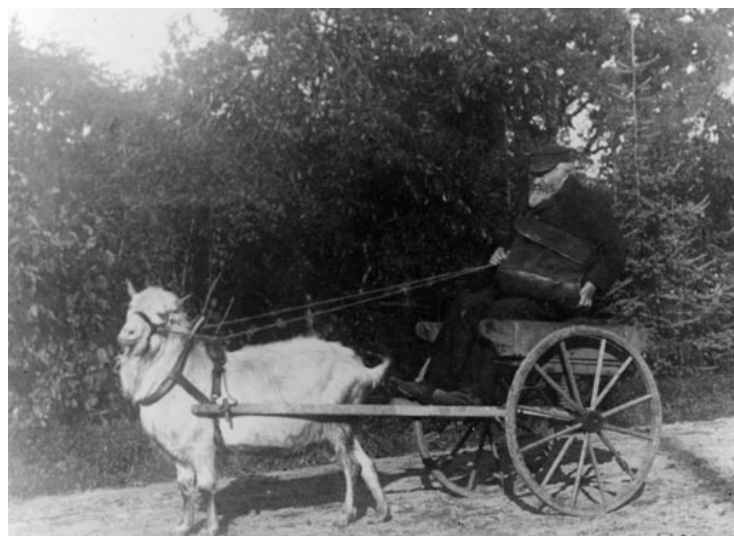
Hemmansägare Lars Otto Kristoffersson var även traktens brevbärare och blev rikskänd genom sitt tjänstefordon draget av en get. (Foto: Bo Arvidsson, Postmuseum.) Grav C 17.

Gravvården över hemmansägaren Lars Otto Kristofferson 1844-1914 är egentligen tidstypisk men hans historia är speciell. Lars Otto kallades även Otto-post då han var brevbärare i trakten och delade ut posten från en vagn dragen av en get, vilket även uppmärksammades nationellt. (C 17)

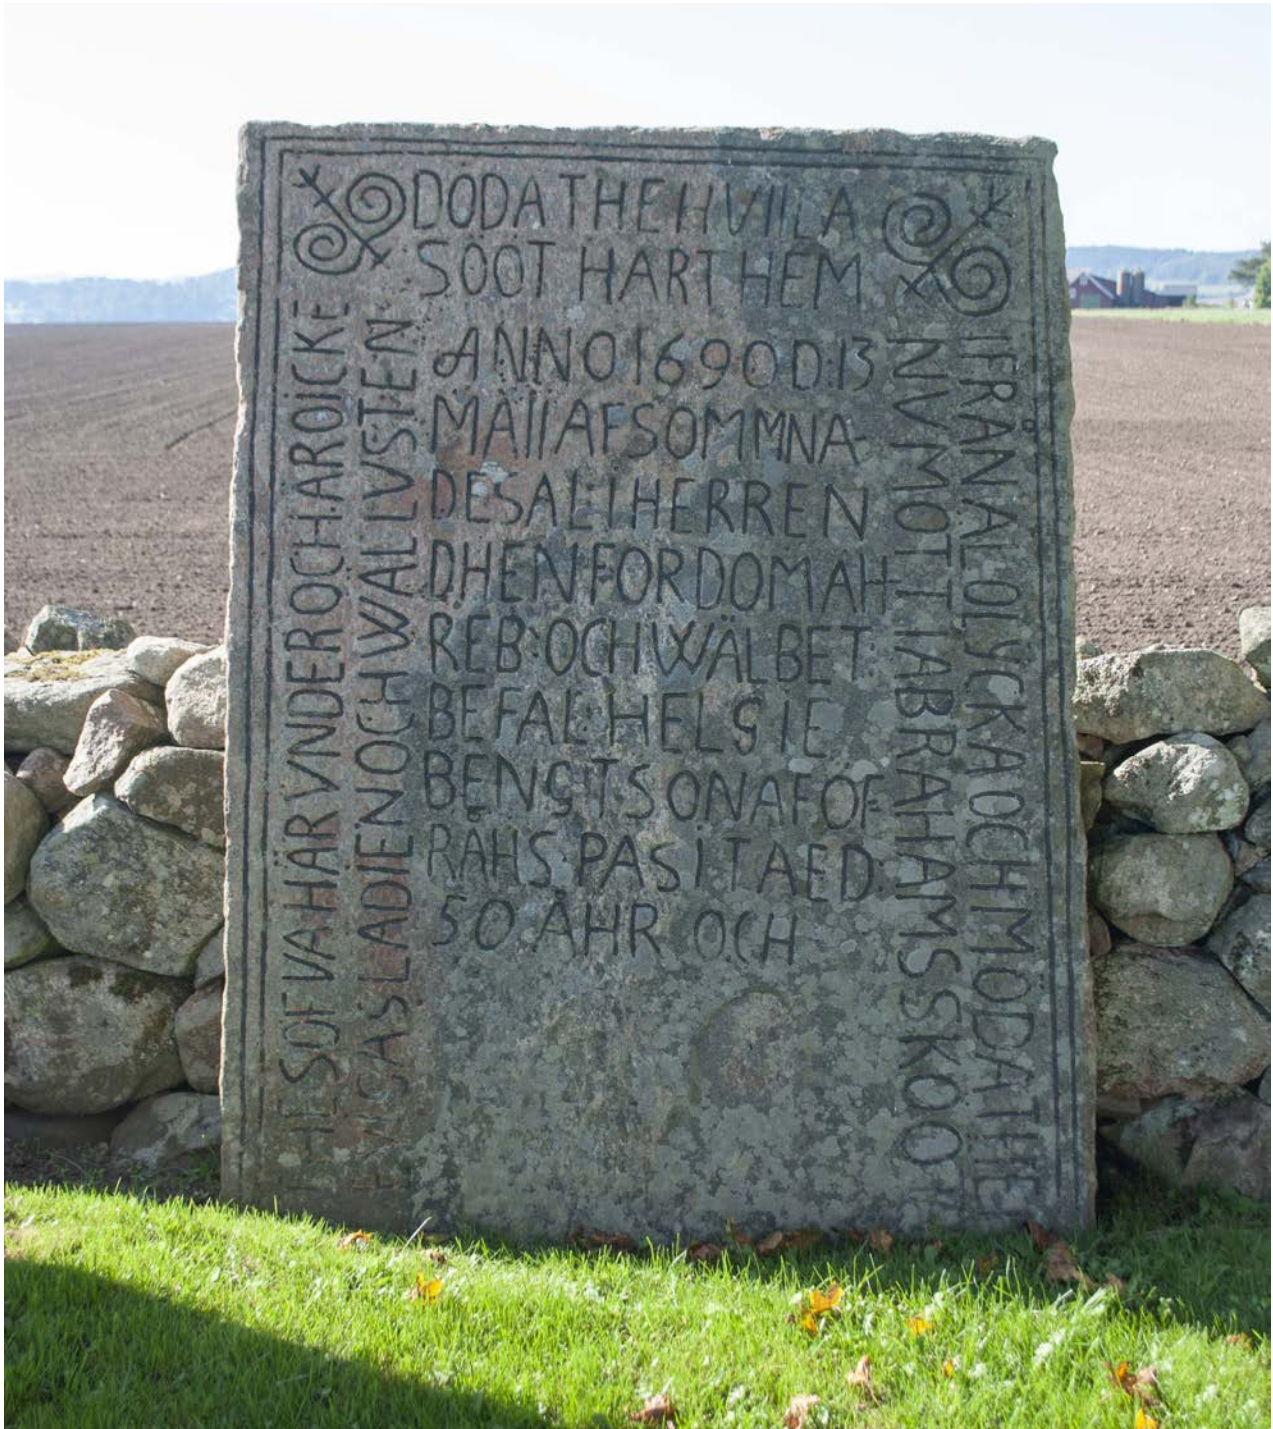
Denna gravhäll från 1690 som står lutad mot den västra muren i kvarter B är kanske den mest unika och iögonfallande gravvården på kyrkogården.

På Askome kyrkogård finns en helt unik gravvård vars like inte finns på många kyrkogårdar. Det är den mycket stora gravhäll från 1690 som står lutad mot den västra kyrkogårdsmuren med en lång text inhuggen både längst kanterna och traditionellt horisontella rader: *The sofa brä under och äro icke Döda. The hvila Ifrån al olyka och möda. Then Eviga glädjen och wällusten Sööt har them Nu mött i Abrahams skööt. Anno 1690 D. 13 Maii afsomnade Sal: I Herren. Den fordom ähreb: Och välbet: Befal: Helige Bengtsson af Öfråhs: Pasitaed 50 åhr och...*

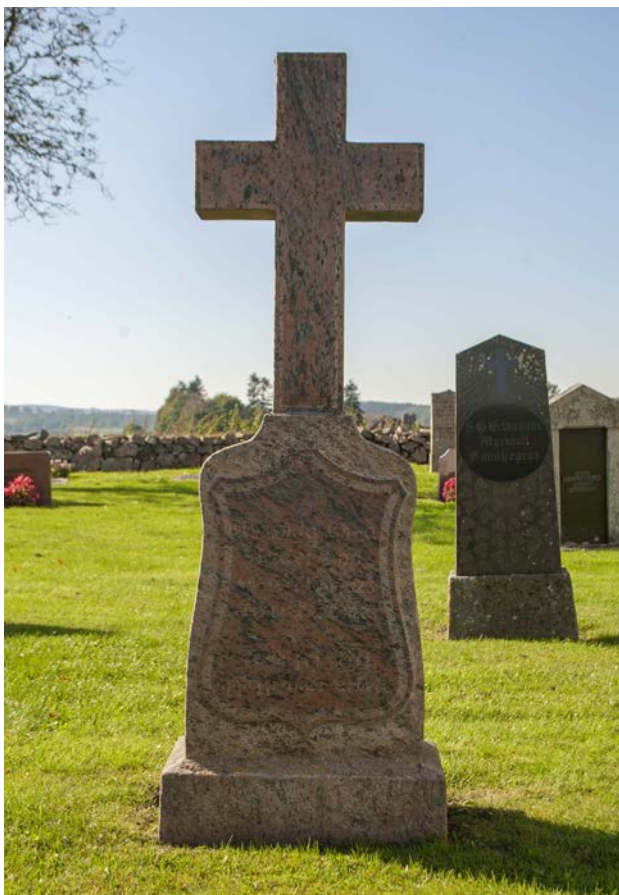
Gravvården över Amanda Ch-A Andersson 1872-1923 med inskriptionen Tack för ditt uppåffrande arbete. (B 148)

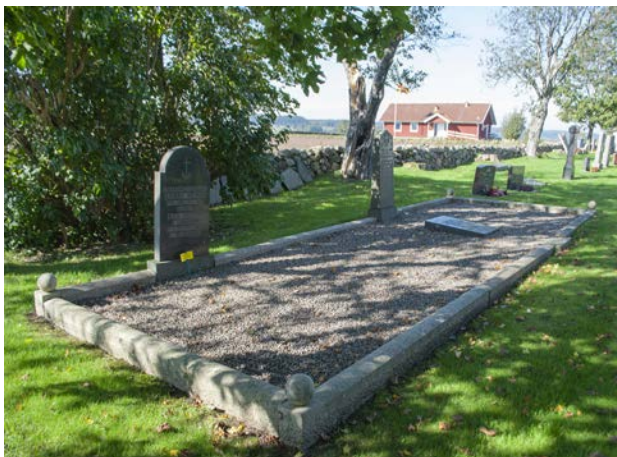
Stor familjegrav över två generationer i kvarter B (B52-57/58-59).

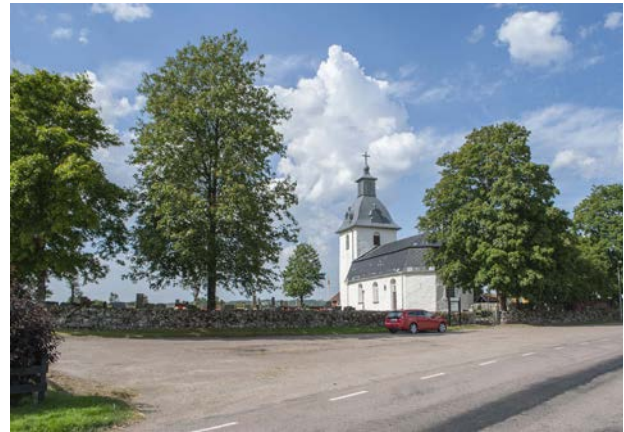
Viktiga för karaktären är den vällagda stenmuren och de höga träden.

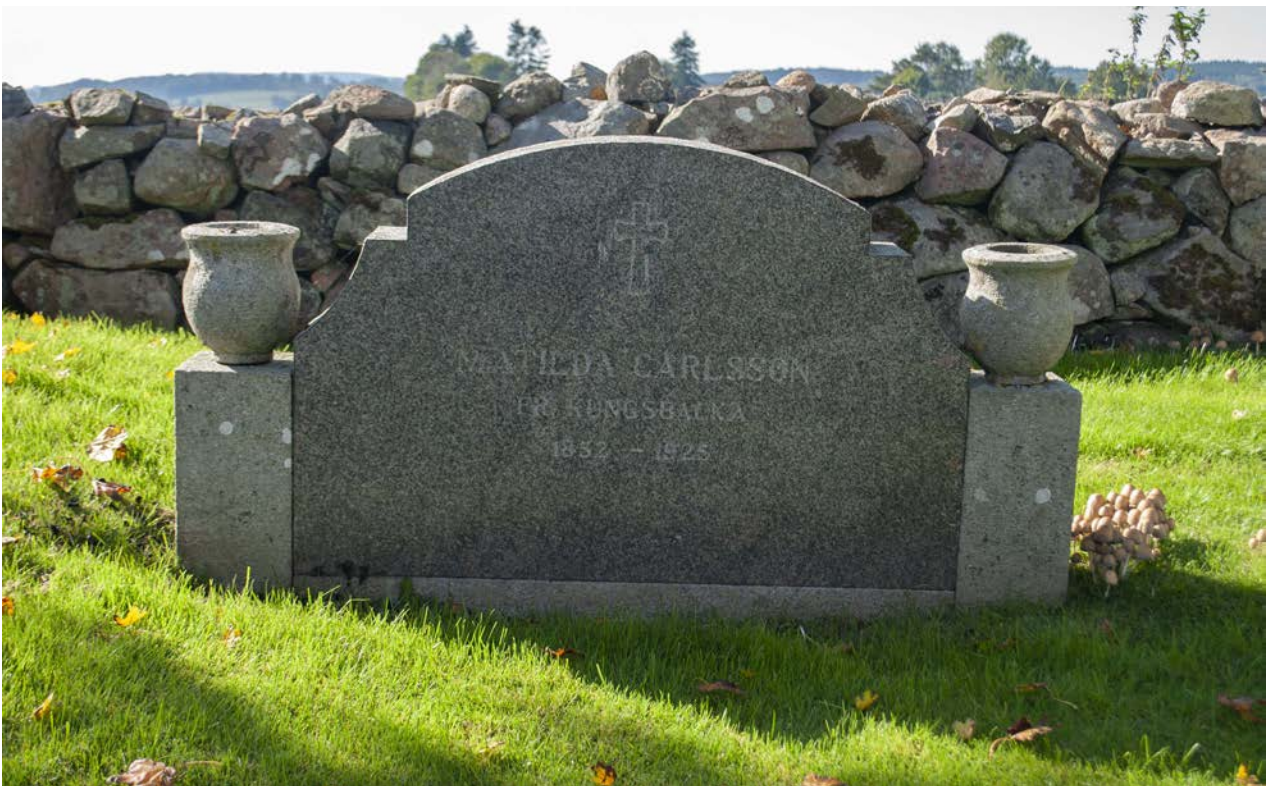
Matilda Carlsson 1852-1925 (C 10) var hushållerska hos Otto post och hans bror och fick denna ståtliga gravvård efter sin död.

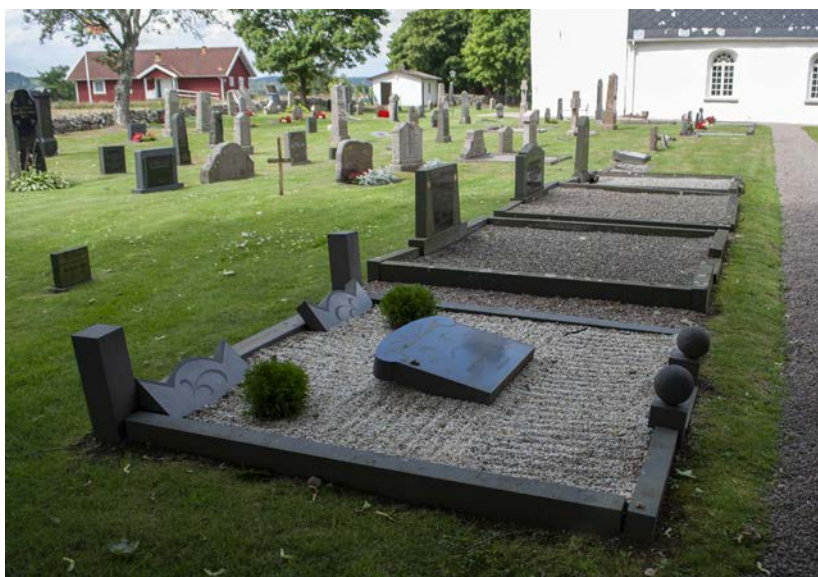
I raden längs mittgången i kvarter B finns många bevarade stenramar.

- Alla befintliga gravvårdar från tiden före 1960 bevaras, men kan återupplåtas.
- Alla kvarvarade stenramar och planteringsramar bevaras på plats.
- Nya stenramar kan med fördel placeras framför de gravvårdar som saknar ram. Nya gravvårdar i raderna närmast mittgången bör vara försedda med stenram.
- Ramarna kan med fördel fyllas med singel.
- Nya vårdar och gravar kan placeras på tomma platser. Urngravar kan tillåtas men bör då ha en storlek som en kistgrav.
- Gravvårdar placeras i raka rader vända mot samma håll som övriga i raden.
- Nya gravvårdar bör vara anpassade i höjd och bredd till övriga gravvårdar i miljön.

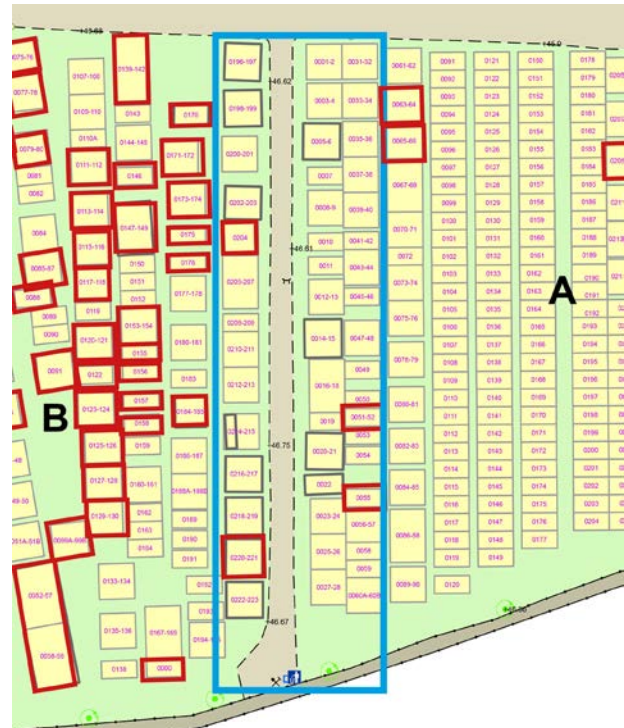
Avgränsning av värdefullt karaktärsområde i kvarter A-B.

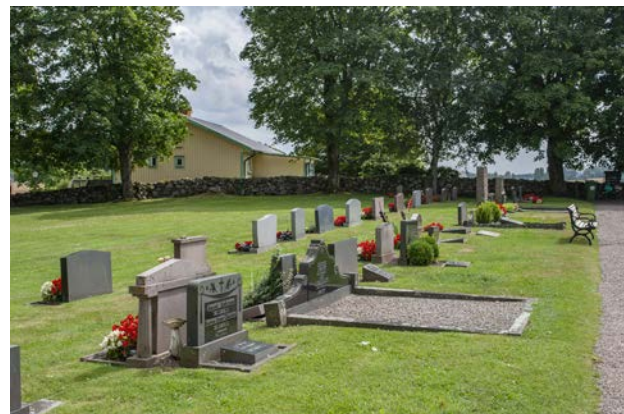
Raderna längs mittgången i kvarter A.

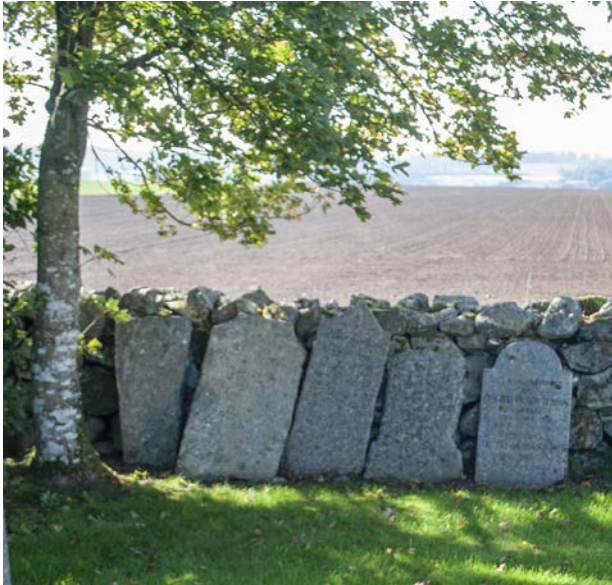
Några av de äldre gravvårdar som står samlade längs den östra muren i kvarter B.
