VESSIGE KYRKOGRÅRD

Vessige socken, Falkenbergs kommun.

RAPPORT KULTURMILJÖ HALLAND 2021:34

Kulturhistorisk inventering och bevarandeplan.

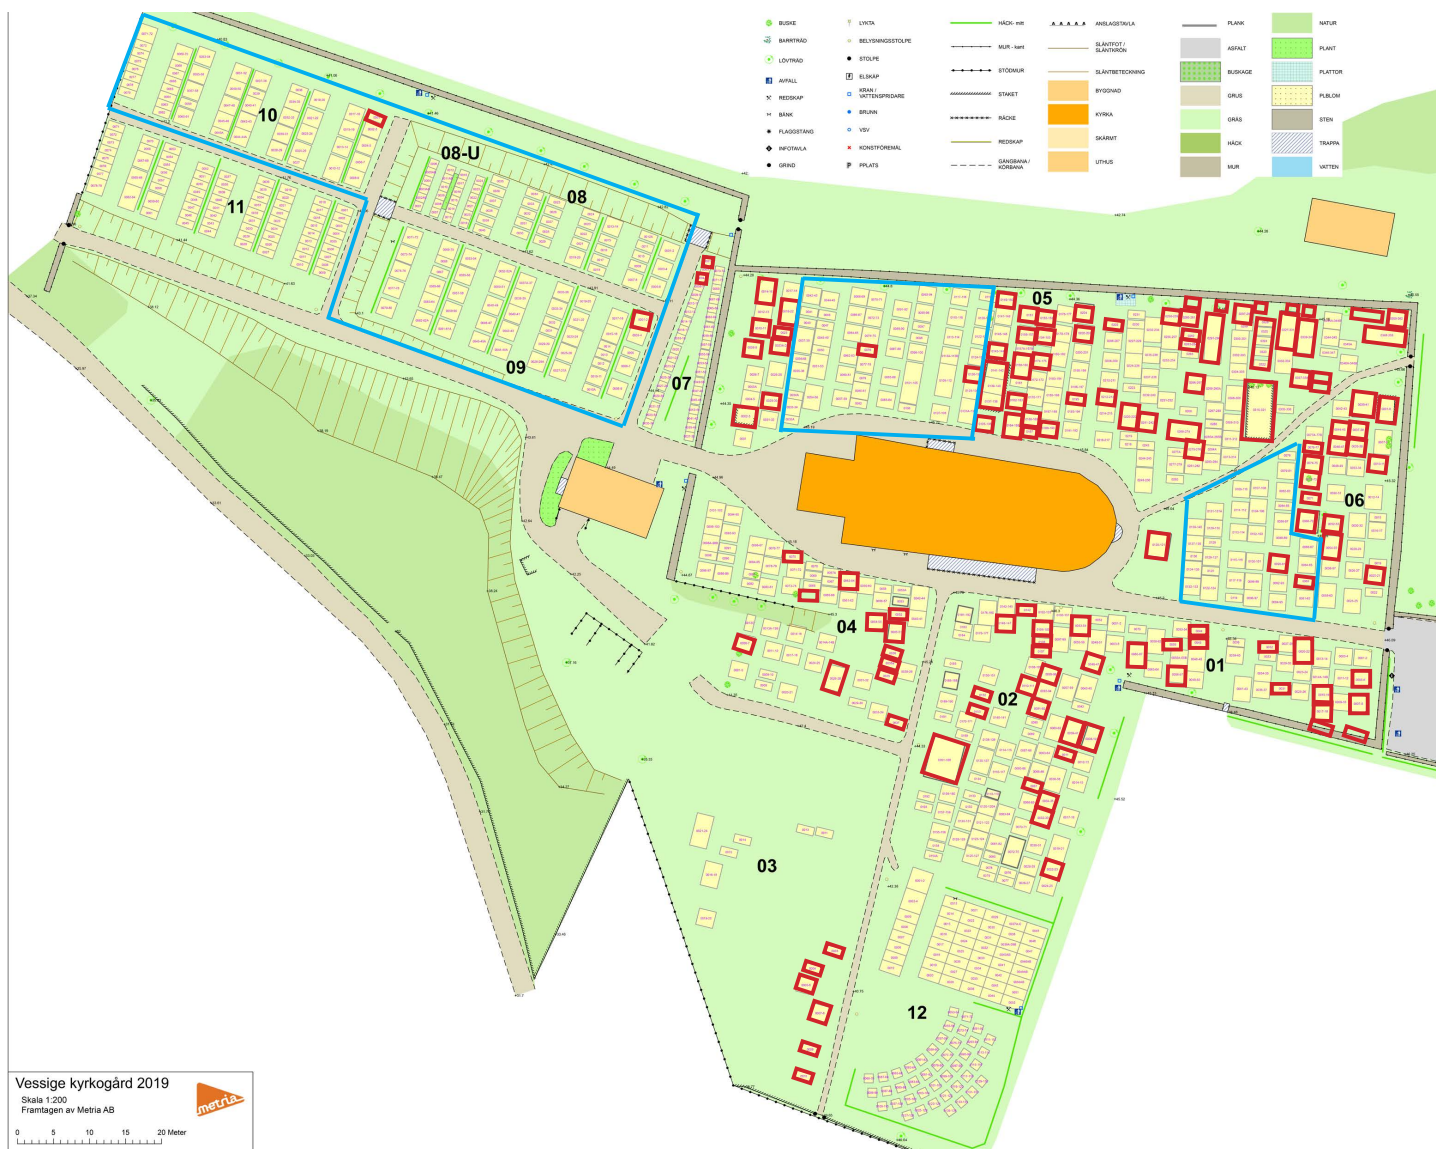
Vessige kyrkogård, uppmätning, Metria 2019. Kulturgravar och värdefulla karaktärsområden är inritade.

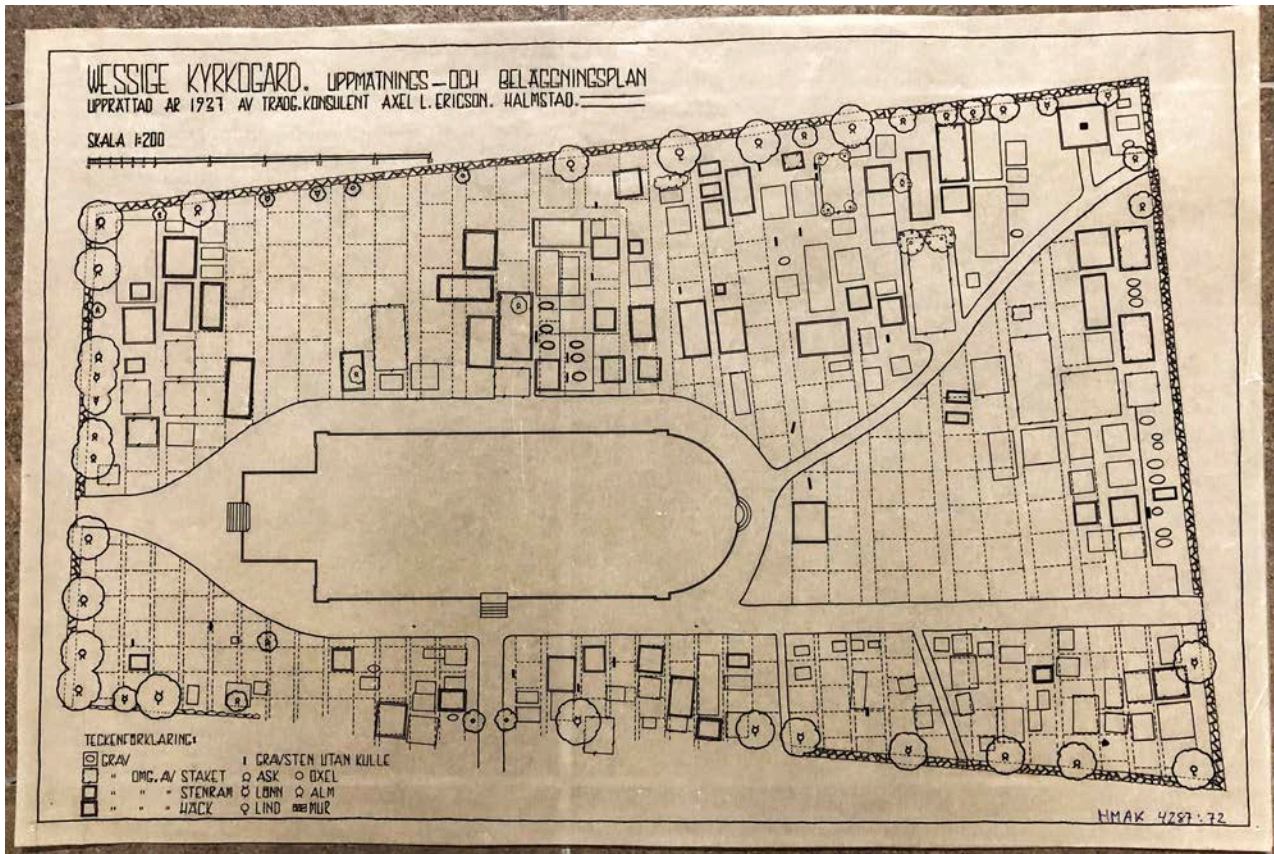
Vessige kyrkogård - Uppmättnings- och beläggningsplan, upprättad av trädgårdskonsulent Axel L. Ericsson. Kulturmiljö Hallands arkiv, HMAK 4287.72.

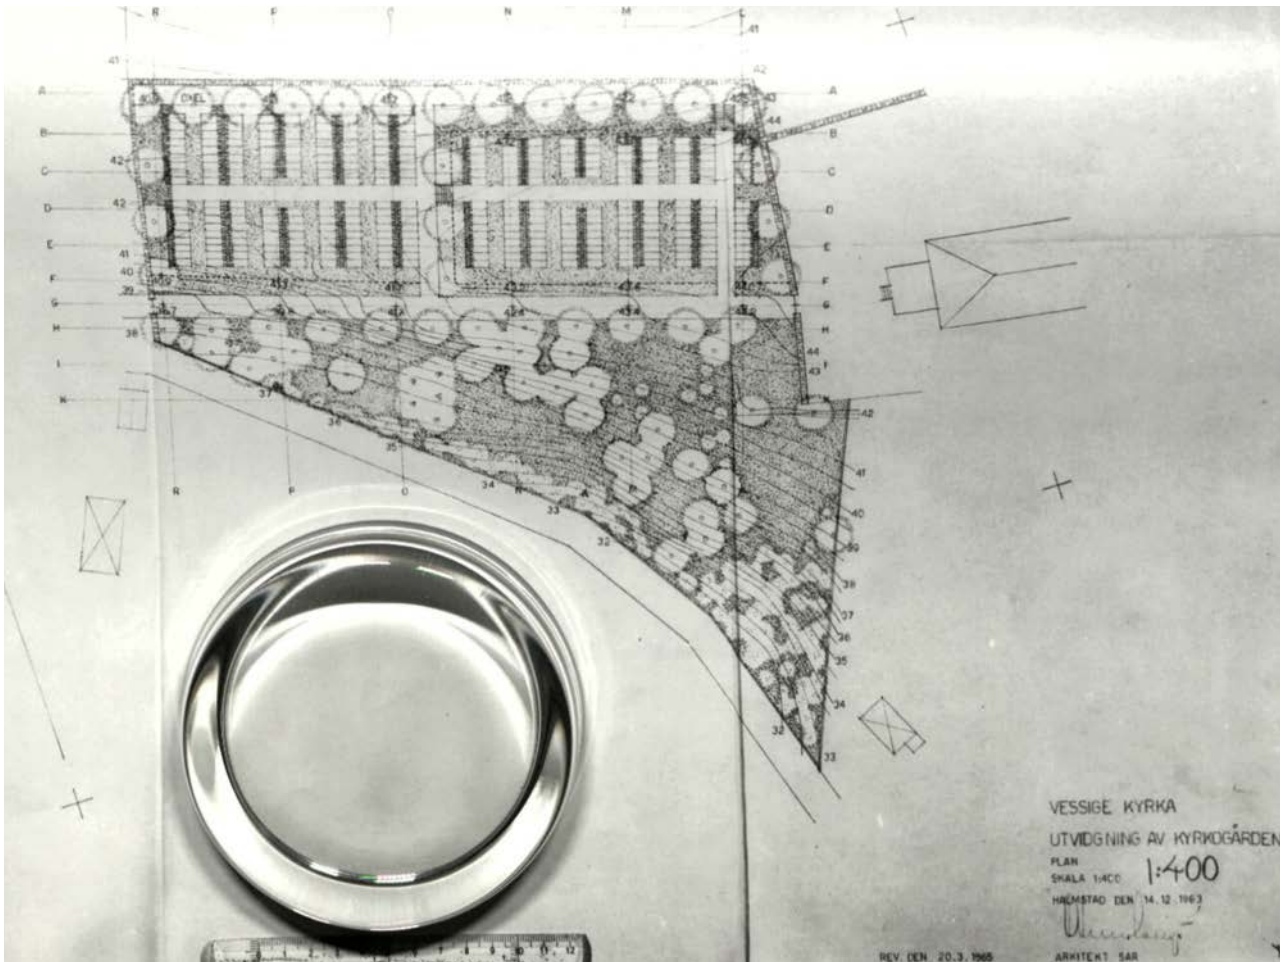
Plan för utvidgning av kyrkogården mot väster från 1963. ATA.

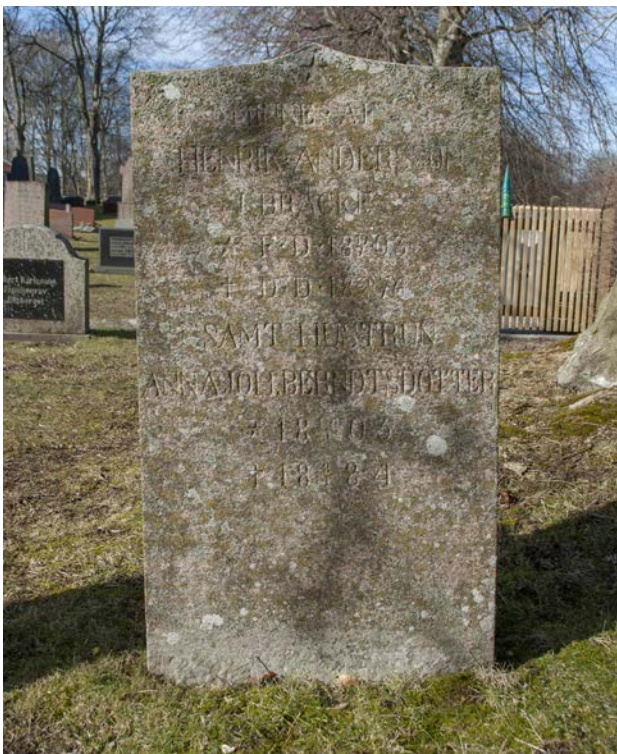
En av de äldre gravvårdarna på kyrkogården är över Henrik Andersson 1803-1876 samt hans hustru Anna Joh. Berndtsdotter 1803-1884 (5:260-261).

5	260-261		Henrik Andersson 1803-1876 samt hans hustru Anna Joh. Berndtsdotter 1803-1884	En av de äldsta gravvårdarna på kyrkogården, ålderdomlig form, miljöskapande	Gott skick, viss påväxt	
Kvarter	Grav-nr.	Foto	Text	Värdering/Kommentar	Skada	Åtgärd
5	vid muren		xxxxx	En av de äldsta gravvårdarna på kyrkogården, ålderdomlig form, miljöskapande	Påväxt, svåräst	Rengör, fyll ev i texten med svart
5	vid muren		xxxxx	Ett av få järnkors på kyrkogården, exempel på något ovanlig form med rik och sirlig genombruten dekor, troligen hög ålder	Rostig, avbrutet	Rostskyddsbehandla och måla i svart, placera på värdigt sätt för att säkerställa bevarande
5	262		Lantbrukaren K. J. H. Clausson 1870-1915	Hög smalsten, tidstypisk, unikt med de bakvända N i inskriptionen	Påväxt, något svåräst, lutar betydligt	Rengör, stabilisera
5	263-264		Minne af hustrun Severina Andersson 1843-1879 hennes make Bengt Larsson 1844-1904	En av de äldsta gravvårdarna på kyrkogården, ålderdomlig form, miljöskapande	Påväxt, något svåräst	Rengör

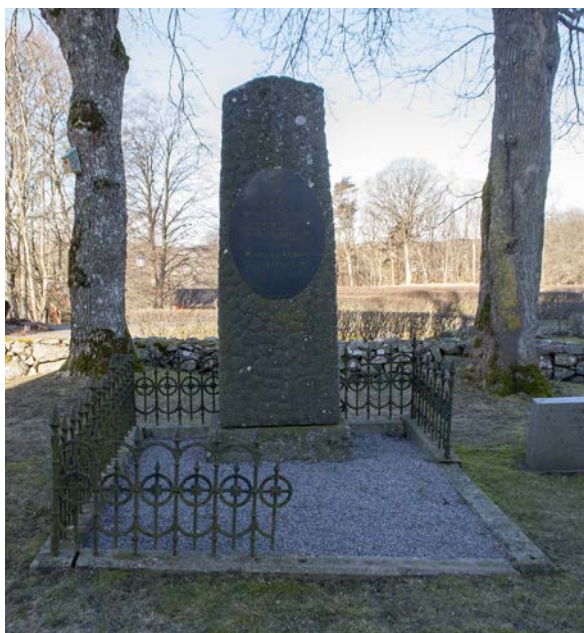
Graven över landbrukare Johannes Andersson 1827-1905 hans maka Kristina född Johansson 1826-1942 ramas in av ett vackert smidesstaket. (5:2-3)

Landtbrukare Johannes Andersson 1827-1905 hans maka Kristina född Johansson 1826-1942	Monumental gravvård omgärdad av smidesstaket, tidstypisk, miljöskapande	gott skick men del av staket fattas	Återställ staket om delarna finns kvar, rostskyddsbehandla staketet och måla med svart linoljefärg
5	8-9

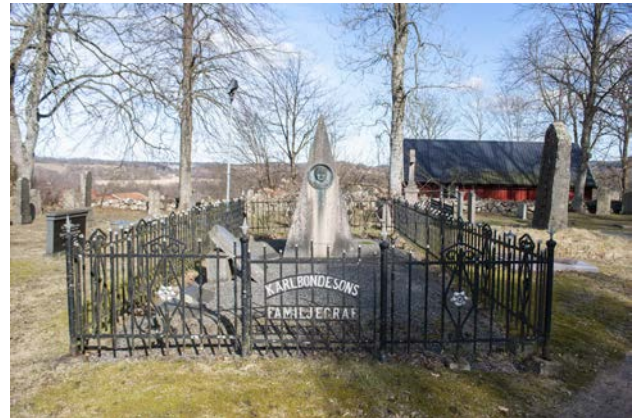
Karl Bondesons familjegrav med den unika gravvården över August Bondesson i centrum. (5:315-321)

Doktor August Bondesson 1854-1906 Vänner och Fränder reste värden <i>På staketet</i> : Karl Bondessons famiilegraf <i>1:a fr söder</i> : Jenny Ch. Carlsson f. Bondesson 1882-1934 <i>2:a fr söder</i> : Lisa Bondesson 1835-1906 Carl Bondesson 1812-1891 <i>3:e fr söder</i> : Carl Victor Bondesson 1865-1885 Ske din vilje ochdet som brutet är. <i>4:e fr söder</i> : Lisa 1902-1929 Vivi 1929-1943	Unik och stor familjegrav, inramad av smidesstaket, unik vård över känd person; August Bondesson var författare och folklivsskildrare, intressant inskription	Rost och påväxt på staket och grind, vars färg är avskavd. A. Bondessons gravsten, smuts, missfärgning, Smalsten nedlagd	Rengör och måla grind och staket, rengör gravvård. Återställ liggande gravvård till stående

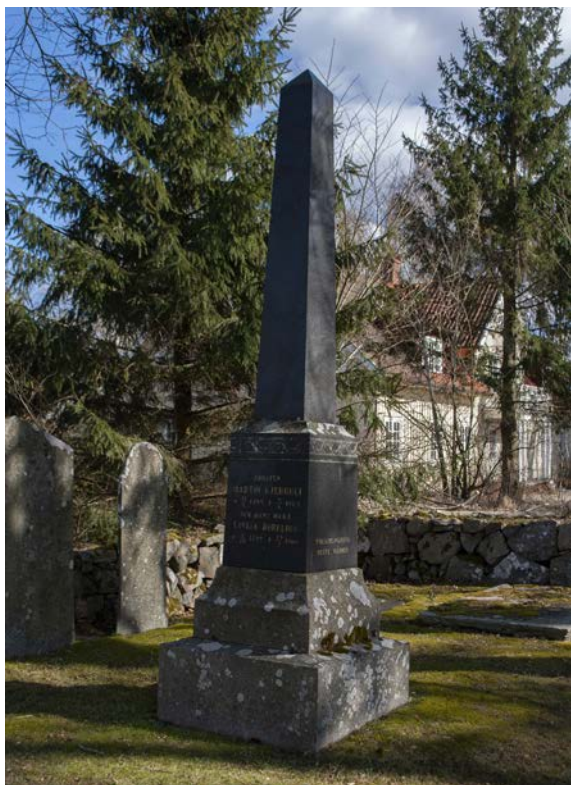
Under denna mycket höga obelisk vilar Prosten Martin Kjerrulf 1792-1862 och hans maka Lovisa Borrelius 1792-1865 Kyrkoherde Carl Edvard Hagstedt 1824-1896 och hans maka Henny Kjerrulf 1826-1901 Församlingarna reste vården. (5:346-358)

Prosten Martin Kjerrulf 1792-1862 och hans maka Lovisa Borreljus 1792-1865 Kyrkoherde Carl Edvard Hagstedt 1824-1896 och hans maka Henny Kjerrulf 1826-1901 Församlingarna reste värden <i>liten gravvård intill:</i> Louise Hagstedt 1862-1886	den högsta gravvården på kyrkogården, hög obelisk, tidstypisk, miljöskapande, lokalhistoriskt viktiga personer - betydande prästsläkt, hög ålder	Gott skick, den lilla gravvården påväxt och svårläst	Rengör den lilla stenen

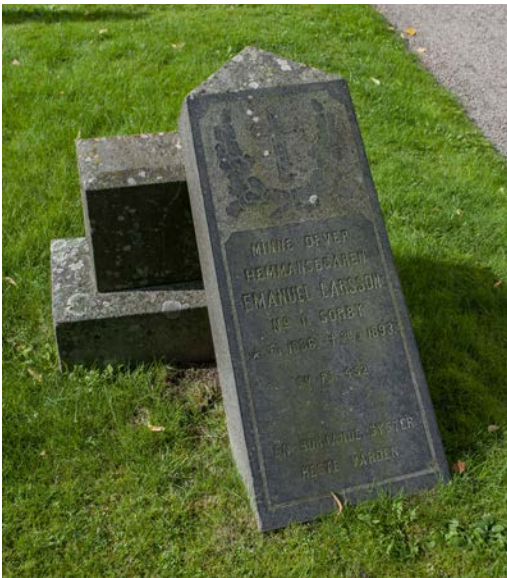
Gravvården över hemmansegaren Emanuel Larsson
1836-1893 "En sörjande syster reste vården" (2:142) har
lagts ned på grund av otillräckligt fäste vid fundamen-
tet.

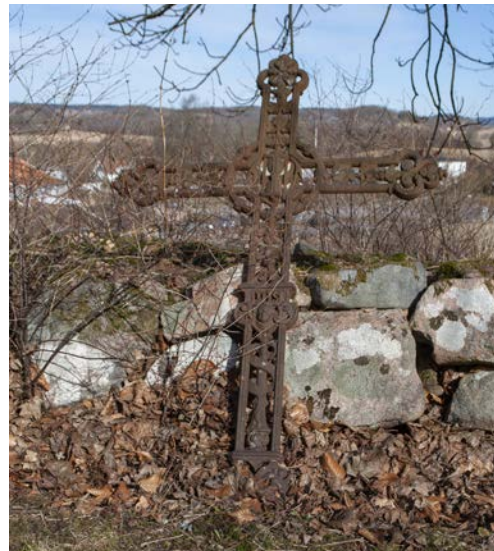
Gravvårdarna är över lag i gott skick men det förekommer viss påväxt på gravvårdarna framför allt i skuggiga lägen. Några av de äldsta gravvårdarna är vittrade och påväxt vilket gör dem svåra att läsa. De enda gravvårdarna i järn står lutade mot muren i kvarter 5, de är rostiga och det ena är avbrutet. Vid många familjegravar har stenramen tagits bort vilket gör gravarna mer svårlästa. Det vanligaste problemet är dock att många vårdar fått läggas ned på grund av att de stått instabilt och behöver bättre förankring.

Detta gjutjärnskors är rostigt, avbrutet och
står lutat mot muren i kvarter 5.

Katrina Berndtsdotter 1789-1877	Ett av få järnkors på kyrkogården, hög ålder	Rostig, avbrutet	Rostskyddsbehandla och måla i svart, placera på värdigt sätt för att säkerställa bevarande
5	297-298

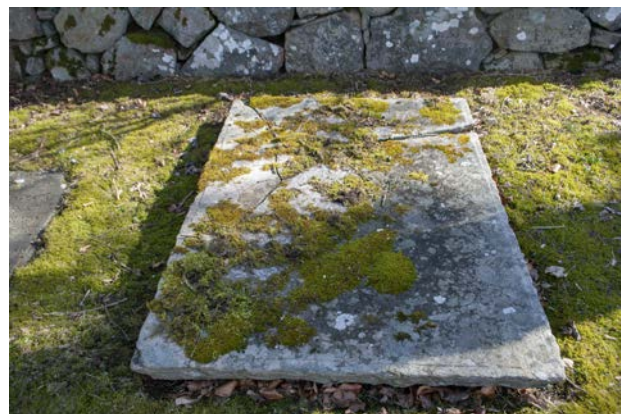
Det finns några gravhällar i kvarter 5, vilka kan vara av hög ålder. Deras inskriptioner är dock inte längre möjliga att tyda på grund av påväxt och vittring. På sidan Gravrötter kan man dock läsa att inskriptionen på denna häll lyder; Här Gömmes Stofet av Prosten och Kyrkoherden Johan Christoffer Kjerrulf Född den 5 Febr 1737. Död den 27 Dec 1804 samt Dess kära Hustru Anna Johanna Paulin född den 30 Sept 1743. Död den ...

Här Gömmes Stofet av Prosten och Kyrkoherden Johan Christoffer Kjerrulf Född den 5 Febr 1737. Död den 27 Dec 1804 samt Dess kära Hustru Anna Johanna Paulin född den 30 Sept 1743. Död den ...	Unik och stor tumba, ålderdomlig, hög ålder - en av de äldsta på kyrkogården, miljöskapande, viktig person	Påväxt, oläslig	Konservator åtgärddar/anger åtgärder
5	359-362

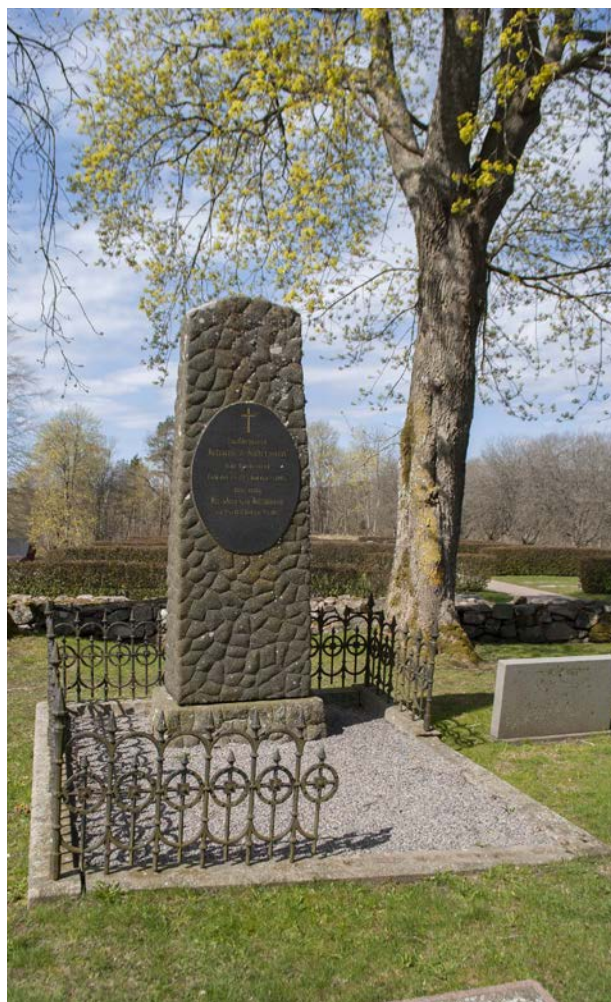
Hög bautasten med stenram och smidesstaket över Landtbrukare Johannes Andersson 1827-1905 hans maka Kristina född Johansson 1826-1942. (5:2-3)
