ÅRSTADS KYRKOGRÅRD

Årstads socken, Falkenbergs kommun

KULTURMILJÖ HALLAND RAPPORT 2020:85

Stiftelsen Hallands Läns museer, Kulturmiljö Halland.
Uppdragsverksamheten, Halmstad 2020.
Kulturhistorisk inventering och bevarandeplan.
Bild framsida: Årstads kyrkogård, kvarter 4 sydost om kyrkan,
Foto: Britt-Marie Lennartsson (fotonr 2020-75:206).
Grafisk form: Anders Andersson.
Layout: Britt-Marie Lennartsson.
Kartor ur allmänt kartmaterial © Lantmäteriet.
Kulturmiljö Hallands diarienummer 2020/129.

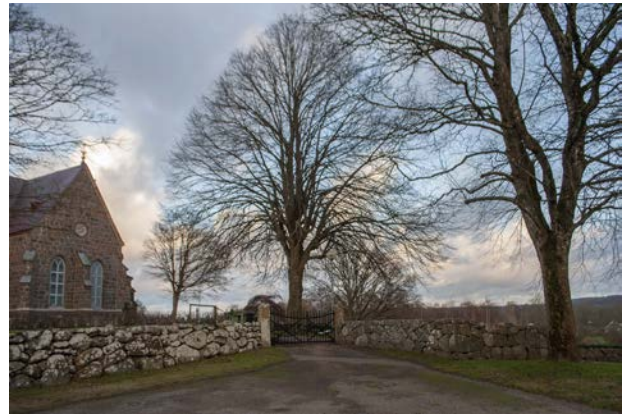
Årstads kyrkogård omges av vällagda stenmurar med smidesgrindar. Här och var finns höga äldre träd i trädkransen.

- Kyrkogårdens murar och grindar ska bevaras och underhållas. En eventuell omläggning av muren ska ske med befintlig sten samt i ett utförande likt befintligt. Omläggning av murar ska föregås av samråd med länsstyrelsen.

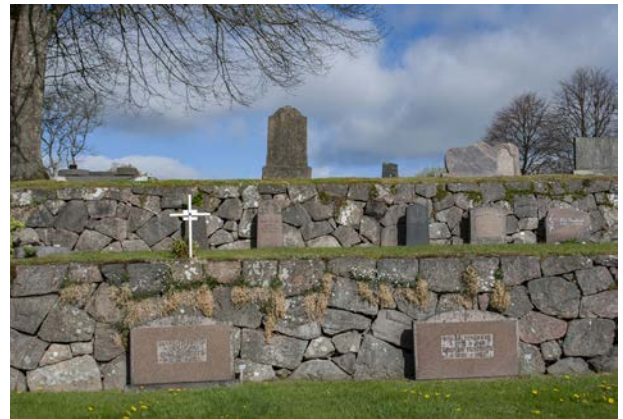
Kvarter 4 är resultatet av en utvidgning på 1930-talet där sluttningen terrasserade med stenmurar och trappor.

- Terrasseringsmurar och trappor i kvarter 4 skall bevaras liksom planen med gravar i raka rader.

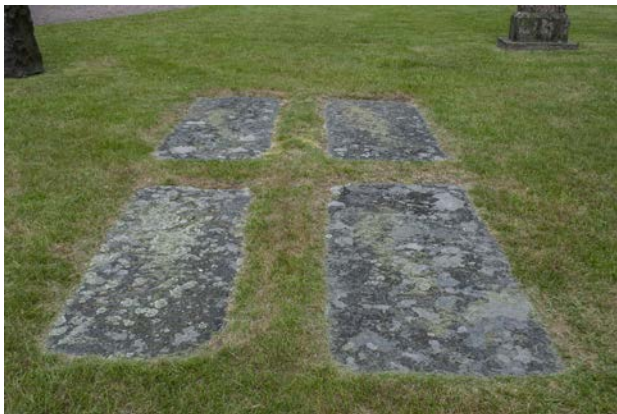
I kvarter 2 finns dessa stenhällar från tidigt 1800.tal. Grav 2:146-147.

Wennersten -1806, Helsing -1808, Christman -1822	unika, några av de äldsta på kyrkogården		Biologisk påväxt, Svårläst inskription	Rengöring
2	152

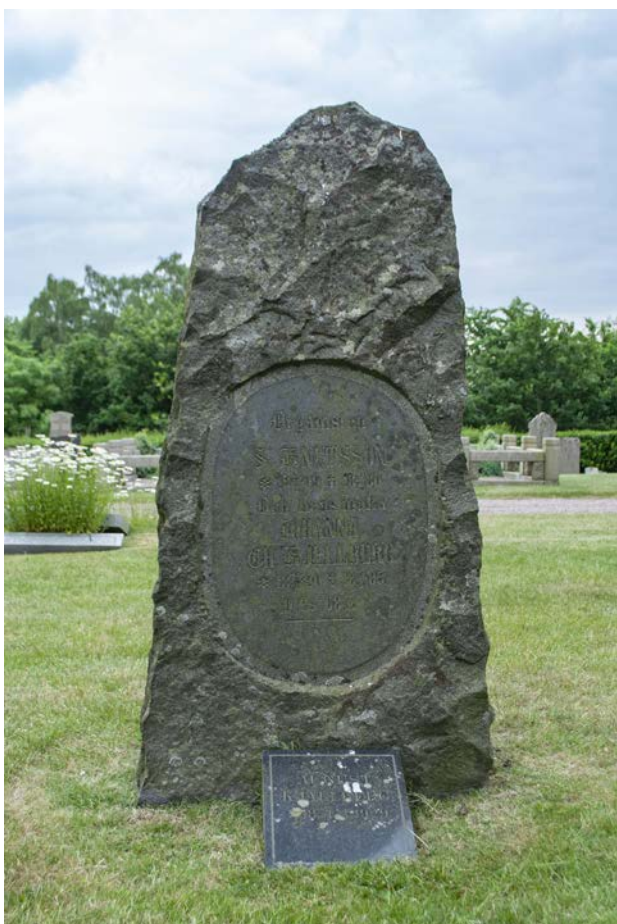
Denna stora bautasten är rest över Organisten S. Knutsson 1809-1880 och hans maka Johanna Ch. Kjellberg 1820-1885 samt deras bar Ludvig, Tekla, Johan och Birger som bara blev några år samt Otto som blev 16 år. Grav 2:130-132.

<i>Framsidan</i> : Organisten S. Knutsson 1809-1880 och hans maka Johanna Ch. Kjellberg 1820-1885 <i>Baksidan</i> : Barnen Ludvig 1846-1847, Tekla 1851-1856, Johan 1855-1856, Birger 1861-1866, Otto 1865-1881 <i>liten liggande framför</i> : August Kjellberg 1851-1920	Stor fint arbetad bautasten, intressant yrkestitel, socialhistoriskt intressant med så många barn som gått bort i samma familj		gott skick	
2	140

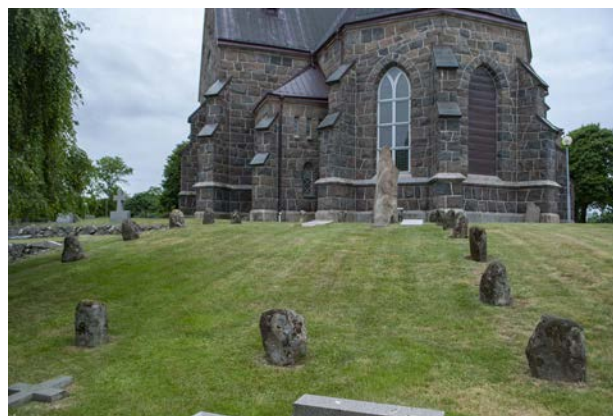
Familjen Treschows stora familjegrav mellan kvarter 3 och 4. På den stora höga bautastenen står: Herunder hviler Börge Rosenkrands til Sanderup födt 1618 död 1679 og hans mormoder Anna Basse Corfitz Thottis Enke födt 1572 död 1648,

Treschows familjegrav text på bautastenen: Herunder hviler Börge Rosenkrands til Sanderup födt 1618 död 1679 og hans mormoder Anna Basse Corfitz Thottis Enke födt 1572 död 1648	stor familjegrav som upptar en stor del av ett kvarter, många gravvårdar i olika form från olika tider på en sluttande gräsyta inramad av naturstenspollar, stort lokalhistoriskt värde och miljöskapande värde	alla gravvårdar inom inramningen är kulturgravar, bautastenen troligen senare tillverkad än 1600-tal	gott skick

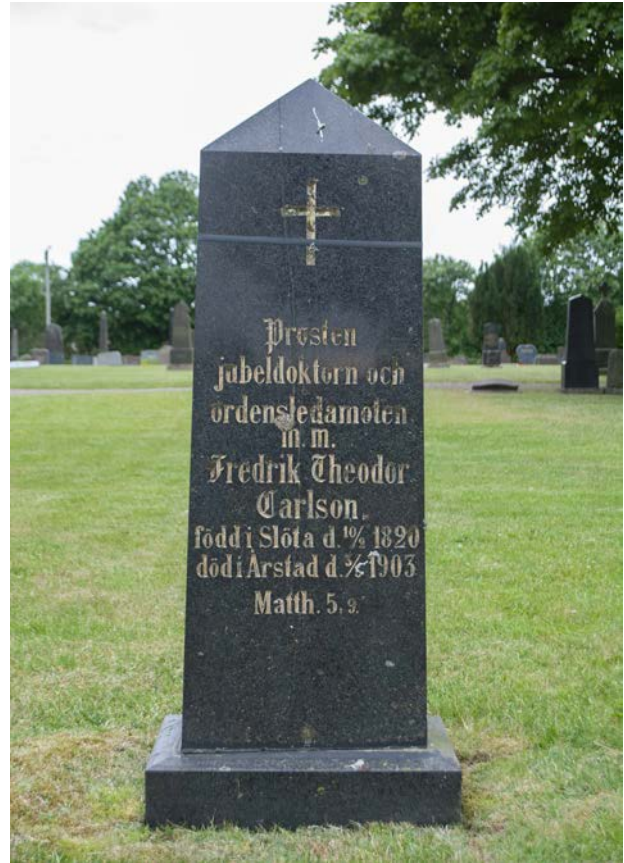
Yrkestilar är intressanta att bevara som tidsdokument och vilka som varit verksamma i socknen. Här en vård överprosten, jubeldoktor och ordensledamoten m.m. Fredrik Theodor Carlson 1820-1903. Grav 2:93.

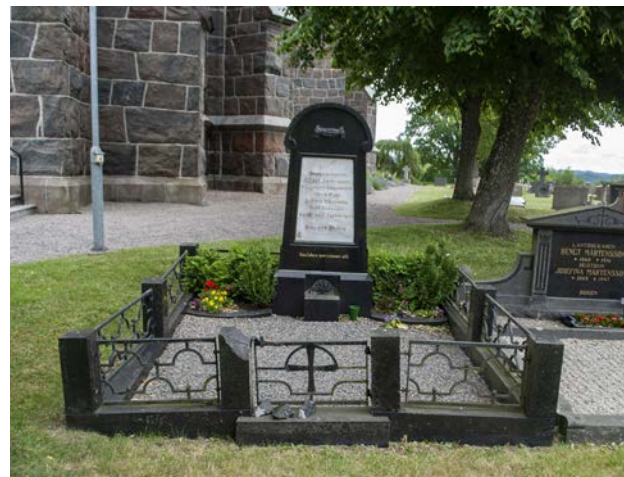
Denna gravvård med staket från 1940-talet är unik, rest över Hemmansägaren Albert Andersson och hans maka Selma Charlotta. På stenen finns även inskriptionen "Kärleken övervinner allt". Grav 6: 159-160.
