KULTURHISTORISK INVENTERING OCH BEVARANDEPLAN

# EFTRA KYRKOGRÅRD

Efra socken, Falkenbergs kommun

KULTURMILJÖ HALLAND RAPPORT 2020:84

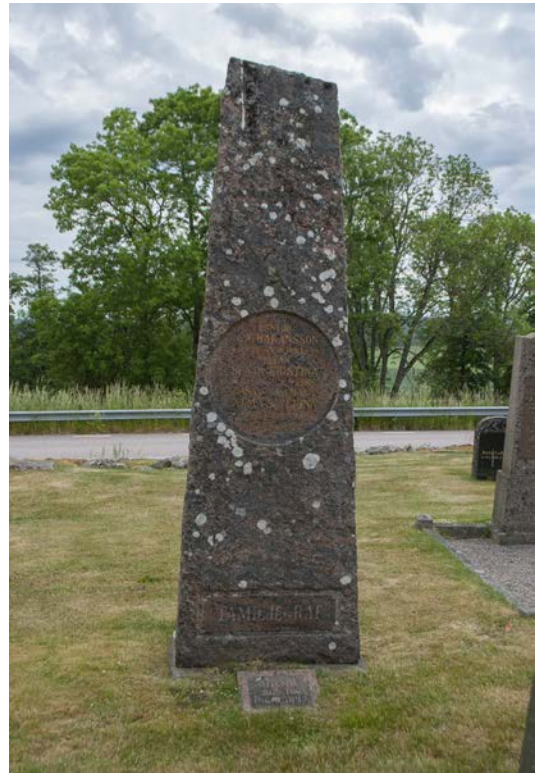
Det finns många höga stora gravvårdar som ger Eftra kyrkogård sin karaktär, här 5: 101-102 över N. A. Håkansson och hans maka Beata Kristina, trol. 1910-tal.

N. A. Håkansson 1864-1949 makan Beata Kristina 1862-1912 Alma Severina 1878-1958, <i>liten liggande</i> : Hilma 1891-1891	Karaktärsskapande hög monumental bautasten i elegant utförande, samt liten barngrav, miljöskapande		Gott skick	
5	103 A-C

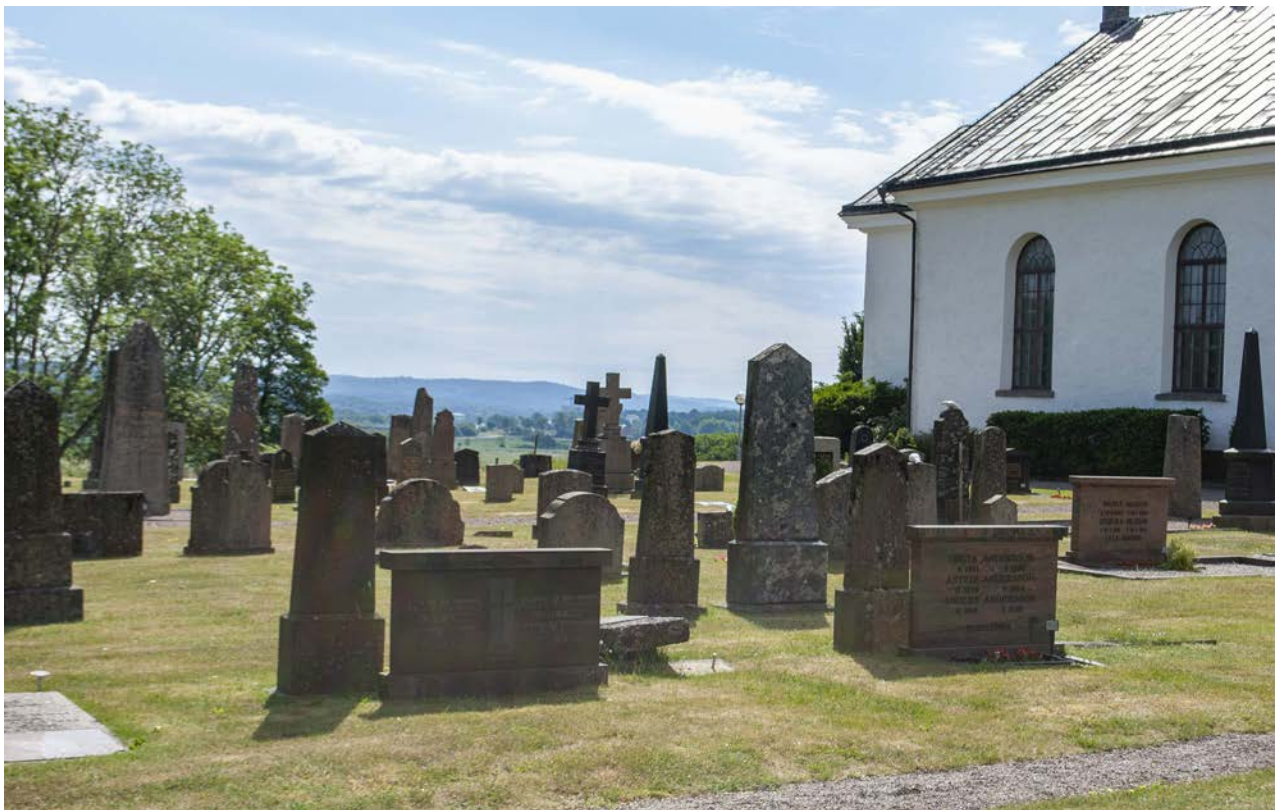
Kvarter 5 norr om kyrkan, vy mot dalen i sydost.

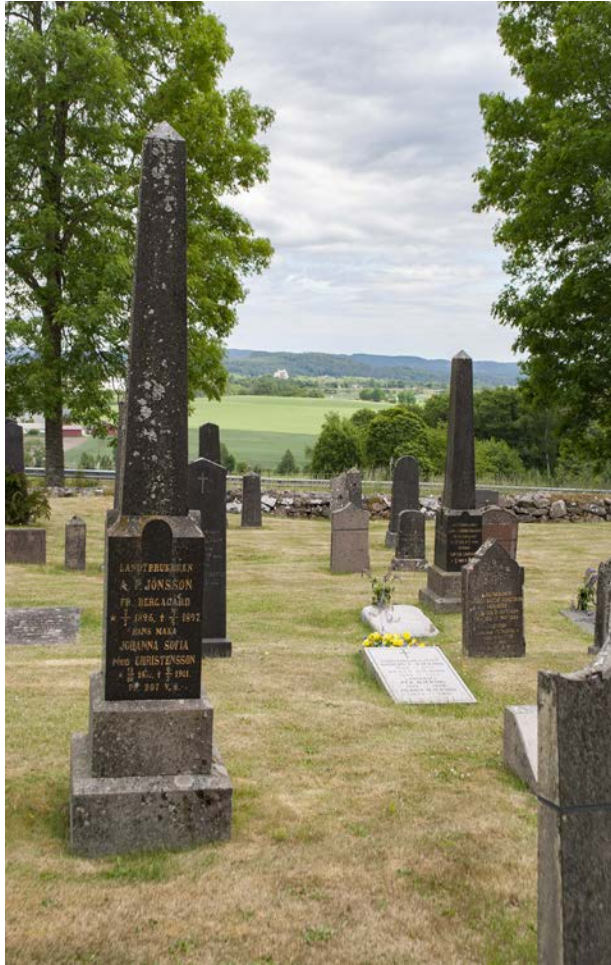
Kvarteren runt kyrkan karakteriseras av en stor variation av gravvårdar, med många höga monumentala vårdar framförallt i de östra delarna.

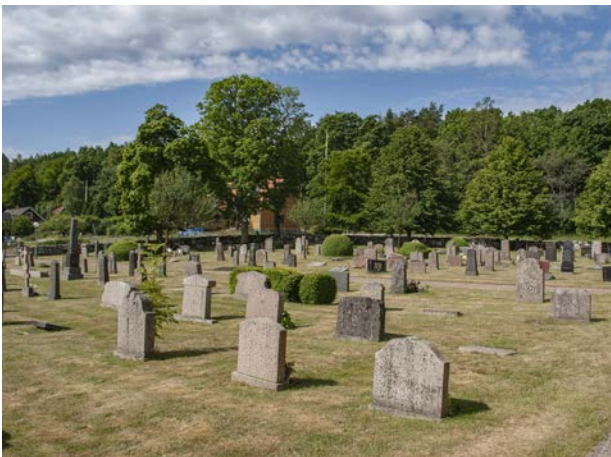
I de äldre delarna runt kyrkan finns även samlingar av lägre, mer enhetliga gravvårdar, dock inte som tydligt avgränsade områden.

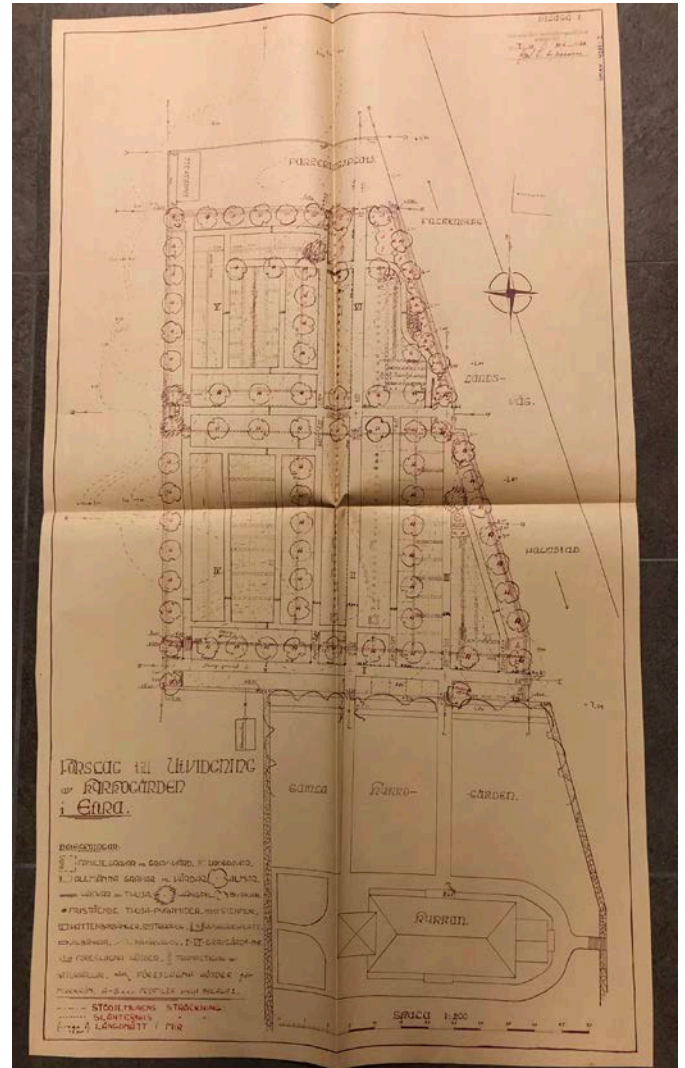
Förslag till ny kyrkogård av Axel Ericsson 1939. Kulturmiljö Hallands arkiv.

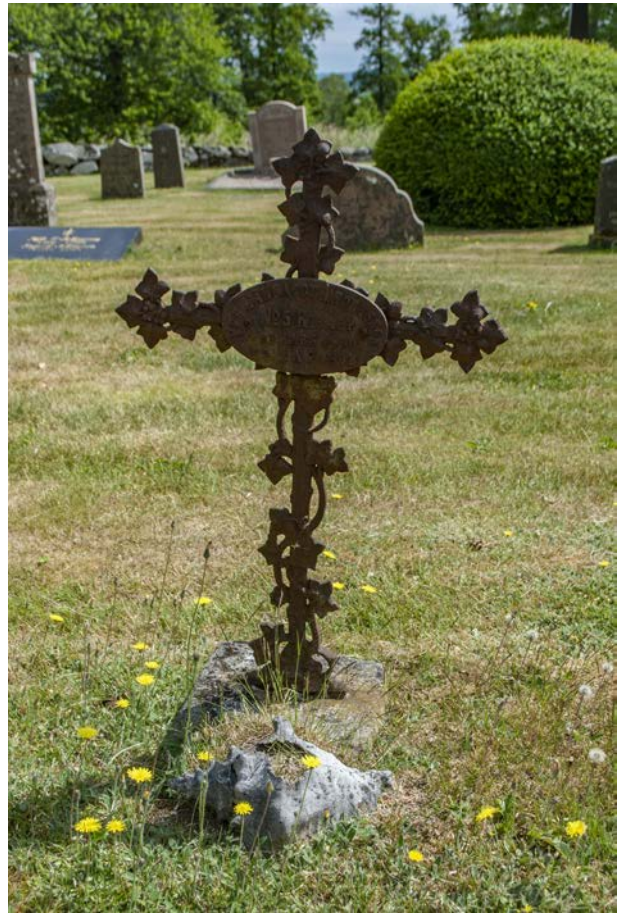
Alla gravvårdar av järn och med inhägnader av järn är kulturgravar. På Eftra kyrkogård finns några kors av denna typ som är mycket ovanliga i Halland.

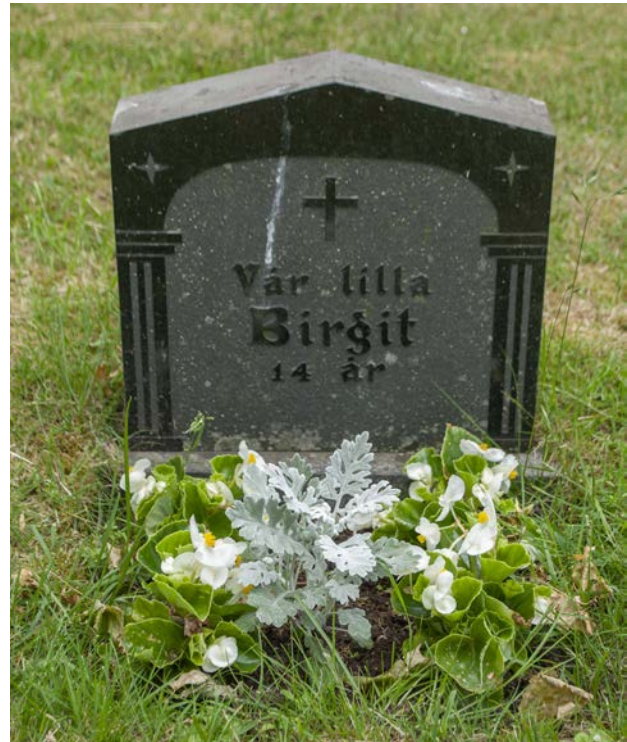
Äldre barngravar har ett viktigt socialhistoriskt värde som berättar om ett äldre samhälle där flera barn och unga gick bort. Här en gravvård i Art deco stil över en ung flicka, grav 11:32.

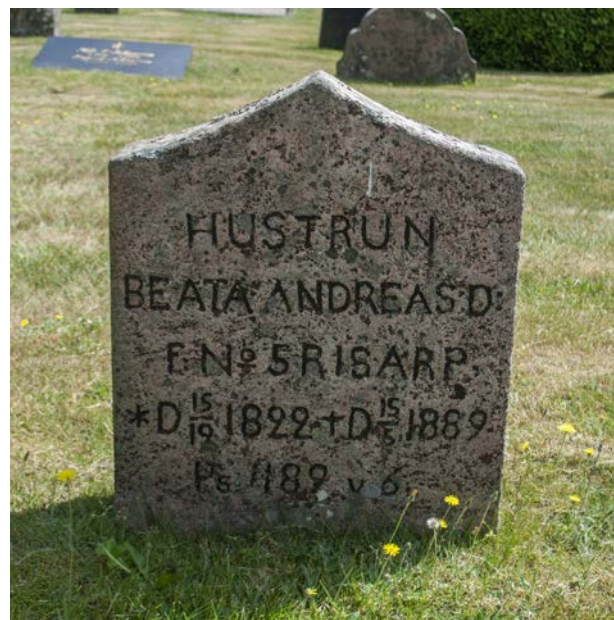
Det finns få riktigt gamla gravvårdar på Eftra kyrkogård. Här är en av de äldre över hustrun Beata Andreasdotter, död 1889, 5:48.

Hustrun Beata Andreasd. 1822-1889	ålderdomlig hantverksmässigt tillverkad, finns några liknande på Eftra		gott skick	
5	49

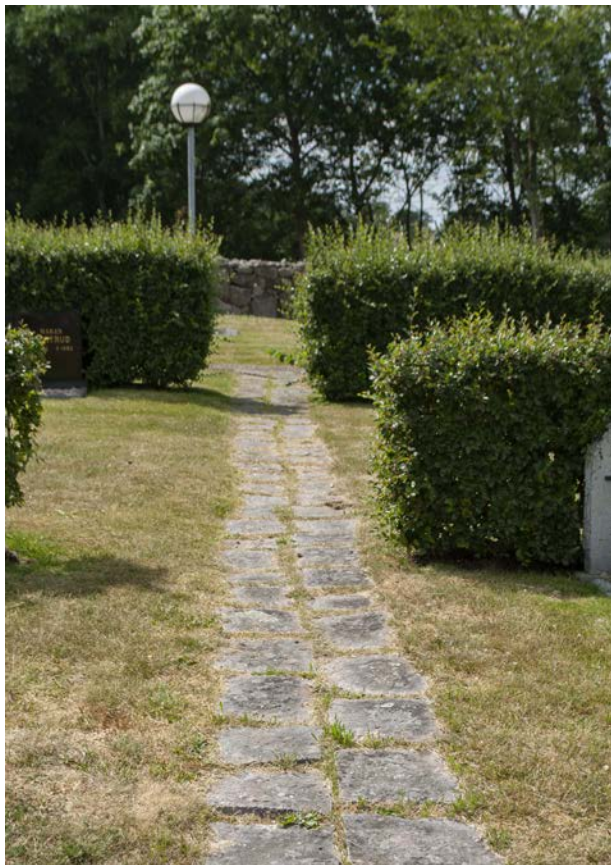
Kvarter 2, 3 och 4 i den yngre delen karakteriseras av långa raka rader av låga enhetliga gravvårdar från efterkrigstiden, flera avskiljda med rygghäckar.

- Vårdar bör utföras i sten i samma höjd som befintliga vårdar och vara stående.
- Gravvårdarna kan läggas ned på ett ordnat och värdigt sätt såsom gjorts i några av gravraderna.
- Runda naturstenar bör inte placeras inom miljön.
- Alla befintliga planteringsramar bevaras.
- Alla gravvårdar tillkomna före 1960 bör bevaras och återupplätas.
- Nya stenramar och planteringsramar kan tillåtas.
- Nya vårdar och gravar kan placeras på tomma platser.
- Rygghäckar bevaras.
- Stengången som delar kvarter 3 och 4 på mitten ska bevaras.

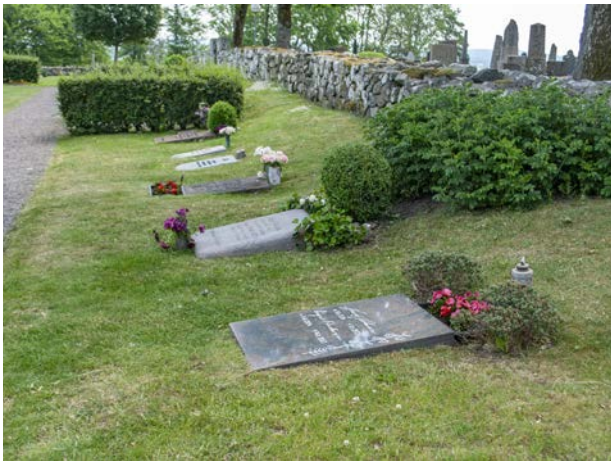
I kvarter 1, 5 och 6 i den yngre delen finns enhetliga områden med liggande vårdar.

- Vårdar bör utföras i sten, i samma storlek som befintliga vårdar och placeras liggande.
- Planteringsramar och gravramar bör undvikas.
- Nya vårdar och gravar kan placeras på tomma platser men enligt samma mönster som tidigare, i enlighet med gravkartan.

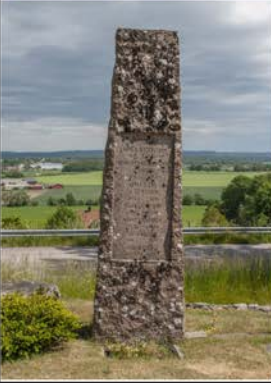
B. Madorff Ståhle 1829-1894 Susanna Ståhle 1842-1885 Emilia 1864-1883 Davida 1865-1895 Carl Josef Madorff Broberg 1904-1990	Ovanlig form av slipad bautasten, från 1890-talet, miljöskapande		gott skick	
10	94-95
