KULTURHISTORISK INVENTERING OCH BEVARANDEPLAN

ASIGE KYRKOGRÅRD

Asige socken, Falkenbergs kommun

KULTURMILJÖ HALLAND RAPPORT 2020:83

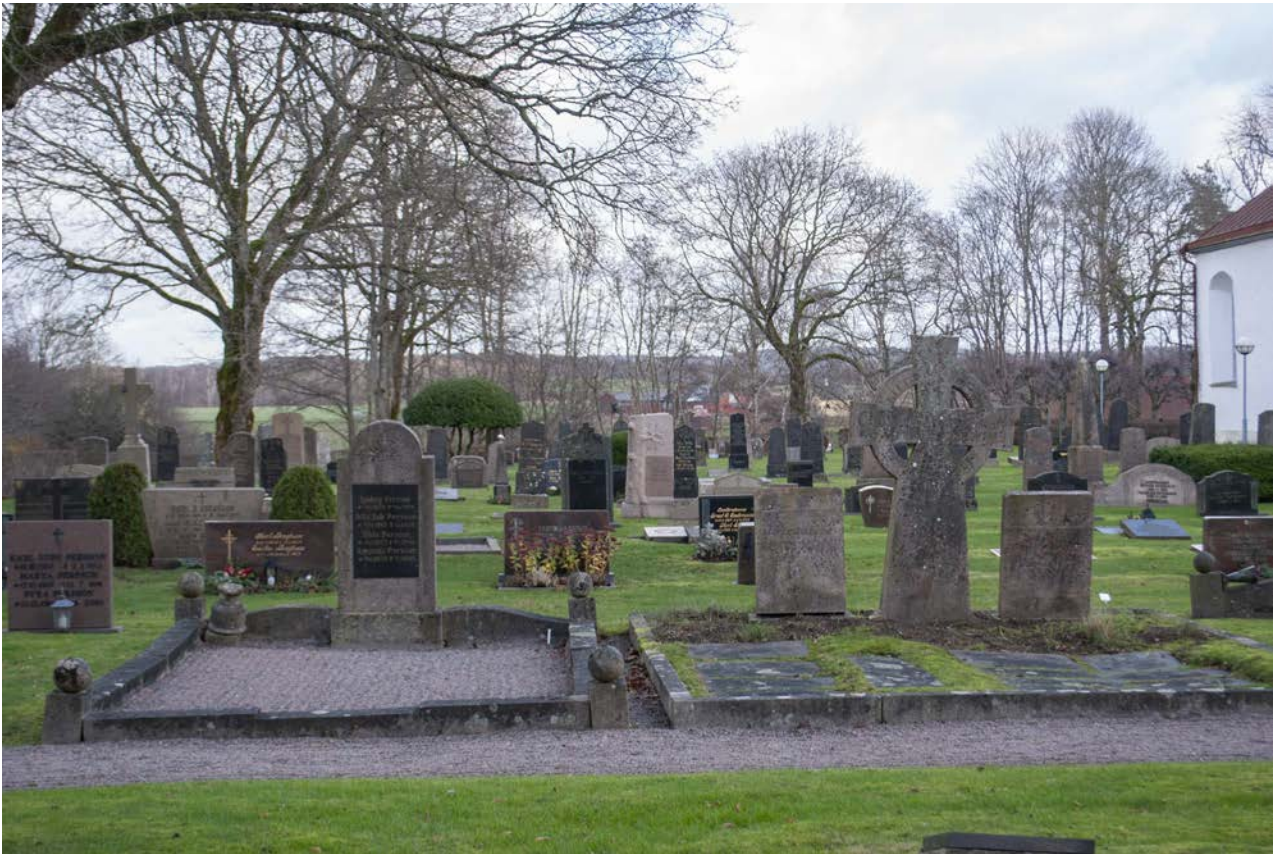
Kvarter A har till stora delar en ålderdomlig prägel med stor variation av gravvårdar beträffande storlek, utformning och ålder. De många höga smalstenarna ger kvarteret dess karaktär.

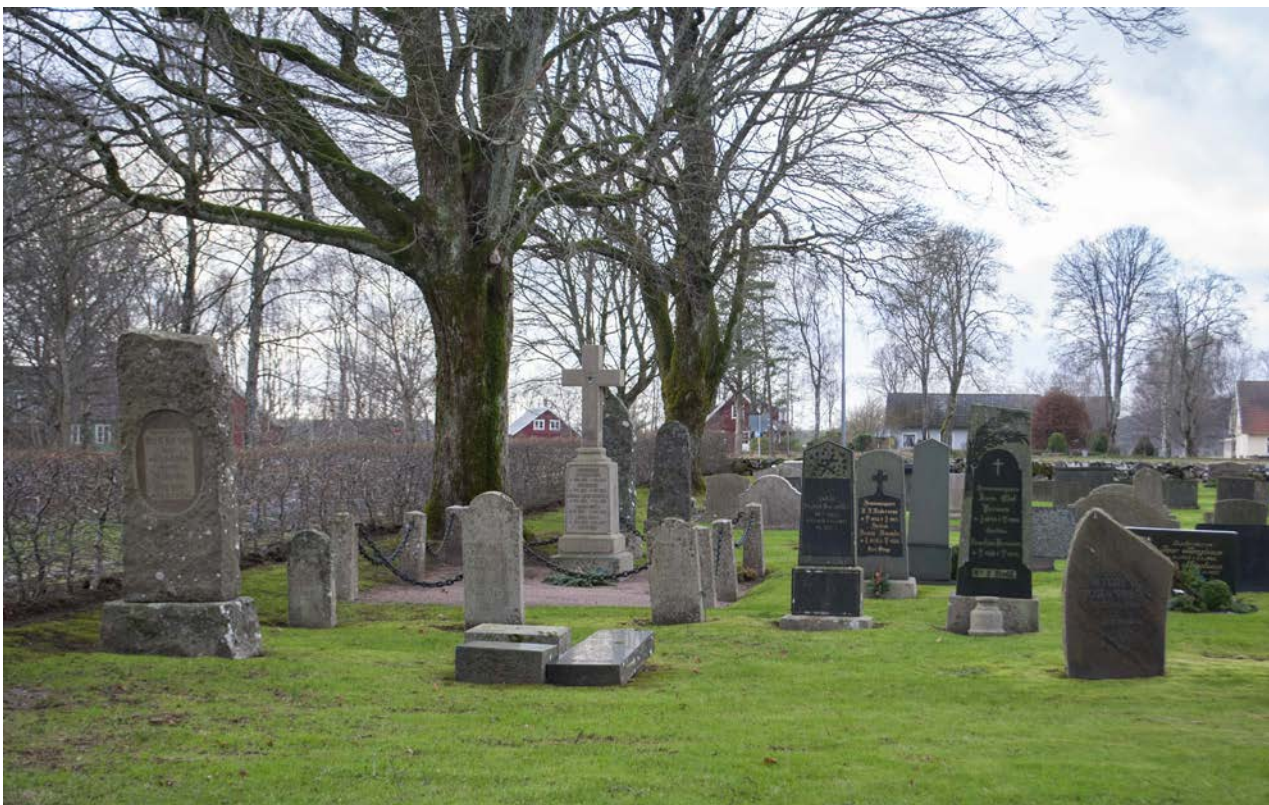
Kvarter C och D har till vissa delar en ålderdomlig prägel med stor variation av gravvårdar beträffande storlek, utformning och ålder. Framför allt ger höga smalstenar från 1900-1920-talet en ålderdomlig karaktär.

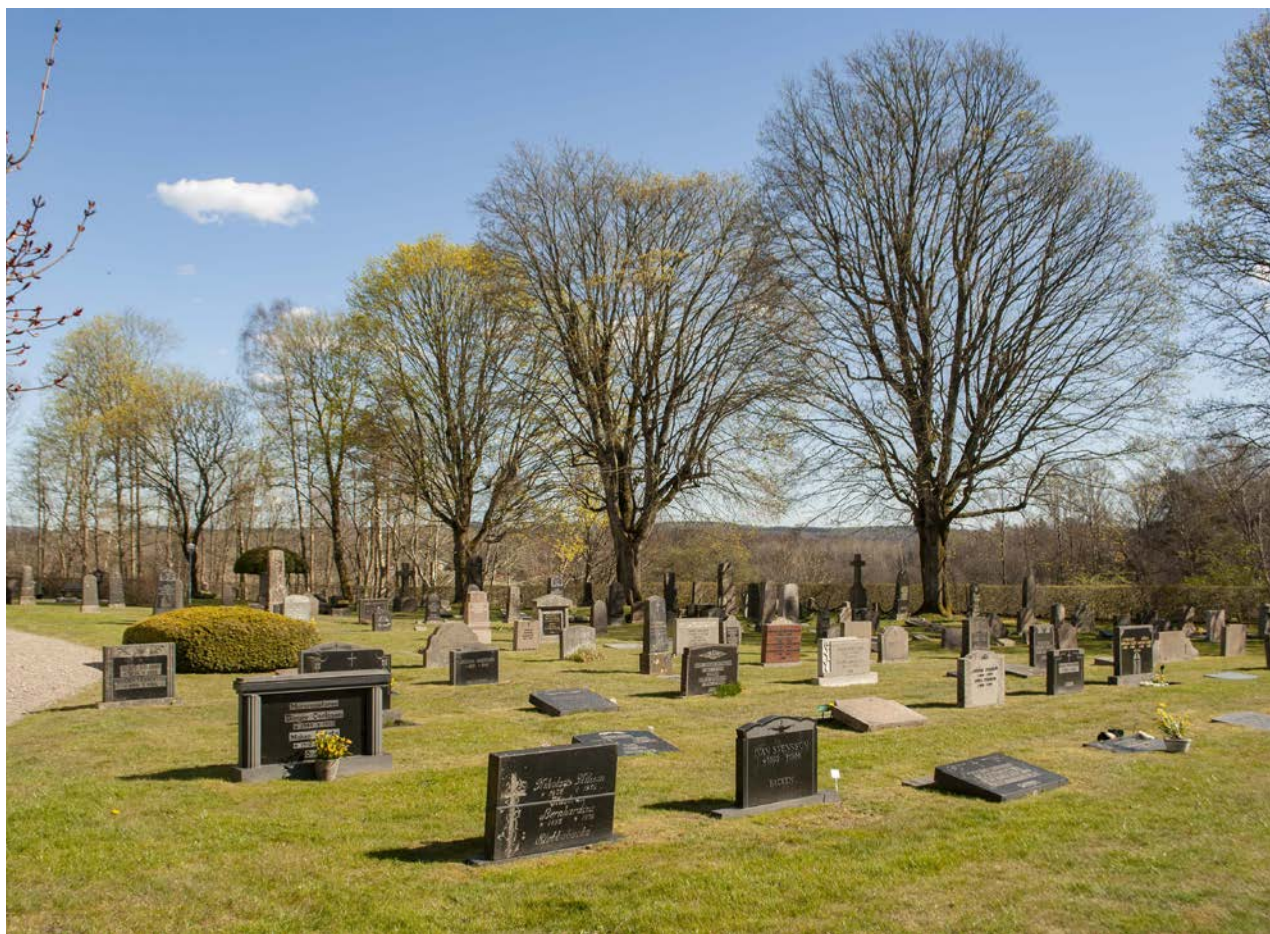
I den västra delen av kvarter D finns en årsring av enhetliga låga stående gravvårdar från 1930-50-talet.

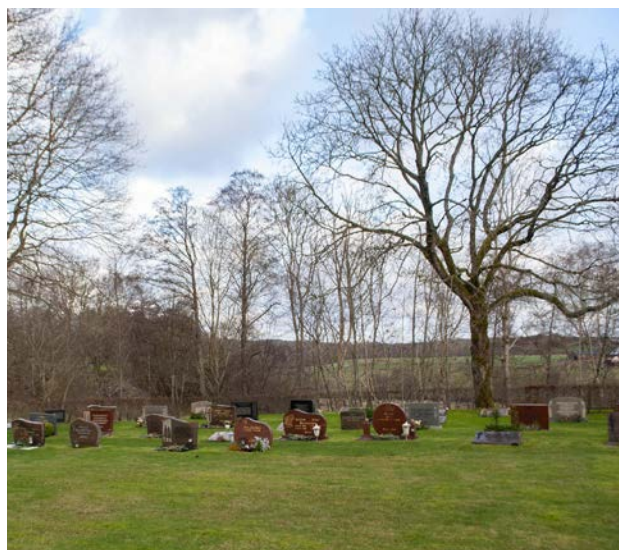
De östra delarna av kyrkogården, i kvarter B och C, finns de yngre årsringarna från senare delen av 1900-talet.

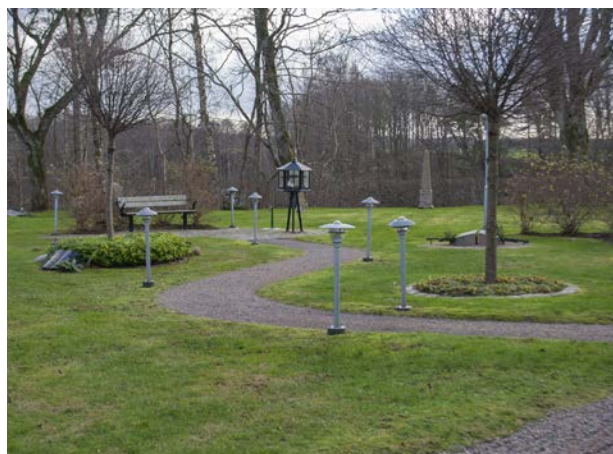
Stora delar av kvarter C gjordes om till askgravlund på 2010-talet.

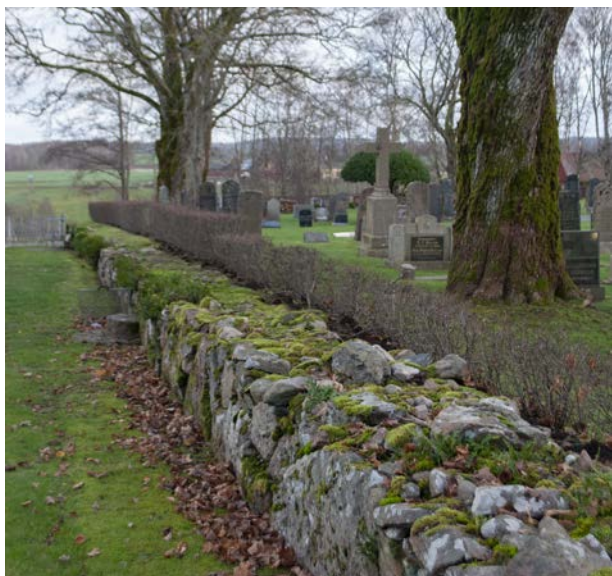
Hela kyrkogården omges av en vällagd kallmurad skalmur av natursten. I kvarter A och B finns även en klippt häck innanför muren och delar av en äldre trädkrans.

- Kyrkogården bör vara omgärdad av en trädkrans.
- Kyrkogårdens murar ska bevaras och underhållas. En eventuell omläggning av muren ska ske med befintlig sten samt i ett utförande likt befintligt. Omläggning av murar ska föregås av samråd med länsstyrelsen.

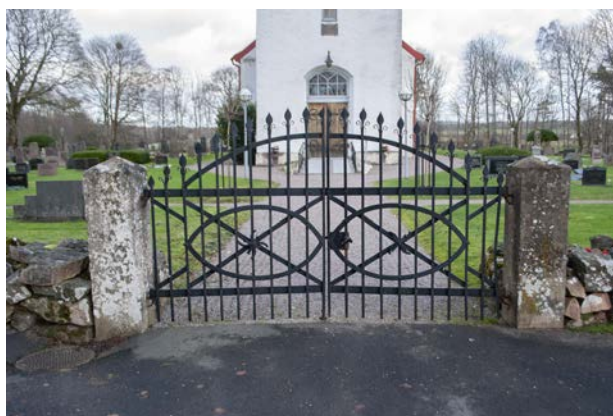
Till kyrkogården finns även några fina smidesgrindar mellan stenpelare.

- Kyrkogårdens entréer med grindstolpar och smidesgrindar ska bevaras och underhållas med traditionella material och metoder.
- Kyrkogårdens träd och övrigt växtmaterial ska skötas och underhållas enligt upprättad trädvårdsplan. Avsteg från gällande plan och ändringar av växtmaterial kan kräva tillstånd enligt kulturmiljölagen. Trädkransen kan omfattas av det generella biotopskyddet varför nedtagning av träd kan behöva dispens enligt miljöbalken.

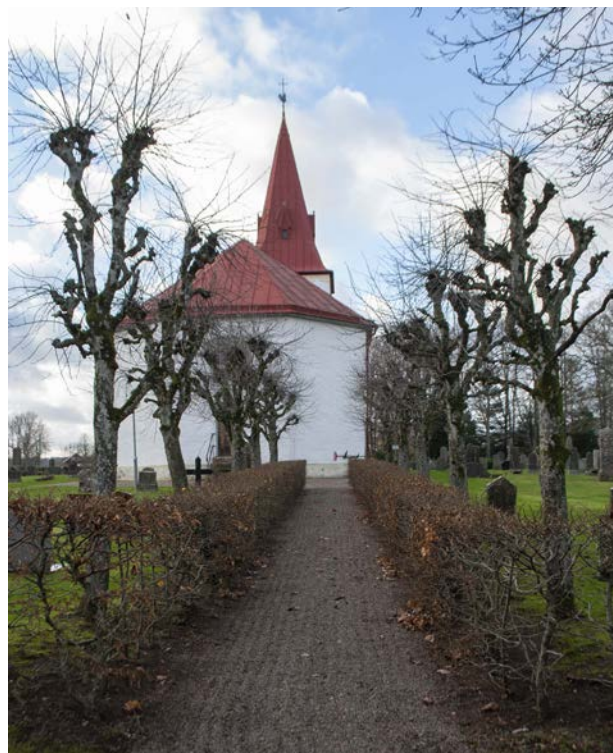
Mittgången från öster kantas av en allé av hamlade träd och en klippt häck.

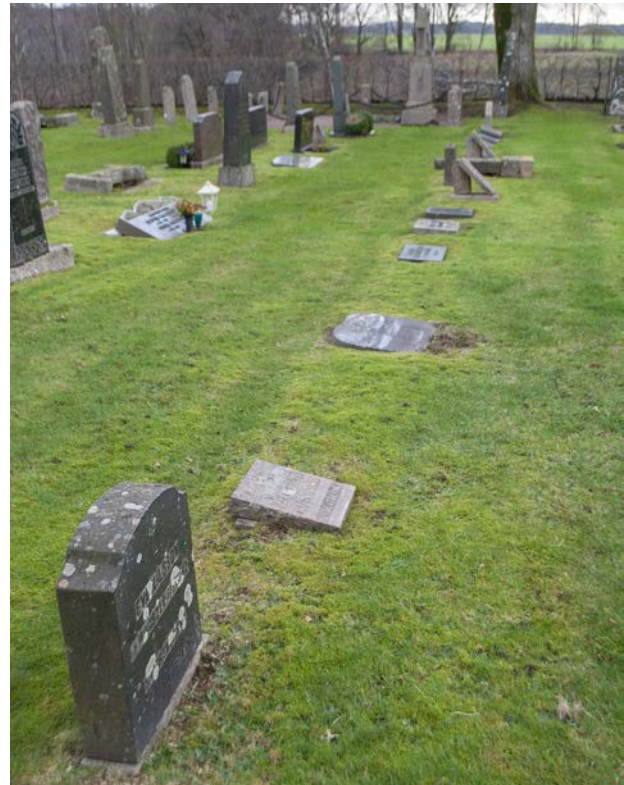
Fram till mitten av 1900-talet, ibland ända fram till 1970-talet, fanns en tradition att samla barngravar på samma ställe, som här i kvarter D. Dessa gravar har ett viktigt socialhistoriskt värde som berättar om tider när barnadödligheten var högre.

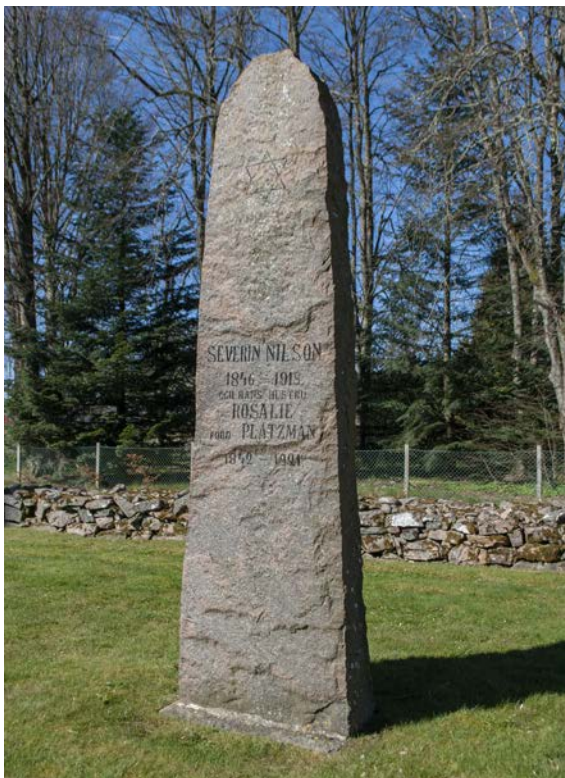
Gravvården över Severin Nilsson är en kulturgrav både genom sin monumentala utformning och det personhistoriska värdet. Grav A: 2-3.

Severin Nilsson 1846-1918 och hans hustru Rosalie född Platzman 1842-1921	Lokal- och regionalhistoriskt värde, exempel 1910-tal, unik, känd konstnär och fotograf i Halland, dekor av Davidsstjärna	Gott skick	
A	4-6

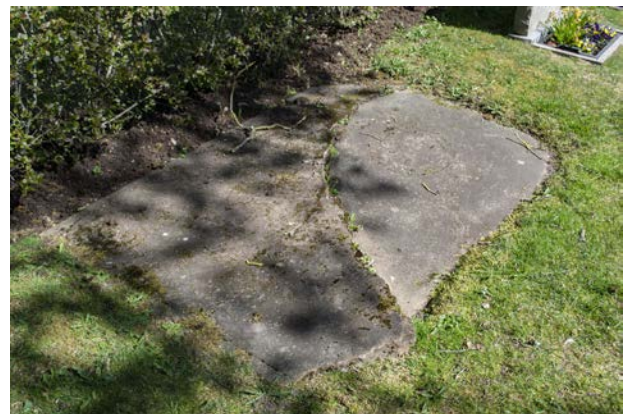
Det finns inte så många riktigt gamla gravvårdar på Asige kyrkogård. De äldre är från andra hälften av 1800-talet utom denna gravhäll från 1600-talet som bröderna Oluf och Bendt Lauritzen reste över sina föräldrar Lauritz och Anne. Grav B:147.

Denne sten hafver Oluf Lauritzen oc Bendt Lauritzen Borger oc Brygger i Kjöbenhavn bekostet ofver deris Salig Fader Lauritz som bodde och dödde i Slättelynga 1638 saa oc deris Moder Anne Olufsaater graf Gud givne dennem en glädelig aerofull opstandelse.	Den äldsta gravvården på kyrkogården, unik, från dansk tid	Sprucken, skadad	Samråd med stenkonservator kring eventuella åtgärder
B	148

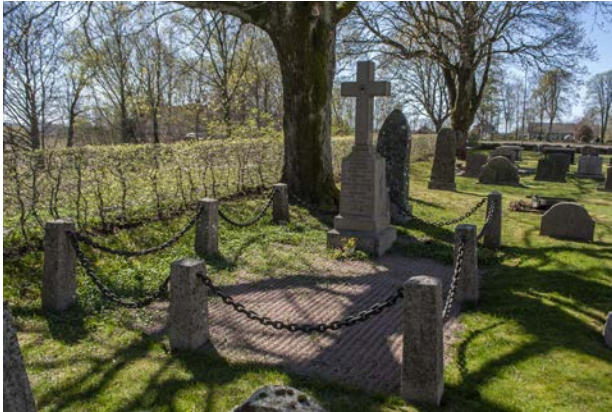
Alla stenramar och andra inhägnader ska bevaras, även på gravvårdar som inte är kulturgravar. Detta är dock en kulturgrav över lantbrukaren J. E. Hellström och hans familj. Grav D: 291-294.

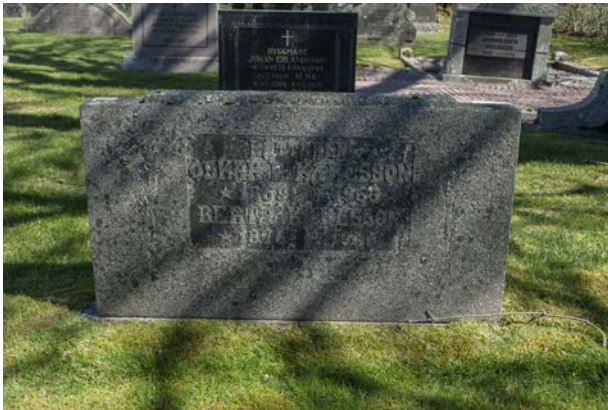
Yrkestitlar kan berätta mycket om historien i socknen, som här gravvården över Rättaren Oskar Karlsson. Grav D: 77-78.

Rättaren Oskar Karlsson 1869-1968 Beata Karlsson 1876-1946	yrkestitel, repr för 1940-talet och årsring på kyrkogården	gott skick	
D	79-80

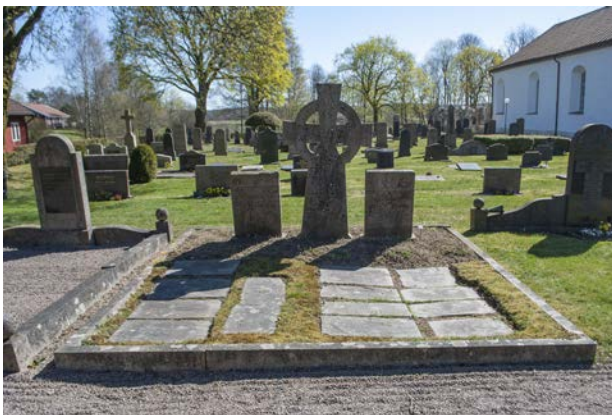
Detta kors har senare kompletterats med två flankerande likadana lägre gravvårdar i samma stenart som korset vilket skapar en fin helhet. Grav A: 30-33.

<i>vänstra</i> : Folkskollärarinnan Agnes Nyman 1889-1978 <i>högra</i> : organisten Elna Nyman 1891-1989	Stenramsgrav fylld med stenhällar, ovanligt med grekiska kors på Asige kyrkogård, ovanligt med kvinnliga yrkestitlar, ligger i rad av flera höga exklusiva gravvårdar längs en av kyrkogårdens viktigare gångar. Märkning gäller samtliga gravvårdar inom gravplatsen.	påväxt, svårläst inskription	Rengör på sikt

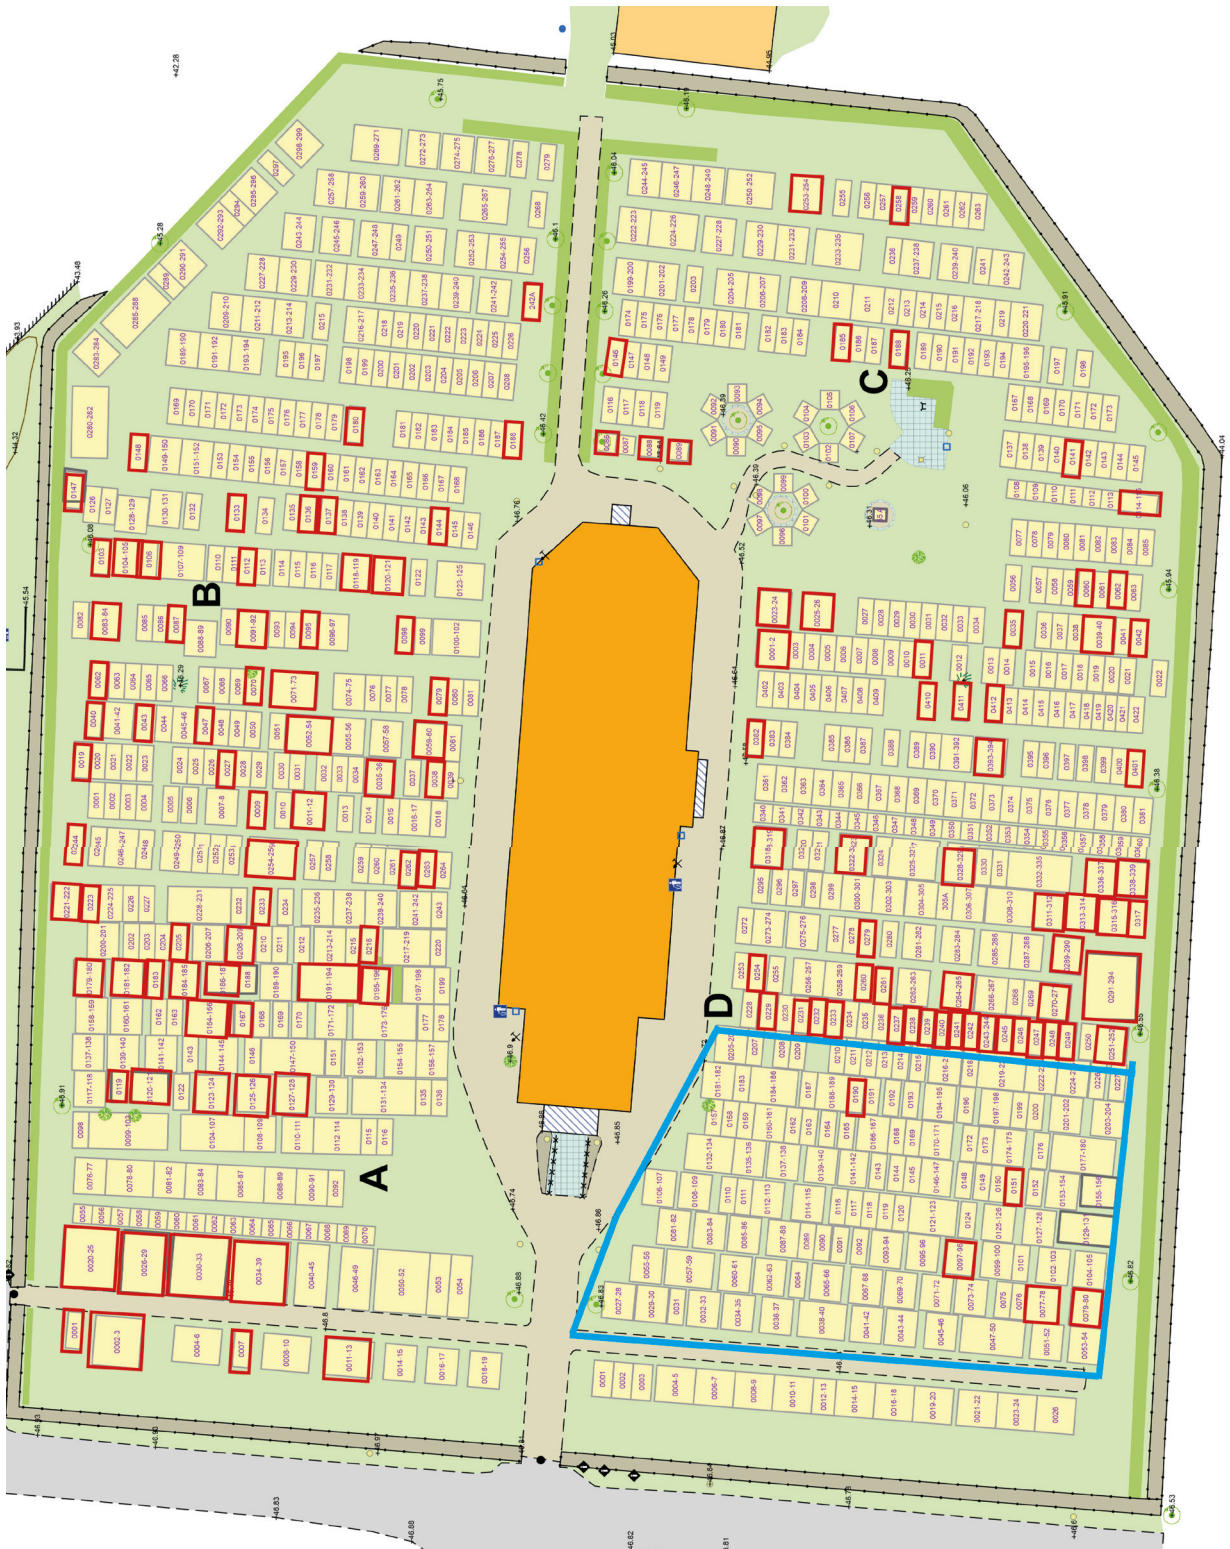
BILAGA 1. KULTURGRAVAR, KARTA

Översikt över Asige kyrkogård med utpekade kulturgravar. Kulturgravarna är utströdda över stora delar av kyrkogården med en koncentration till de delar som ligger längs kyrkans långsidor. (Karta Metria AB, 2019)
