KULTURHISTORISK INVENTERING OCH BEVARANDEPLAN

# ABILDS KYRKOGRÅRD

Abilds socken, Falkenbergs kommun

KULTURMILJÖ HALLAND RAPPORT 2020:82

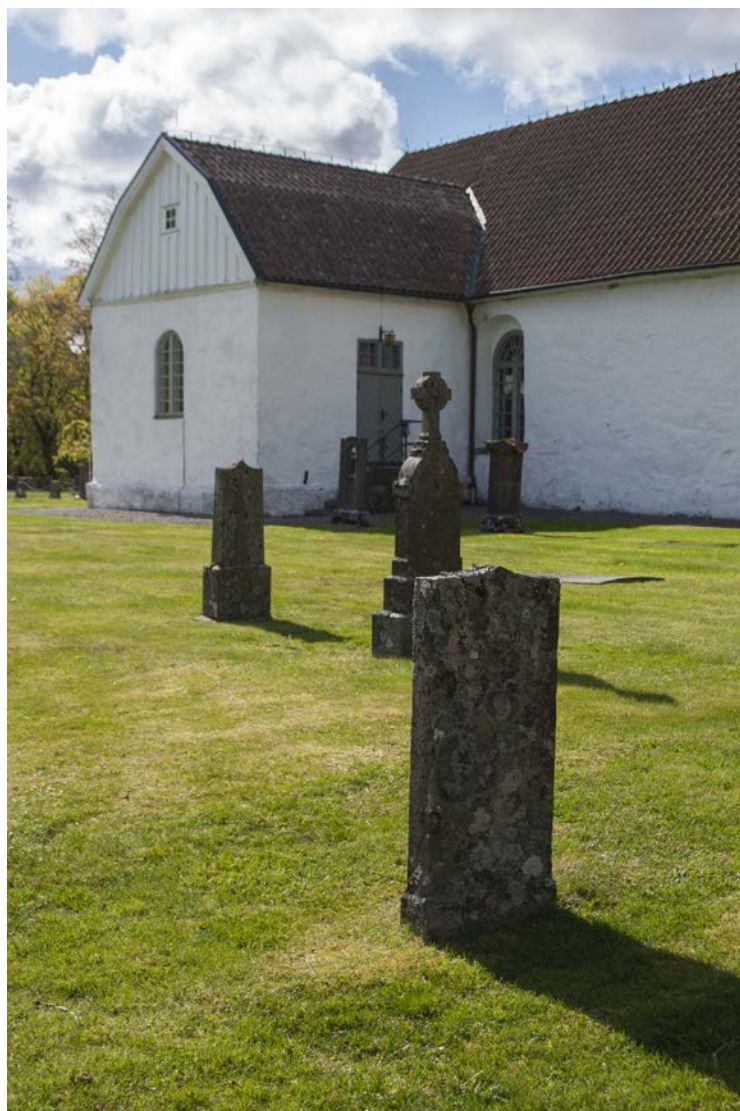
Kvarter C norr om kyrkan har en ålderdomlig karaktär med kyrkogårdens äldsta gravvårdar.

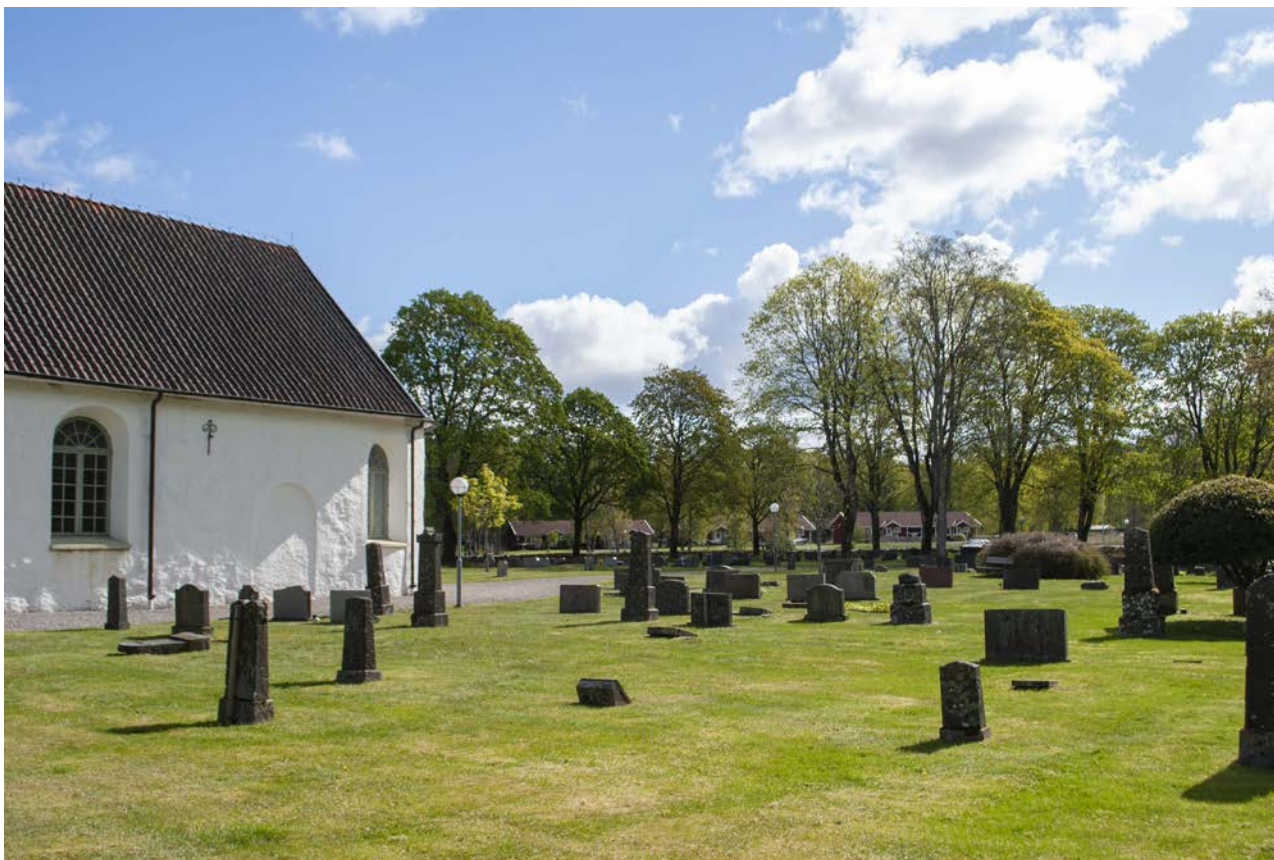
Kvarter A söder om kyrkan har en ålderdomlig karaktär, med vårdar från sent 1800- och tidigt 1900-tal. I bakgrunden syns trädkrans och stenmur runt kyrkogården.

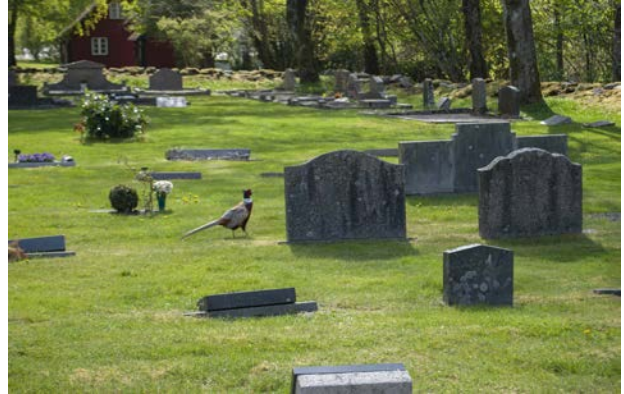
I kvarter A söder om kyrkan finns även en del lägre vårdar och flera som lagts ned.

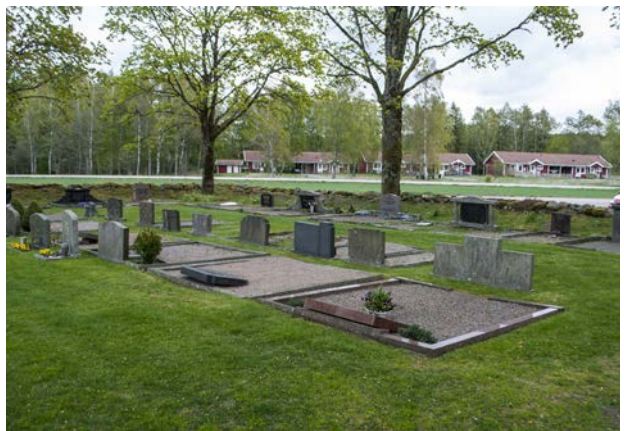
längs kanterna i kvarter E och D finns ett sammanhållet område med stenramsgravar främst från 1930-40-talen.

Längs murarna i kvarter D och E finns sammanhållna rader med bevarade stenramsgravar. Sådana miljöer blir allt ovanligare ute på landsortskyrkogårdarna då många stenramar tagits bort från 1960-talet och framåt. I många fall är ramarna utformade i enhet med gravvården och markerar en familjegrav. Gravvårdarna kommer främst från 1930-50-talen men det finns även några från 1920- och 1960-talen. Riktlinjer:

- Karaktären av sammanhållet område med stenramsgravar med grus ska bevaras.
- Alla stenramar bevaras och återupplåts. Även till ramen hörande stenklott och urnor bevaras.
- Strävan bör vara att även övriga gravvården återanvänds.
- Detta gäller främst de vårdar som är utformade i enhet med ramen; se foton till höger. Även sidostenar bör bevaras vid dessa gravar.
- I övriga fall kan vården avlägsnas och ersättas med en ny eller flyttas inom kvarteret.
- Nya stenramar kan tillåtas.
- Nya gravvårdar bör ansluta till stenramen i material och stil.
- Gravvård vid huvudändan bör vara stående. Gravvårdar placerade inom ramen bör vara liggande.

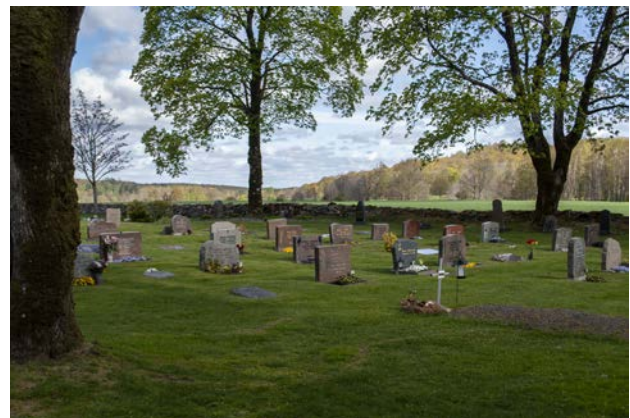
I de västra delarna av kvarter E och D finns de flesta gravvårdar från efter 1950-talet och framåt.

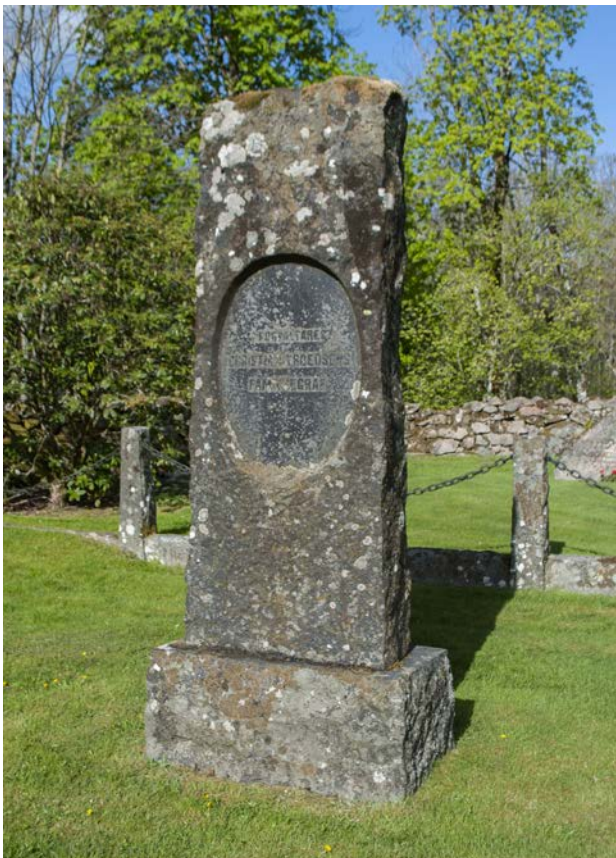
Många av gravvårdarna på Abilds kyrkogård har anknytning till storgodset Hjuleberg. Här den monumentala bautastenen över förvaltaren Christian Troedsson och hans familj, A:40-41.

Förvaltaren Christian Troedssons familjegrav	Karaktärsskapande, monumental bautasten, tidstypisk, intressant och lokalhistoriskt viktig titel	Christian Troedsson 1850-1904 och hans hustru Matilda 1848-1945	påväxt	rengör på sikt

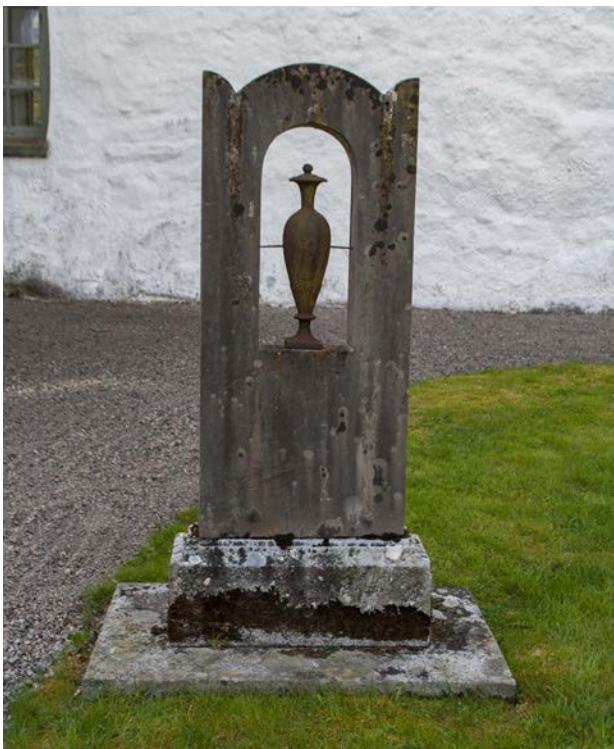
Denna unika gravvård är rest över C.L. Lagerheim 1785-1815 som vistades hos sin syster Anna Charlotta Lagerheim på Hjuleberg när hon dog. grav C 137.

C.L. Lagerheim 1785-1815 Minne af en älskad syster	Ålder, unik utformning, karaktärsräskapande, en av de äldsta gravvårdarna på kyrkogården. Lokalhistoriskt intressant person.	Gift m Johan Henrik von Duben, vistades hos systemen Anna Charlotta Lagerheim på Hjuleberg när hon dog.	Korrosion, Inskription svårläst	åtgärdas av konservator
C	159

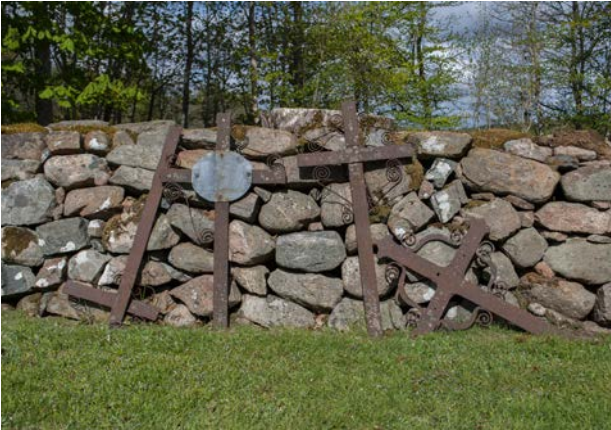
Denna typ av smideskors verkar vara vanliga just på Abilds kyrkogård, kanske tillverkade av en lokal smed.

xxxxx	enkelt smideskors, troligen lokalt producerat då det finns några liknande på Abilds kyrkogård, unikt		rostigt, trasigt, oläslig	åtgärdas av konservator

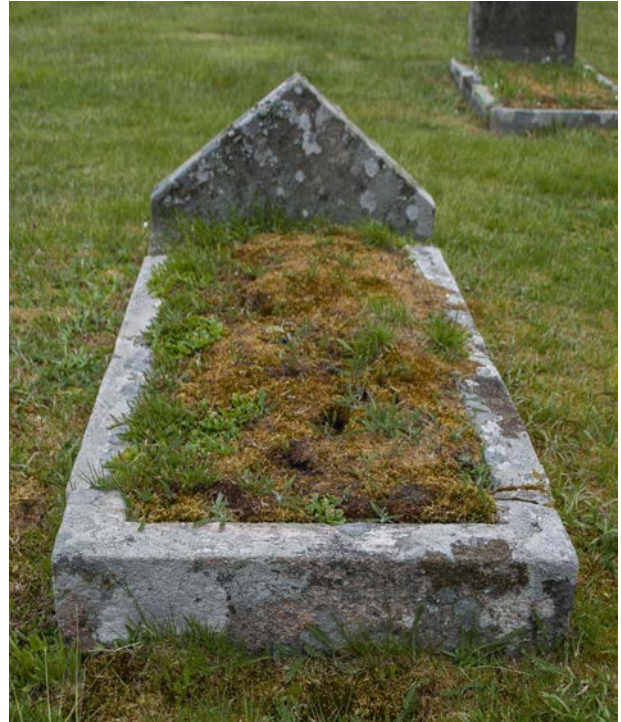
I kvarter C finns det några barngravar av detta slag som verkar vara typiska för just Abilds kyrkogård, här C 246 över Axel Andersson 1868-1876 som gick bort i hjärnhinneinflammation.

C	246	 	Axel Andersson 1868-1876	en av de äldre i kvarteret, ålderdomlig form av vård, miljöskapande, troligen lokalt hantverk då det finns några liknande i denna del av kyrkogården, barngrav	texten på baksidan, vänd bort från ramen. Dog i s.k. hjärnfeber dvs hjärnhinneinflammation	påväxt, svårläst	Rengör
C	247	 	Albin Jönsson 1872-1877	en av de äldre i kvarteret, ålderdomlig form av vård, miljöskapande, troligen lokalt hantverk då det finns några liknande i denna del av kyrkogården, barngrav	texten på baksidan, vänd bort från ramen. Dog i s.k. strypsjuka dvs difteri, krupp, bror till Anders Jönsson C 227	påväxt, svårläst	Rengör
C	275-276	 	Trädgårdsmäst. Olof Carlsson 1826-1905 Alexandra Carlsson 1820-1899	Intressant titel, lokalhistoriskt värde, ex på enklare vård i modern stil	Trädgårdsmästare på Hjuleberg, kan ev. vara en senare tillkommen sten då den är i modern stil	Gott skick	
C	253	 	Anna Johanna Fagrelus 1824-1868	en av de äldre i kvarteret, ålderdomlig form av vård, miljöskapande, troligen lokalt hantverk då det finns några liknande på kyrkogården		Biologisk påväxt, Svårläst inskription	Rengör

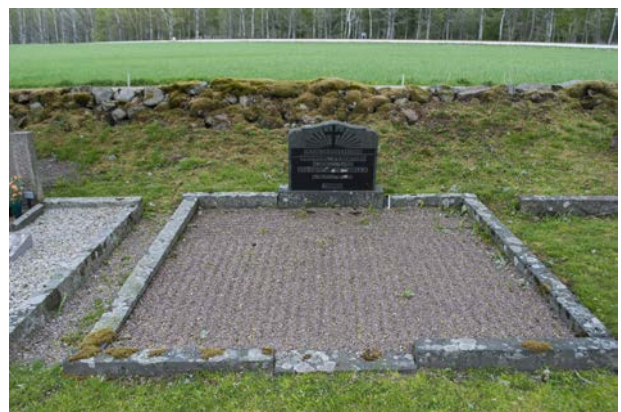
Även mer sentida gravvårdar är viktiga att bevara. Här över trädgårdsmästaren Hennig Petersson 1870-1943 som var med och utförde planteringarna på denna nya kyrkogårdssdel. D 23-24.

Trädgårdsmästaren Henning Petersson 1870-1943 hustrun Jenny Erika 1877-1943	Karaktärsskapande stenramsgrav, lokalhistoriskt viktig person	Henning var trädgårdsmästare och utförde alla planteringar på denna nya utvidgade kyrkogårdsdel	Gott skick	
D	35

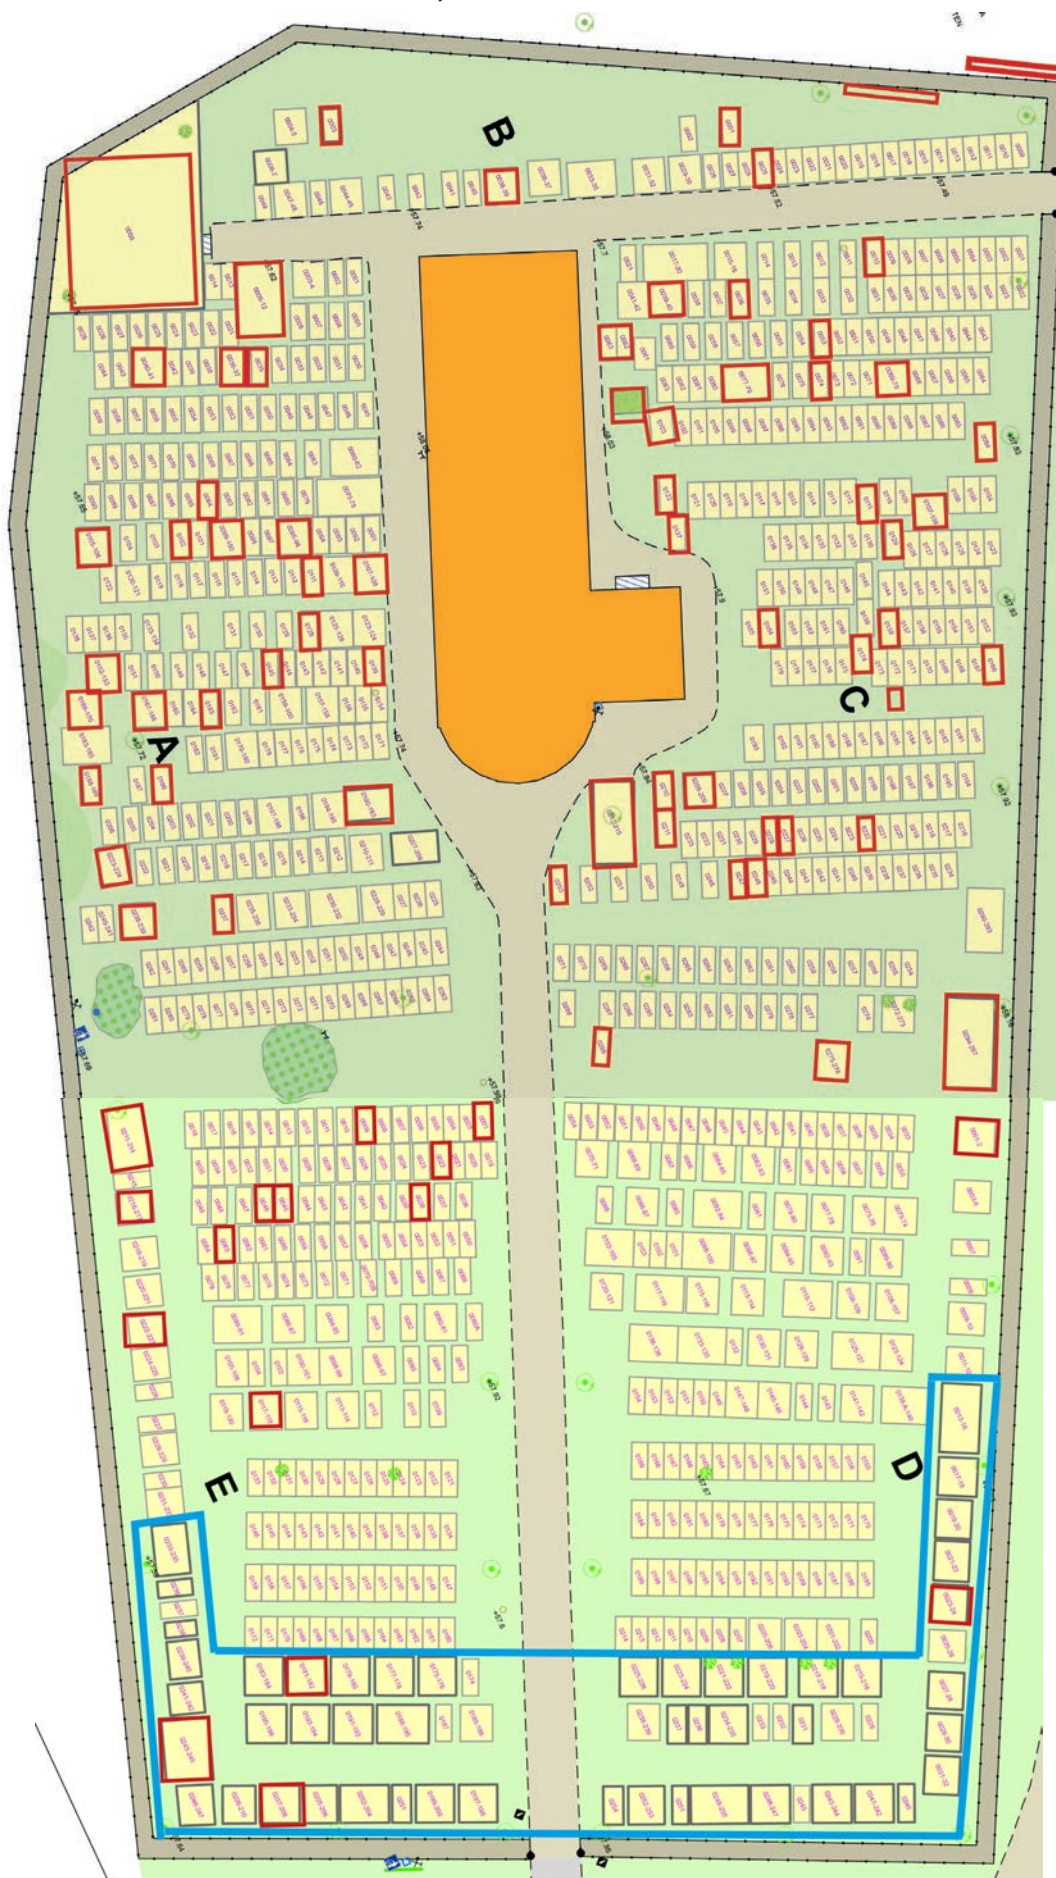
## BILAGA 1. KULTURGRAVAR, KARTA

Översikt över Abilds kyrkogård med utpekade kulturgravar. Kulturgravarna är utströdda över stora delar av kyrkogården med en koncentration till de äldre kvarteren närmast kyrkan.
