KULTRUHISTORISK BEVARANDEPLAN ÅR 2019-2020

# KINNAREDS KYRKOGRÅRD

Halland, Kinnareds socken, Hylte kommun

KULTURMILJÖ HALLAND RAPPORT 2019:57

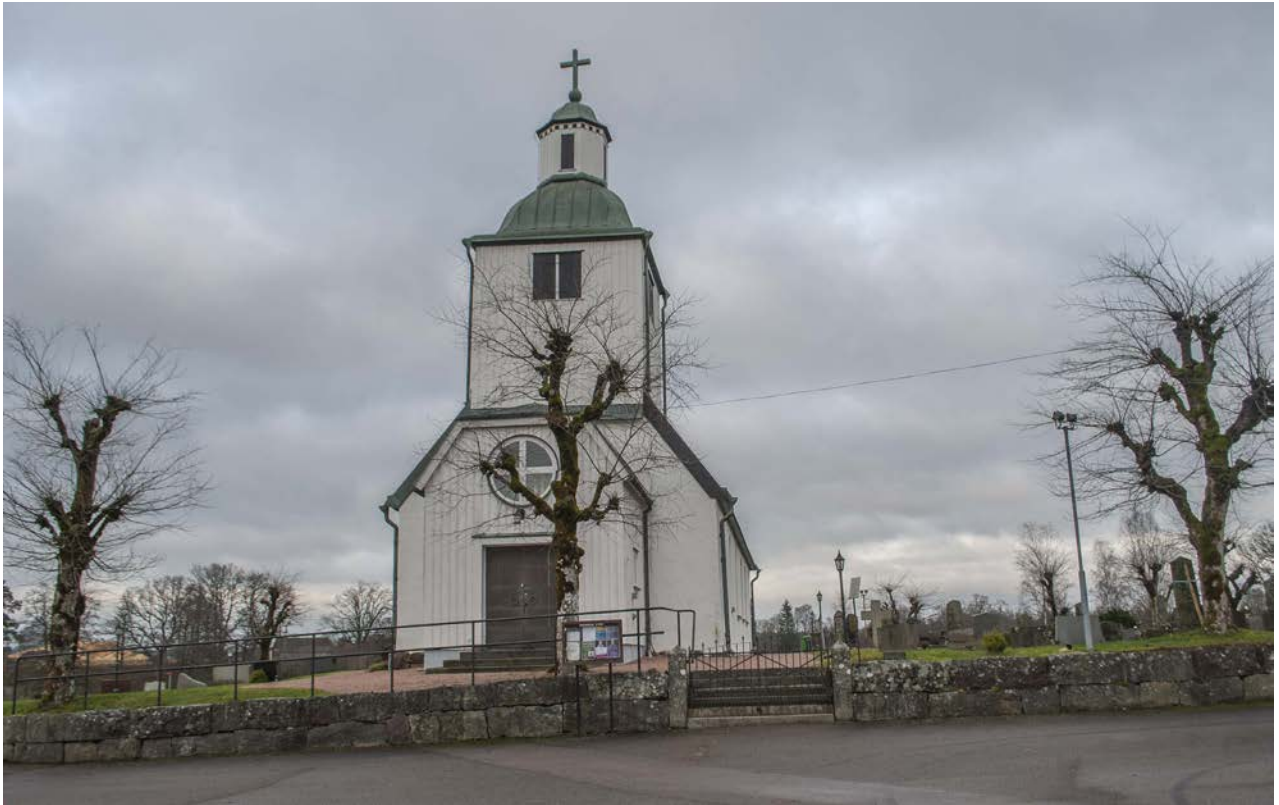
Mot väster kantas kyrkogården av en låg kallmurad stödmur och en hamlad trädkrans. Innanför smidesgrinden finns en trappa upp till kyrkogården.

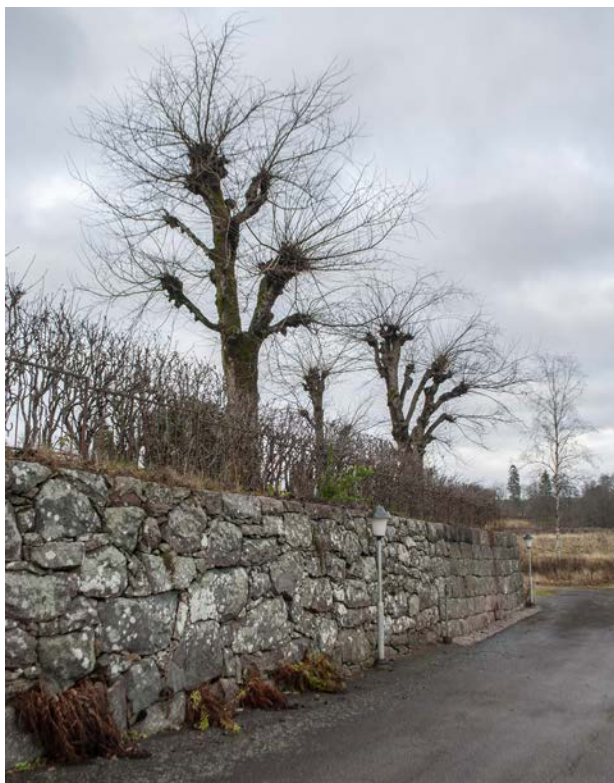
Mot söder är muren betydligt högre och den byter karaktär i norr. Ovanpå växer en klippt syrenhäck och den hamlade trädkransen.

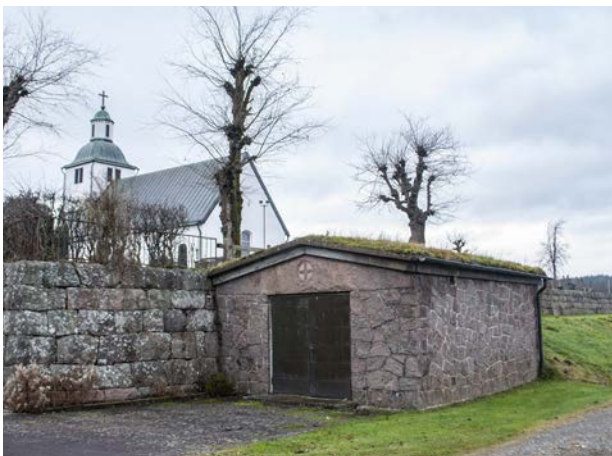
Bårhuset från 1957 är integrerat i muren.

Utanför den östra muren ligger **bårhuset** vilket invigdes 1957. Den rektangulära byggnaden är ritad av arkitekten Burt Stenberg, Fredblads arkitektkontor i Halmstad. Byggnadens västra sida är inbyggd i kyrkogårdens stödmur. Byggnaden är av gasbetong och klädd med kryssmursgranit från Söndrum. En dubbelsidig kopparport ligger i söder och ovanför är ett uthugget, grekiskt kors. Korset är utfört av stenhuggaren Mauritz Larsson från Kinnared. Stuprännorna är av koppar. Inuti kapellet är en relief på altarpålsväggen vilken är skapad av skulptören Eric Nilsson, Harplinge. Motivet visar Jesus när han uppenbarar sig för Maria Magdalena.

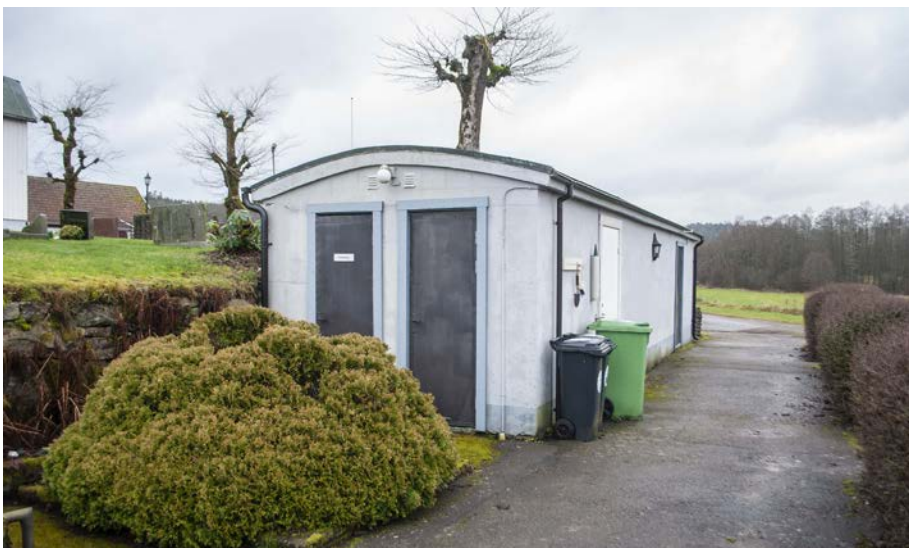
Ekonomibyggnaden i kvarter E från 1961.

Längs den södra muren i kv. E ligger en **ekonomibyggnad**, byggd ca 1961. Den är en låg rektangulär murad och vitmålad byggnad med välvt pappklätt tak. Plåtdetaljer såsom takfot, stuprör och hängrännor samt dörrar var troligen ursprungligen i koppar, som delvis bytts ut efter hand till andra material.

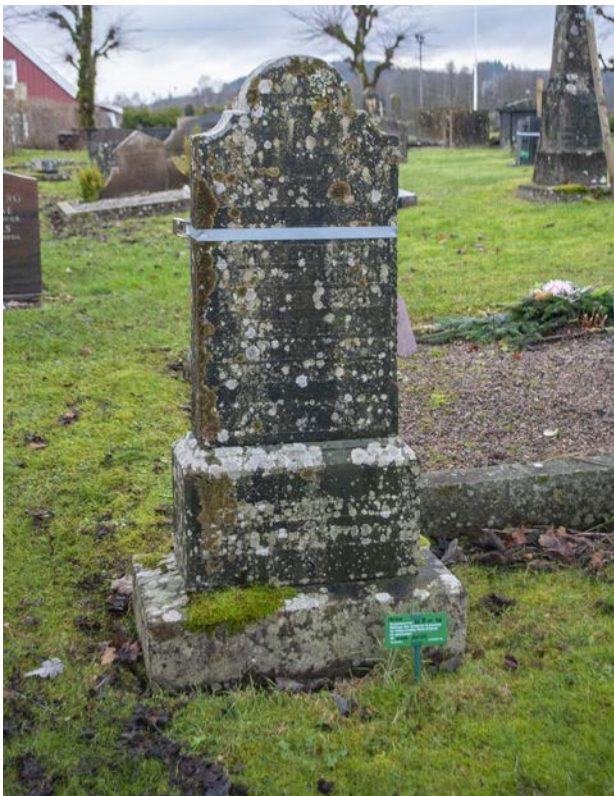
Vården över S.M. Carlsson från 1911 har riklig påväxt och har stabiliserats provisoriskt för att inte ramla. (B78)

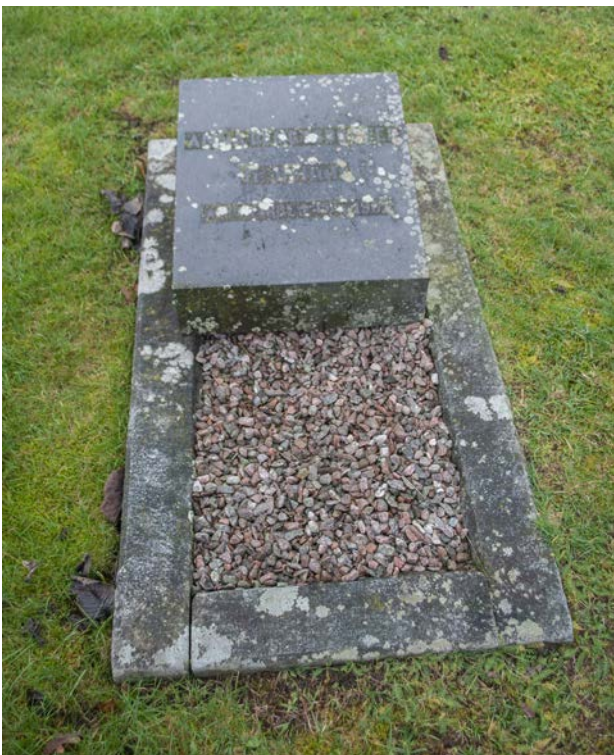
Vården över Anna Bengtsdotter från 1901 har lagts ned. Även här finns en del påväxt som kan göra texten svårtydd. (A57)

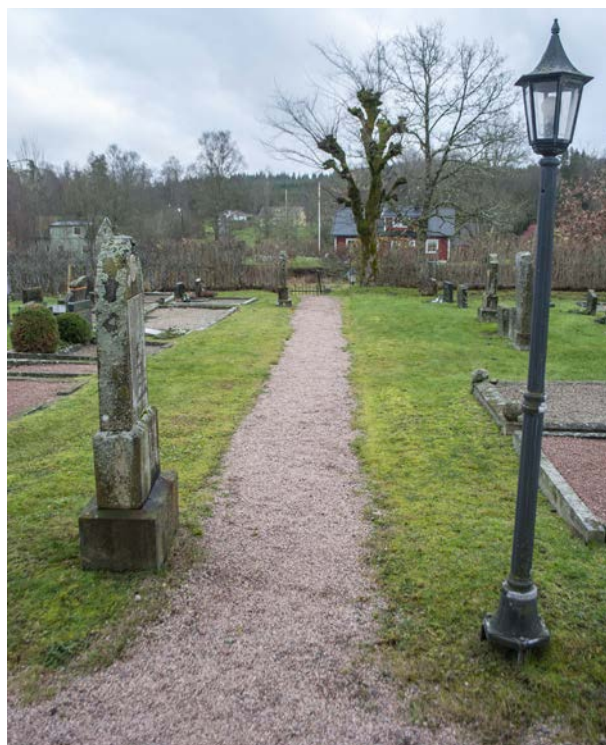
Gångsystemet bevaras och bör ha slitagelager av grus. Gatlyktor i gammal stil kan passa på en äldre landsorts-kyrkogård.

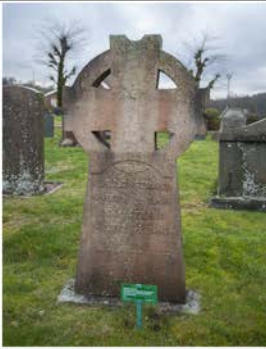
B	45

August Strand 1869-1940, Anna Strand 1872-1945	Högs kors är typiskt för decennierna en bit in på 1900-talet, något ovanligt stenväl, Viktigt för kyrkogårdens varierade och ålderdomliga karaktär.		viss påväxt	rengörs
B	50

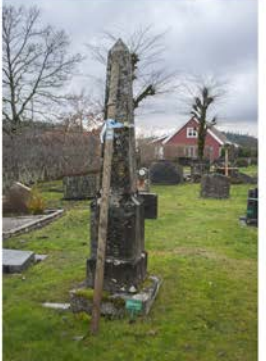
A. ARIVDSON +1875	En av de äldre gravvårdarna på kyrkogården, typisk för det sena 1800-talet men ovanligt med obelisk på Kinnareds kyrkogård. Viktigt för kyrkogårdens varierade och ålderdomliga karaktär		påväxt, instabil	rengörs, stabiliseras
B	51

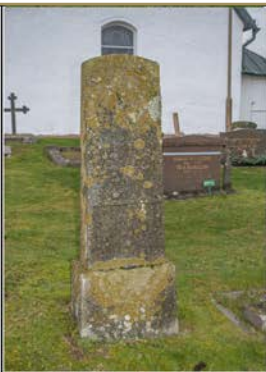
D	83

xxxx	hög smalsten, viktig för kyrkogårdens varierade karaktär		riklig påväxt, svårläst	rengör
D	85

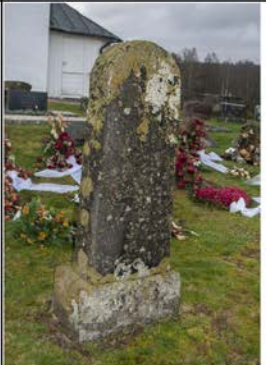
xxxx (trol.) Juliana Andersson 1860-1912	hög smalsten från 1910-talet, viktig för kyrkogårdens varierade karaktär		riklig påväxt, svårläst	rengör
D	95

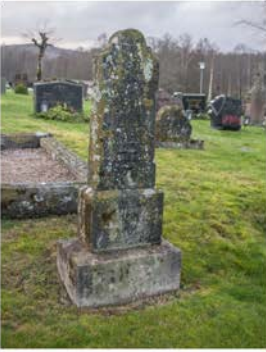
D	108

xxxx	Sent exempel från 1920-talet av en ålderdomlig form, hög smalsten som var vanligare under 1800-talet, viktig för kyrkogårdens varierade karaktär		påväxt, svårläst	rengör
D	109

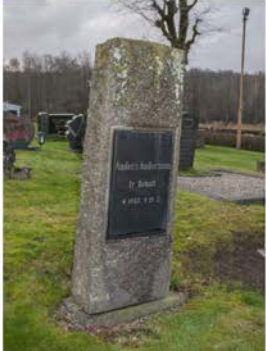
Anders Andersson 1863-1922	hög smalsten från 1920-talet, viktig för kyrkogårdens varierade karaktär		gott skick	
D	114
