# DRÄNGSEREDS KYRKOGRÅRD

Halland, Drängsereds socken, Hylte kommun

KULTURMILJÖ HALLAND RAPPORT 2019:56

Kulturhistorisk bevarandeplan

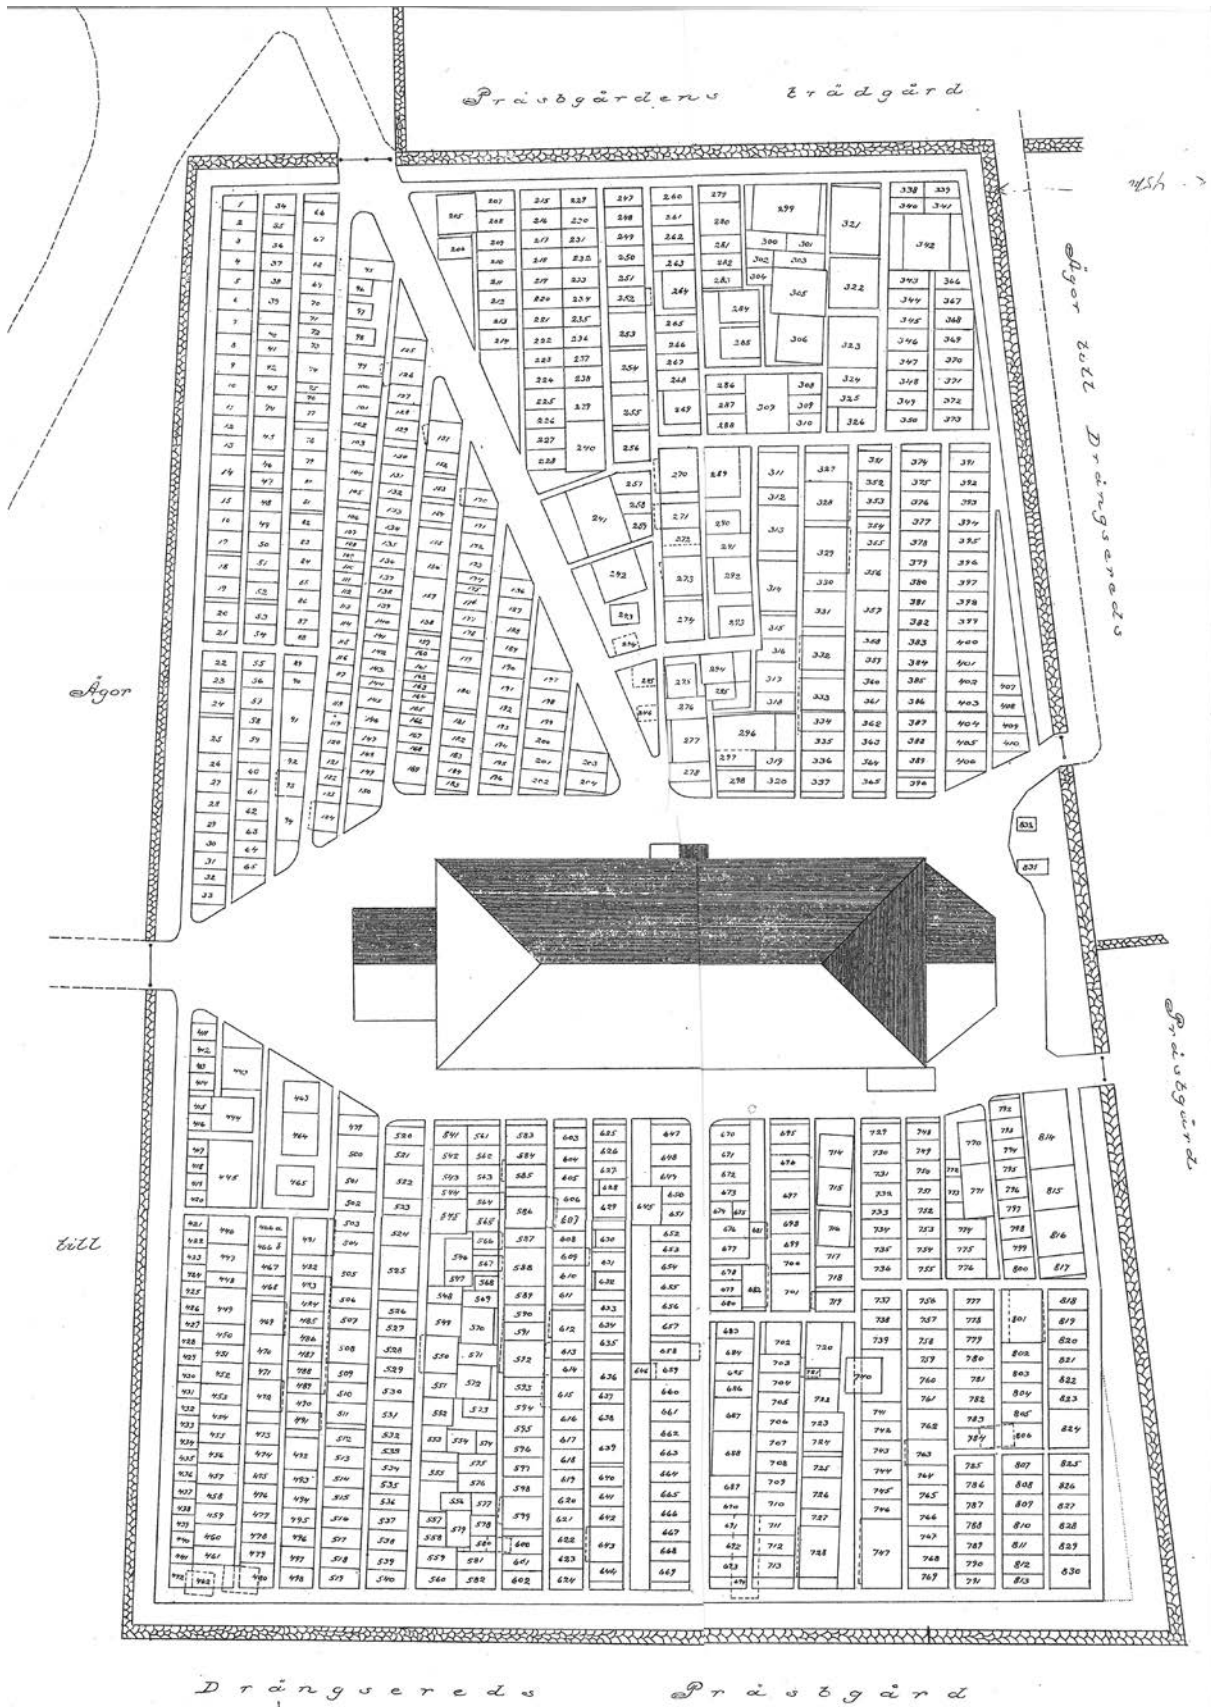
Uppmåtningsritning från 1932 över Drängsereds kyrkogård. Området motsvarar dagens kvarter 1, 2 och 13. Foto: Eva Gustavsson Kulturmiljö Halland, taget 2007 i församlingens arkiv.

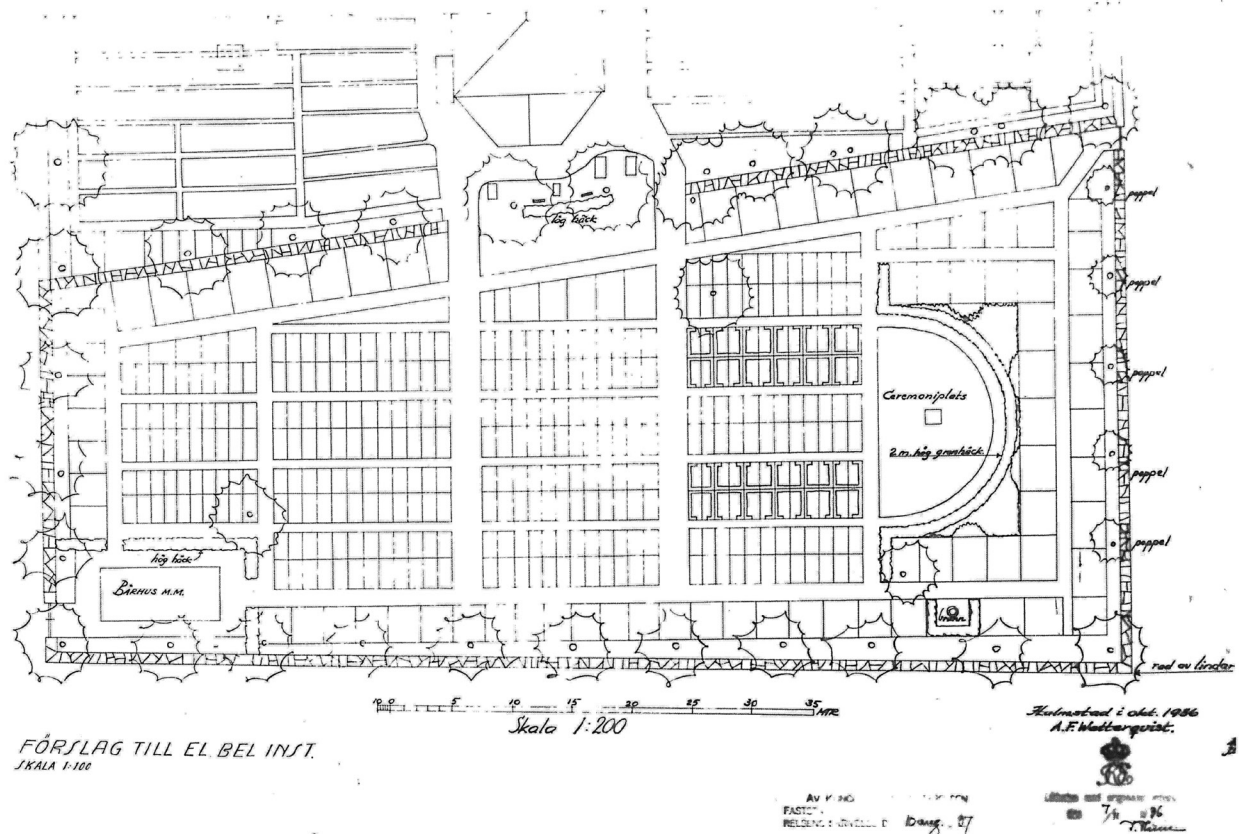
Förslag till utvidgning av Drängsereds kyrkogård, 1936. ATA.

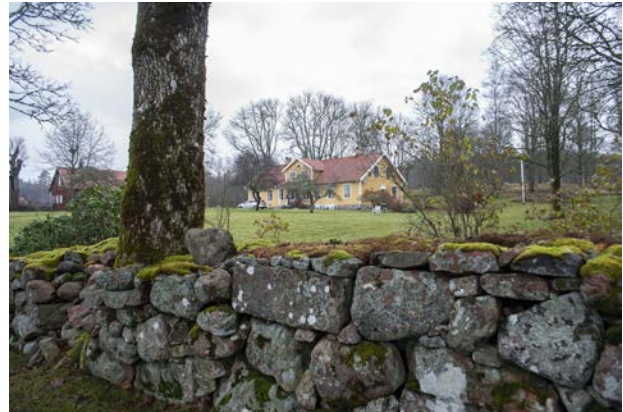
Kyrkogården inramas av en kallmurad naturstenmur. Muren är hög i öster och norr och lägre i sydväst. I väster är muren en stödmur med en häck ovanpå. Kyrkogården omgärdas av en trädkrans med en blandning av alm, lind och kastanj. Kran- sen har tunnats ut med åren och är inte intakt. Den

Den omgivande muren med prästgården i bakgrunden.

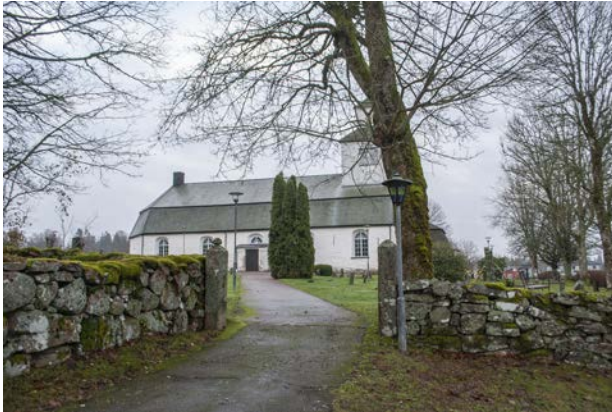
Öppningen i nordvästra hörnet. Grinden är borttagen, jfr foto på sidan 10.

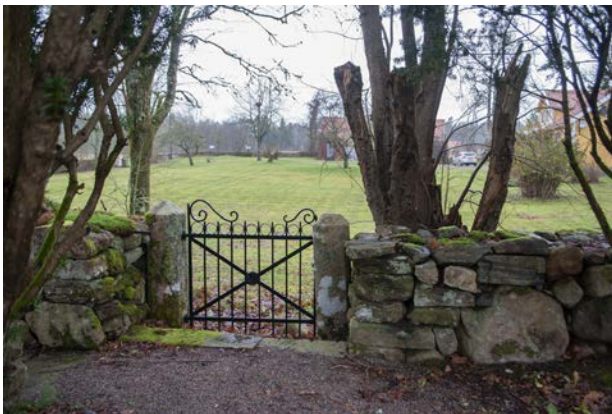
Mellan kyrkogården och prästgårdens parkliknande trädgård finns en liten smidesgrind.

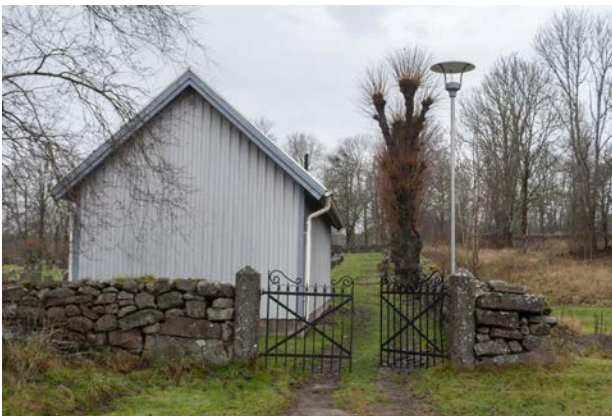
Öppning med smidesgrind mot söder, vid ekonomi-byggnaden.

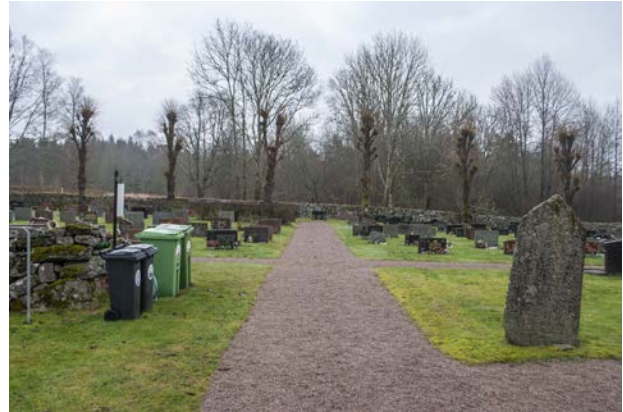
Den del av kyrkogården som utvidgades 1940 kantas av en trädkrans av hamlade lindar.

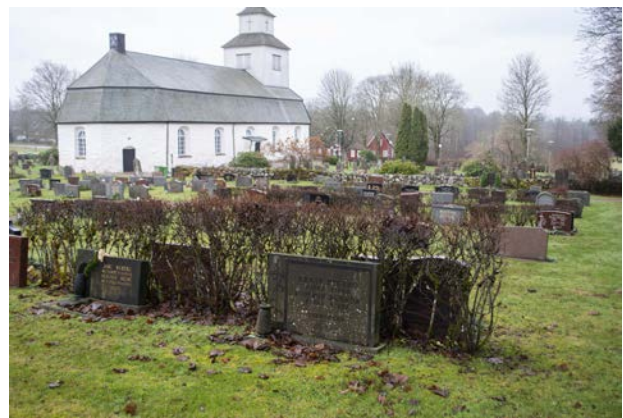
I kvarter 5 och 6 delas gravraderna in av rygghäckar.

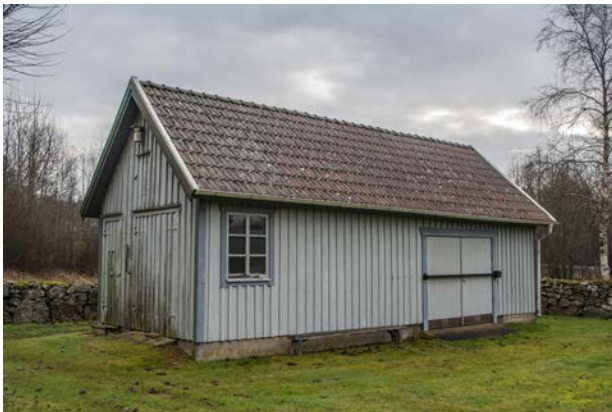
Ekonomibyggnaden i kyrkogårdens sydöstra hörn.

I det sydöstra hörnet av kyrkogården, i den yngre delen står en äldre ekonomibyggnad. Den är uppförd i trä, med sadeltak med rött tvåkupiga tegelpannor. Denna enkla lilla träbyggnad var avsedd att ersättas av ett bårhus ritat av arkitekterna Fredblad och Höstrup 1961-62, vilket dock aldrig realiserades.

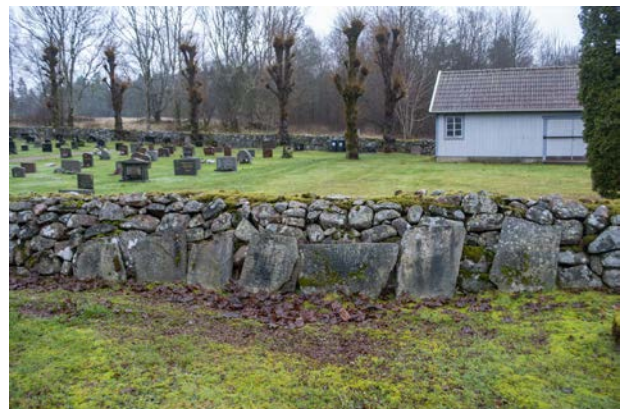
Längs den östra muren står flera ålderdomliga stenvårdar och fragment av vårdar.

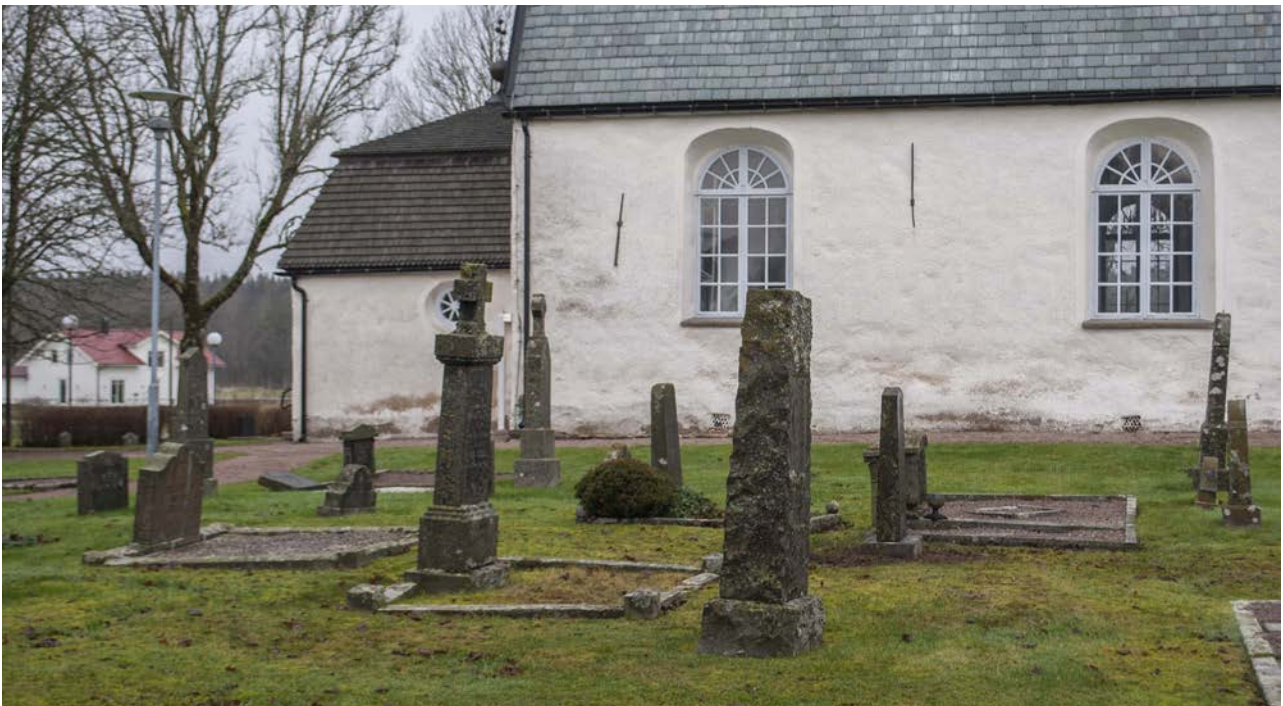
Närmast kyrkan i kv 13 finns många karaktärsskapande stenvårdar.

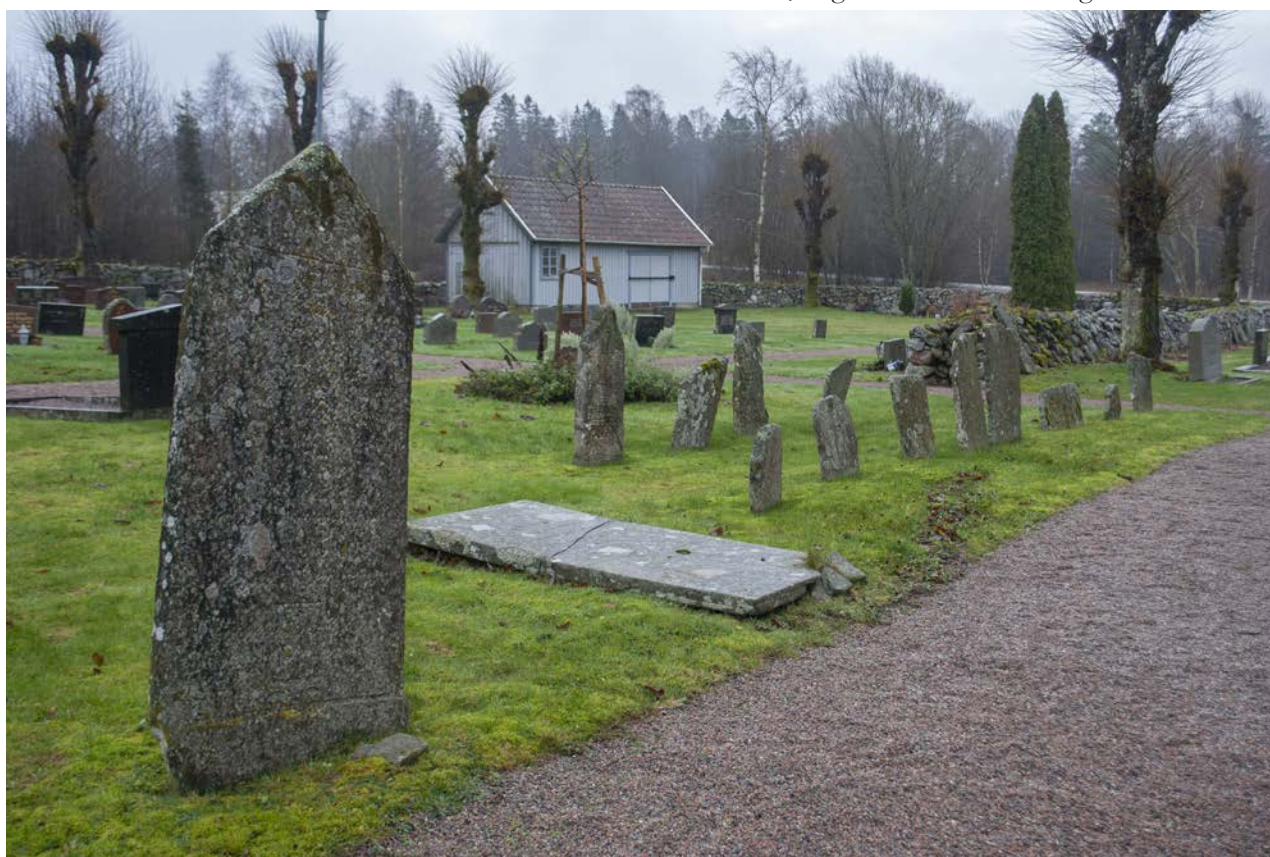
Kvarteret har 15 ålderdomliga, handhuggna, tunna granitvårdar med bl.a. sol- och ängladekorer. På flera vårdar är den handhuggna texten dansk. En av de äldre vårdarna är en stenhäll och en består av en tunn, hög dödsbrädeliknande granitvård.

Kv 7 med sina ålderdomliga vårdar.

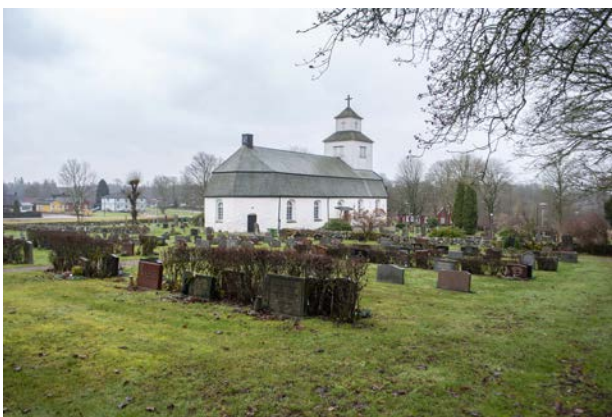
Kvarter 5-6 utgörs av enhetliga gravar från 1960-talet och framåt, placerade längs rygghäckar.

Kvarter 5-6 utgör en välbevarad tidstypisk årsring från 1960-talet. Kvarteren utmärks av strikt enhetlighet med låga stående små stenvårdar i raka rader. Raderna delas in av låga klippta rygghäckar. Vårdarna vänder baksidan mot rygghäckarna.

- Rygghäckar bevaras
- Vårdar ska vara vända med baksidan mot häcken
- Gravvårdar bör vara placerade stående och utföras i sten
- De bör inte vara högre än rygghäcken bakom
- Runda naturstenar bör inte placeras inom miljön
- Stenramar bör inte tillåtas
- Planteringsram kan tillåtas
- Nya vårdar och gravar kan placeras på tomma platser.

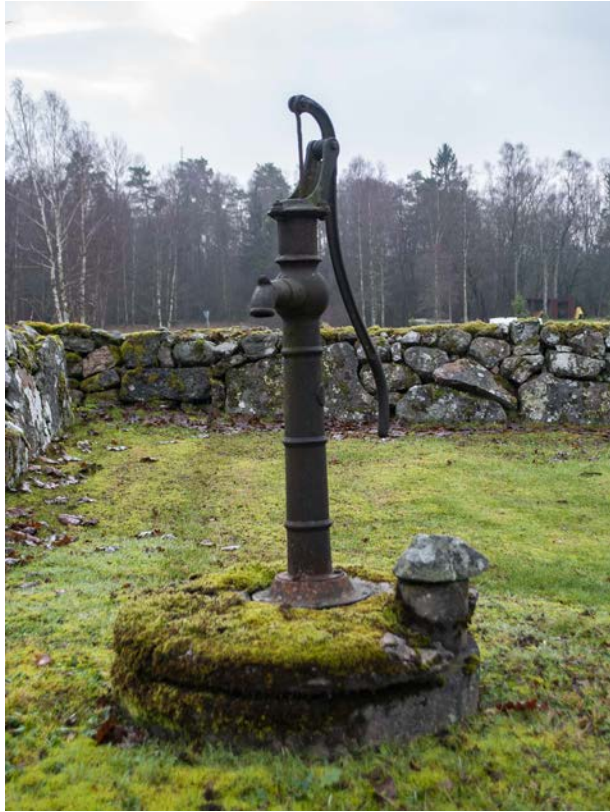
Gammal brunn i kv. 13.

Det finns sex serviceplatser. Alla platserna har en enkel vattenkran, vasställ och gröna soptunnor. Det saknas ställ för krattor. Platserna ligger vid ekonomibyggnaden, vid östra muren i kv. 9, vid muren närmast kyrkan i kv. 3, vid muren i kv. 2 och vid muren i kv. 13. Dessutom finns det en kran vid källaringången på kyrkans södra sida. En äldre vattenpump med brunnslock, vilken ej används, står i kv. 13.

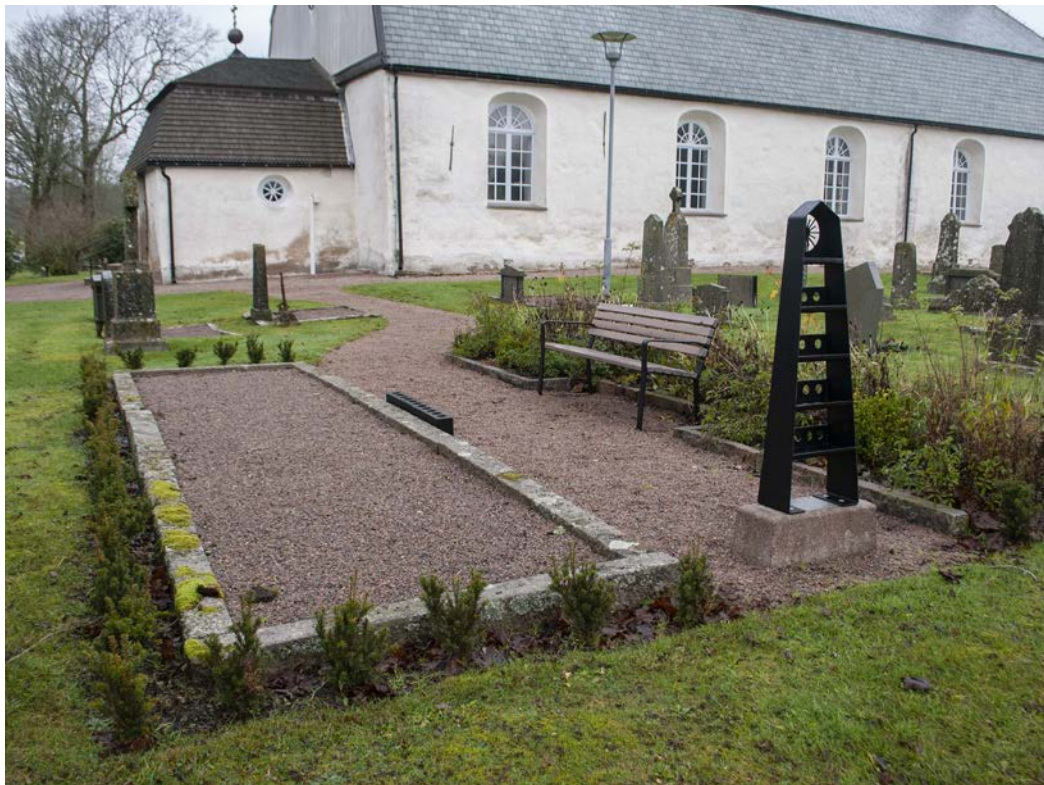
I kv. 13 har en av de större familjegravarna gjorts om till askgravlund. Här finns en av kyrkogårdens bänkar. I bakgrunden en av gatlyktorna på kyrkogården.

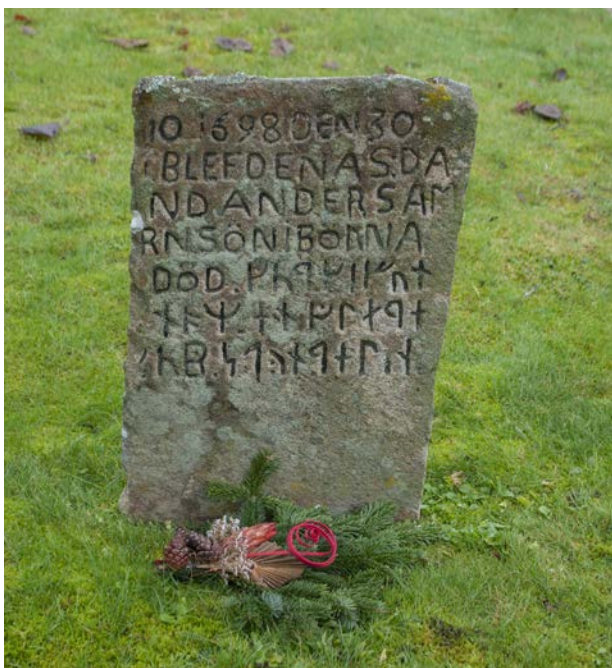
En av de äldsta gravvårdarna på kyrkogården: (7A) 10 ..1698 30 BLEF DENA SD ANDERS ANDERSSÖN I BÖNNA DÖD. På andra sidan står: HS IHS AAS HER HVILAR REDELGE DANE MAND ANDERSON (?).... SOMASOM....ÅBOE SOM.....ANO 1729...

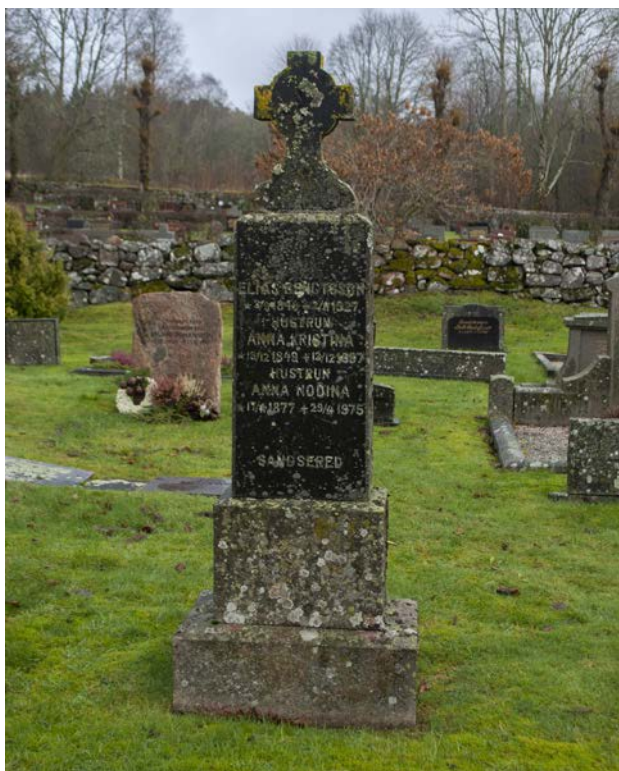
Höga smalstenar i olika varianter är en av de vanligaste äldre gravvårdsformerna. Här ett sent exempel över Elias Bengtsson död 1927, första hustrun Kristina död 1897 och hustrun Anna Nodina som levde ända 1975 (2:131-132)

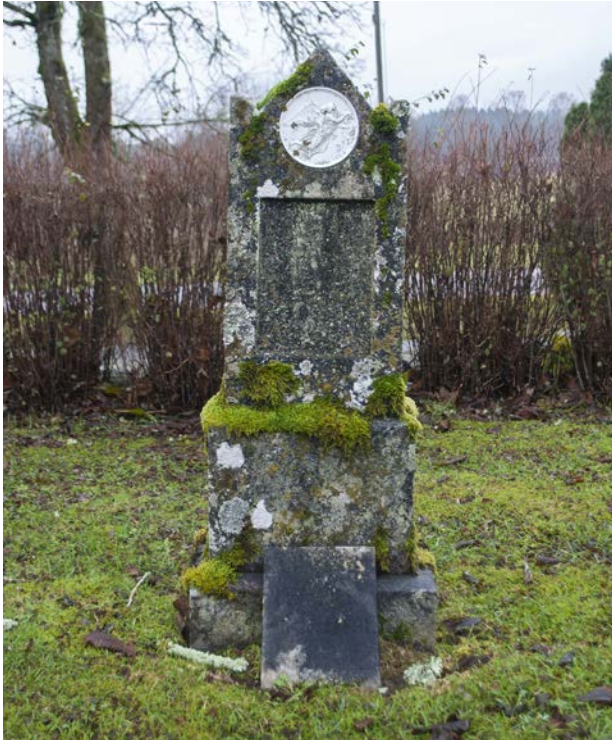
På Drängsereds kyrkogård finns flera gravvårdar med biskvimedaljong och inskriptionsplatta i marmor. Här över en Franciska död 1891. (1:6)

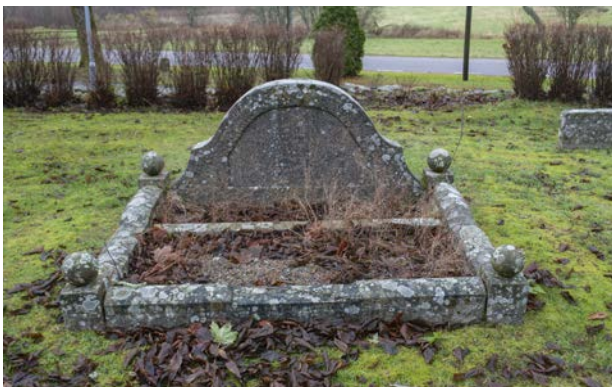
Ett exempel på gravvård i jugendstil där sten och ram utformats som en enhet. (1:22-23)

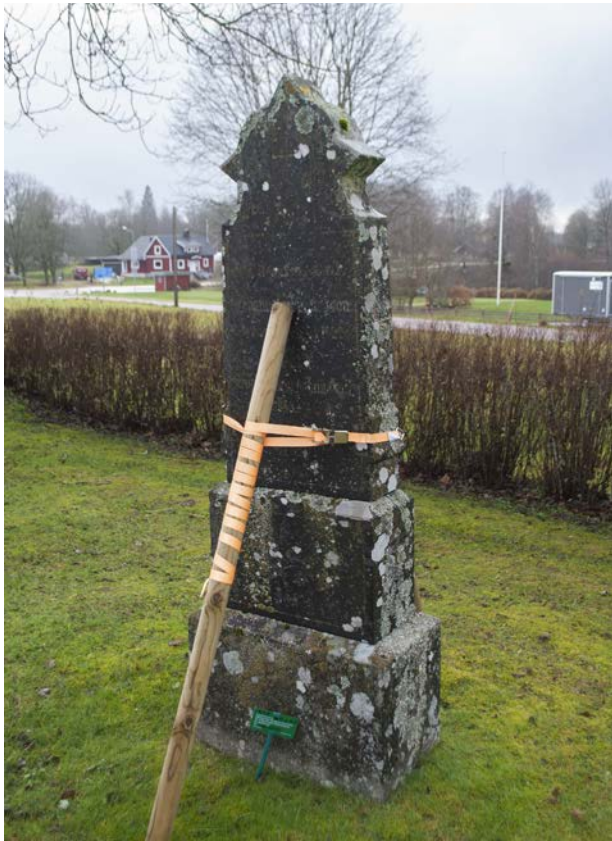
Många vårdar är instabila och har fått stöttas upp eller läggas ned. Här över f.d. Hemmansägaren Emanuel Gunnesson död 1922 med inskriptionen: Kristus är mitt lif, döden min vinning. (13:14-15)

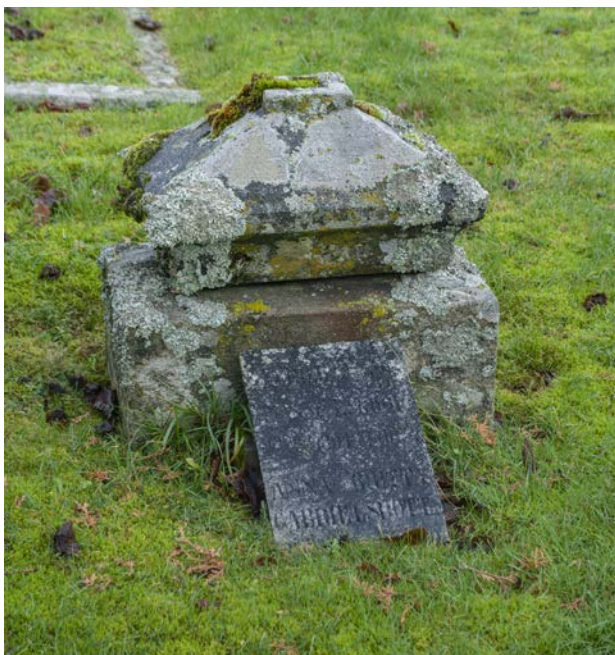
Även en vård där det krönande korset brutits av och inskriptionsplattan lossnat och är hårt smutsad har ett kulturhistoriskt värde. Här över Gabriel Olsson död 1857 och Anna-Britta Gabrielsdotter död 1891. (2:61-62)

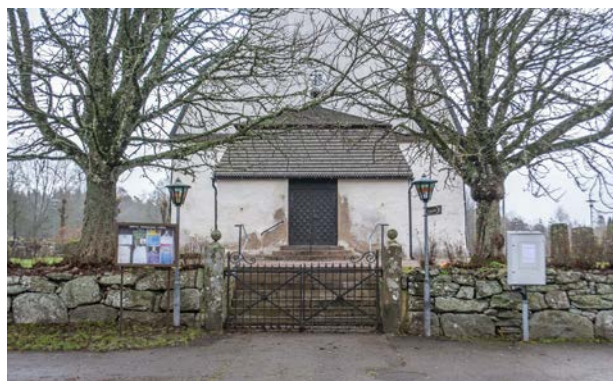
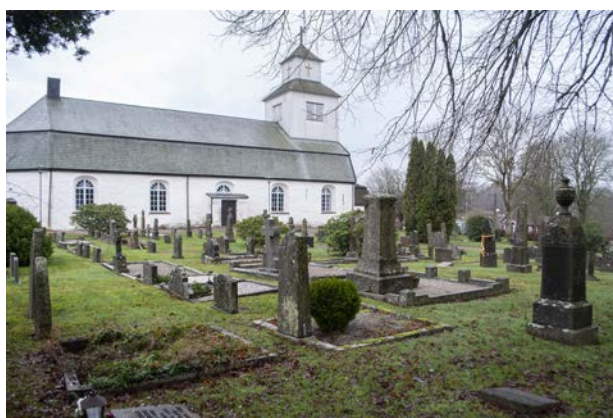
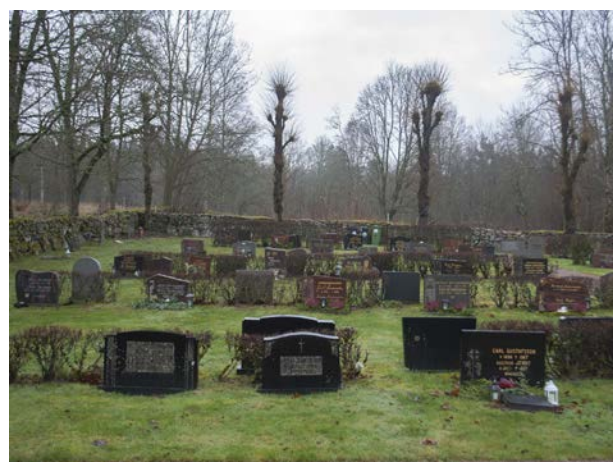
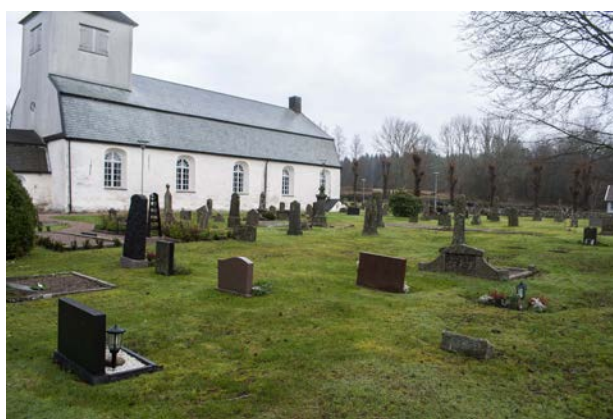
Till höger, ovanifrån och nedåt: Grinden i väster. Kvarter 2 med sin rikedom av äldre gravvårdar och grönska. Kvarter 5 - en årsring från 1960-talet i en del av kyrkogården som utvidgades på 1940-talet. Kvarter 13 som är ett varierat kvarter med gravvårdar från olika tider.

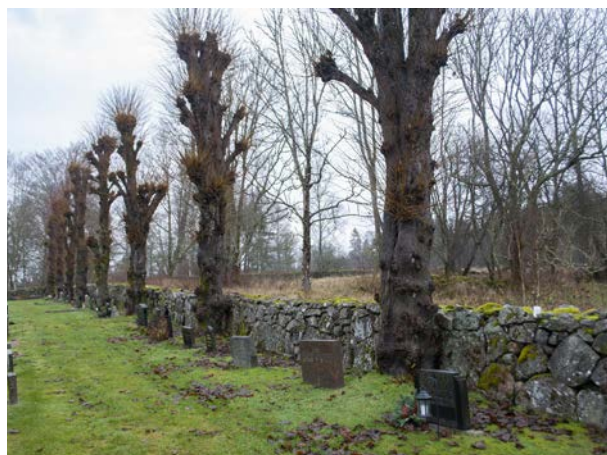
Kvarter 9 längs den östra muren.

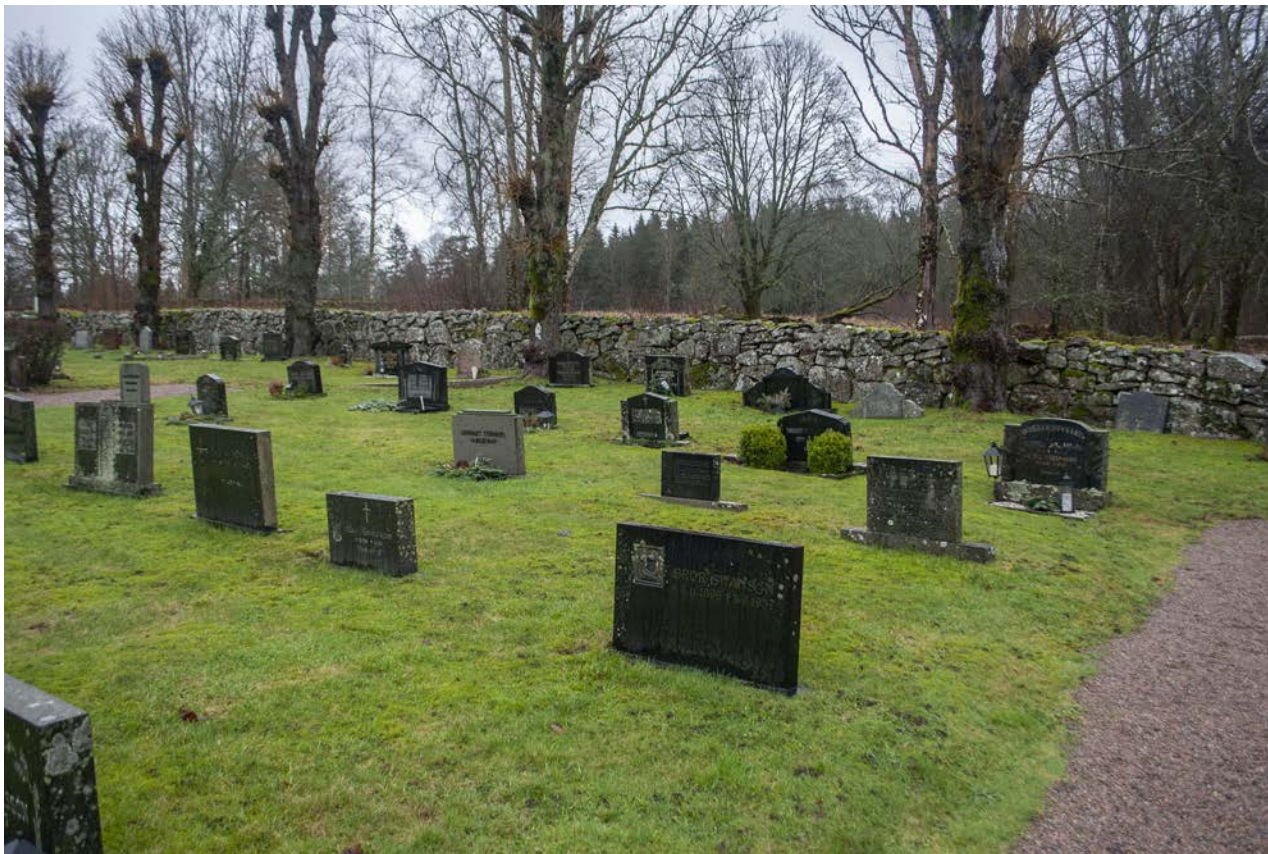
## 2. Värdefull karaktärsmiljö - Kvarter 8, del av 9 och 10

Kvarter 8, 9 är en tydlig och typisk årsring från 1930-40-talet och hör till de delar som togs i bruk först i denna nya kyrkogårdsdel. De präglas av en stram enkelhet med raka linjer. Låga stenvårdar står i raka rader där alla vårdar är vända mot väster, enligt gammal tradition. Det har sannolikt funnits stenramar här, varav enstaka finns kvar framför allt i kvarter 9.

- Vårdar ska vara vända mot väster, placerade stående och utföras i sten
- De bör ha samma höjd som befintliga vårdar
- Runda naturstenar bör inte placeras inom miljön
- Alla befintliga planteringsramar och stenramar bevaras
- Alla gravvårdar tillkomna före 1950 bör bevaras och återupplåtas.
- Nya stenramar kan tillåtas
- Nya planteringsram kan tillåtas
- Nya vårdar och gravar kan placeras på tomma platser.

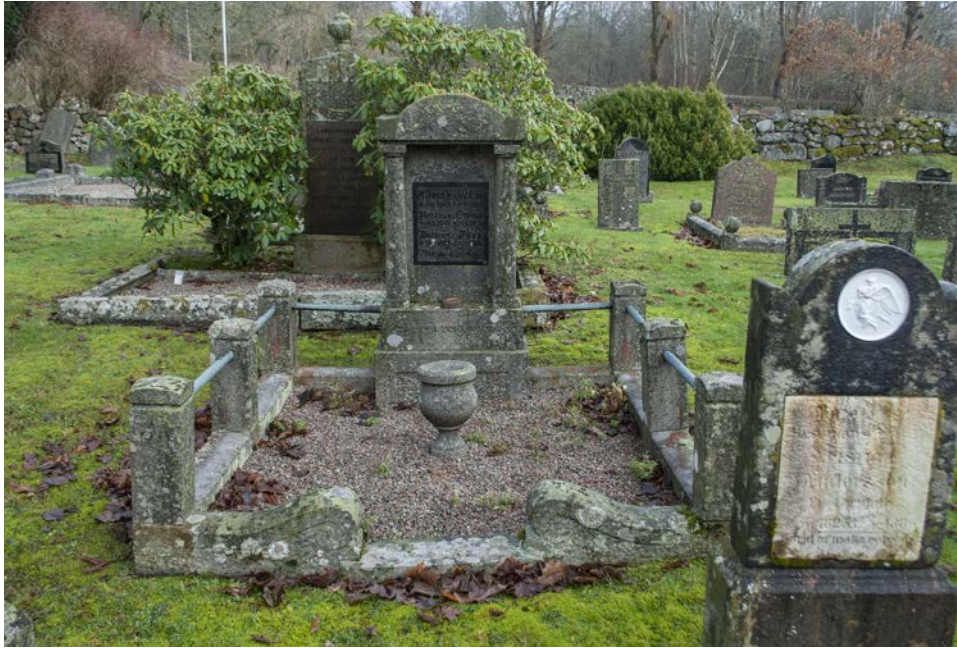
En av få bevarade gravar med stenstaket. Här över Alfred Häggblom död 1887 och hans hustru Emma död 1933. (2:99-100)
