KONSERVATOR MISA ASP-AB

Konservering av muralt måleri
puts och sten

Undersökning av måleriteknik

Muralt måleri, Härnevi kyrka, Uppland
2024-10-21

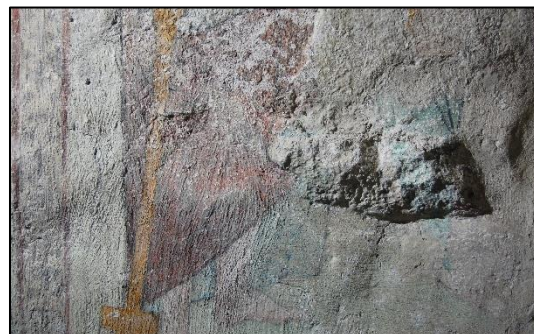
Fig. 1 Östra travén, norra väggen. På väggar ligger måleriet på ett ställvis mycket ojämnt underlag. Stenar i muren sticker ut. På flera platser ligger grundens ljusa ”slamning” och måleriet direkt på sten, utan putsmaterial under sig.

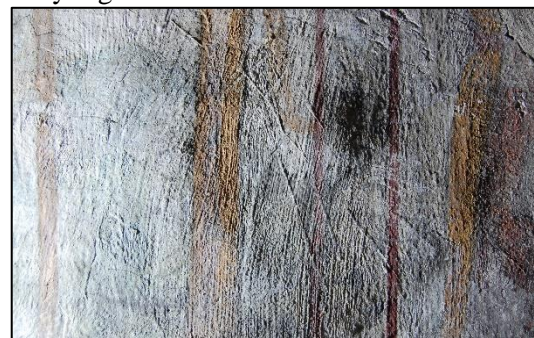
Fig. 2 Östra travén, norra väggen. Tjockt pålagd grund under måleriet. Rejåla rinningar förekommer på många ytor. Ett ganska typiskt utseende på underlag för senmedeltida muralt måleri.

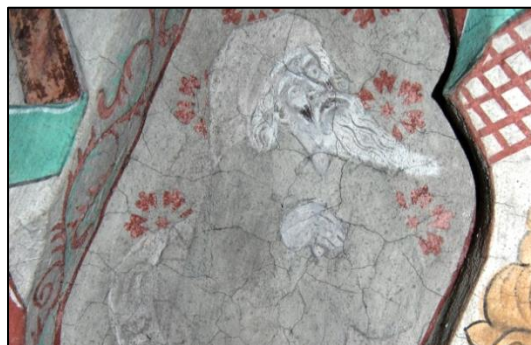
Fig. 4 Västra valvet, västra kappans södra del. Före rengöring. Både huvudbonad och dräkt upplevs som smutsgrå, lika bakgrunden. Dräkten har dock tidigare varit blå. Små rester som finns kvar i håligheter och porer är tydliga i mikroskop. Huvudbonaden kan ha varit röd.

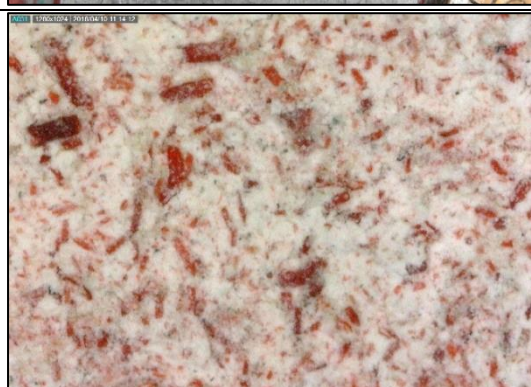
Fig. 5 Östra travén, södra kappans västra del. Organiskt rött i Johannes dräkt. Lokalt syns en rosa ton även på håll.

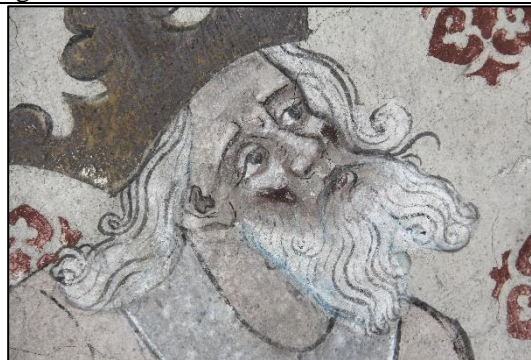
Fig. 12 VIS foto av samma utsnitt.

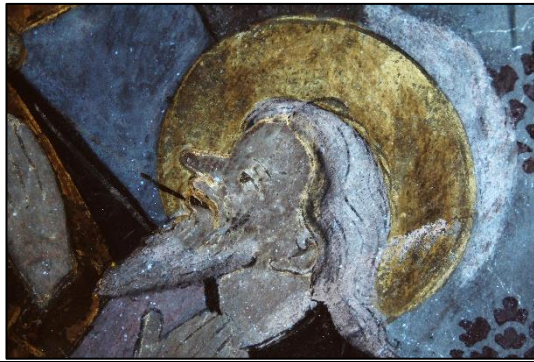
Fig. 13 UVF Tydligast fluorescens på linjer på denna figur, samt på gloria (blytenngult). Möjligt att färgskiktet i ansiktet är så pass oskadat och att det är därför som ingen fluorescens syns.

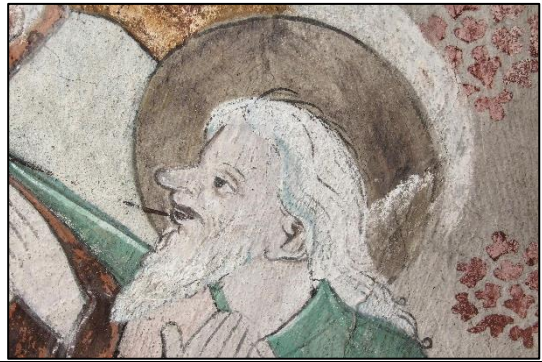
Fig. 14 VIS bild. Notera även "pentimenti" rättelse som ett ljus stråk ovan gloria.

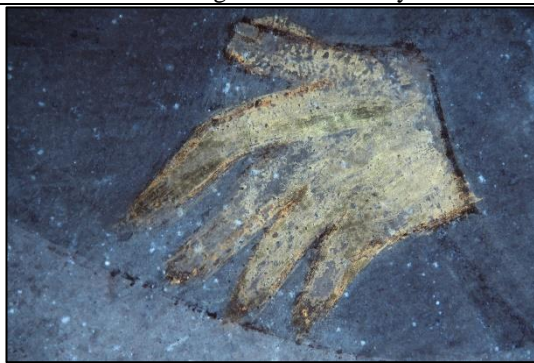
Fig. 15 UVF visar tydlig fluorescens i handens yta samt en mörkare utmed konturen.

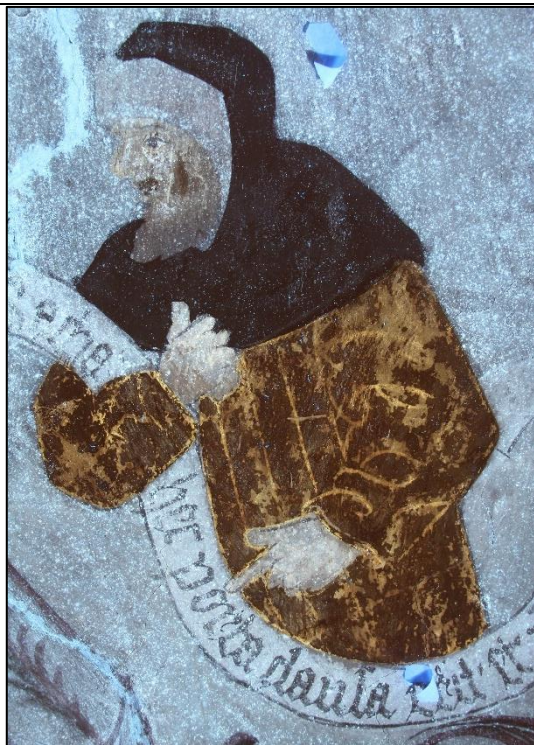
Fig. 17 UVF Exempel på dräkt med mer heltäckande UV luminiscens, visar sig där delar av dräktens färgskikt gått förlorat, och skarpare UV luminiscens i linjer. Den malakitgröna hättan visar sig helt svart, absorberar ljuset.

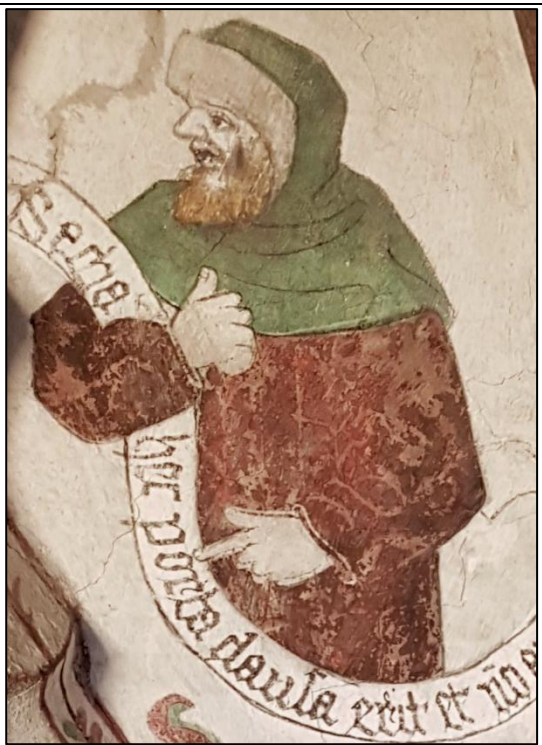
Fig. 18 VIS Där UV luminiscens visar sig på dräkten sammanfaller med där ytskiktet saknas. Linjer som uppvisar mörkare gul UV luminiscens saknar skikt vilka gått förlorade.

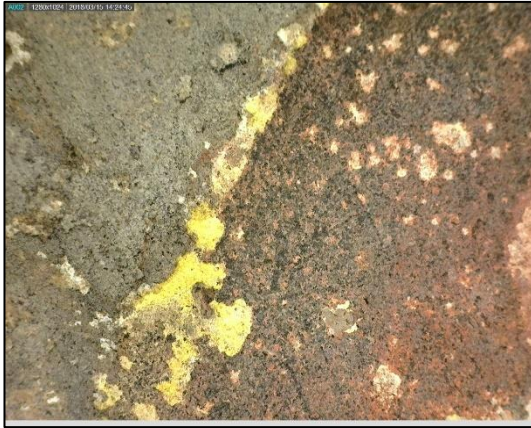
Fig. 21 Östra travén, norra kappan. Marias gloria och rött hår. Ooxiderat pigment tittar fram mellan oxiderad blytenngult i bildens vänstra del och rött till höger som är håret.

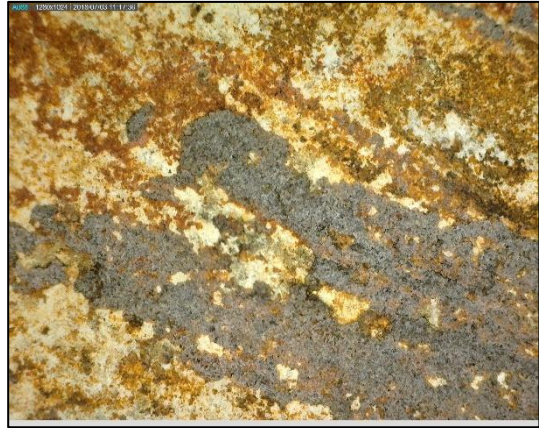
Fig. 22 Exempel på gult hår, troligen ockra med högdagrar i oxiderad/grånad blytenngul.

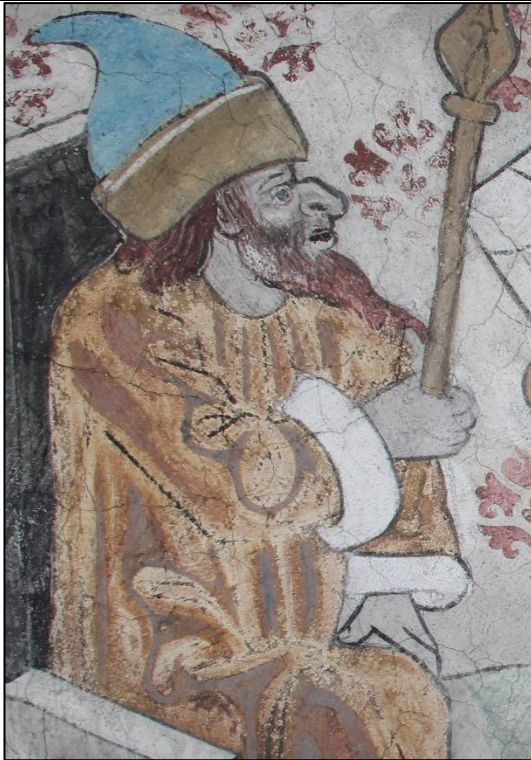
Fig. 23 Exempel på nu gråaktiga blytenngula partier fotograferat i normalljus, VIS.

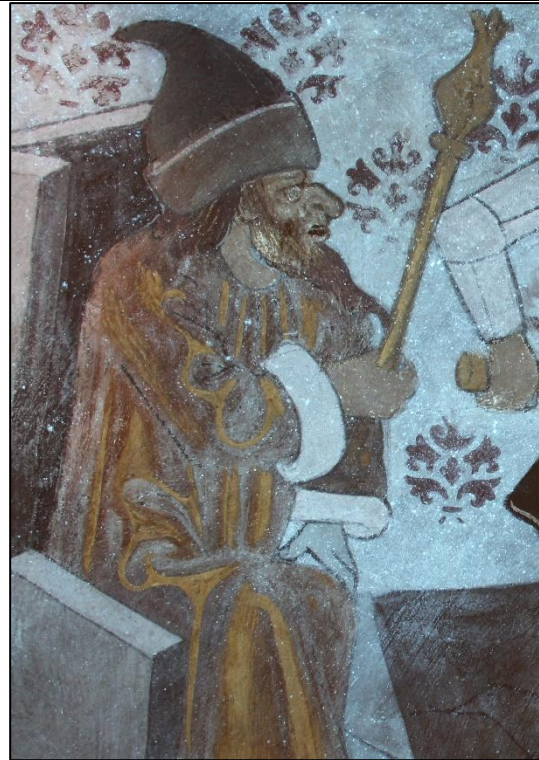
Fig. 24 Exempel på hur blytenngula ytor lyser gult, medan övriga ytor på dräkten uppfattas som mörkare, vid foto i UVF av samma motiv.

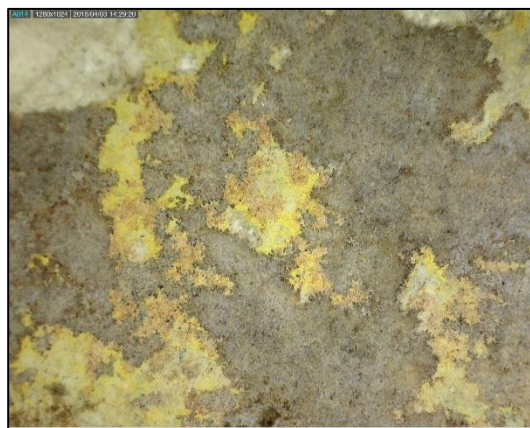
Fig. 25 Erasmusscenen på östra valvets södra vägg, mikroskopfoto, VIS. Tidigare citrongul blytenngul som oxiderat och ställvis fallit av. Ooxiderad underliggande blytenngul lyser i lakunerna. Det ser ut som om där finns ytterligare ett gult skikt? Mer ockra likt. Eller är det en mellanform av oxidation? Prov är inte taget.

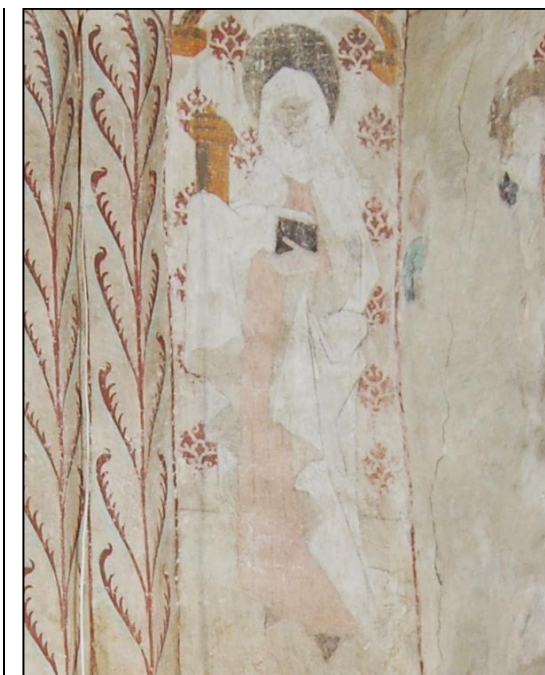
Fig. 26. Pelare i nordväst, västra travén.
 Denna dräkt är inte provtagen men kan vara ett exempel på organiskt rött färgämne utfällt i en del av tillverkningsprocessen eller med en annan tillverkningsteknik som ger en mer "persikoton".

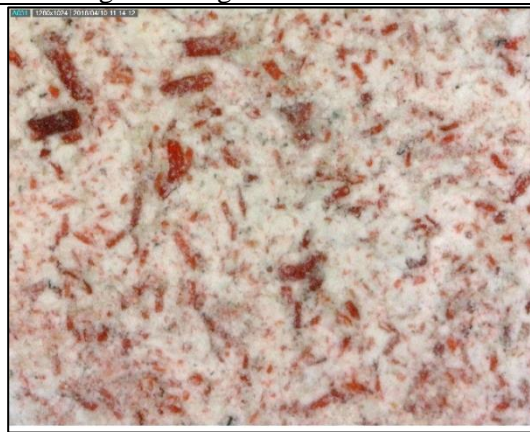
Fig. 28 Mikroskopbild av organisk röd.
 Ullfibrerna är tydliga.

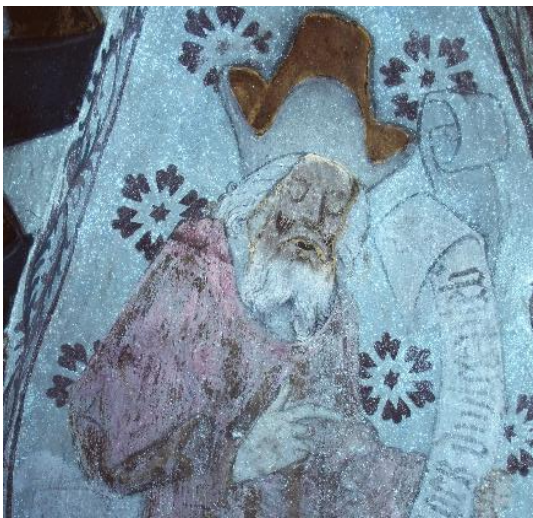
Fig. 31 UVF foto. Där rester av röda färgskiktet ligger i dagen syns en tydlig rosa UV luminiscens, karaktäristisk för krapp.

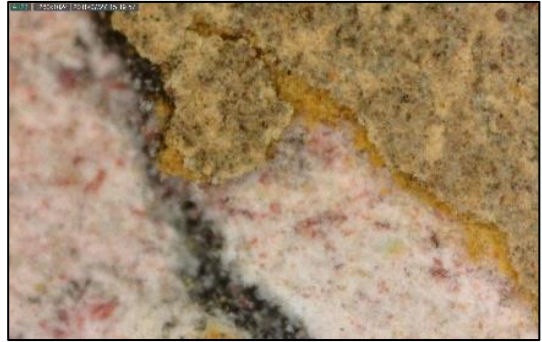
Fig. 30 Mikroskopbild som visar hur en röd ullbaserad organisk färg, ligger under en gul. Detalj från dräkt på bilden till vänster. Provplats 24.

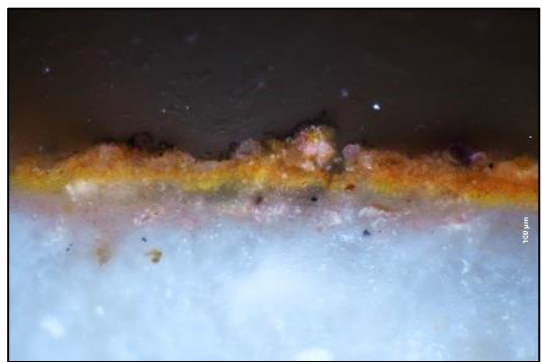
Fig. 32 Mikroskopbild av snitt. Härnevi 24 x 50 DF VIS wet Real Time EDF 2. Skiktföljden tydlig. På en tät, jämn grund ligger först ett blekt, "glost" rödrosa skikt. Därpå ett tydligt gult och överst ett röd, rödorange. Alla skikt väl sammanbundna med varandra. Det undre rödrosa ser, i VIS, ut som att det har färgat grunden. Se även under "skiktmåleri" nedan.

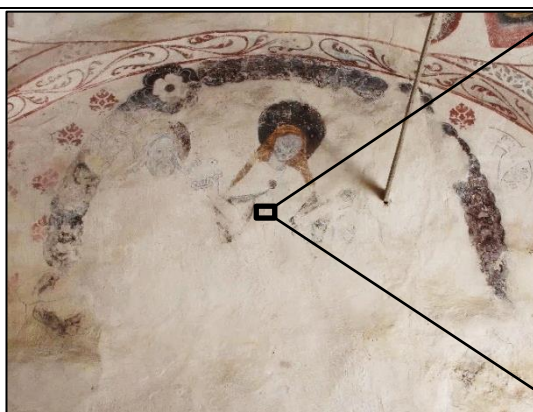
Fig. 33 Rosenkransmadonnan i vapenhuset. Fragment av rött förekommer på dräkten som knappt längre är synlig.

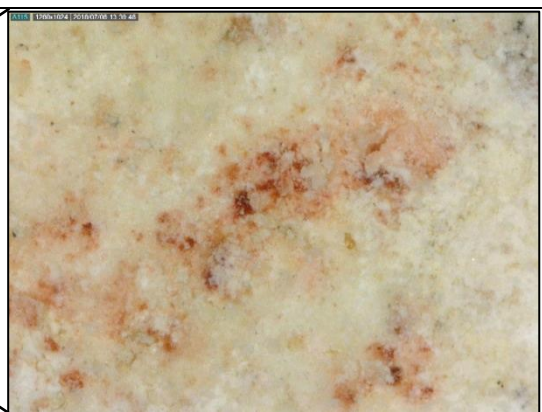
Fig. 34 Mikroskopbild från rosenkransmadonnans dräkt. Möjligen organisk röd av mer "vanlig" variant, inte på ull.

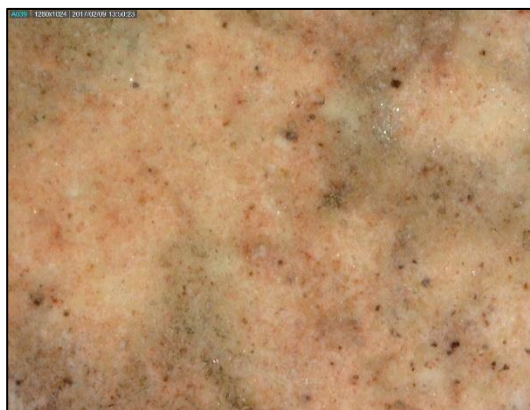
Fig. 35 Exempel, Kumla kyrka. Östra travén, kappa mot norr. Rosa i täcke.

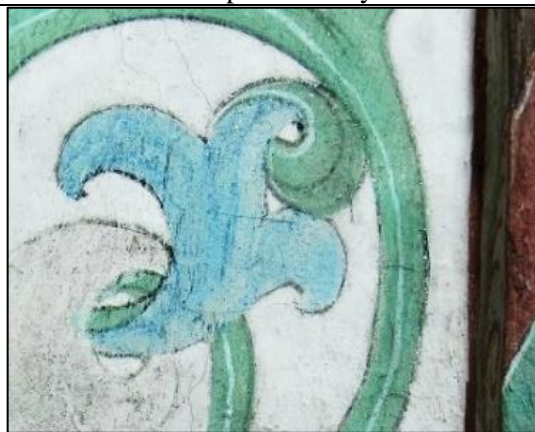
Fig. 37 Exempel på två olika rivningar av azurit, en ljusare (finrivnen) och en mörkare (grovrivnen) i vänstra delen av det blå fältet.

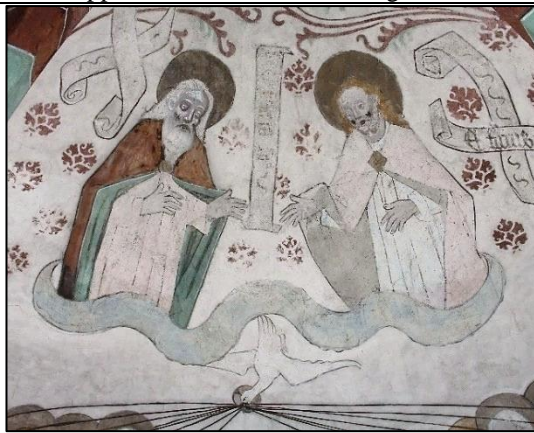
Fig. 41 Organisk blå från Jesu dräkt (till höger) i västra valvets södra kapp. Blå fibrer (enstaka röd) och ljusare blå partiklar av azurit. Dräkten kan ha varit lila.

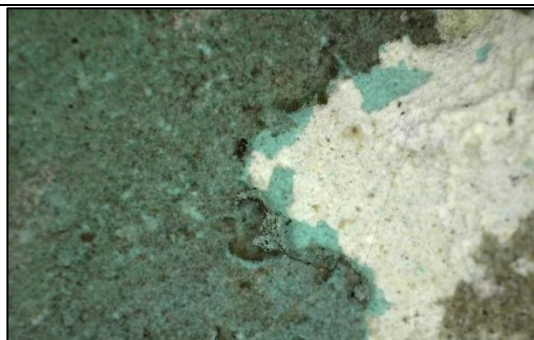
Fig. 44 En bild från grönt parti. Den ljusa gröna som tittar fram är en typisk malakitkulör. Mörkt skikt kan vara smuts eller möjligen en förändring av pigmentet. Inte troligt att det är flera skikt grön.

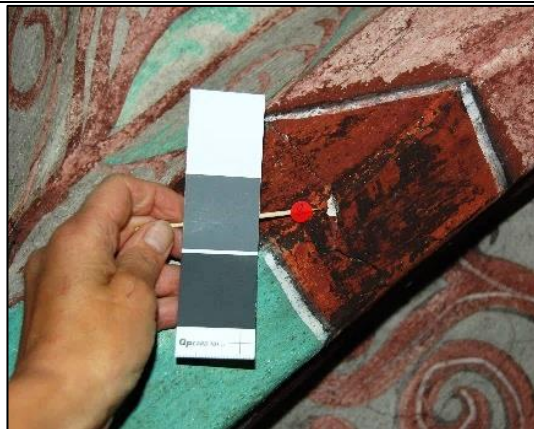
Fig. 46 Ett exempel på plats, valvribba, där orange blymönja täcks av ett tunnare lager röd cinnober. Prov 8.

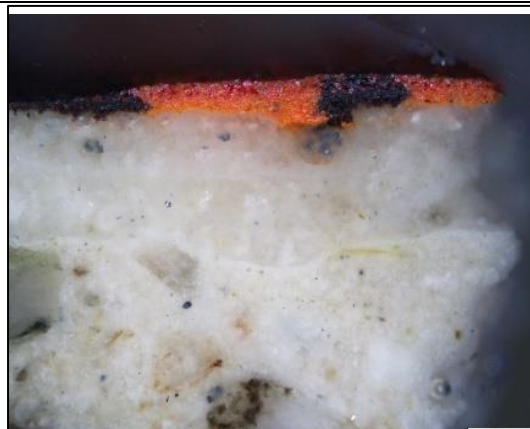
Fig. 47 På mikroskopbild av tvärsnitt syns att pigmenten lokalt oxiderat/mörknat. Möjligheten finns att en skuggningseffekt har sökts och att cinnober inte ligger över hela ytan. Möjligheten finns också att en fördjupning av kulören sökts och att cinnober täckt hela ytan.

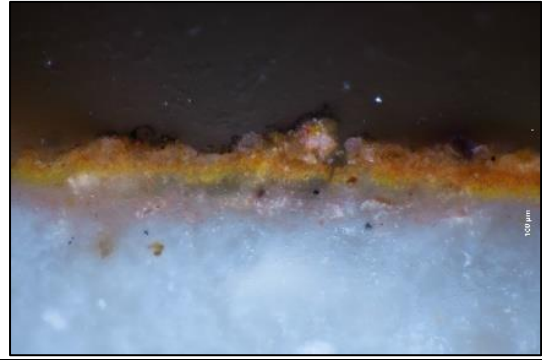
Fig. 49 Skiktföljden tydlig i tvärsnitt. På en tät, jämn grund ligger först ett blekt, "glost" rödrosa skikt (organisk röd). Därpå ett tydligt gulorange och överst ett röd, röd-orange. Alla skikt väl sammanbundna med varandra. Möjligt att de två övre skikten båda hör till skuggning, eller den ena till schablon medan den organiska röda är dräktens grundton.

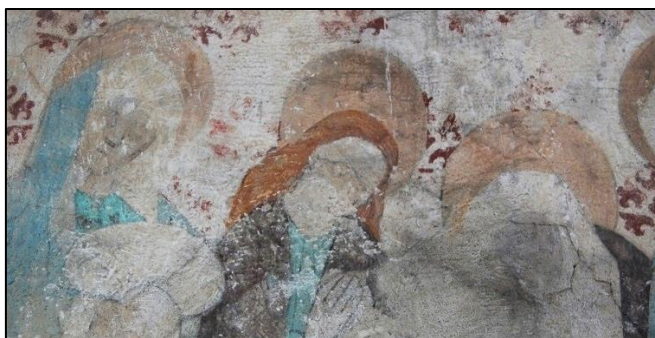
Fig. 51 Östra travén, norra väggens västra del. Foto av glorio och ansikten som uppvisar en lägre oxideringsgrad än det vanliga. (Före rengöring.)

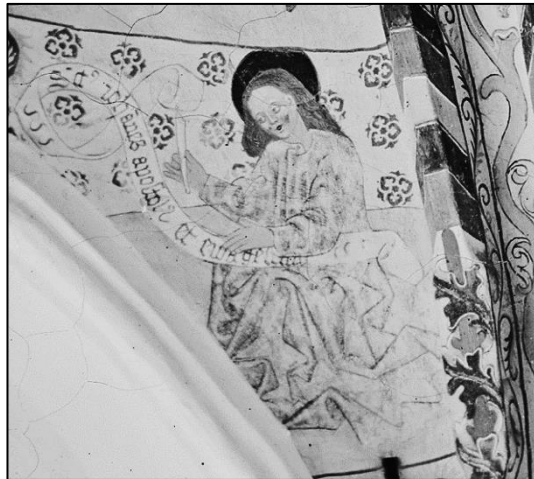
Fig. 53 Östra travén, södra kappans västra del. Foto 1873. Källa: ATA. Dräkt där veckverkan förhöjts. Bågen var överkalkad vid fototillfället.

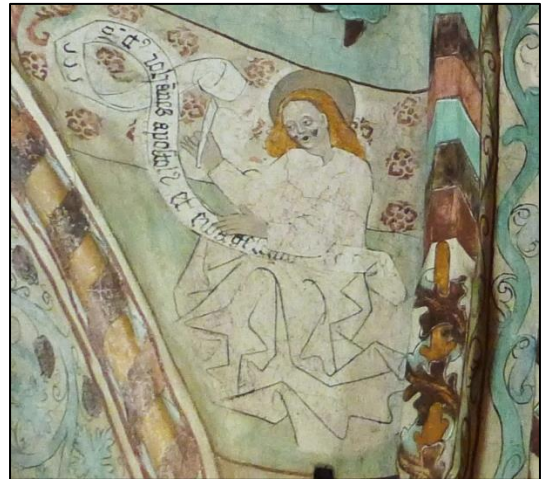
Fig. 54 Foto 2014. Närmast all veckverkan i dräkten är nu förlorad. Endast fragment av rosa/röd kan anas. Bevarandegraden idag är, i det här exemplet långt från 1870 talets tydlighet.

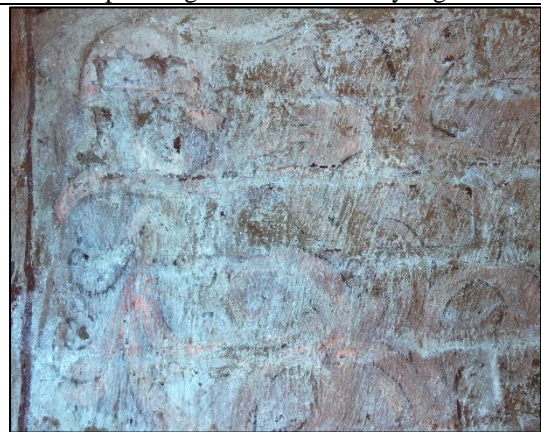
Fig. 56 I ljusa delar av slingor, södra fönsternischens östra sida syns UV luminiscens som tyder på att där finns organiskt rött. Avsaknaden av mörka ytor kan betyda att malakit inte förekommer på denna sida. I så fall har slingor på ena sidan av nischen varit gröna, på motstående sida röda. UVF-bild.

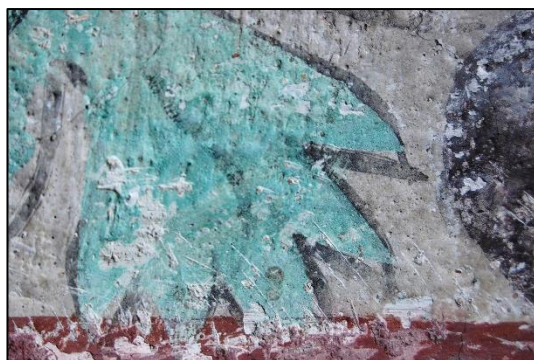
Fig 57 Östra travén, norra väggen. Område där svart linje ligger tydligt under färgskiktet

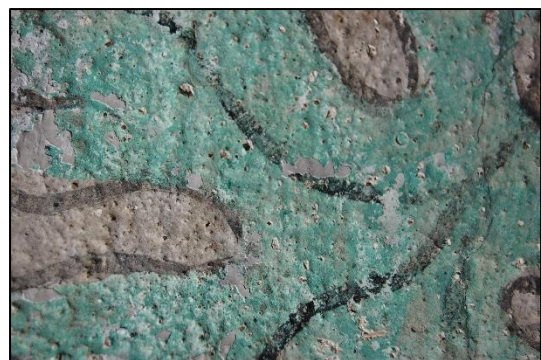
Fig. 58 Område där svart kontur ligger tydligt på färgskiktet.

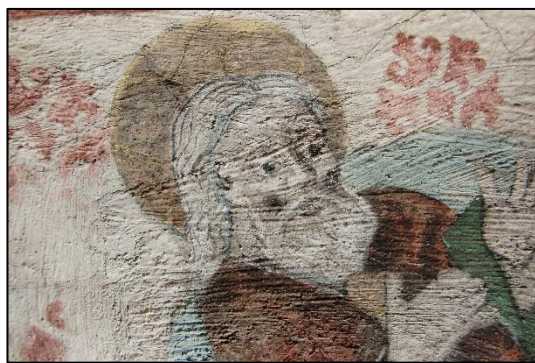
Fig. 59 Östra travén, västra delen av norra kappan. Fotografi i släpljus. Området/underlaget är så ojämnt så att det är smått obegripligt att det gått att måla på.

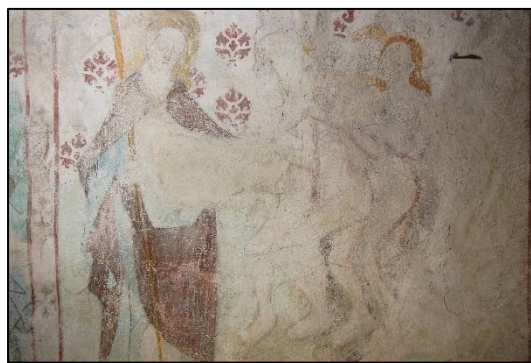
Fig. 60 Östra travén, norra väggen. Röda konturer på nakna figurer. Underteckning eller ett sätt att skapa volym i kropparna. Jämför Kristusfiguren på vapenhusets östra kappan, bild s. 23. Underteckning verkar annars vara utförd med svart färg.

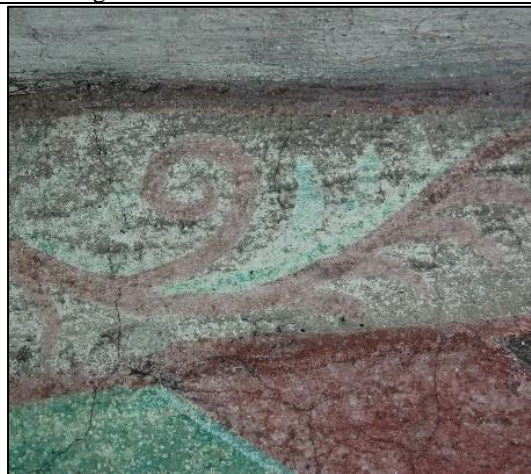
Fig. 61 Östra travén, valvribba vid norra kappan. Del av slinga efter torregöring före våtrengöring. Bilden tagen för att illustrera att måleriet inte bär smuts på samma sätt, i samma omfattning som bakgrunden. Detta är ett inte helt ovanligt fenomen, känslan är att måleriet "impregnerat" sitt underlag (eller sig självt) så att smuts inte fastnar på samma sätt som omkring. Därtill finns de möjliga förklaringarna att giftiga gröna kopparhaltiga pigment kan hindra att biofilm växer till samt att yttre smutsade skiktet av järnoxidröd, vilken ofta är sämre bunden, helt enkelt fallit av.

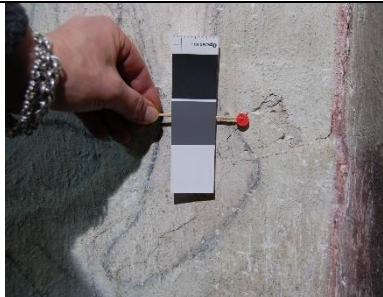
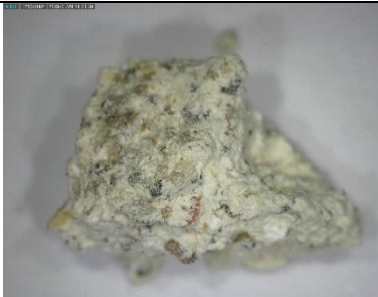
Nr	Plats/mikroskop/yta	Snitt/mikroskop/stubbe	Beskrivning/kommentar
1

T1VSv Putsprov. Putssammansättning? Även pigment på ytan, grön mark. Fotot visar endast liten del av provet.

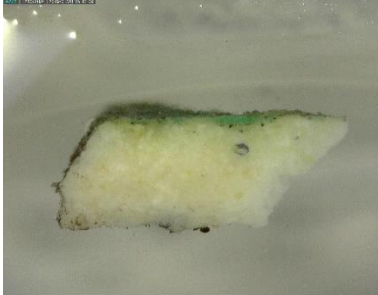
Nr	Plats/mikroskop/yta	Snitt/mikroskop/stubbe	Beskrivning/kommentar
2

T1KÖS. Nedre del dräkt av figur till höger. Troligen malakit. Inte undersökt i SEM.

Utförd analys			
Mikroskopering RAÄ	Något tunt på ytan av det gröna som verkar ha en fluorescens. Det verkar vara det som är mörkt. Smutsskikt? UV: Jfr nr 15 och 20. I övrigt ingen fluorescens.		
SEM RAÄ			
SEM Sthlm univ M &E			
Bindemedelsanalys protein

Sammanfattande resultat av hitintills utförd analys av hitintills utförd analys Härnevi 2
Dräkt, troligen malakit. Mikroskopering visade ingen fluorescens i snitt förutom trolig anomali/skräp på ytan

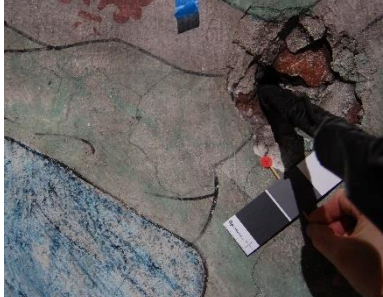
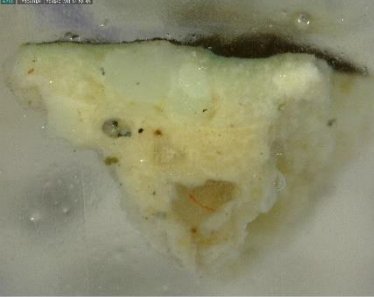
Nr	Plats/mikroskop/yta	Snitt/mikroskop/stubbe	Beskrivning/kommentar
3

T1KVm. Del av yta föreställande gräs/markparti.

Sammanfattande resultat av hitintills utförd analys Härnevi 3
Del av yta föreställande gräs/markparti.

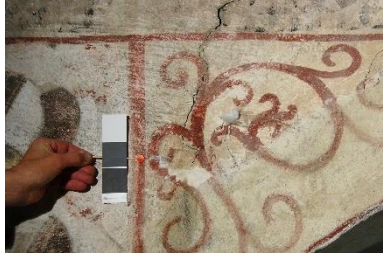
Nr	Plats/mikroskop/yta	Snitt/mikroskop/stubbe	Beskrivning/kommentar
7

T1VÖn Röd slinga. Tydlig linje mellan puts och slamning. Karbonatiseringsgräns.

Utförd analys			
Mikroskopering RAÄ	Ingen fluorescens i något av skikten. I/på ytan finns några ljusa spink som fluorescerar? I vart fall ljst. Anomali? (Är inte hållighet i provet.)		
SEM RAÄ			
SEM Sthlm univ M &E	Backscatter-bild visar att både över och under (tolkad som) karbonatiseringslinje är massan relativt lika, porös. Inte tydligt putsmaterial i undre. Kisel finns i några större korn i undre skiktet. Kisel, Aluminium och Järn är koncentrerade i ytskiktet/pigmentskiktet.

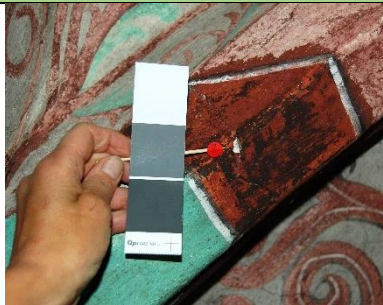
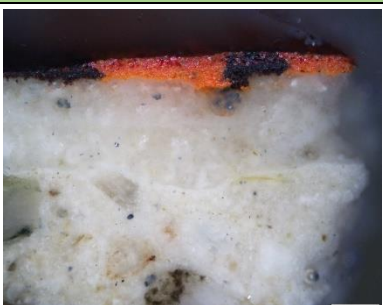
T1RibbaNV. Prov med två synliga lager, ett orange och ett mera klarrött. Delvis oxiderat. Grund i flera skikt? Verkar troligt. Samt tydligt ”karbonatiseringsgräns”

Utförd analys			
Staining test vid University of Glasgow. Uppsats Elin Lundmark.	Resultat: ingen förekomst av protein. Oklart om metoden är tillförlitlig/tillräckligt precis.		
Mikroskopering RAÄ	Ingen fluorescens i något av skikten. Färgskikt: orange skikt (mönja) ligger underst, därpå ett skikt som bedöms vara en blandning av mönja och cinnober. Härnevi 8 x 10 DF VIS wet Real Time EDF

Tydligt (i mikroskopfoto RAÄ) att orange skikt (mönja) ligger underst. Därpå ett skikt som bedöms vara en blandning av mönja och cinnober. Dessa skikt är mycket väl sammanbundna med varandra och nedåt till grund. Troligen strukna tätt i tid. Jfr prov 12. ”Staining test” för protein gav ingen reaktion. Metoden ev. otillförlitlig.

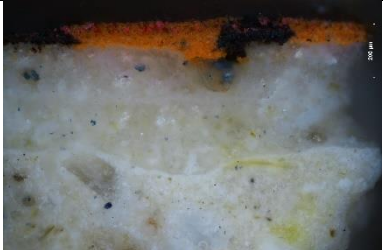
SEM RAÄ			
SEM Sthlm univ M &E	Bilden är fransig i pigmentskiktet, analysen behöver en mer avancerad SEM för att tydliggöra skikten i ytan. Dock tydligt att det finns Pb och Hg i pigmentskiktet. Oklart om de är i blandning eller skiktvis. Grundens två skikt synliga. Karbonatiseringsgräns synlig. Hvi 8_Image(x40)

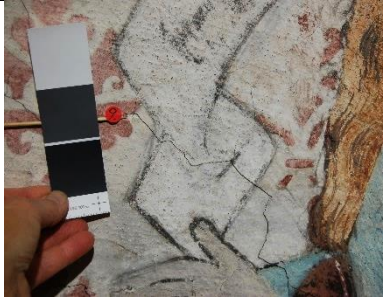
Nr	Plats/mikroskop/yta	Snitt/mikroskop/stubbe	Beskrivning/kommentar
9

T1KNv Bakgrund med lite schablon. Med puts. Efter rengöring.

Utförd analys			
Mikroskopering RAÄ	Ingen fluorescens i något av skikten. Det som i VIS ser gult ut är rödrosa i UV utan filter.		
SEM RAÄ			
SEM Sthlm univ M &E	Tydlig "karbonatiseringsgräns". Angående frågan om där kan finnas krita i grunden kan vi inte vara säkra men grund har en porös, finkornig karaktär. "Karbonatiseringsgränsen" är tät och även putsen tät i massan. Ingen variation i svavelförekomst. (Ref: i Kumla prover är undre gräns för S sammanfallande med undre gräns för grund.)

Sammanfattande resultat av hitintills utförd analys Härnevi 9
Bakgrund med lite schablon. Med puts. Efter rengöring. Mikroskopering visade ingen fluorescens i snitt. Provet skickat för bindemedelsanalys, protein: Protein har inte kunnat detekteras.

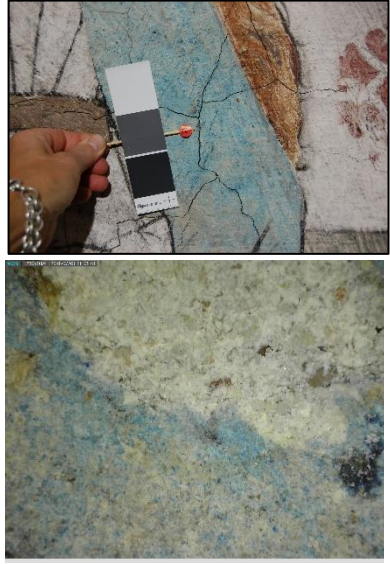
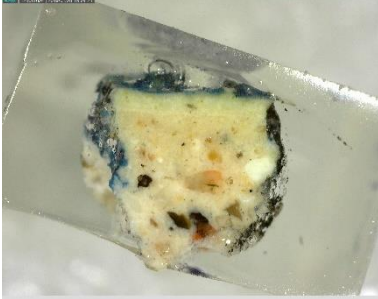
Nr	Plats/mikroskop/yta	Snitt/mikroskop/stubbe	Beskrivning/kommentar
10

<p>T1KNv Maria i bebådelsen. Blå dräkt även med mörkblå rester, prov med puts.</p> <p>Mycket tunt skikt av färg i ytan.</p> <p>Karbonatiseringsgräns tydlig.</p>

Utförd analys			
Mikroskopering RAÄ	Ingen fluorescens i något av skikten.		
SEM RAÄ			
SEM Sthlm univ M &E	Ingenting förutom Ca detekterat. Möjligen mera Al uppåt ytan. Troligen är färgskiktet så oerhört tunt att analysen behöver göras på enbart ytan.

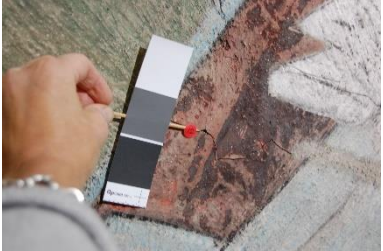
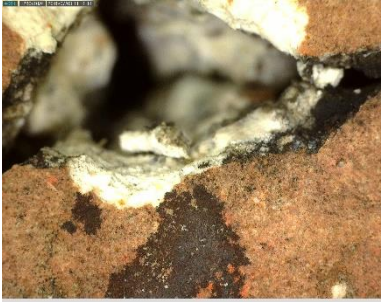
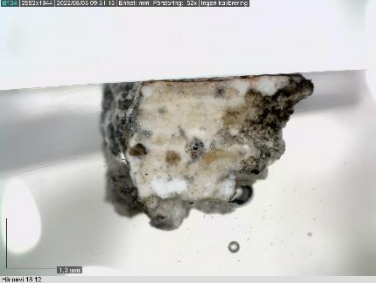
Nr	Plats/mikroskop/yta	Snitt/mikroskop/stubbe	Beskrivning/kommentar
12

<p>T1KNv Röd dräkt. Tyvärr är troligen ingenting med från det oxiderade skikt som ställvis ramlat av. Däremot finns puts med.</p>

Utförd analys			
Mikroskopering RAÄ	I VIS syns ett orange färgskikt med tomatröda korn på ytan. I UV ser det hela ganska rött ut. Övre röda kornen: svart i UV. Orange pigmentet ser ut att ha blött ut i underlaget. Märkligt

Mikroskopering visade röd fluorescens i färgskikt. Färgskiktet innehåller bly men också cinnober som korn på ytan, svarta i UV. Jfr prov 8. Kan det ha varit bly med en numera oxiderad, avramlad cinnober. Möjligen även järn. Pigment ser ut at ha "blött" ut i underlaget. Vad gäller förekomst av krita är vi osäkra.

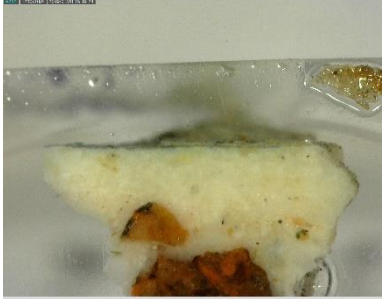
Nr	Plats/mikroskop/yta	Snitt/mikroskop/stubbe	Beskrivning/kommentar
13

<p>T1KNv Blå dräkt, bit med puts. Nära lagning risk för retuschkontaminering. På mikroskop bilden kanske man kan ana små rester av fibrer? Tunt färgskikt. Grunden utan tydlig nedre gräns.</p> <p>”karbonatiseringsgräns”.</p>

Utförd analys			
Mikroskopering RAÄ			
SEM RAÄ			
SEM Sthlm univ M &E			
Bindemedelsanalys protein	contains collagens (animal glue/gelatine). contains milk proteins.

Sammanfattande resultat av hitintills utförd analys Härnevi 13
<p>Blå dräkt, bit med puts. Nära lagning risk för retuschkontaminering. På mikroskop bilden kanske man kan ana små rester av fibrer? Tunt färgskikt. Grunden utan tydlig nedre gräns. Provet skickat för bindemedelsanalys, protein: Både Collagen (djurlim/gelatin) och mjölkprotein har konstaterats.</p>

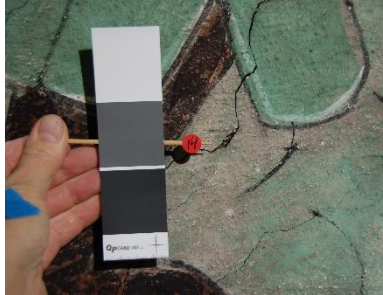
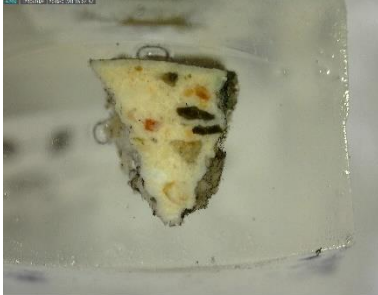
Nr	Plats/mikroskop/yta	Snitt/mikroskop/stubbe	Beskrivning/kommentar
14

T1KVm Grön från markparti.

Utförd analys			
Mikroskopering RAÄ			
SEM RAÄ			
SEM Sthlm univ M &E			
Bindemedelsanalys protein	Sample h14 does not contain any proteins.

Provet skickat för bindemedelsanalys, protein: Protein har inte kunnat detekteras.

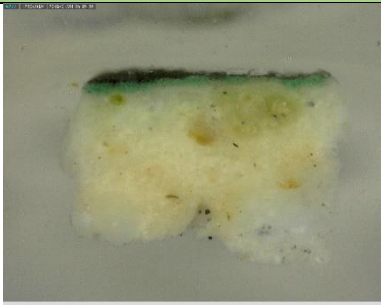
Nr	Plats/mikroskop/yta	Snitt/mikroskop/stubbe	Beskrivning/kommentar
15	Foto saknas

T1KSö Ribba. Gröna slinga med puts. Inte analyserat i SEM.

Utförd analys			
Mikroskopering RAÄ	Finns ett tunt skikt med tätare massa just under det gröna. Som att grund här är mycket tunn. UV: Jfr nr 2 och 20. Lite, lite som fluorescerar på ytan. Inte som i prov 2. I övrigt inget som fluorescerar i provet.		
SEM RAÄ			
SEM Sthlm univ M &E			
Bindemedelsanalys protein

Gröna slinga med puts.
Mikroskopering visade ingen fluorescens i snitt förutom trolig anomali/skräp på ytan

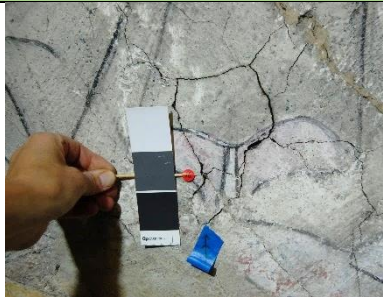
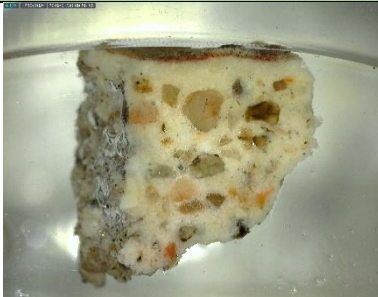
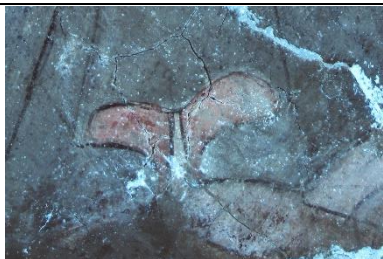
Nr	Plats/mikroskop/yta	Snitt/mikroskop/stubbe	Beskrivning/kommentar
16

T2KÖm. Röd från Marias dräkt, nedtill. UVF foto. Visar tydlig fluorescens i rosa ton.
UV 1873 KH

Utförd analys			
Jfr Elins protokoll CS1. Uppsats.	Resultat från Elins Lundmarks analyserade prov ”CS1” från samma område: krapp på ullsubstrat.		
Mikroskopering RAÄ			
SEM RAÄ			
SEM Sthlm univ M &E			
Bindemedelsanalys protein

Sammanfattande resultat av hitintills utförd analys Härnevi 16
Röd från Marias dräkt, nedtill. Krapp på ullsubstrat.

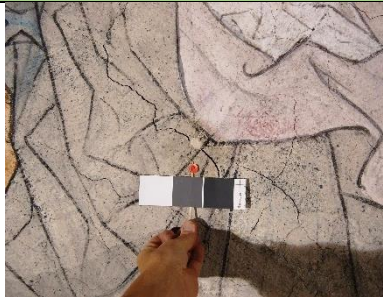
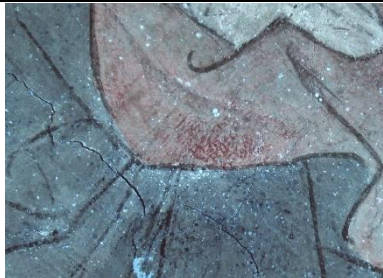
Nr	Plats/mikroskop/yta	Snitt/mikroskop/stubbe	Beskrivning/kommentar
17

T2KÖm blå dräkt. Putsbit, mycket lite blå kvar i område och på provbit. UVF foto. Möjligt att där finns en ljus fluorescens. Stor provbit, smulig, ej ingjuten. Inte analyserat.
UV 1873 KH

Sammanfattande resultat av hitintills utförd analys Härnevi 17
Putsbit, mycket lite blå kvar i område och på provbit.

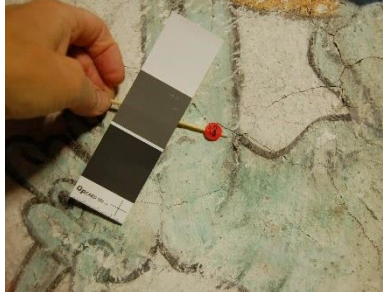
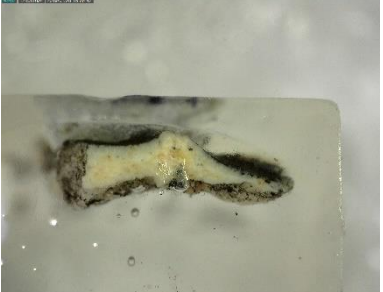
Nr	Plats/mikroskop/yta	Snitt/mikroskop/stubbe	Beskrivning/kommentar
18

T2KVm Grön/blå? hängande djävulen. Fragment invid konturlinje. Inte analyserat.

Grön/blå? hängande djävulen. Fragment invid konturlinje. Inte analyserat.

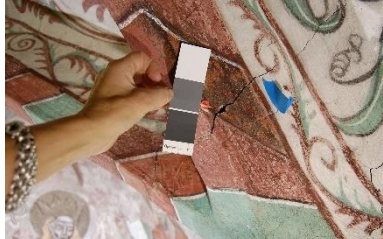
Nr	Plats/mikroskop/yta	Snitt/mikroskop/stubbe	Beskrivning/kommentar
19

Mycket stor bit.	T2SÖ ribba. Bit från röd. Inte analyserat.

Bit från röd ribba. Inte analyserat.

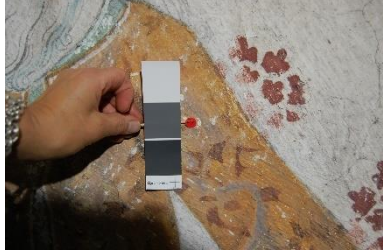
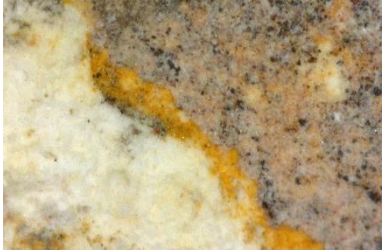
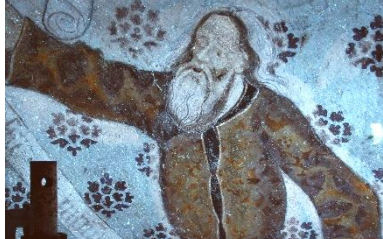
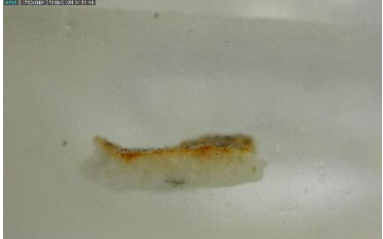
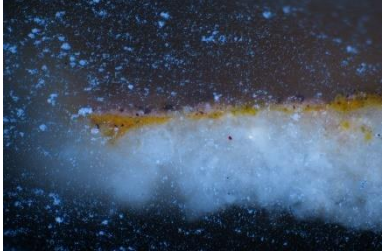
Nr	Plats/mikroskop/yta	Snitt/mikroskop/stubbe	Beskrivning/kommentar
21,

T2KVn Schablondräkt från plats med ”högdager” blytenngul(?), nu grå. UVF foto. Dessa grå ”högdagar” fluorescerar i en gul ton.
UV 1884 KH

Utförd analys			
Mikroskopering RAÄ	Möjligen att det övre skiktet har en viss fluorescens. I fält tolkat som oxiderad blytenngul. Underliggande färgskiktet ser röd ut i UV, bör vara bly eller järnhaltigt pigment. Jfr prov 24.

Sammanfattande resultat av hitintills utförd analys Härnevi 21
Schablondräkt från plats med ”högdager” blytenngul(?), nu grå. Fluorescerar gult på plats. I fält tolkat som oxiderad blytenngul. Möjligen att det övre skiktet i snitt har en viss fluorescens. Underliggande färgskiktet ser röd ut i UV, bör vara bly eller järnhaltigt pigment. Jfr prov 24.

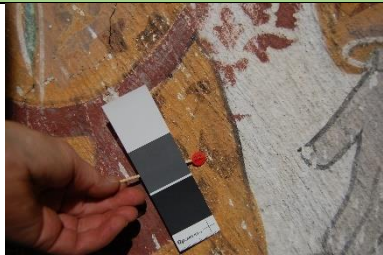
Nr	Plats/mikroskop/yta	Snitt/mikroskop/stubbe	Beskrivning/kommentar
22

T2KVn Schablondräkt, prov från mörk schablon.
UV	se ovan

Utförd analys			
Mikroskopering RAÄ			
SEM RAÄ			
SEM Sthlm univ M &E	<p>Backscatterbild tagen. Tyder på att tyngre material kan vara närvarande i yttersta ytskiktet. Troligen finns här ockra med ett ovanliggande blyhaltigt pigment, i schabloner. Ingen grundämnesanalys utförd.</p> <p>Hvi 22_Image(x250)</p>

Sammanfattande resultat av hitintills utförd analys Härnevi 22
<p>Schablondräkt, prov från mörk schablon. Troligen finns här ockra med ett ovanliggande blyhaltigt pigment, som schabloner. Ingen grundämnesanalys utförd.</p>

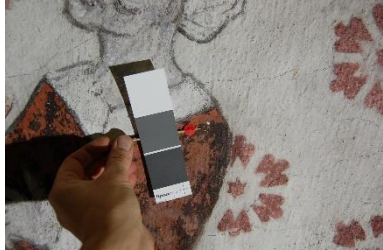
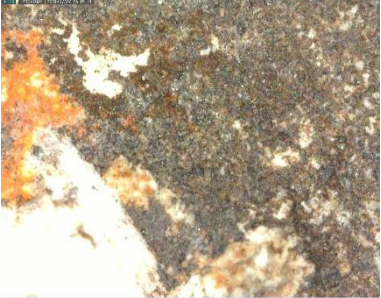
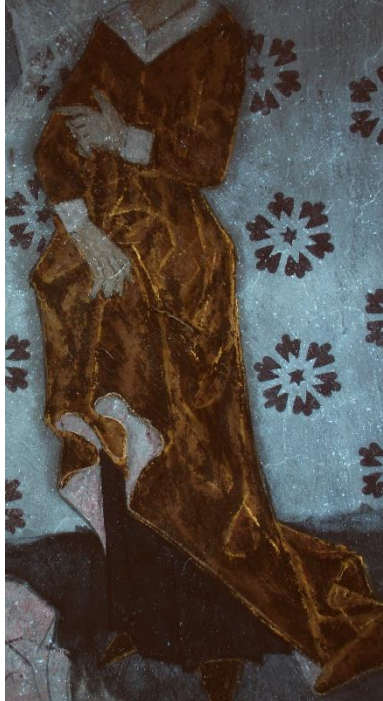
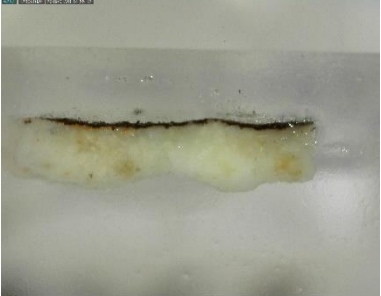
Nr	Plats/mikroskop/yta	Snitt/mikroskop/stubbe	Beskrivning/kommentar
23

<p>T2KVn Röd dräkt med oxiderad yta</p> <p>UVF foto på plats. Fluorescens, gul ton, i vart fall/tydligast i linjer/konturer (bortfall?).</p>
UV 1882 KH

Utförd analys			
Mikroskopering RAÄ	Ingen fluorescens i något av skikten. Snittet är ganska fult i ytan, slipsmul som fastnat. Färgskiktet är dock mörkt/rött i blå uv filter. Vi undersöker även med ett filter med smalare område av det blå – syns ingen skillnad, ingen fluorescens här heller. Även undersökt med ”gamla mikroskopet” hos RAÄ, ingen fluorescens detekterad med det heller.		
SEM RAÄ	Färgskiktet är blyhaltigt, blymönja		
SEM Sthlm univ M &E

Bindemedelsanalys olja	<p>Very similar sample “Eriksberg 3” but sample number 23 presents a minor relative content of lipids. In addition sample 23 contains also 2,5-Dibromobenzene-1,4-dicarboxylic acid, bis(trimethylsilyl) ester, which could possibly be ascribed to the presence of an organic dye/pigment.</p> <p>Från “Eriksberg 3” (Eriksbergs gamla kyrka Västergötland.): Shows the presence of a lipid material which is not oxidized: small amounts of dicarboxylic acids are found – products of oxidation of unsaturated fatty acids, and high amounts of the monounsaturated oleic acid and doubly unsaturated linoleic acid are detected in the chromatogram in addition to palmitic and stearic acid. These point to the presence of an oil of plant origin which is not oxidized as expected from a cured oil paint. The additional presence of phthalic acid, phloretic acid, terephthalic acid, 1,2-benzenedicarboxylic acid, bis(2-methylpropyl) ester, and diisooctyl adipate as found in sample 31, suggest the use of an alkyd resin also in this sample.</p>

Sammanfattande resultat av hitintills utförd analys Härnevi 23	
<p>Röd dräkt med oxiderad yta. Ser ut som oxiderad blymönja. Tydlig fluorescens i fält. Mikroskopering visade ingen fluorescens i snitt. Dock en röd ton i färgskikt. Ingen grundämnesanalys utförd. Provet skickat för bindemedelanalys, olja: Oljeanalys ger ett förbryllande resultat, förslagsvis alkyd. Att dra några tydliga slutsatser av detta är i dagsläget omöjligt. Möjligt att där finns något, för oss okänt, material som applicerats sekundärt. Analysarbetet kommer att fortsätta med prover från andra målerier. Möjligt att här redovisade resultat kommer att revideras. Enligt bindemedelsanalysen finns där möjligen närvaro av ett organiskt färgämne/pigment.</p>

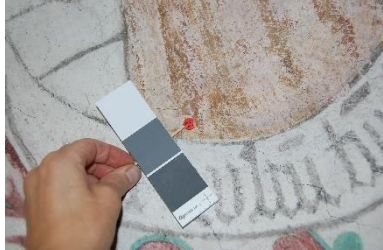
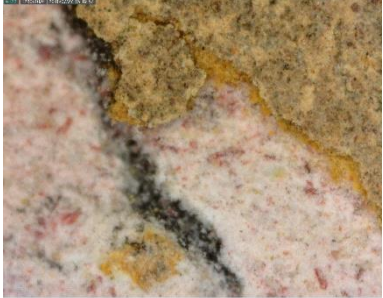
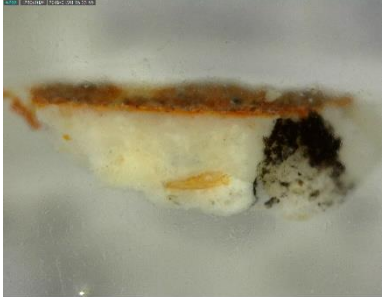
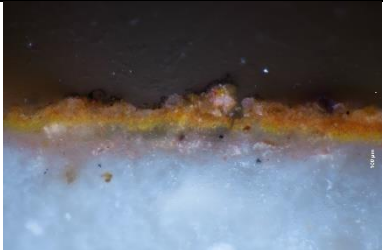
Nr	Plats/mikroskop/yta	Snitt/mikroskop/stubbe	Beskrivning/kommentar
24

<p>T2KÖs Figur upptill, ovanlig dräkt. Troligen rosa med gul högdager och röd "skuggning"(?). Ser ut som ullbaserad röd, troligtvis krapp i det undre skiktet</p> <p>UVF foto i fält: där rester av röda färgskiktet ligger i dagen syns en tydlig rosa fluorescens.</p>
UV 1862 KH

Utförd analys			
Mikroskopering RAÄ	<p>Skiktföljd: på en tät, jämn grund ligger tre skikt. Underst ett blekt, "glost" rödrosa skikt. Därpå ett tydligt gul och överst ett rött. Alla skikt väl sammanbundna med varandra. Det undre rödrosa ser, i VIS, ut som att det har färgat grunden. Osäker fluorescens.</p>

<p>Härnevi 24 x 50 DF VIS wet Real Time EDF 2</p>

SEM RAÄ	SEM raä: Kan finnas coccoliter (krita) i grunden(osäkert). Inga tydliga signaler i det undre rödrosa skiktet (talar för att det är organiskt). Tydligt att järn finns i det mellanliggande färgskiktet. Med rimlig säkerhet även bly lokalt överst. Även tenn (mer osäkert) registrerat i detta övre skikt.		
SEM Sthlm univ M &E			
Bindemedelsanalys Protein	Sample h24 may contain collagens (animal glue/gelatine)

Ovanlig dräkt troligen rosa, med gul högdager och röd "skuggning"(?).

UVF foto i fält: där rester av röda färgskiktet ligger i dagen syns en tydlig rosa fluorescens. Skiktföljd: på en tät, jämn grund ligger tre skikt. Underst ett blekt, "glost" rödrosa skikt. Därpå ett tydligt gul och överst ett rött. Alla skikt väl sammanbundna med varandra. Det undre rödrosa ser, i VIS, ut som att det har färgat grunden. Osäker fluorescens i snitt. Dräkten kan ha täckts i sin helhet med det organiska färgskiktet varefter ockra och även blyhaltigt pigment använts till skuggningar/högdagar.

Provet skickat för bindemedelanalys, protein: Möjligt positivt resultat för collagen (djurlim/gelatin).

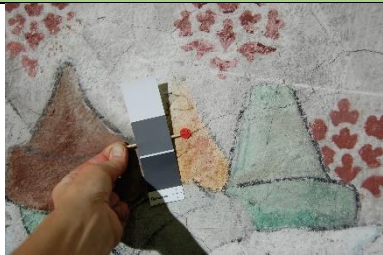
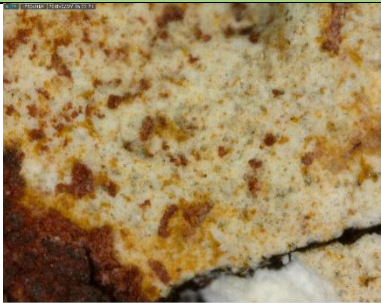
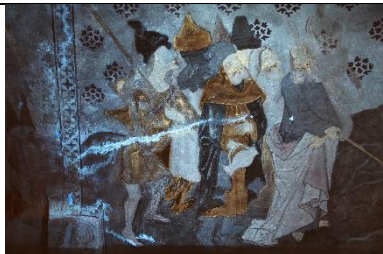
Nr	Plats/mikroskop/yta	Snitt/mikroskop/stubbe	Beskrivning/kommentar
25

T2KNö rosa/gul mössa. Ytan fluorescerar inte tydligt i fält(?). Provet (snittet) har två skikt, ett tjockare djupt rött och ett mycket tunt orange skikt. Lite oklart vad som är upp och ned men av ytfoto att döma är det orange under det röda.
UV 1853 KH

Utförd analys			
Mikroskopering RAÄ			
SEM RAÄ			
SEM Sthlm univ M &E	Inga tydliga skikt i provet. Järn är det enda rödfärgande mineral som förekommer. Även Si, Ca, A och S. Tolkas som rödockra.

Sammanfattande resultat av hitintills utförd analys Härnevi 25
Rosa/gul mössa. Ytan fluorescerar inte tydligt i fält(?). Provet har två skikt, ett tjockare djupt rött och ett mycket tunt orange skikt. I SEM syns bara ett skikt. Tolkat som rödockra. Möjligt att det tunna orange skiktet inte slipats fram ur gjutmassan.

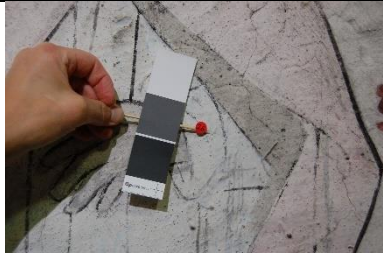
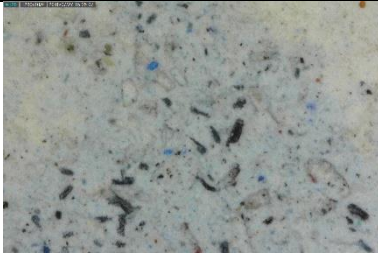
Nr	Plats/mikroskop/yta	Snitt/mikroskop/stubbe	Beskrivning/kommentar
26

<p>T2KSm figur åt väster. Ljusblå dräkt.</p> <p>Tyvårr mycket lite ev. fibrer i snittytan.</p> <p>Ser märkligt flagigt ut i mikroskop. Kasein?</p> <p>Troligt finns där även glest med röda fibrer.</p> <p>Mikroskopering är inte utförd.</p>

Utförd analys			
Raman, FTIR, SEM	Gästkollega särskilt projekt Elin Lundmark 2019. Instrumentrapport finns som ref. Resultaten dock inte publicerade: ull och vejde, azurit. Där finns även glest med röda fibrer. Ingen slutsats dragen om denna röda förekomst, är det "skräp" eller kan det vara avsiktligt för att nå lila.		
Mikroskopering RAÄ			
SEM RAÄ			
SEM Sthlm univ M & E	<p>Troligen coccoliter (krita) på backscatter-bild Hvi_26a_2812. Tydligt i vart fall i övre skikt.</p> <p>.bef fil finns för "Härnevi 26b", enbart övre skiktet. Word-dok Hvi_26b finns. Förutom C, O och Ca finns rimligt tydliga kluster av Cu, Al, Si och S.</p>

Bindemedelsanalys Protein	Sample h26 contains plant proteins (probably from wheat) and no relevant animal proteins.

Sammanfattande resultat av hitintills utförd analys Härnevi 26
<p>Ljusblå dräkt</p> <p>Färgskiktet innehåller dels ett blått organiskt färgämne, ull infärgad med vejde. Dels ett mineraliskt blått, azurit. Inte säkerställt men misstanke finns att även rött organiskt färgämne finns medvetet inblandat. Med en lila kulör som resultat. Här finns troligen krita (coccoliter) i grund, tydligt i vart fall i övre skikt. Provet skickat för bindemedelanalys, protein: Växtprotein förekommer, troligen från vete. Inga relevanta animaliska proteiner</p>

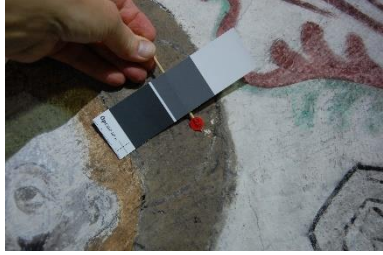
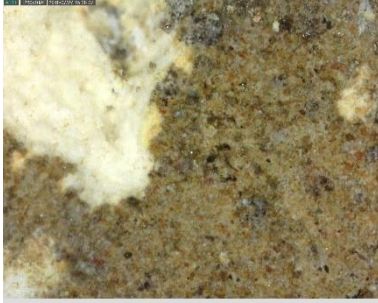
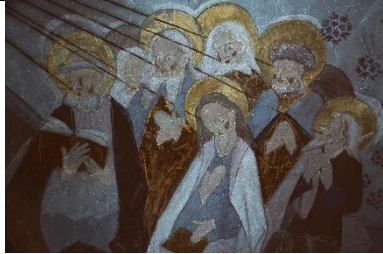
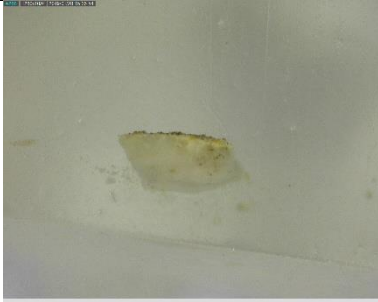
Nr	Plats/mikroskop/yta	Snitt/mikroskop/stubbe	Beskrivning/kommentar
28

<p>T2KSm figur åt väster. Gloria.</p> <p>Förefaller vara två skikt eller ett oxidskikt längst ut. Blek gul kulör i det undre skiktet.</p> <p>UVF i fält visar hur området fluorescerar i gul ton.</p>
UV 1892 KH

<p data-bbox="286 802 667 914">Verkar inte vara denna scen, figur högre upp, fotot visar dock den karaktäristiska fluorescensen i glorio.</p>

Utförd analys			
Mikroskopering RAÄ	<p>Där finns röda pigment (relativt få) i detta (syns även på mikroskopfoton on site). Det blekt gula, undre skiktet närmast grund har en "krämig" karaktär. Skiktet där över har några större gula partiklar. Dessa partiklar lyser rosaröda i UV (utan filter) Svarta med blåfiltret. Bör vara blytenngul. Det undre skiktet, närmast grund är ljust rött med blåfilter.</p> <p>Alla skikt väl sammanbundna med varandra.</p>

Förefaller vara två skikt eller ett med oxidering på ytan. Bör vara blytenngul. Märklig blekgul kulör i det undre skiktet. (jfr prover från Markas triumfbåge.) Där finns röda pigment (relativt få) i detta (syns även på mikroskopfoton on site). Blekgula, undre skiktet närmast grund har en "krämig" karaktär. Skiktet där över har några större gula partiklar. Dessa partiklar lyser rosaröda i UV (utan filter) Svarta med blåfiltret. Det undre skiktet, närmast grund är ljust rött med blåfilter. Bör vara blytenngul där övre skiktet är oxiderat, det undre inte. Det rör sig troligen om ett och samma skikt. Inte otroligt att det förekommer gles inblandning av ytterligare pigment. Alla skikt väl sammanbundna med varandra. Provet skickat för bindemedelsanalys, olja: Resultat från analys av oljeförekomst visar inga signaler möjliga att detektera eller kvantifiera. Kan bero på att provet varit för litet.

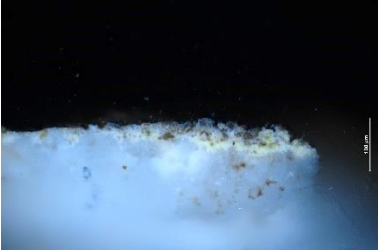
<p data-bbox="1133 1244 1509 1305">Härnevi 28 x 20 DF VIS wet 2 Real Time EDF</p>

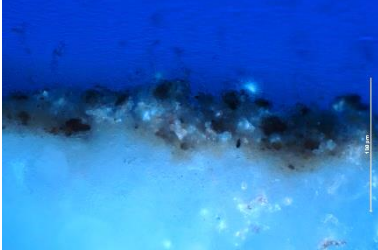
<p data-bbox="1597 1244 2047 1332">Härnevi 28 x 50 blue LP UV Real Time EDF. Svarta korn i pigmentskikt med blåfiltret. Rödaktigt skikt underst.</p>

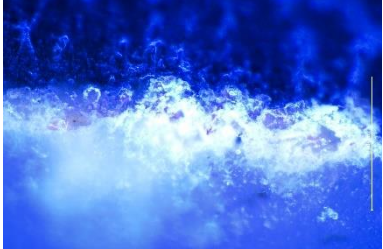
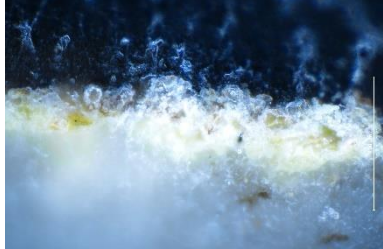
SEM RAÄ	Tydligt bly och tenn i färgskiktet. Blytenngult.		
SEM Sthlm univ M &E			
Bindemedelsanalys Protein			
Bindemedelsanalys olja	Did not show the presence of lipids, resins and waxes, as signals detected were below the limit of detection/quantitation (LOD/LOQ) of the analytical procedure

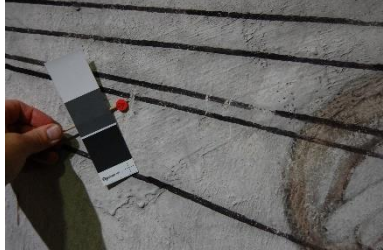
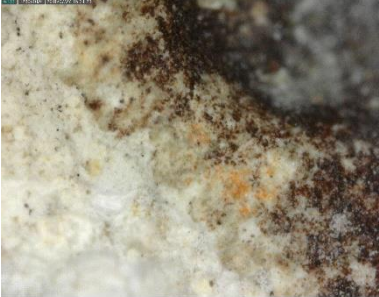
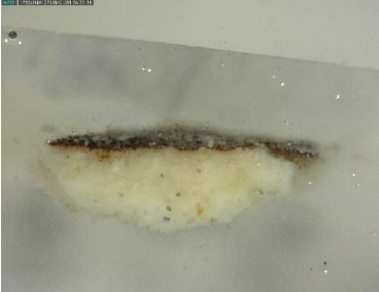
Nr	Plats/mikroskop/yta	Snitt/mikroskop/stubbe	Beskrivning/kommentar
29

<p>T2KSm Duvans "själstrådar".</p> <p>Förefaller vara rött/orange med oxiderat ytskikt.</p> <p>Uppvisar inte fluorescens i fält.</p>
	<p>Se UV ovan. Linjerna fluorescerar inte i fält.</p>

Sammanfattande resultat av hitintills utförd analys Härnevi 29
<p>Duvans "själstrådar".</p> <p>Förefaller vara rött/orange med oxiderat ytskikt. Ingen analys utförd.</p>
