KONSERVATOR MISA ASP-AB

Konservering av muralt måleri
puts och sten

Undersökning av måleriteknik

Muralt måleri, Härnevi kyrka, Uppland
2024-10-21

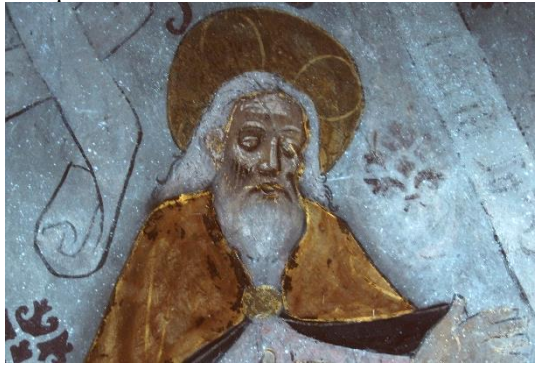
Exempel UVF foto med "sorgkant".

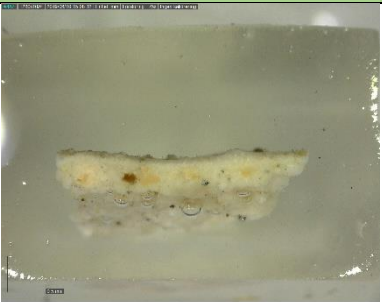
T2KSV "Sorgkant" nära område målat med mönja. Möjligen olja som krupit ut utanför det pigmenterade området? Denna sorgkant fluorescerar inte i fält. Däremot gul fluorescens i dräkten.

Utförd analys			
Mikroskopering RAÄ	Inget uppenbart fluorescerande i skikten.		
SEM RAÄ			
SEM Sthlm univ M &E			
Bindemedelsanalys Protein	Sample h31 contains plant proteins (probably from wheat).		
Bindemedelsanalys olja	Shows the presence of palmitic, azelaic and stearic acids above the detection limit. The relative content of azelaic over palmitic acid is around 0.3%. In the chromatogram several other compounds are clearly detected. In particular the detection of butanedioic acid, 2-butenedioic acid, phthalic acid, phloretic acid, terephthalic acid, 1,2-benzenedicarboxylic acid, bis(2-methylpropyl) ester, hexanedioic acid, and diisooctyl adipate, together with the presence of a lipid material indicate the use of an alkyd resin as paint binder.

Sammanfattande resultat av hitintills utförd analys Härnevi 31
<p>"Sorgkant" nära område målat med mönja. Möjligen olja som krupit ut utanför det pigmenterade området? Denna sorgkant fluorescerar inte. Mikroskopering visade ingen fluorescens. Provet skickat för bindemedelanalys, protein: Växtbaserat protein detekterat, troligen från vete. Kan detta vara rest från tidigare rengöring med deg? Provet skickat för bindemedelanalys, olja: Oljeanalys ger ett förbryllande resultat vilket indikerar att alkyd använts som bindemedel. Att dra några tydliga slutsatser av detta är i dagsläget omöjligt. Möjligt att där finns något, för oss okänt, material som applicerats sekundärt. Analysarbetet kommer att fortsätta med prover från andra målerier. Möjligt att här redovisade resultat kommer att revideras.</p>

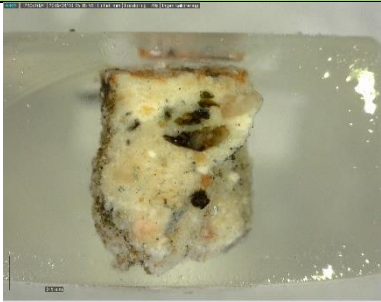
Nr	Plats/mikroskop/yta	Snitt/mikroskop/stubbe	Beskrivning/kommentar
32	Provplatsfoto saknas.

T2VVn. Omhändertaget fragment.

Omhändertaget fragment. Ingen analys utförd.

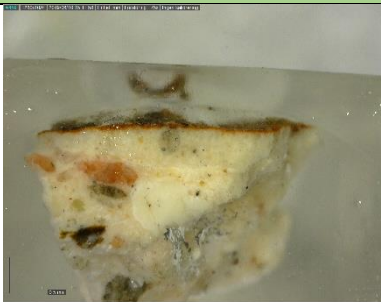
Nr	Plats/mikroskop/yta	Snitt/mikroskop/stubbe	Beskrivning/kommentar
33

T2VNo pilaster. Snitt: rött skikt och tydlig "karbonatiseringsgräns".

Snitt visar ett rött skikt och en tydlig "karbonatiseringsgräns" mellan vad som bedöms som puts respektive grund, måleriets underlag. Ingen analys utförd.

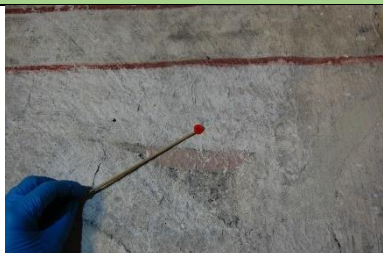
Nr	Plats/mikroskop/yta	Snitt/mikroskop/stubbe	Beskrivning/kommentar
35

Löst prov. Troligtvis någon slags variant av kimrök? Ser stålgrå/blå ut på ytan.

Troligtvis någon slags variant av kimrök? Ser stålgrå/blå ut på ytan. Ingen analys utförd.

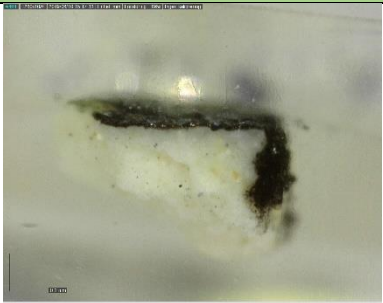
Nr	Plats/mikroskop/yta	Snitt/mikroskop/stubbe	Beskrivning/kommentar
36

T1KVn. Svartgrönt skikt på säckpipeblåsande djävul.

Utförd analys			
Mikroskopering RAÄ			
SEM RAÄ	Finkornig porig massa i grunden. Möjligt att där finns coccoliter men inte helt säkert. Färgskiktet består av ett undre lager med bly (möjligen även tenn). Överst tydlig signal för koppar.		
SEM Sthlm univ M &E			
Bindemedelsanalys Protein

Finkornig porig massa i grunden. Möjligt att där finns coccoliter men inte helt säkert. Färgskiktet består av ett undre lager med bly (möjligen även tenn). Överst tydlig signal för koppar. Skulle kunna förklara detta lite udda grönsvarta färgskikt. Att i så fall en blymönja(?) eller annat blypigment målats som kroppsfärg med koppargröna delar alternativt koppargrönt ytskikt.

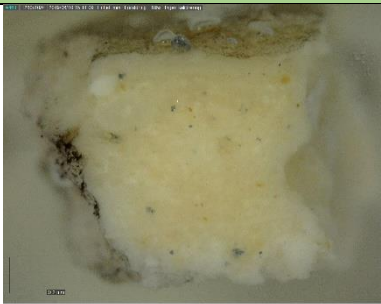
Nr	Plats/mikroskop/yta	Snitt/mikroskop/stubbe	Beskrivning/kommentar
38

T2KSO Prov från ribba i svickel. Opigmenterat.
