Angarns kyrka

Össeby församling, Roslags kontrakt, Stockholms stift

Angarn, Angarns socken, Vallentuna kommun, Stockholms län, Uppland

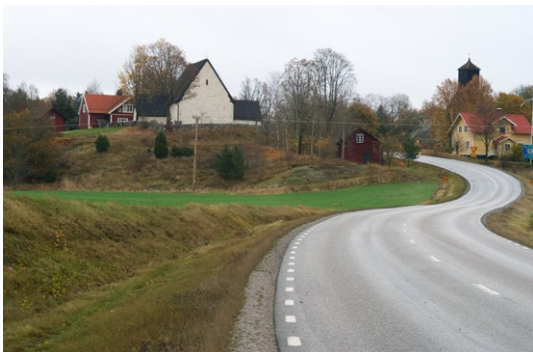
Kyrkan och klockstapeln från väster.

Klockstapelns står på en höjd, på andra sidan vägen, sydöst om kyrkan. Den uppfördes 1661 i en klockbockskonstruktion, ursprungligen öppen, men kläddes sannolikt med panel i samband med en reparation 1771, och fick därmed sitt nuvarande utseende. Tältaket kröns av en spira.

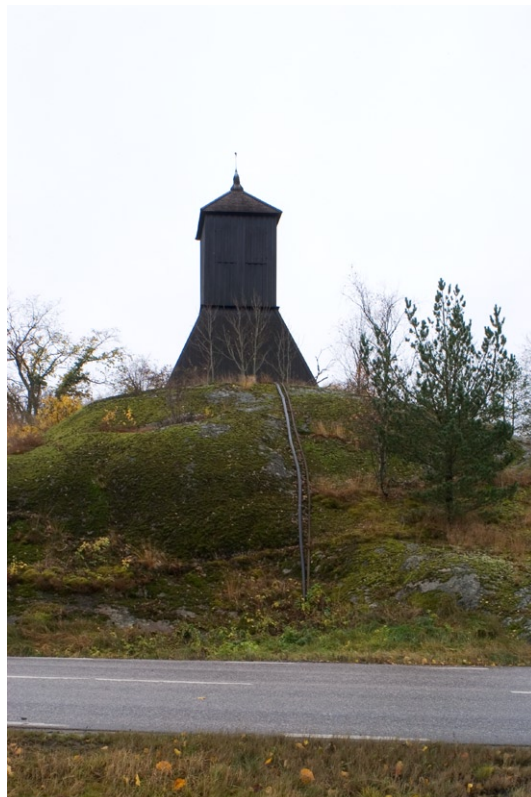
Klockstapeln.

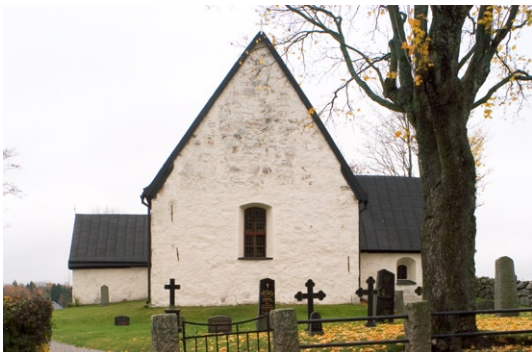
Exteriör från öster med **vapenhus** och **sakristia**.

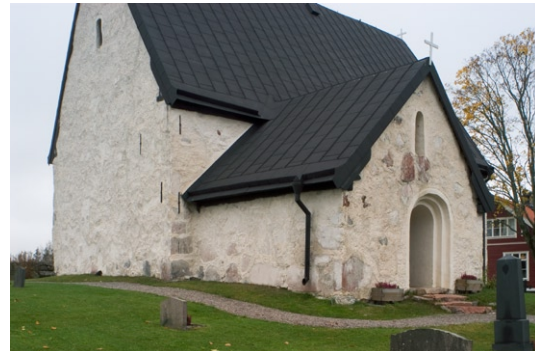
Exteriör från sydväst.

Angarns kyrka är till sin form och plan ännu bevarad sedan kyrkan uppfördes under medeltiden. Gråstensfasaderna är putsade, och torde även ursprungligen ha varit det. Vid den östra gaveln finns en runsten inmurad i fasaden. Under 1700-talet var det främst fönstrens förändringar som skulle påverka kyrkans utseende exteriört. 1759 tas **korfönstret** upp till nuvarande utseende och under 1790-talets stora renovering vidgas de södra fönstren samtidigt som ett nytt fönster tas upp mot norr. Nuvarande ytterbågar kom till i samband med en renovering under 1800-talet.

Entrén till **vapenhuset** i söder markeras av en tvåsprångig, murad portal, typisk för uppländska **vapenhus** från 1400-talet. Porten är troligen den medeltida, även om låset tillkommit under 1700-talet. **Vapenhuset** kröns av ett kors, ditsatt under 1700-talet.

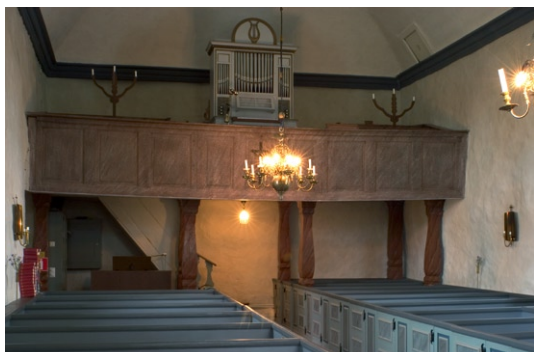
Interiör mot orgelläktaren i väster.

Även **långhusets** **valmade** och **segmentformade** valv tillkom i samband med renoveringen 1795–96. Renoveringen, som innebar en omgestaltning i tidstypiskt manér, leddes av C E Wisell från Stockholm. Valvet markeras med hjälp av en profilerad och blåmålad list i trä. Läktaren hade redan uppförts under 1760-talet, men byggdes om i samband med den stora re-

noveringen. Den utskjutande norra delen togs bort och fronten försågs med den **porfyrmarmorering** den har idag. På orgelläktaren finns ännu originalbänkarna bevarade liksom två trearmade ljusbärare, även de marmorerade. Läktarombyggnaden genomfördes av snickaren Lundin. 1849 införskaffades kyrkans första orgel. Även om orgelverket förändrats, senast 1970, är den gamla fasaden bevarad.

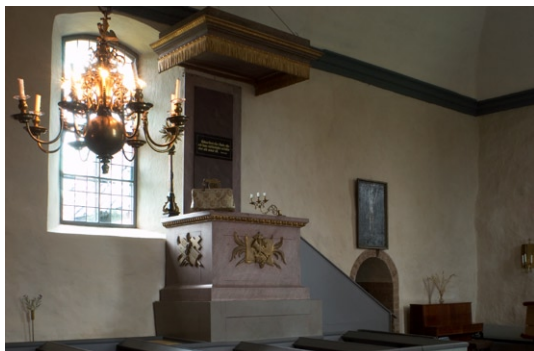
Predikstolen på norra väggen.

Predikstolen, även den porfyrimiterande, tillverkades av hovbildhuggaren Per Ljung i **nyklassicistisk** stil i samband med renoveringen 1795–96. Ljudtaket är dekorerat med stiliserat utskurna fransar. Timglaset, som har ett ställ av snidat och förgyllt trä, skänktes till kyrkan 1745.

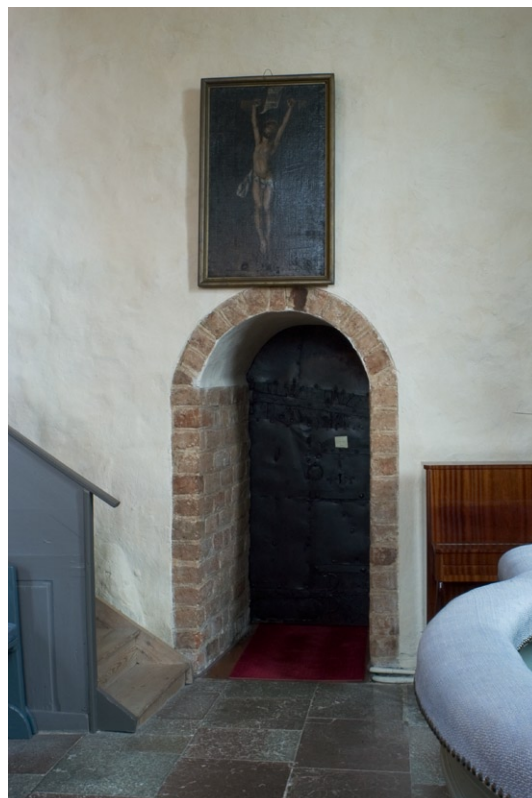
Entrén till **sakristian** från kyrkorummet.

Sakristian täcks ännu av det kupolartade kryssvalvet från 1400-talet. Det stickbågiga och gallerförsedda fönstret tillkom sannolikt under 1700-talet, när övriga fönster vidgades eller kom till. Entrén från kyrkorummet till sakristian är rundbågig och infattad av tegel. I sakristian finns två större skrudskåp, varav det ena sannolikt tillkom under 1700-talet och det andra är en replik, tillverkad under 1980-talet.

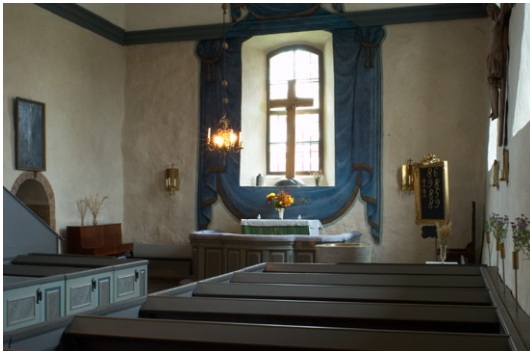
Interiör mot koret i öster.

Korgolvet, som är belagt med röd kalksten, är något förhöjt. Altare och **altarring** tillverkades 1788, men målades om under renoveringen

1946 för att harmoniera med de nya bänkarna. 1846 dekorerades korfönstret av ett förgyllt kors med törnekrona samt en väggmålning med blått draperi i nyklassicistisk stil.

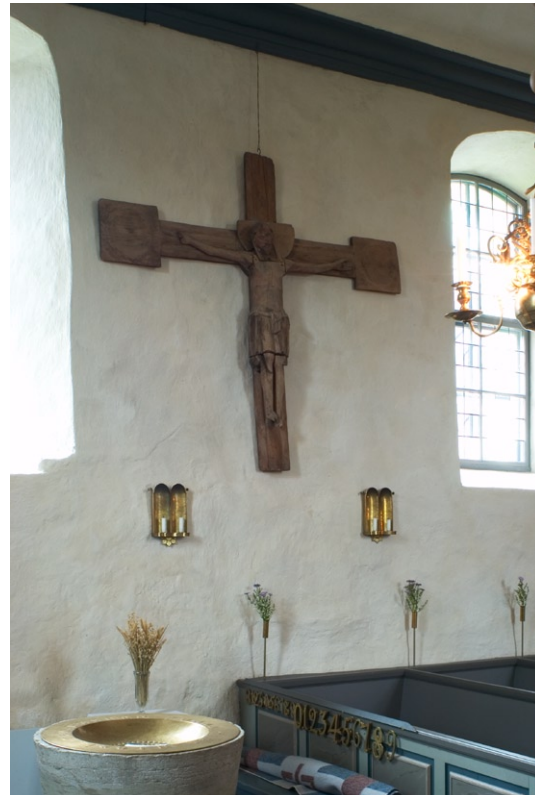
Triumfkrucifix på kyrkans sydvägg.

I koret står dopfunten från 1200-talet, troligtvis tillverkad på Gotland. Kyrkorummets släta och vitmenade väggar dekorerar bland annat av ett triumfkrucifix från 1200-talet. Skulpturen, som ursprungligen utförts i romansk stil moderniserades under gotiken enligt tidsenligt maner. Således förstärktes lidandets uttryck med en justering av benställningen liksom målade blodspår.

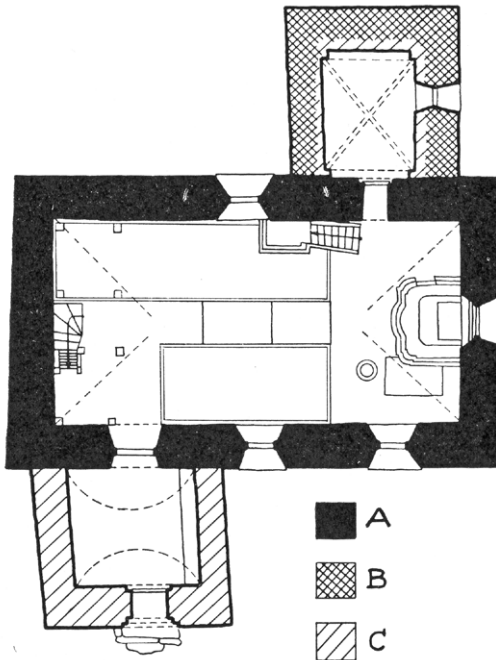
Plan av Angarns kyrka mot norr. Efter Sveriges kyrkor.

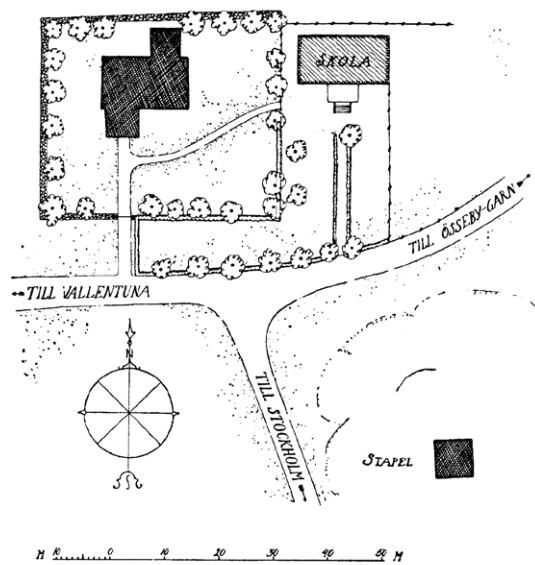
Situationsplan. Efter Sveriges kyrkor.
