Orkesta kyrka

Vallentuna församling, Roslags kontrakt, Stockholms stift

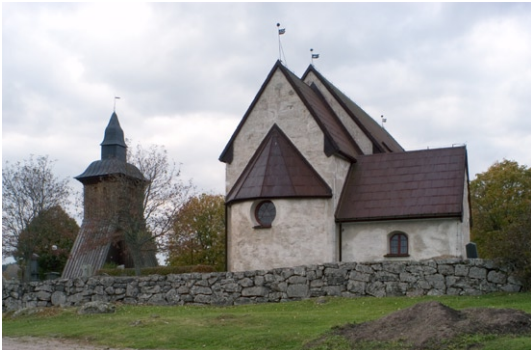
Kyrkan och klockstapel från öster.

Klockstapelns är placerad på kyrkogården, söder om kyrkan. Byggnadsåret är okänt, men den var ursprungligen byggd som en öppen stapel, vilket framgår av spår efter spåntäckning på **hjärtstockarna**. Möjligen uppfördes den som en öppen stapel under 1600-talet och kläddes in under 1700-talet. Klockstapelns är inklädd med svarttjärade brädor och har plåttäckt tak och

Kyrkan består av ett **långhus** med lägre och smalare **kor** med **absid**. De olika delarna avtar successivt i längd, bredd och höjd mot öster. I söder är ett **vapenhus** tillbyggt och i norr en **sakristia**. I dess östra mur är en runsten från 1000-talet inmurad och i västra muren finns en nisch.

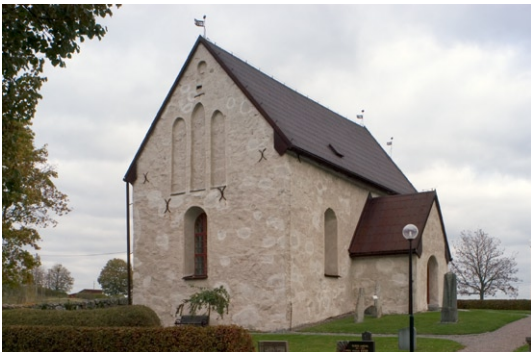
Exteriör från sydväst.

Exteriört är kyrkan slätputsad och avfärgad i en vit kulör. I västgaveln finns tre höga, smala spetsbågiga **blinderingar**. Alla tak är **sadeltak**, med undantag för **absidens** halvkoniska form, och sedan 1977 klädda med **cortenstål**. Detta har även använts till vindskivor, hängrännor, stuprör och fönsterbleck. Kyrktaket har tre flöjlar med årtalen 1887, 1687 samt 1812.

Fönstren är rundbågiga och försedda med småspröjsade träbågar. målade i en engelskt röd kulör. I **absiden** är sedan 1750 ett litet rundfönster upptaget. 1910 försågs det med en glas-målning som framställer ett Kristushuvud. Kyrkans ingång är genom **vapenhuset**, vars rundbågiga öppning vidgades och försågs med en ny

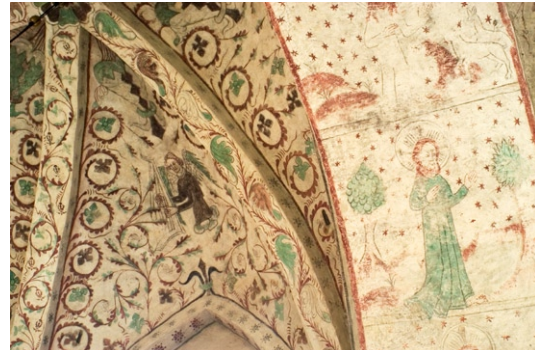
Vapenhusets kalkmålningar.

Vapenhuset, tillbyggt under 1400-talet, är ovanligt litet och har ett kryssvälv **ribbvalv**. Golvet är lagt med fiskbensställt tegel och väggarna är vitputsade. Valven har bevarade kalkmålningar från tiden omkring 1460 som framställer dekorativa växtrankor och berättande figurframställningar i rött, svart och grönt. Ingången till **långhuset**, kyrkans ursprungliga ingång, vidgades och försågs med ny dörr 1910. I **vapenhuset** hänger en oljemålning av Erik Johansson; Vasas avhuggna huvud. Målningen är utförd 1752 och beställd av C W Cederhielm på Lindholmens gård.

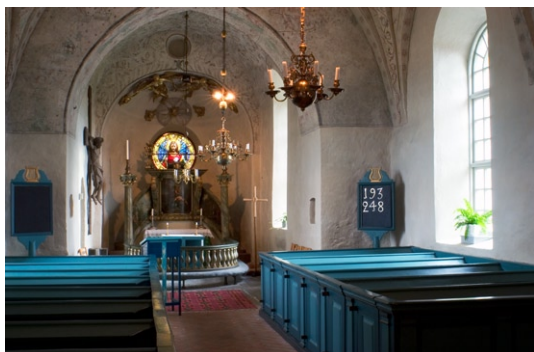
Kyrkorummet åt öster.

Den äldsta delen av **långhuset** har sexdelade **ribbvalv**. Under **romansk** tid var **långhuset** inte välvat utan hade ett platt trätak, vilket framgår av spår på tvärbalkarna i den gamla takstolen. Om det platta trätaket stammar från ursprungsskedet är inte möjligt att avgöra. Möjligen hade kyrkan från början en öppen takstol liksom många andra **romanska** kyrkor. Valven är slagna

Koret har ett **tunnvalv** och **absiden** ett **hjälmvalv**, båda uppförda i gråsten och bevarade i ursprungligt skick. Över **absiden** finns en rund nisch. Här liksom i **långhuset** bevarar valven kalkmålningar. Golvet i **ko**ret är lagt med kalkstensplattor med en inlagd gravhäll, vars inskription minner om befallningsmannen på Lindholmen, Bengt Nilsson, död 1673 och hans hustru Elisabet Eriksdotter, död 1672.

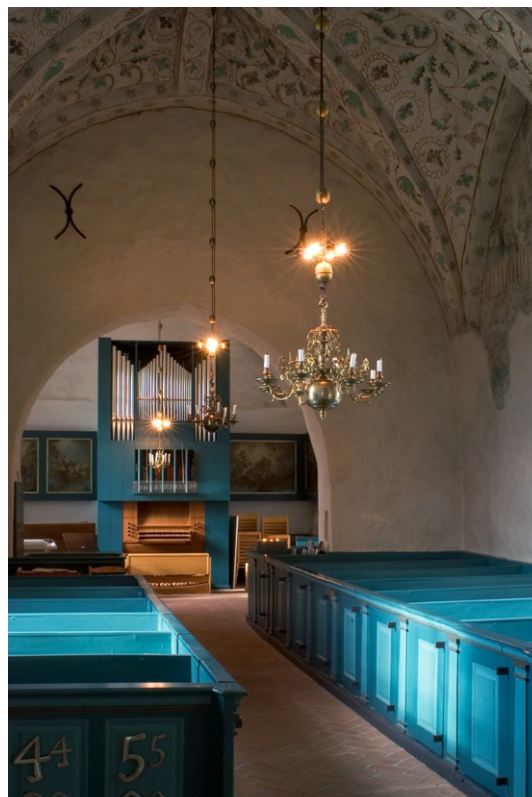
Kyrkorummet åt väster.

Bakkyrkan utgörs av **långhusets** förlängning under 1400-talet. Under 1750-talet uppfördes här en läktare som revs 1910. Längs väggarna i

bakkyrkan har den gamla läktarbarriärens målningar hängts upp. Orgeln, som har 12 stämmor och är byggd av Grönlunds Orgelbyggeri i Gammelstad 1981, är placerad på bakkyrkans golv. Det är lagt med tegel i fiskbensmönster. Det åttedelade **ribbvalvet** och väggarna är vitputsade. Valvet i bakkyrkan avviker till formen från **långhusets** övriga valv och har inte smyckats med kalkmålningar, vilket kan tyda på att det kom till något senare. Två runstenar är uppställda i bakkyrkan. I den spetsbågiga öppningen mellan **långhuset** och bakkyrkan hänger en minnestavla av sten från 1896 som hyllar Gustav Vasa, fyra århundraden efter hans födelse på Lindholmens gård.

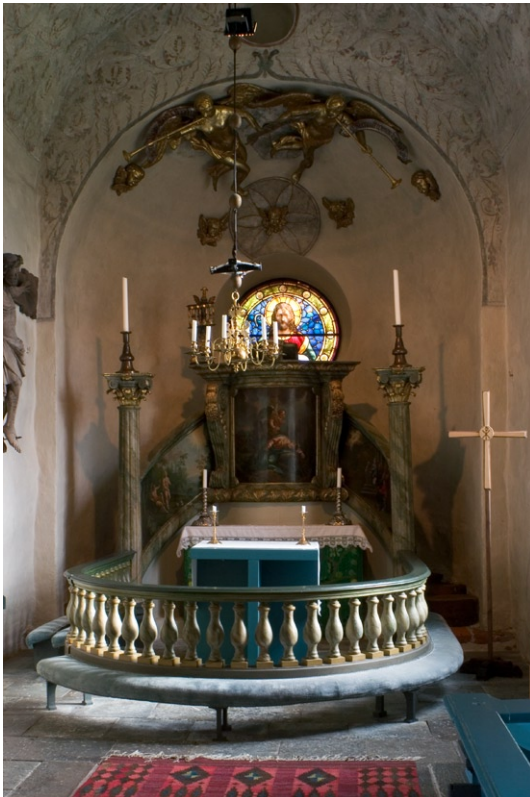
Altarpredikstolen.

Under 1700-talets mitt omgestaltades kyrkan interiört. Då tillkom **altarpredikstolen**, bänkar och läktare och valvmålningarna överkalkades. Restaureringen bekostades av C W Cederhielm, ägare till Lindholmens gård. **Altarpredikstolen** i **rokoko** har en symmetrisk uppbyggnad med svängda sidotrappor som slutar i kolonner med **korintiska kapitäl**. Den är marmoreringsmålade med förgyllda detaljer samt smyckad med oljemålningar som framställer Kristus i Getse-

mane, Adam och Eva samt Den helige Andes utgjutande över **apostlarna**. Över **altarpredikstolen** i **absidens valv** hänger skulpturer av änglar och **kerubhuvuden** i förgyllt trä. Rundfönstret bakom **altarpredikstolen** är upptaget 1750 och försett med en glasmålning från 1910 som föreställer Kristus som den gode herden. Den slutna bänkinredningen tillkom vid samma tid som **altarpredikstolen** men förkortades 1910 så att mittgången blev bredare.

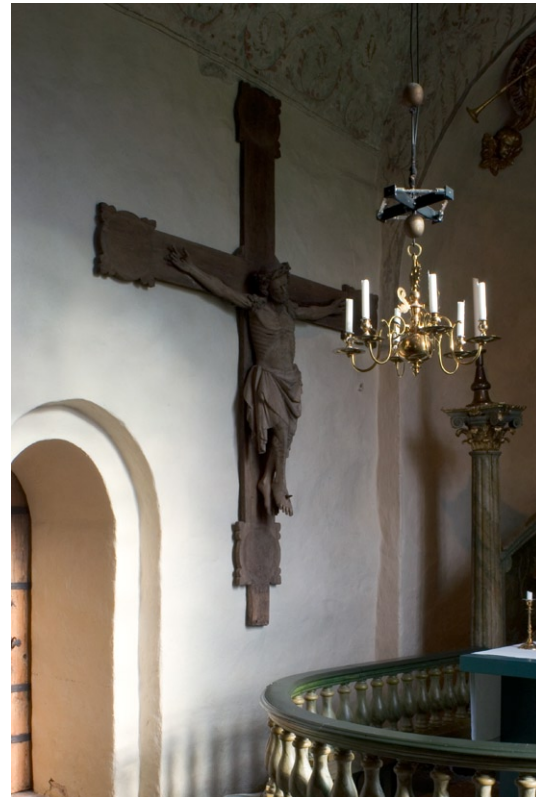
Triumfkrucefifix från omkring 1300.

Av medeltida inventarier finns endast ett **triumfkrucefifix** från omkring 1300. Det är upp-

hängt på korets norra vägg Kristusfiguren är framställd med en spik slagen genom bägge fötterna, vilket var vanligt under gotisk tid och korset har gotiska ändplattor. Till vår tids tillägg till kyrkan hör, förutom orgeln, även ett altarbord, en ambo samt en dopfunt av polerad kalksten.

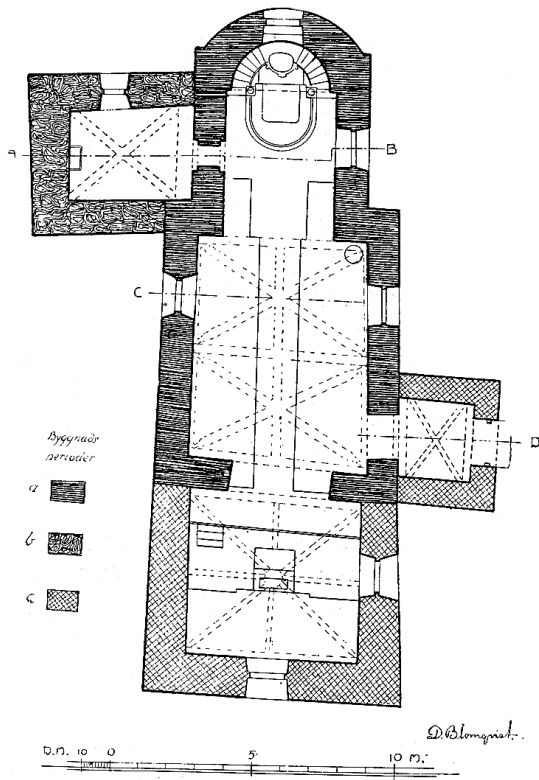
Plan över kyrkan ur Svanberg, Jan, Orkesta kyrka, Upplands kyrkor, Del IX, Uppsala 1967.

Orkesta kyrka är uppförd med ett rektangulärt **långhus** med ett smalare **absidförsett kor**. **Långhuset** var ursprungligen kortare än idag. **Koret** och **absiden** valvslogs med gråstensvalv. Under 1400-talet byggdes **sakristian** och **vapenhuset** som båda valvslogs. Samtidigt slogs **kryssvalv** i **långhuset**, som likt **vapenhuset** försågs med kalkmålningar. Något senare under 1400-talet förlängdes kyrkans **långhus** västerut. Förlängningen kallas ibland för bakkyrkan. Den har tjockare murar än kyrkan i övrigt och var troligen planerad att bära ett torn som inte kom att utföras.

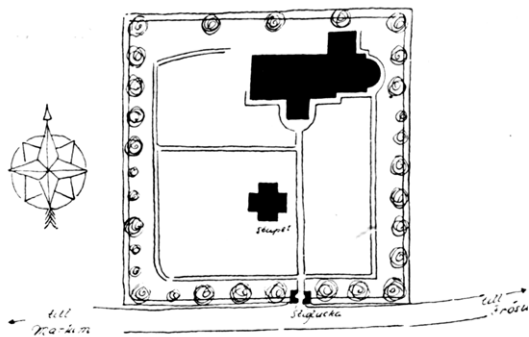
Situationsplan, Orkesta kyrka, av Th Bergentz 1917, ur Sveriges kyrkor, Häfte 1, Band IV, Stodckholms 1920.
