Kulturhistorisk inventering av Jörlanda kyrkogård

Kulturhistorisk dokumentation och bevarandeprogram

Denna rapport är framtagen av bebyggelseantikvarier Henrik Ogstedt och Helena Berggren på uppdrag av Solberga kyrkliga samfällighet

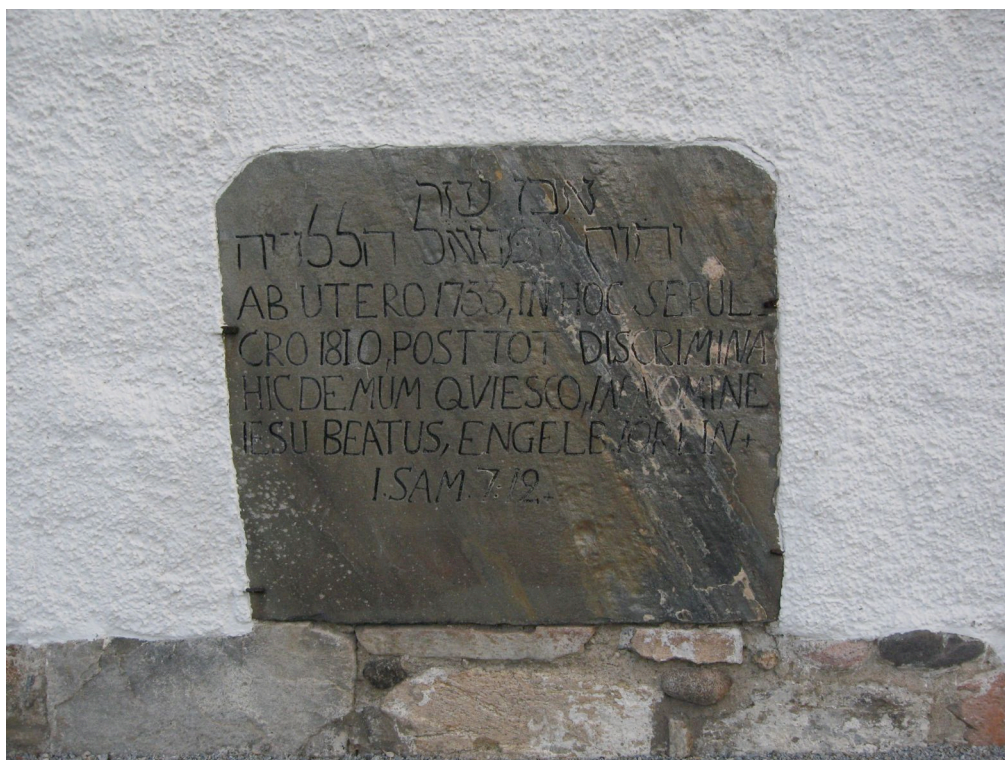
Bild 3. Jörlinstenen

Under detta står text skriven på latin: AB UTERO 1733, IN HOC SEPULCRO 1810, POST TOT DISCRIMINA HIC DENUM QUIESCO, IN NOMINE IESU BEATUS; ENGELB. JÖRLIN. 1 SAM.7:12. Detta betyder: kommen ur moderlivet 1733 har jag, salig i Jesu namn, efter så många besvärligheter äntligen kommit till vila här i denna grav 1810.⁶

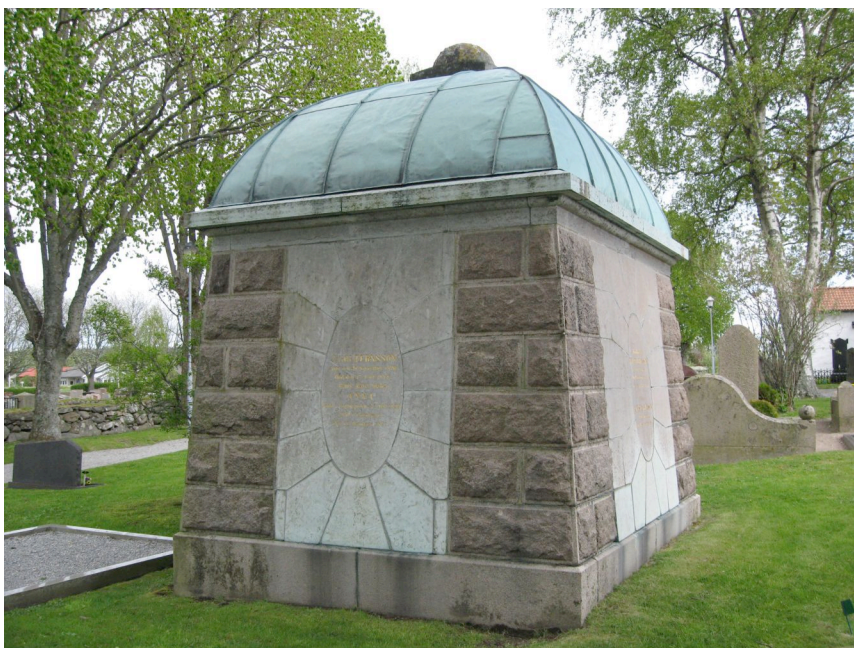
Bild 4 Mausoleet 2007

På Jörlanda kyrkogård finns också ett mausoleum som rests till minne av handlanden Edvard Johansson (1852 -1933). Endast en grav finns i mausoleet de övriga släktingarna har begravts på annan ort, bland annat i USA och fått minneskrifter på mausoleet.¹⁵

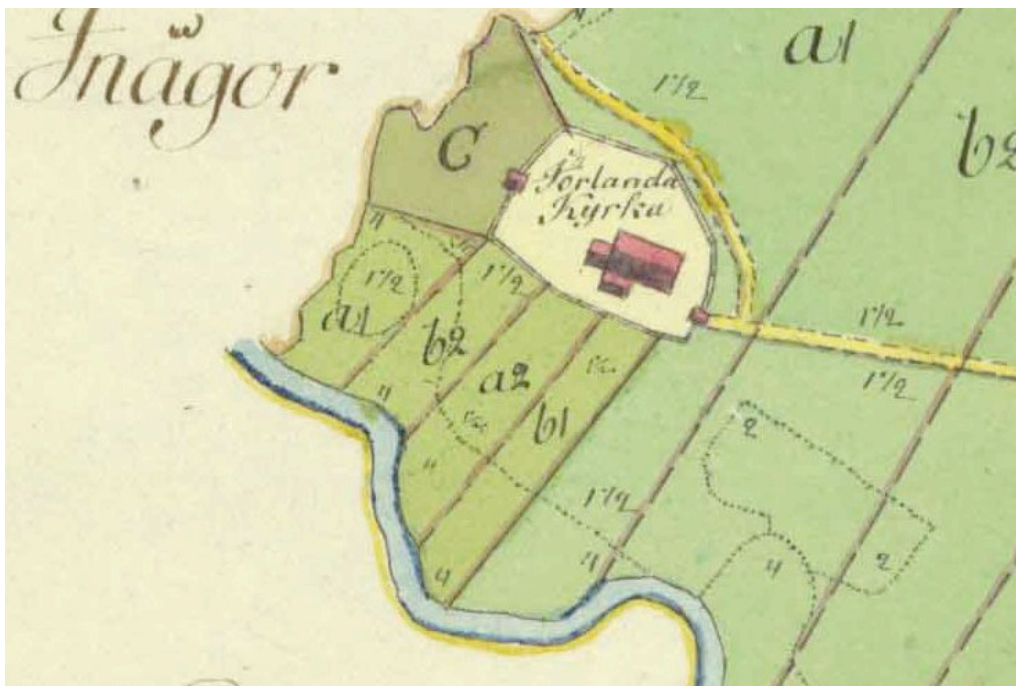
Bild 8 Jörlanda kyrkogård på 1700-talet

Jörlanda kyrkogård har antagligen använts som begravningsplats ända sen medeltiden. Den första kyrkan byggdes någon gång mellan 1100-1520-talet. På kartan nedan syns att kyrkogården på 1700-talet var betydligt mindre och att två stigportar utgjorde entré. Vid återuppförandet av kyrkan på 1920-talet grävdes även marken runt kyrkan ut och talrika mängder benrester påträffades samt rester av den gamla kyrkogårdsmuren, endast 20 meter från söderväggen.³⁵

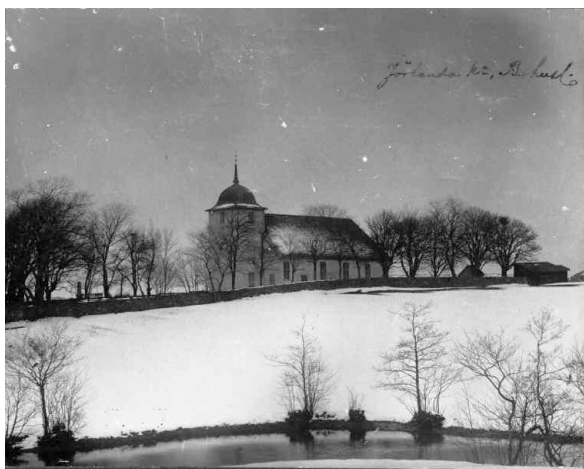
Bild 9 Vy över kyrkogården före utvidgningen

På vänster foto syns kyrkogården innan utvidgningen åt söder och på det högra fotot från 1911 syns ännu inga gravar på utvidgningen.

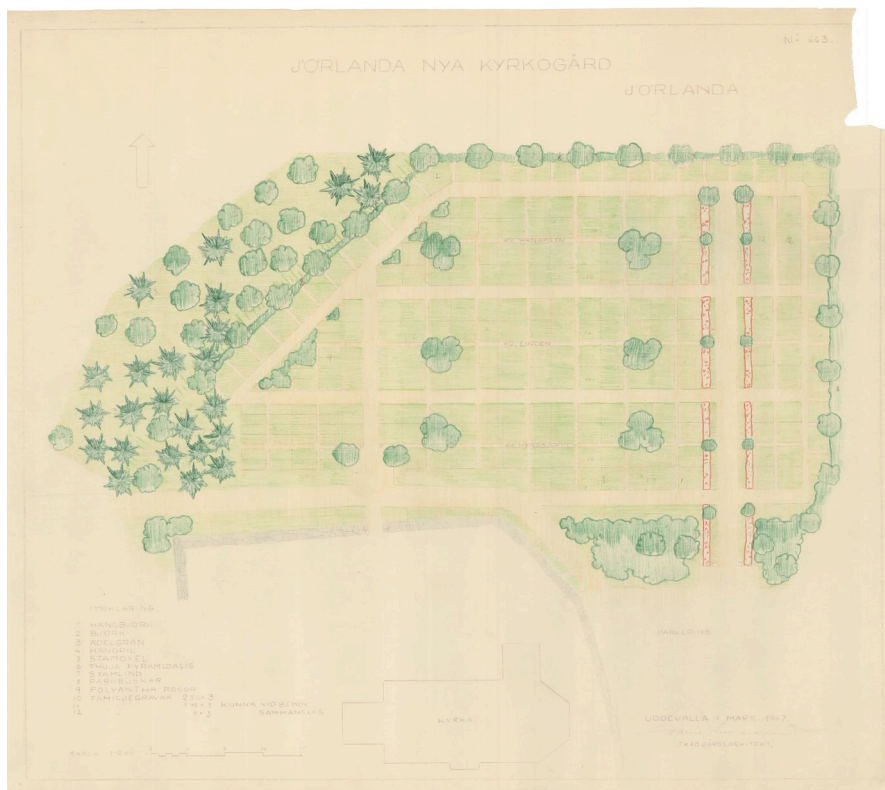
Bild 13 Ritning över utvidgningen 1945

Den nya kyrkogården har gånger i rutnätssystem och omgärdas av en trädkrans av oxel. Den ser idag något annorlunda ut men grundplanen stämmer förutom att den asfalterade väg som skiljer de båda delarna idag på ritningen endast är en grusgång.

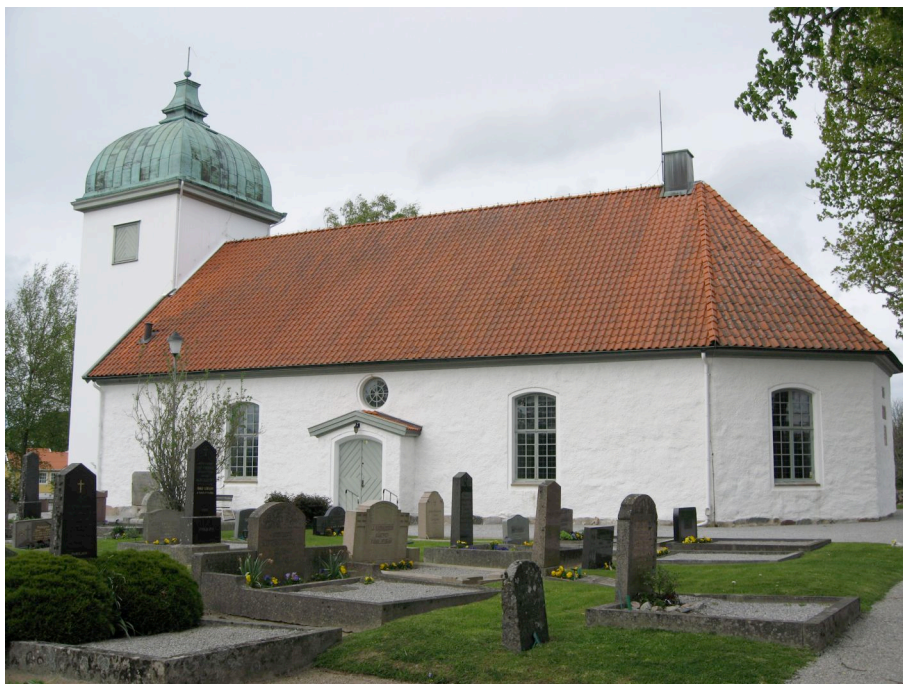
Bild 19 Jörlanda kyrka 2007

Kyrkan ligger på Gamla kyrkogårdens nordöstra hörn och är byggd på 1920-talet eftersom en brand 1921 ödelade den gamla. Kyrkan är uppförd efter ritningar av Sigfrid Ericsson. Den är en enskeppig salskyrka med sadeltak, valmat torntak och vitputsade väggar.

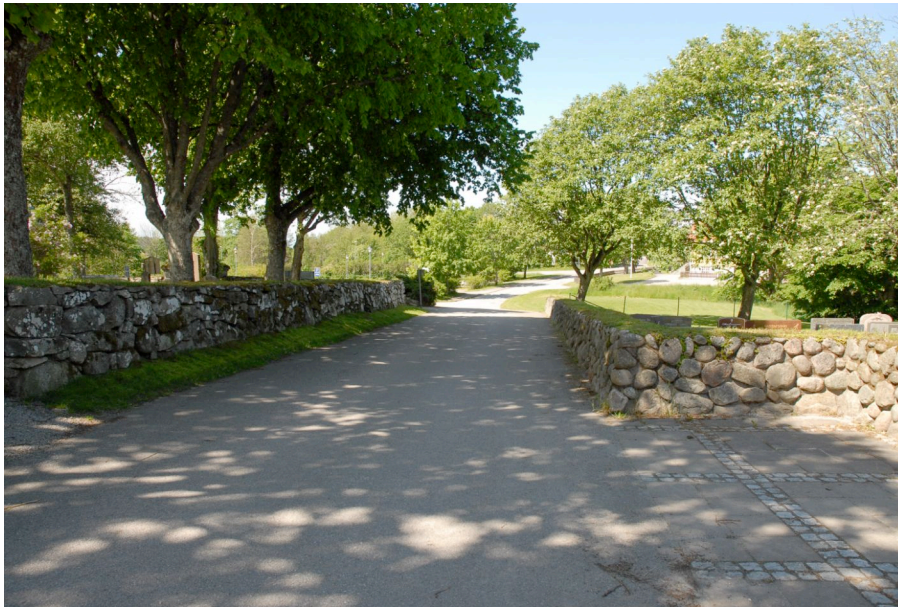
Den gamla kyrkogården omgärdas av en kallmurad naturstensmur med cementkrön och en trädkrans med alm, ek, lönn. Mellan den nya och gamla delen löper en väg. Den nya delen omgärdas av en murad kullerstensmur och i norr av en häck samt av ett kort staket i väster. I norr och öster har också en trädkrans av oxel planterats. Östra kyrkogården omgärdas av en kullerstensmur längs söder- och östsidan.

Bild 20 Vägen mellan den gamla och den nya muren.

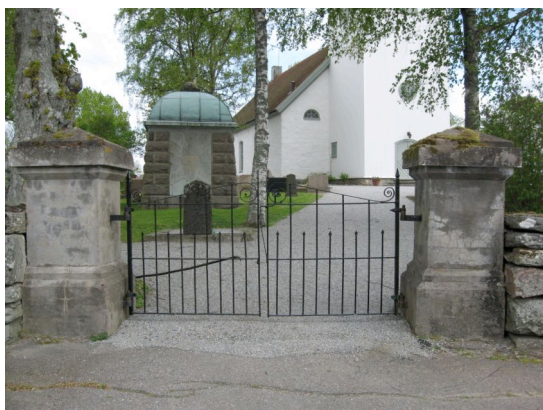
Den gamla kyrkogården har tre entréer. Grindarna i öster och väster är från 1903 och har fyrkantiga putsade grindstolpar med pyramidtak samt smidda svartmålade järngrindar. Den norra och yngsta grindens utseende överensstämmer med nya kyrkogårdens västra grind. Det är en svartmålad järngrind samt granitstolpar med pyramidavslut. De har tidigare prytt av kors.

Bild 21 Pargrindar, Gamla kyrkogården i väst

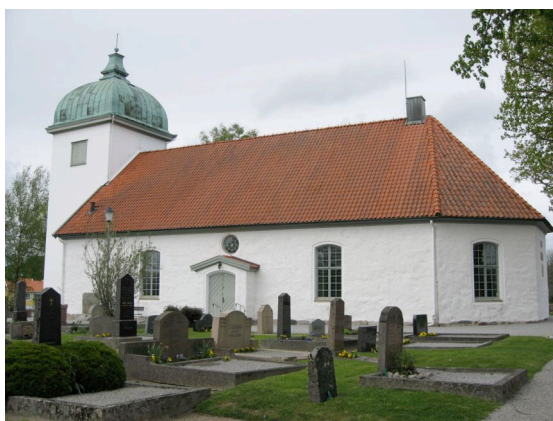
Bild 25 Del av kvarter på Gamla kyrkogård

Den gamla kyrkogården är indelad i fyra kvarter, men det finns även ett antal gravrätter längs med muren i öster. Gravvårdarna är i stor utsträckning försedda med ramar av sten och flera har höga eller halvhöga gravvårdar. På kyrkogården finns också tre liggande gravhällar med inskrifter från 1600-talet; två i nordöstra hörnet och en strax söder om kyrkan. Jörlinska stenen som tidigare funnits i kyrkan sitter på kyrkan södra vägg och väster om kyrkan finns ett mindre mausoleum.

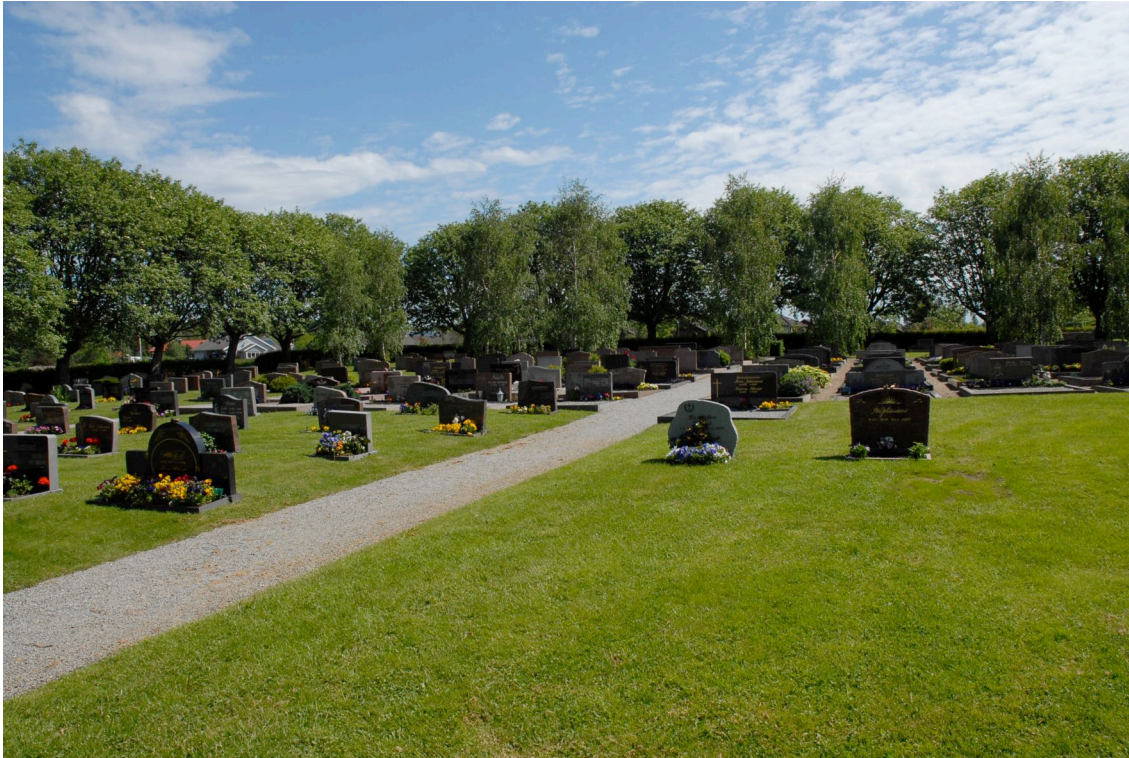
Bild 27 Nya kyrkogårdens karaktär

Den nya delen som anlades på 1940-talet och har 8 kvarter samt ett större antal gravrätter längs med kanterna. Gravvårdarna är alla låga, till största delen av granit och på den östra delen omges nästan alla av ramar. Gravarna längs med kanterna saknar ramar.

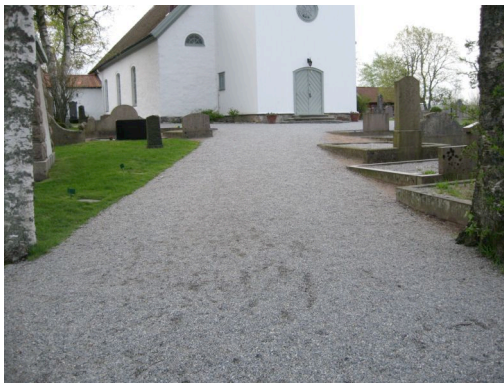
Gångarna på Jörlanda kyrkogårds alla delar har hårdgjorts och grusbelagts.

Bild 28 Hårdgjord grusgång

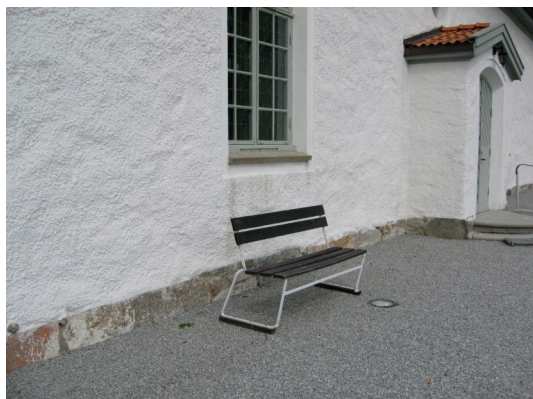
Bild 34 Bänk utanför kyrkan

På gamla kyrkogården finns ett antal bänkar med metallstomme och träsisits. På de nyare delarna är bänkarna helt tillverkade av metall samt grönmålade.

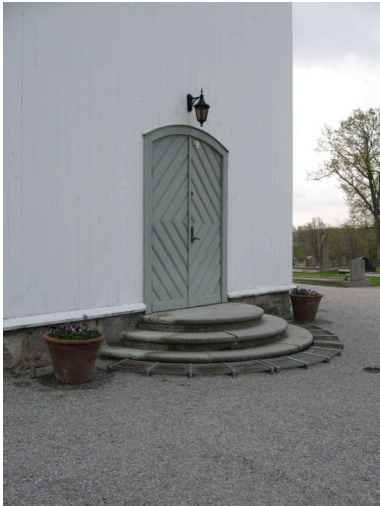
Bild 36 Belysning ovanför entrén

Kyrkogården lysas upp av gatubelysningsarmaturer och kyrkan av markbelysning. Ovanför västra porten lyser en lykta och över södra porten finns en klotformad belysningsarmatur.

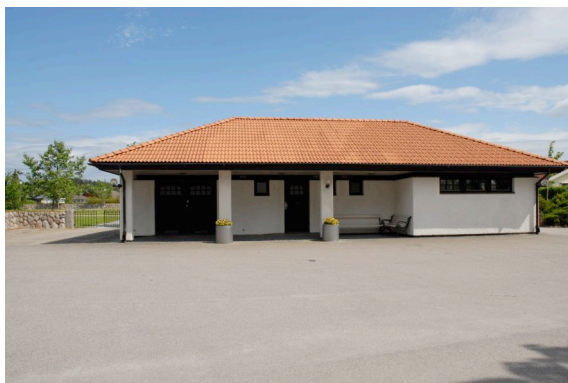
Bild 42 Bårhus, personalutrymme och toalett

Väster om kyrkogården ligger församlingshemmet och pastorsexpeditionen. Vid gamla kyrkogårdens sydöstra hörn ligger en äldre ekonomibyggnad i trä. Den har väggar av stående brädpanel målade i falurött och tak täckt av tegel. Den inrymmer redskapsskjul och torrdass. Den var tidigare också bårhus. Öster om kyrkan lite längre norr ut på samma sida finns en byggnad som inhyser bårhus, personalutrymmen och toalett, från 1982.
