Kulturhistorisk inventering av Solberga kyrkogård

Kulturhistorisk dokumentation och bevarandeprogram

Denna rapport är framtagen av bebyggelseantikvarier Henrik Ogstedt och Helena Berggren på uppdrag av Solberga kyrkliga samfällighet

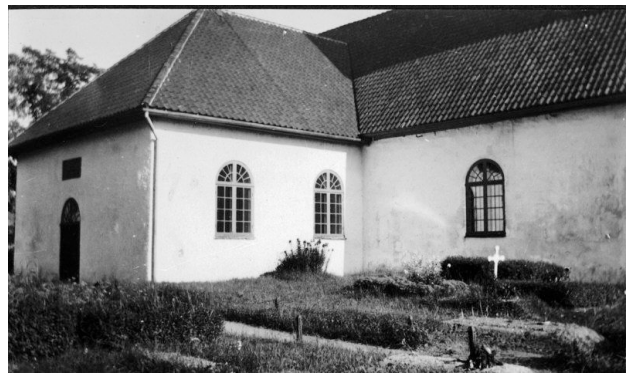
Bild 5.1939 kyrkan med den nya utbyggnaden

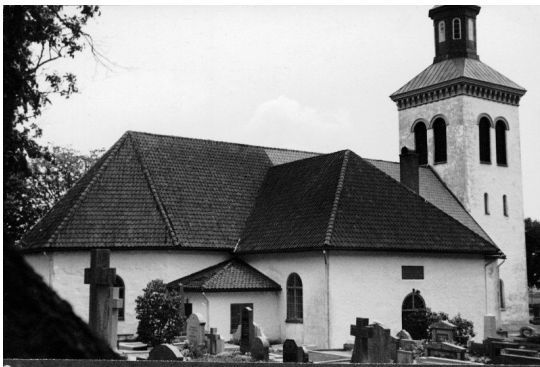
1947 genomför orgelbyggare Nils Hammarberg, Göteborg en ombyggnad av orgeln byggd 1847 av riddaren Söderling.²⁰ 1950 ersätts torntakets skiffer med kopparplåt eftersom skifferplattor blåst ned.²¹

Bild 6.Kyrkan med torntak av kopparplåt 1956

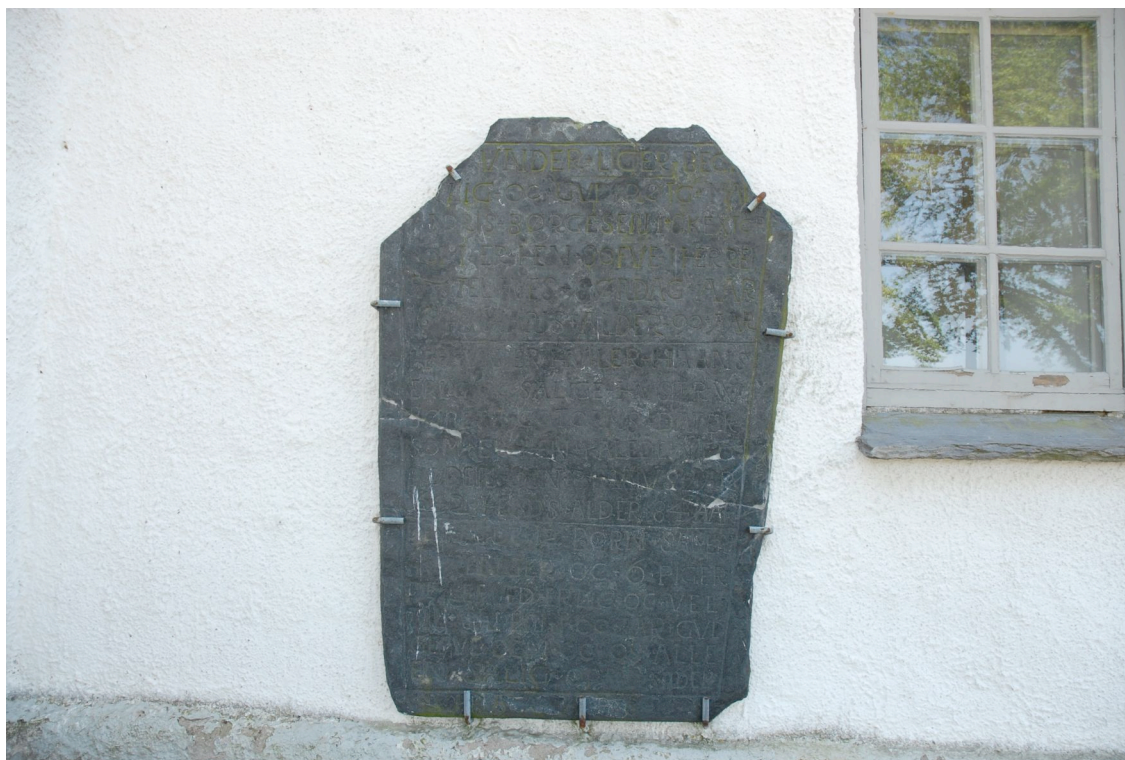
Bild 8. En av de två 1600-tals hällar som monterats på kyrkväggen

1989 monteras de två äldre gravhällar på kyrkväggen.³⁰

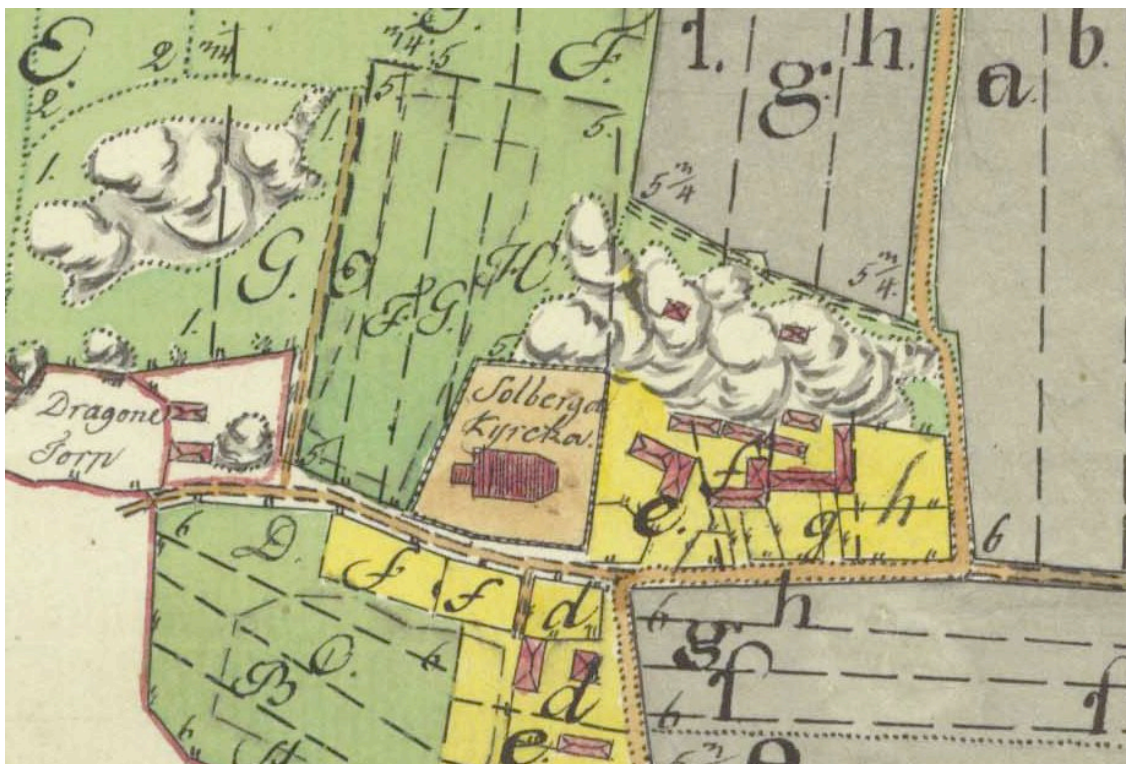
Bild 9 Solberga kyrkogård 1777

Den äldsta delen av Solberga kyrkogård är belägen kring kyrkan. På kartan ovan syns kyrkogårdens utsträckning på 1770-talet. Den inhägnas av en stenmur och är betydligt mindre än idag. År 1851 fanns två ingångar till kyrkogården, en i öst och en i söder. Dessa var i form av vitrappade stignportar med trägrindar från 1700-talet.³² Kyrkogården utvidgades åt norr och söder 1867-69³³ och då revs stignportarna. Entrén i öster murades igen två nya ingångar upptogs i södra muren.³⁴

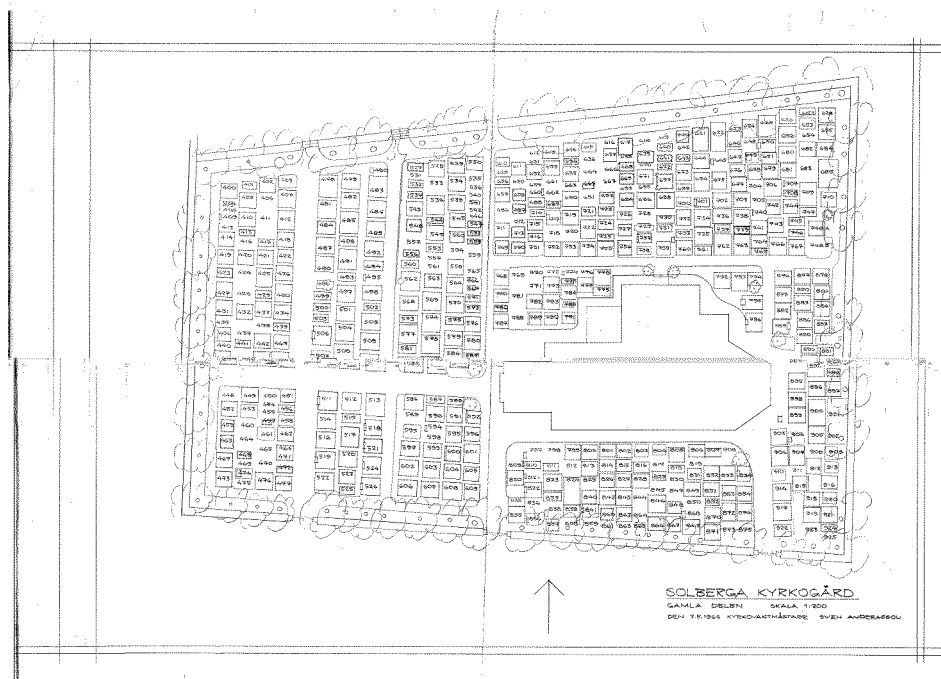
Bild 11. Gamla kyrkogårdens utformning sen 1905

1905's utvidgning av kyrkogården innebär att fördelningen inte blir efter hemman som på den gamla kyrkogården utan begravningsplatsen blir hela församlingens gemensamma. Gravarna läggs i rader med en bredd av ½ meter utefter gångarna. Normalt uppläts gravplats efter den sist utnyttjade i raden, dock kunde man vika en gravplats till t.ex. sin maka. Familjegravar fick köpas för all framtid och kostnaden blev 20 kr för 2 kvm³⁶.

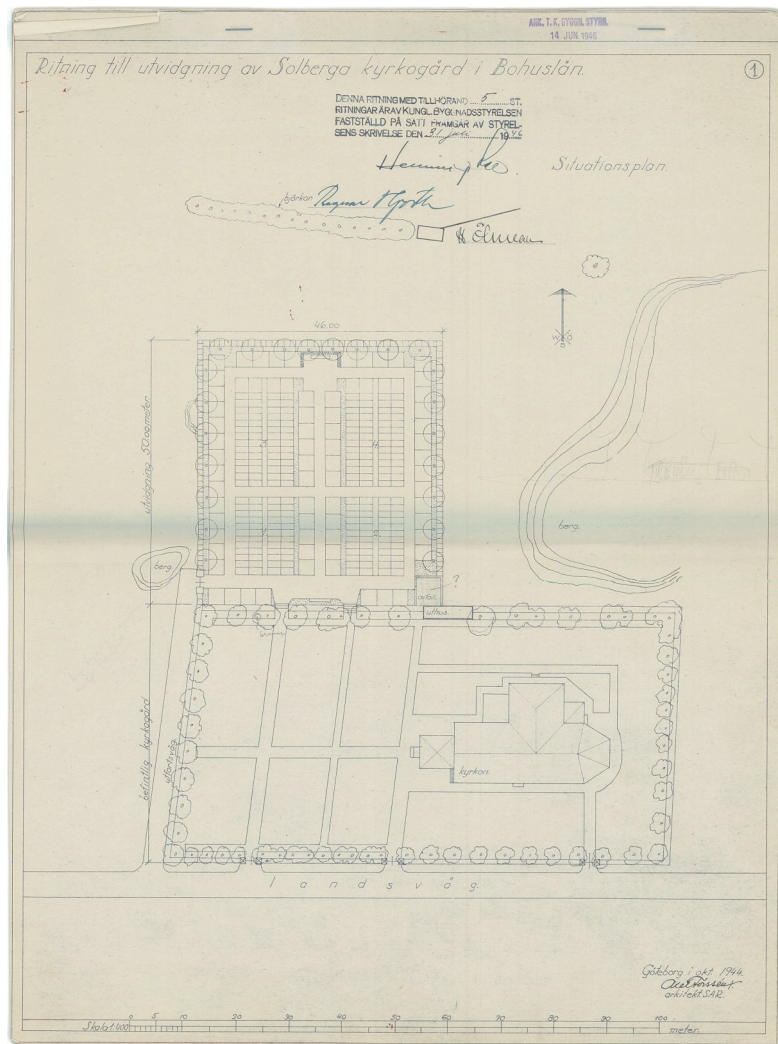
Bild 12. Ritning från 1944 över den planerade utvidgningen

Innan 1951 då ett nytt bår- och redskapshus byggs i anslutning till nya kyrkogården fanns ett provisoriskt likrum i form av ett uthus av trä som innehöll redskap, brandspruta, vedbod och avträde, vid mitten av kyrkogårdsmuren i norr.⁴² Se bilden ovan.

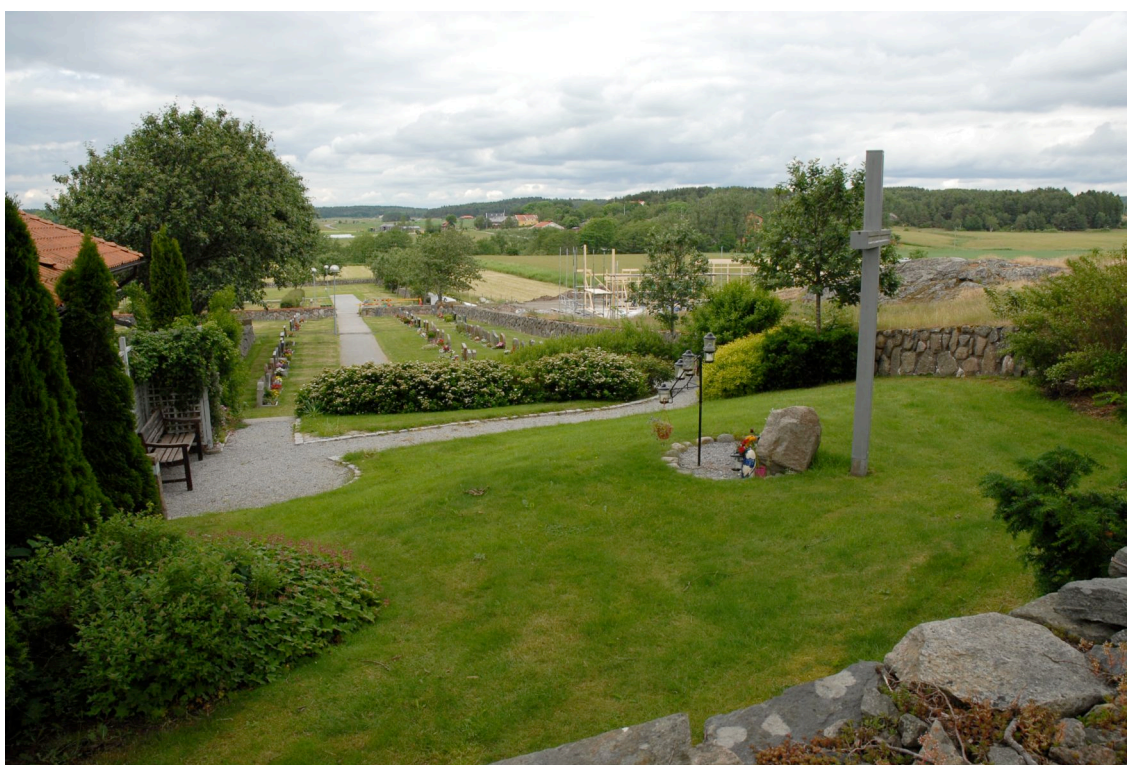
Bild 13. Minneslundan

1996 ansöker församlingen om tillstånd för en minneslund.⁴⁹ Den föreslagna minneslundan anordnas i anslutning till gamla kyrkogårdsmuren i nordost.

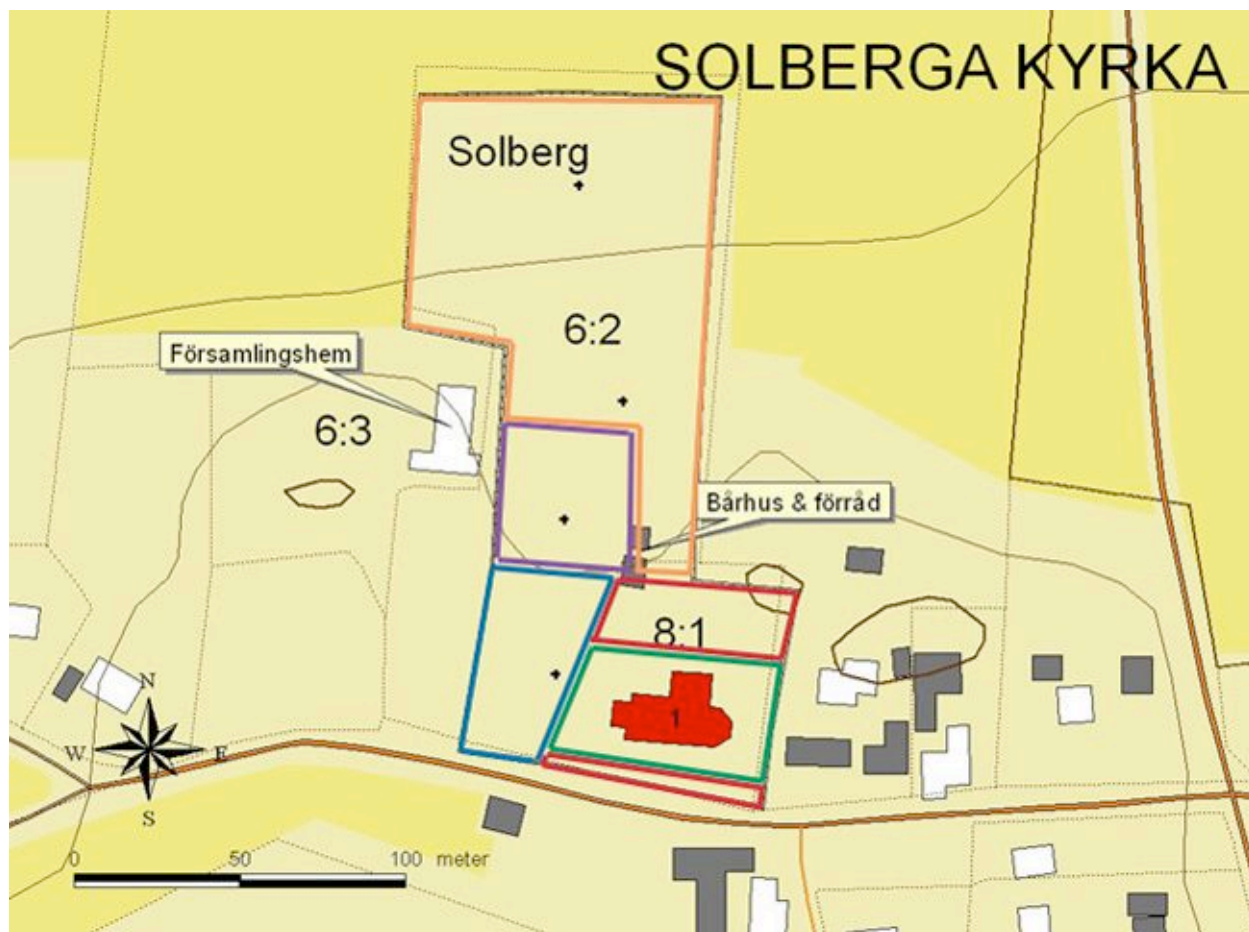
Bild 14. Plankarta över Solberga kyrkogård. (Utvidgningsfaser)

Den gröna markeringen visar kyrkogårdens utsträckning före 1860-talet. Röd utvidgning genomfördes 1867-1869. Blå markering visar utvidgningen som gjordes på 1905. Lila markering visar 1940-talets utvidgning och orange utvidgning gjordes på 1970-talet.

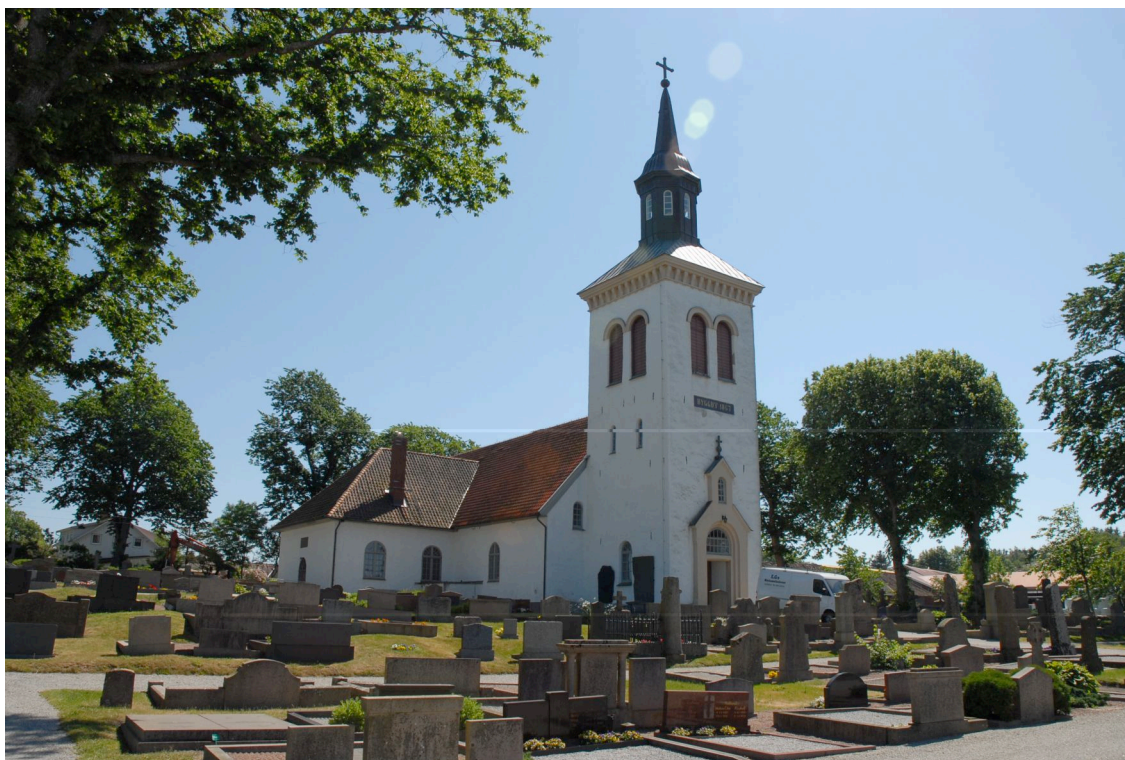
Bild 15. Solberga kyrka 2007

Solberga kyrka är placerad mitt på den gamla kyrkogården och byggnadens äldsta delar är antagligen från 1100-talet. Dagens utseende fick den vid en ombyggnad 1926.

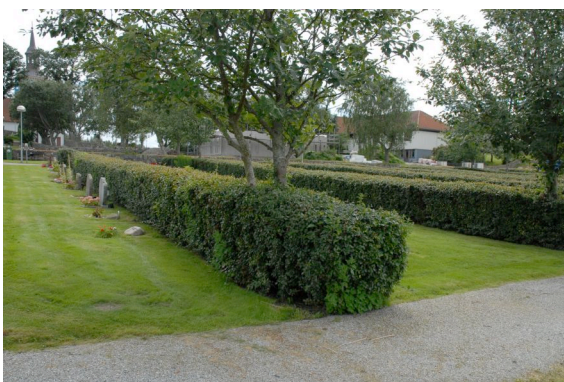
Kvarter 1 kännetecknas av gräsytor och låga vårdar. Ett större antal urngravar finns längs med östra muren. I kvarter 2 har rygghäckar planterats mellan gravraderna och vårdarna är låga utan ramar. Närmast gamla kyrkogårdsmuren har en minneslund anlagts.

Bild 18. Karaktär kvarter 2, nordöstra kyrkogården

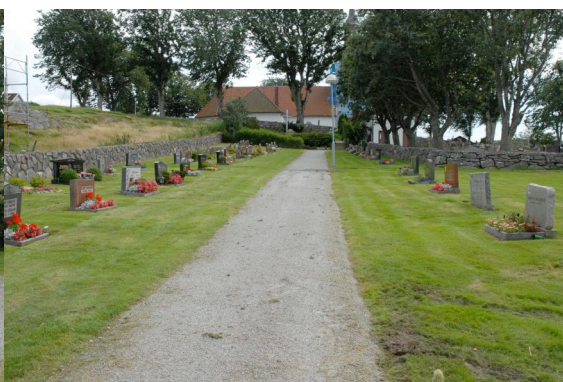
Bild 19. Karaktär kvarter 1, Nordöstra k.g

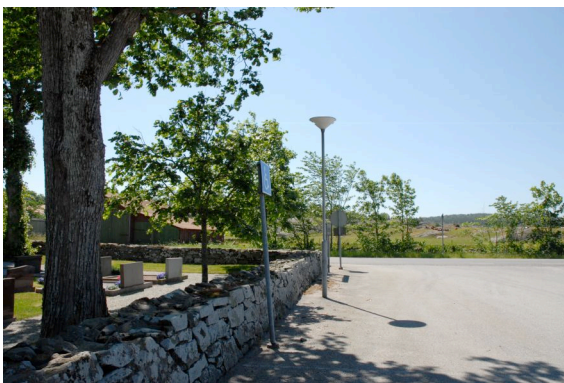
Bild 20. Kallmurad naturstensmur mot väst

Den gamla kyrkogården omges av en kallmurad mur i natursten och en trädkrans bestående först och främst av almar. Mot minneslundan i norr har dock muren ommurats med cementbruk.

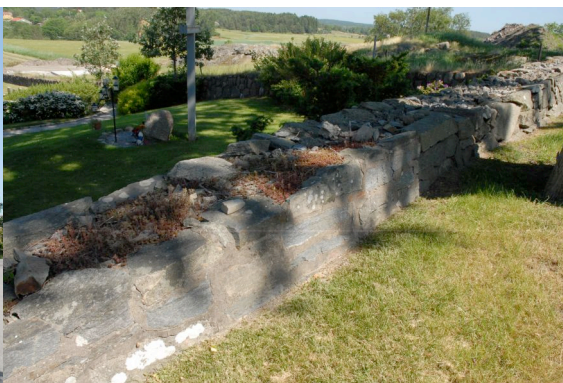
Bild 21. Murad mur i norr

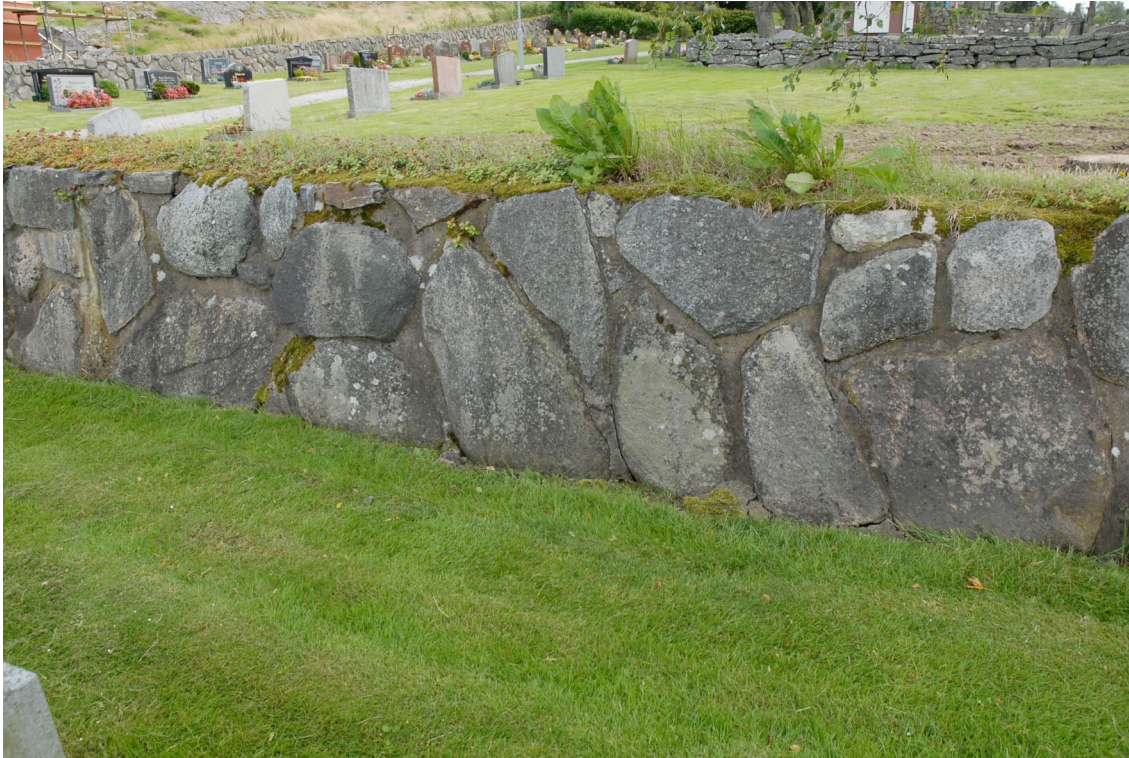
Bild 22 Murad naturstensmur, Nordöstra kyrkogården

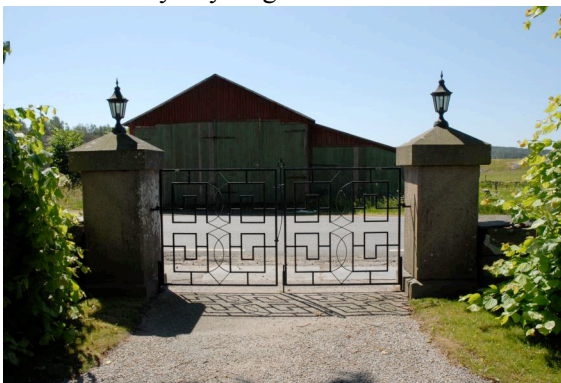
Bild 23.Pargindar i söder, Gamla kyrkogården

Entréerna utgörs av tre grindar i samma utförande, två mot vägen en mot parkeringsplatsen. Grindarna i gjutjärn som har symmetriskt mönster är fästade på grova grindstolpar vilka är putsade. Ellyktor är placerade på stolparnas krön.

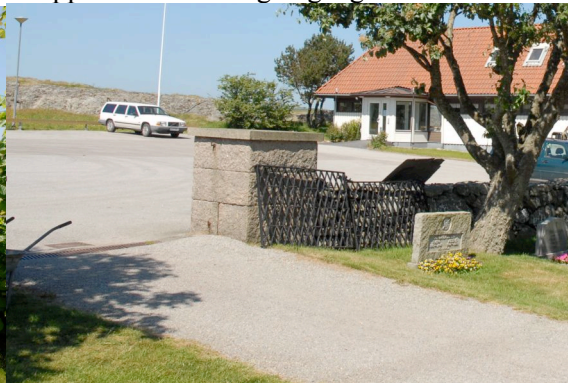
Bild 24.Pargindar till Nya kyrkogården

Nya kyrkogårdens enda entré är placerad i väster och består av två grova, kantiga granitstolpar och en svartmålad pargrind i järn. Muren är en kallmurad sprängstenmur. Nordöstra kyrkogårdens grind är placerad i det sydvästra hörnet och består av två grovputsade stolpar med granitplattor som pryds upptill av svartmålade kors. Den omgärdas av en murad naturstensmur. Gamla och Nya kyrkogården förbinds i öst av en trappa och i väst av grusgång.

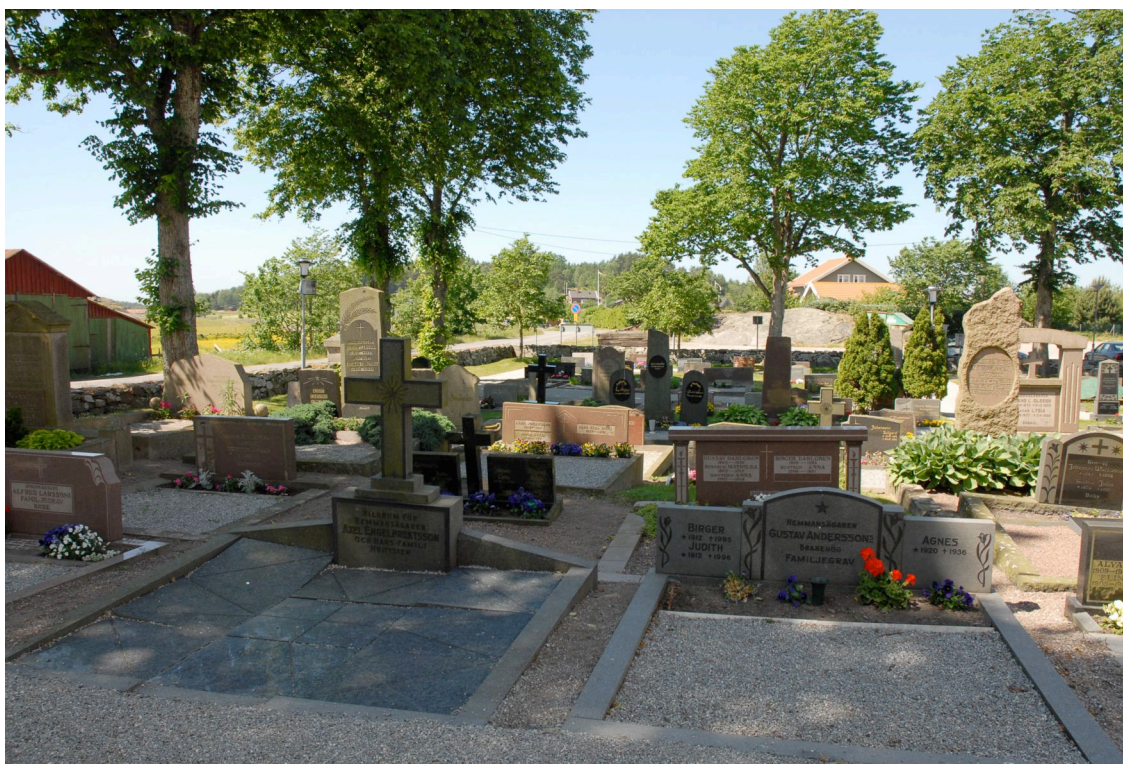
Bild 27 Gravdar med höga vårdar och ramar på Gamla kyrkogården

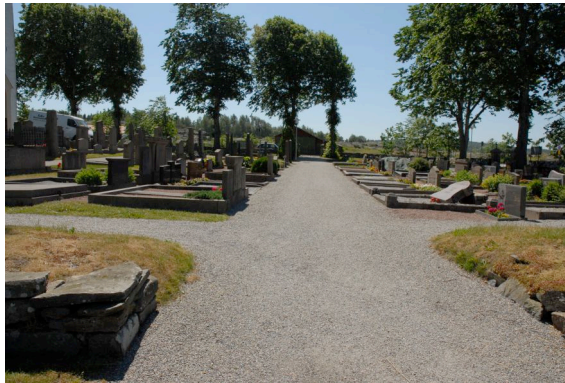
Gamla kyrkogården har en nästintill rektangulär form och gångarna är anlagt i ett rutnätssystem. Nya kyrkogården ansluter till gamla kyrkogårdens i nordväst och har en mer kvadratisk form samt gångar i rutnätssystem. Det finns två entréer från den gamla kyrkogården, en med ett kort trappa och en som ansluter direkt. Den nordöstra kyrkogården har en L-form som kopplats an till den nya kyrkogården. Alla gångar på Solberga kyrkogårds alla delar är hårdgjorda samt täckta med grus.

Bild 30. Grusgång på gamla kyrkogården

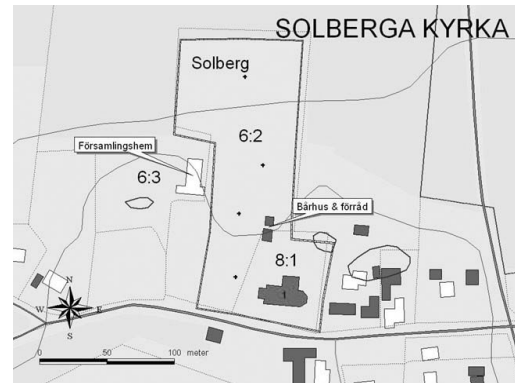
Bild 31. Översikt, kyrkogårdens planform.

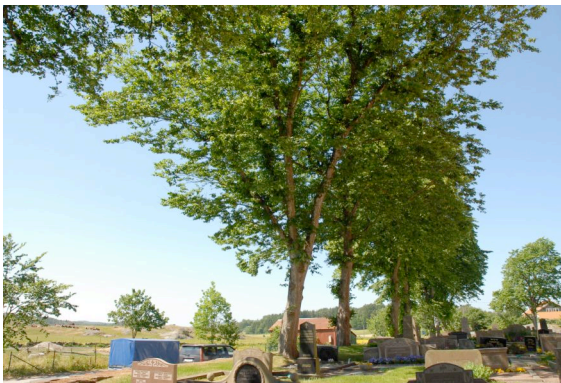
Gamla kyrkogården omges av en trädkrans med först och främst almar i olika åldrar.

Bild 32. Trädkrans Gamla kyrkogården.

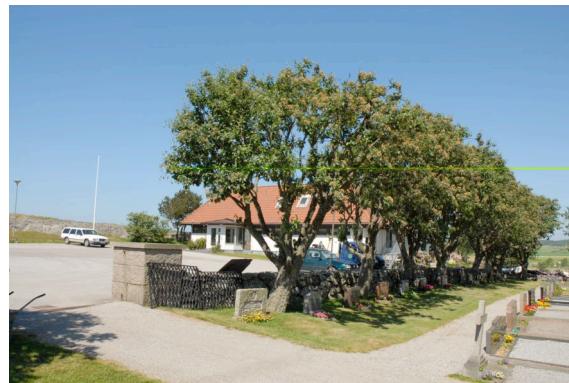
Nya kyrkogården omges av en trädkrans av oxel och det gör även Nordöstra kyrkogården. På den sistnämnda finns även häckar och träd som delar av kvarter 2.

Bild 33. Trädkrans av oxel Nya kyrkogården

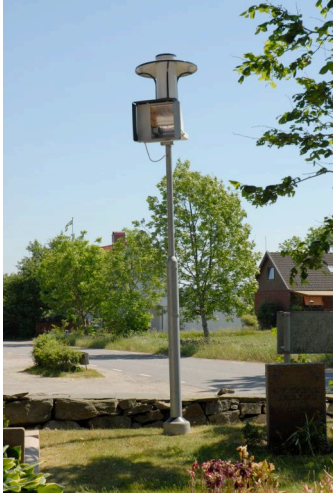
Bild 34. Belysning Gamla k. g

På gamla kyrkogården utgörs belysningen av belysningsstolpar och på ett antal av dessa har spotlights monterats fast för att lysa upp kyrkan. På Gamla kyrkogårdens grindstolpar finns lyktor fästa. På Nya och Nordöstra kyrkogården utgörs belysningen av belysningsstolpar med armaturer i halvklotsform.

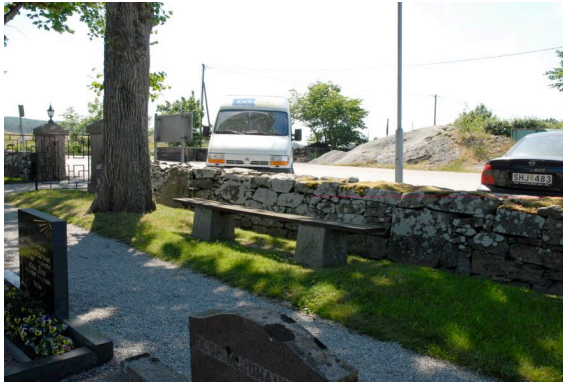
Bild 37. Träbänk på betongfundament vid muren

På kyrkogårdarnas olika delar finns två typer av bänkar utplacerade på lämpliga platser. Den ena sorten är enkelt utformad med betongfundament och träplankor. Men det finns också bänk med metallram och träsisits.

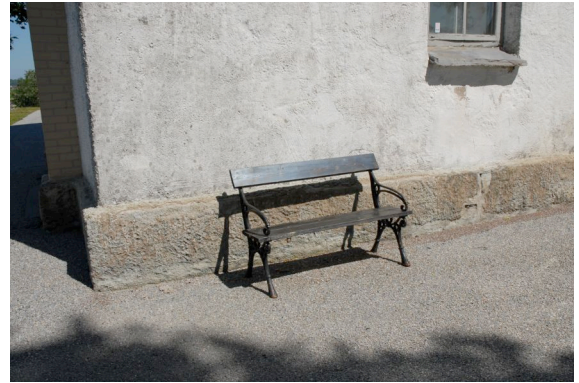
Bild 38. Trä och metallbänk utanför vapenhuset.

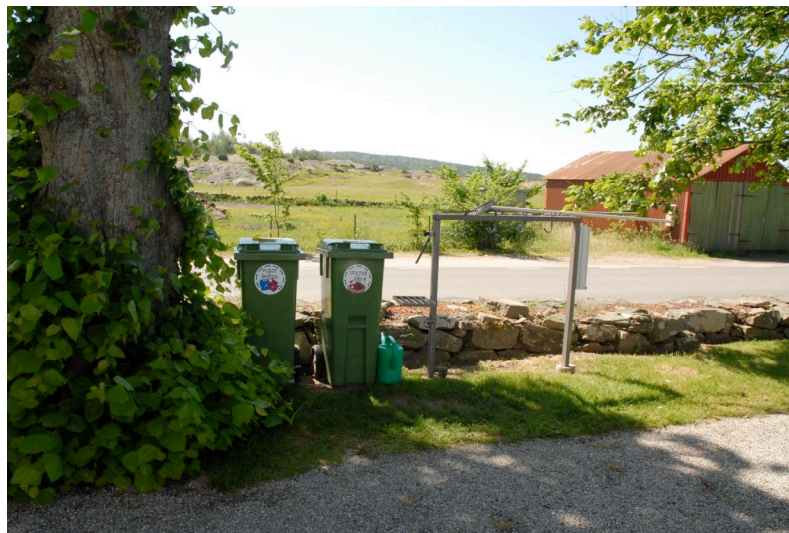
Bild 39. Redskapsplats på Gamla kyrkogården

Solberga kyrkogårds redskapsplatser har likadan utformning på alla delarna och på dessa finns avfallstunnor, vattenkanna samt vaser för snittblommor.

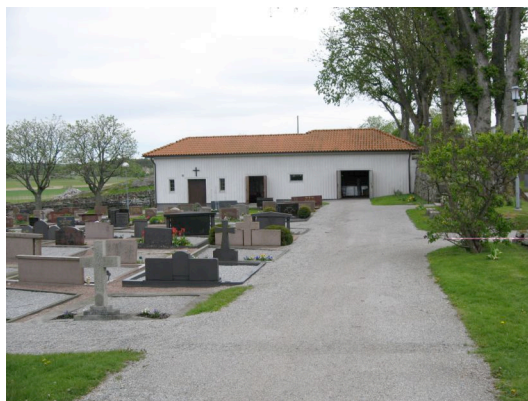
Nordväst om kyrkan och vid parkeringsplatsen ligger församlingshemmet med utrymme för vaktmästare i källarplan. En äldre bisättningslokal fungerar idag som redskapsbod. Sommaren 2007 byggs nordöst om den Nordöstra kyrkogården en ny byggnad som skall inhysa vaktmästari, verkstad och förråd. Sommaren 2007 byggs också ett samlingshus för borgerliga begravningar på Nordöstra kyrkogården samt en värmeanläggning.⁵¹

Bild 41. Redskapsbod från 1950-talet

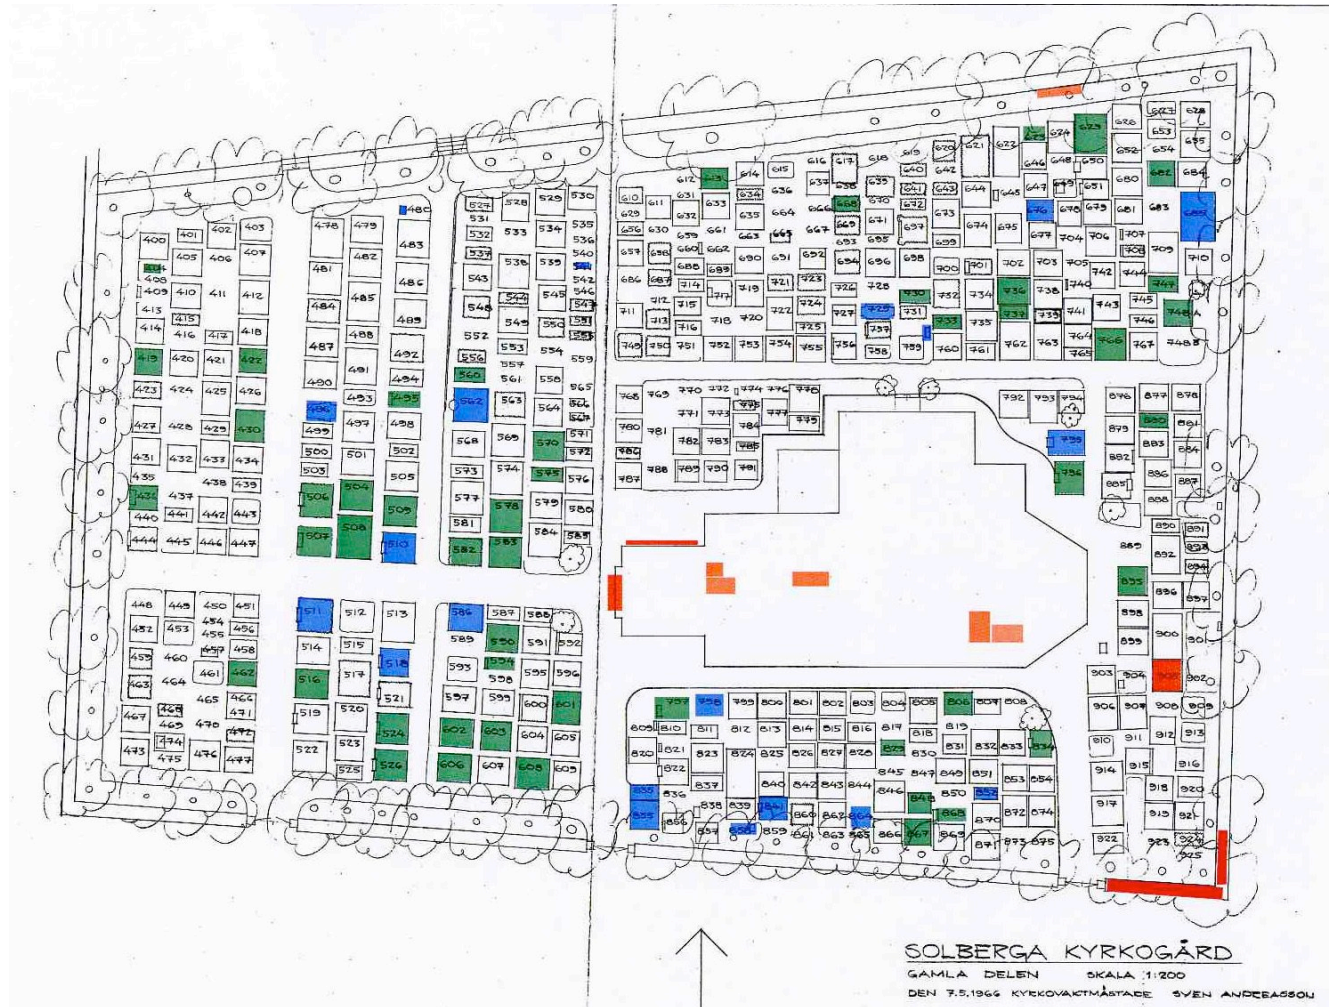
Bild 42. Klassificerade gravvårdar Solberga Gamla kyrkogård.

Gravkartan nedan visar klassificeringen av gravvårdar på Solberga kyrkogård. Rödmarkerade gravvårdar tillhör kategori 1, blåmarkerade gravvårdar tillhör kategori 2 och grönmarkerade gravvårdar tillhör kategori 3.

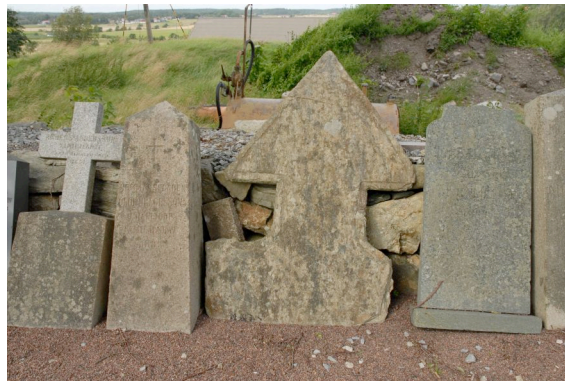
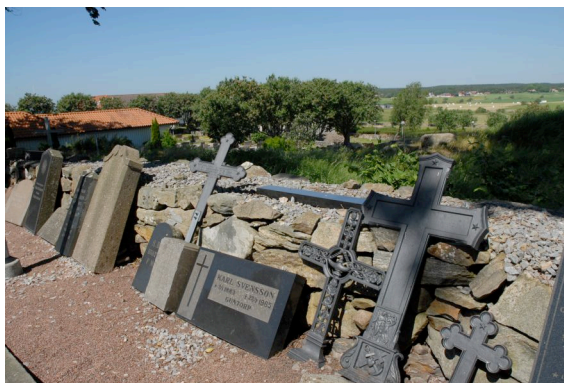
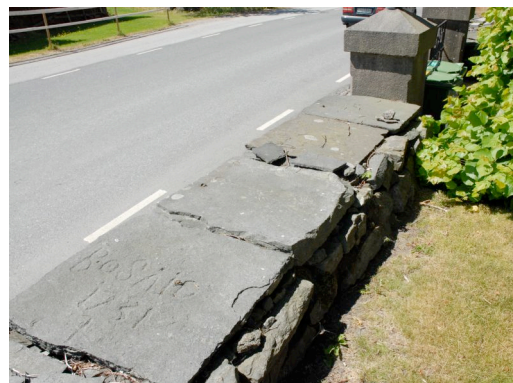
Gravarna på den gamla kyrkogården ligger tätt, har till stor del ramar och grusade ytor. Det vanligaste materialet är granit och de flesta vårdarna är höga eller halvhöga. Gamla kyrkogården har ett fåtal bevarade gravar från tiden innan 1850 men de flesta gravvårdarna är från tiden 1870-1960. Utöver de generella reglerna rekommenderas därför följande:

Bild 44. Äldre vårdar på Gamla kyrkogården

- Äldre gravvårdar än 1940 bör ej borttagas.
- Nya gravvårdar skall placeras i riktning så som de befintliga gravvårdarna.
- Äldre gravhällar som placerats i kyrkogolvet, på kyrkogården och i kyrkogårdsmuren skall ej flyttas. Skall vårdas och underhållas.
- Äldre gravstenar i gjutjärn och kalksten som står placerade längs med kyrkomuren bör tas till vara samt om möjligt återplaceras.
