# Visseltofta kyrka

Lunds stift

## Kulturhistorisk karaktäristik och bedömning

Åsa Eriksson Green 2020-04-15

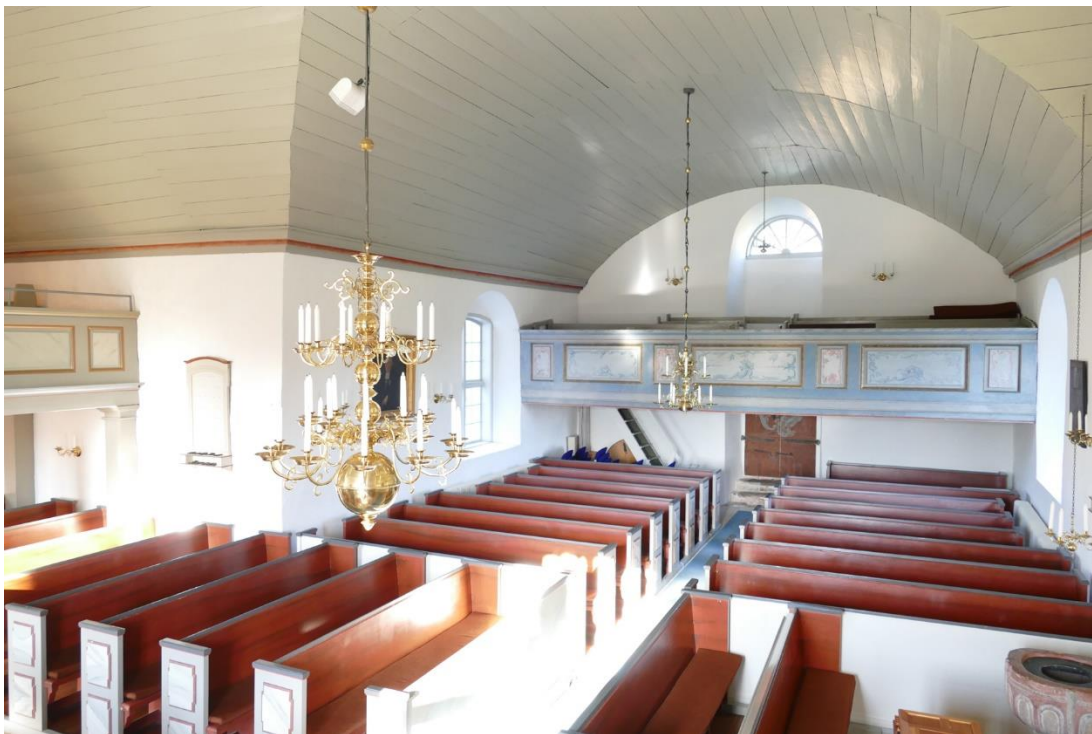
*Den norra korsarmen byggdes ut 1781. Måleriet är mycket välbevarad på både läktarfronten och norrporten och skall vara utfört av målaremästare Maltzan från Kristianstad. På läktaren finns en enkel bänkinredning avsedd för socknens mindre bemedlade. Inredningen har stora socialhistoriska värden.*

Kyrkan bevarade sin medeltida skepnad till 1781 då en nordlig korsarm, en så kallad nykyrka, murades upp av gråsten och täcktes av furuspån. I den norra delen uppfördes en åhörarläktare vars front dekorerades med målningar i rokokostil, liksom norrporten. Målningarna ska vara gjorda av målarmästaren Maltzan i Kristianstad som även bidragit med interiörmåleri i Hjårsås kyrka. Ritningarna till den norra korsarmen omfattade även ett västtorn men det kom att dröja ytterligare sextio år innan fler stora byggprojekt sattes i verket.

bevarade. Längs korsarmens gavel i norr finns en åhörarläktare vars bjälklag är inmurat i korsarmens västra och östra ytterväggar. Läktarbarriären har ett ramverk av trä i en ljus blå kulör, både nedtill och upptill profilerade listverk i vitt, blått och rött. Spegelarna är rektangulära till formen och ligger omväxlande i horisontellt respektive lodrätt läge. Samtliga har förgyllda ramverk och bevarade detaljerade målningar i rocaillestil i mjukt blå och rosa kulörer. En brant och enkel trappa av trä leder upp på läktarens nordvästra sida. Här finns en enkel bänkinredning målad i grått med röda sittbrädor.

Under läktaren leder en trappa av gråsten till norra ytterdörren som delvis döljs bakom läktaren. De dubbla dörrbladen av rödmålade, stående brädor hålls samman av narar och har bandgångjärn av smide, samt två skjutstänger av smide som kompletterande låsanordning. Ett enkelt handtag av smidesjärn och en klyka har fungerat som stängning. Mitt på dörrbladen är en stor rocaillemålning i blå, grå och röda kulörer.

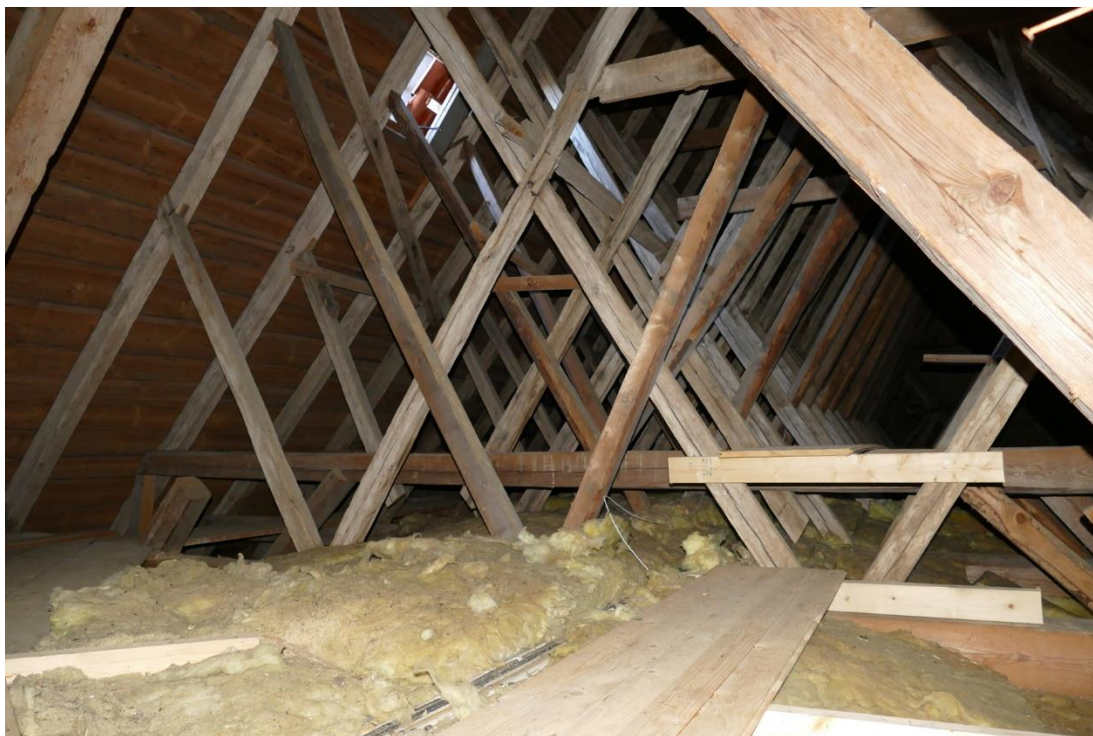
*Delar av långhusets och korets taklag är dendrokronologiskt daterat till 1400-tal. De krysslagda sparrarna av ek är av stort byggnads- och hantverks-historiskt värde och en del av kyrkans äldsta historia.*

Långhusets takstolar är av ek och utgörs av sparrar med två korslagda snedsträvor i vardera sida. Det finns därtill spår av ytterligare en snedsträva. Sannolikt har snedsträvorna varit sammanfogade i bindbjälkar mellan kyrkans yttermurar. Snedsträvorna har förkortats och bindbjälkarna sågats av för att ge utrymme för tunnvalvet. Remstyckena på murkrönen är av furu men bedöms vara ursprungliga. Dessa har kammar som takstolstassarna är anpassade i. Taklagets delar är sammanfogade med bladning och träplugg, undantaget remstyckena som har dymlingar i stället för

träplugg. Takstolarna är sammanfogade med en stormplanka i södra sidan. Takstolarna är mycket välbevarade och kompletterade med mer sentida virkesdelar. Där långhuset utvidgats åt väster har remstycket bytts ut och takstolarna är av furu.

Över koret finns sju takstolar av ek. Takstolarna består av sparrar och en krysslagd snedsträva i varje sida. Snedsträvorna har sannolikt, liksom de över långhuset, varit sammanfogade med bindbjälkar som sågats av i samband med att tunnvalven byggdes. Remstyckena har kam men bindbjälkarna har inga inpassade hak. Snedsträvorna är sammanfogade med bladning och träplugg medan snedsträvorna är tapgade i remstyckena. En del virke är utbytt under senare tid. Även här hålls takstolarna samman av en stormplanka.

Eftersom den västra gaveln byggdes på 1800-talet och den östra, med utgångspunkt från murbruket, bedöms vara byggd efter att taklaget kommit på plats kan inga konstruktionsmässiga samband med det medeltida murverket iakttas. Detta betyder också att korets takstolar bör vara ursprungliga, med reservation för att gavelröstet kan ha byggts om. Samtliga takstolar har daterats till 1400-tal, korets generellt något tidigare än långhusets. Det äldst daterade virket, från 1362-1404, förekommer både över kor och långhus.

- Kyrkans medeltida taklag har stora byggnads- och hantverkshistoriska värden. Vid installationer eller andra arbeten på vinden är det viktigt att minimera fysiska ingrepp i taklagets olika delar.

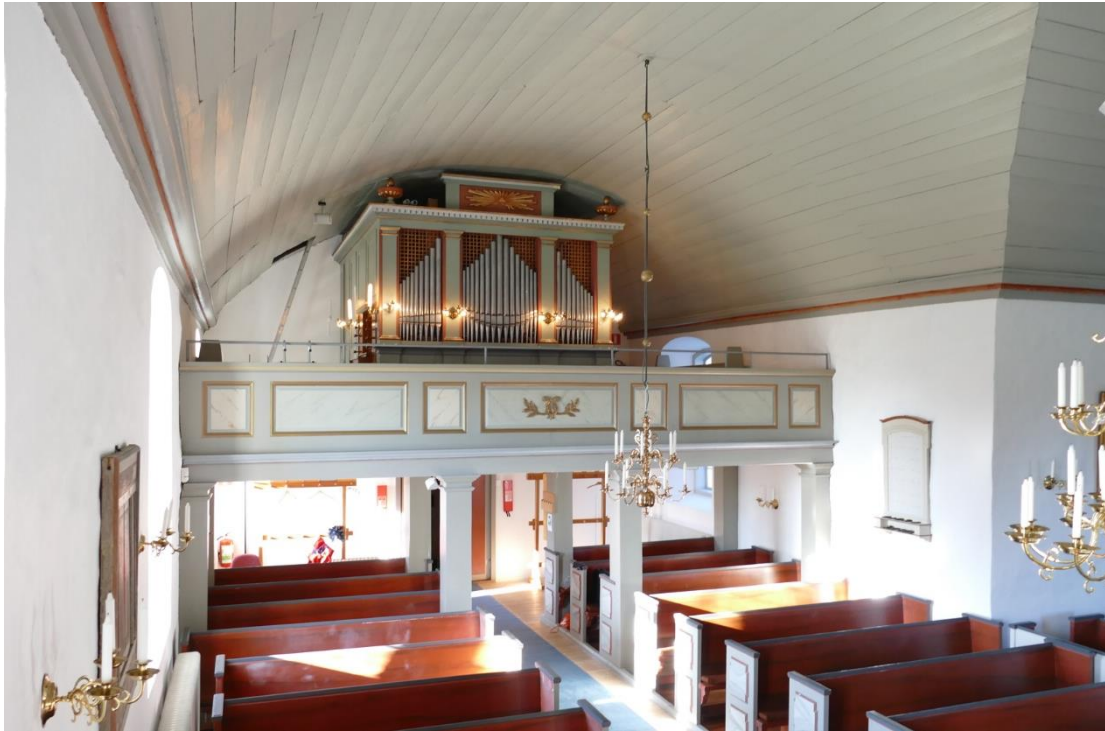
*Utblick mot orgelläktaren i väster från predikstolen.*

Orgelläktaren i långhusets västra del vilar på åtta träkolonner med profilerade kapitäl av trälistor. De är helt målade i grått och ansluter till bänkinredningens färgsättning. Läktarbarriären är av trä med gråmålat ramverk och ljusst marmorerade fyllningar omgivna av ramverk i förgyllning eller bronsering. Den mittersta fyllningen har en bronserad dekoration i form av en harpa framför ett bladverk. Ett gråmålat järnräcke har i sen tid tillfogats barriärens överliggare. På läktaren är orgeln centralt placerad. Här finns två flyttbara bänkar från 1910 års jugendinredning

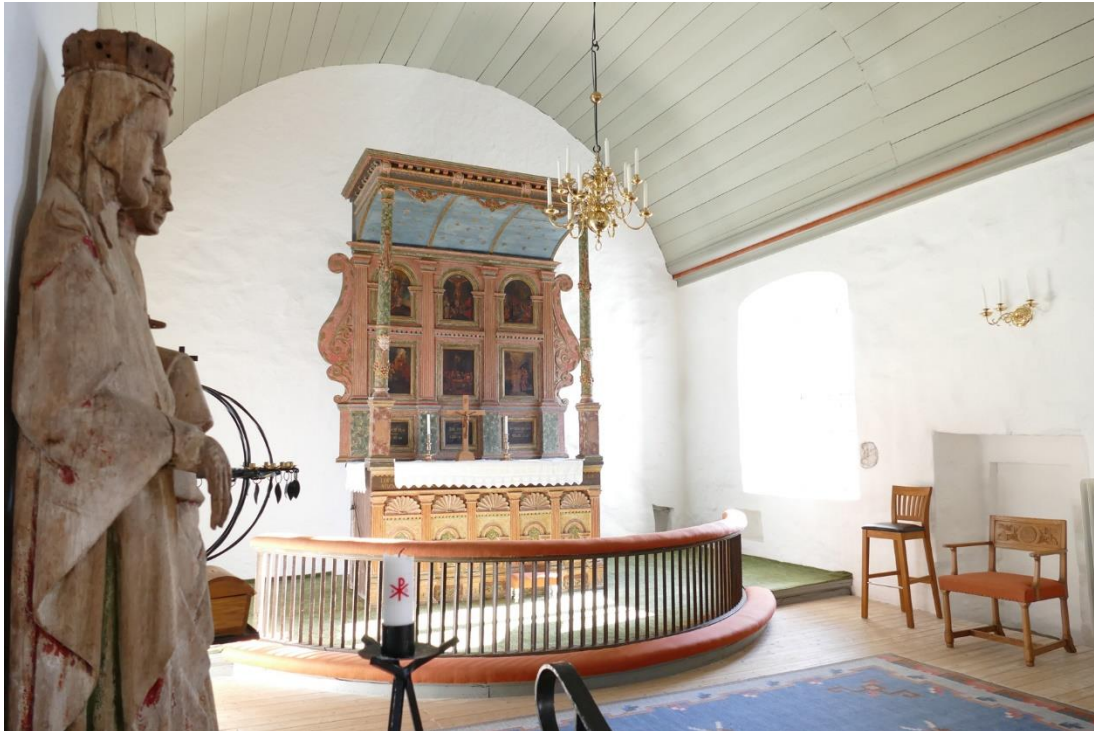
*Kyrkans kor hör till den ursprungliga delen av byggnaden. Till höger i bild syns spår efter en separat koringång som möjligtvis kan vara ursprunglig. Till vänster syns en av kyrkans två medeltida träskulpturer, daterad till 1300-tal. Både altaruppsatsen och altarets antemensale är 1500-talsarbeten.*

1900-tal. Väggarna är murade, putsade och vitkalkade, på norra och södra sidan är rakslutna fönster i stickbågeformade muröppningar. På södra sidan är nischen till en tidigare ingång till koret bevarad. Muröppningen är liksom dörröppningen raksluten, golvnivån ligger knappt två decimeter lägre än dagens golv och det som går att se är täckt med natursten. Strax öster om denna öppning är ett av korets två bevarade konsekrationsskors. Det andra korset är beläget på korets östra vägg. Båda är målade över murverkets ojämna yta och använder detta för att förstärka korsets form. Under södra fönstret, liksom i norra väggen och korets östvägg finns nischer bevarade i murverket.

Altaruppsats och altarring placerade är centralt placerade i koret, med ett avstånd mot den östra väggen där ingången till sakristian finns. Fram till renoveringen på 1940-talet stod altaret och altaruppsatsen sannolikt mot korets östra vägg. Framför altarringen ligger en kormatta vävd i röllakanteknik. I anslutning till triumfbågens norra sida står en medeltida träskulptur föreställande Jungfru Maria och Jesusbarnet. Mot triumfbågens södra sida står en skulptur i samma material och från samma period föreställande S:t Olof. I korets norra del finns en ljusbärare.
