SÄRNA GAMMELKYRKA

Särnaby 3:27; Särna församling; Älvdalens kommun; Dalarnas län

BESKRIVNING OCH HISTORIK

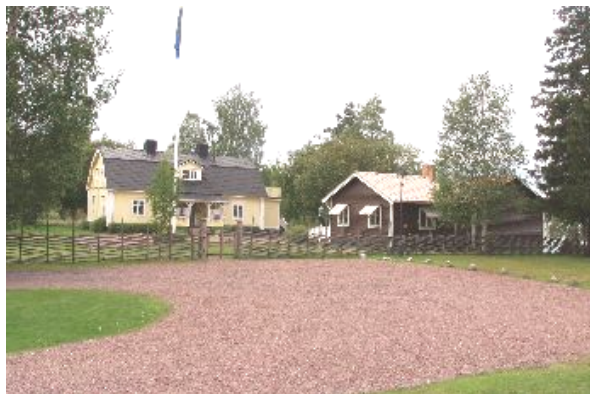
Strax väster om gamla kyrkan ligger Särnas kyrkoherdebostad samt pastorsexpedition. Bebyggelsen omgärdas av en trädgård som avgränsas med häck i söder och gärdesgård mot kyrkoplanen i öster. Prästgården bestod ursprungligen, som brukligt, av ett stort antal byggnader. År 1736 anges att prästgården omfattade 15 byggnader utöver prästbostaden. Av prästgården återstår numera endast manbyggnaden.

Manbyggnaden är ursprungligen uppförd 1800 i 1½ våning. Utvändigt är dess ursprungliga karaktär relativt välbevarad. Förstukvisten är från slutet av 1800-talet. 1943 tillkom en hel källarvåning med köksfarstu och trappa till källarvåning. Det brutna taket är sedan 1987 täckt med tegelimiterande svart plåt.

Byggnaden i vinkel med manbyggnaden uppfördes 1960 som pastorsexpedition. Den tillbyggdes 1992 i vinkel. Byggnaden har karaktär av sportstuga med fasader av brunmålad ligande stockpanel. Sadeltaket har tegelimiterande röd plåt.

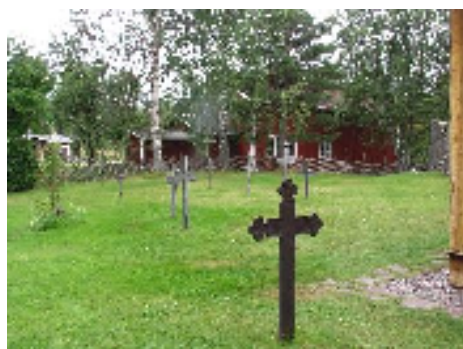
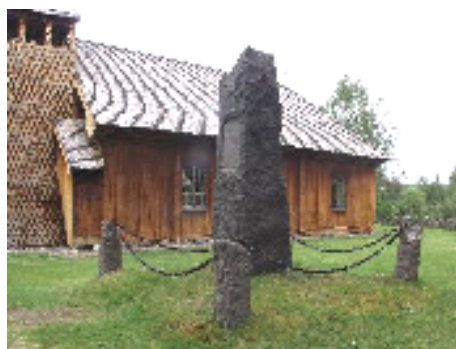
Räkenskaperna avslöjar att en inhägnad kyrkogård redan fanns på platsen på 1680-talet. Då inköptes nämligen en särskild port för kyrkogården. Denna kyrkogård härstammade från Särnas första kyrka.

I samband med uppförandet av Särna nya kyrka, invigd 1879, anlades även en ny kyrkogård i anslutning till denna. Jordfästningar inom gamla kyrkans kyrkogård upphörde då samtidigt. Av gamla kyrkogården, som var anlagd inom kyrkotomten söder och öster om kyrkan, kvarstår 11 gravvårdar. Samtliga är troligen från 1800-talet och flera bär brickor med namn och årtal. Åtta av dessa består av träkors, två av järnkors och en av en stående gravsten över kyrkoherde H.J. Arnberg. De flesta gravvårdarna är resta söder om kyrkan, två, varav Arnbergs

gravstenen, är anlagda bakom koret i öster. Resterna av den äldre kyrkogården består i övrigt av gräsytor, enstaka björkar och buskar.

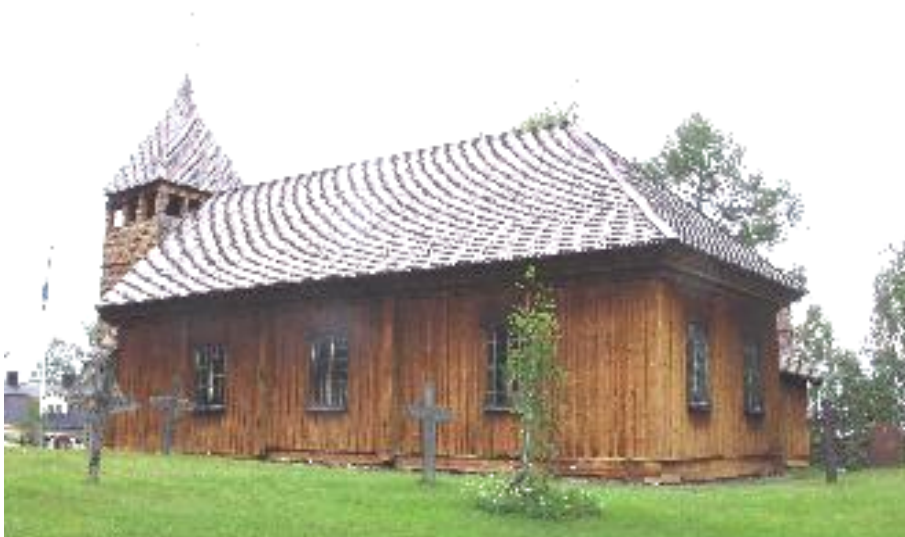
Den lilla träkyrkan består av ett rektangulärt långhus, rektangulärt västtorn samt vinkelbyggd sakristia i norr, i höjd med koret. Kyrkans ingång är i väster genom tornet. Tornkammarens trappgång är förlagd till tornets södra sida, utvändigt, och utgör en tillbyggnad uppförd mot långhusets västra gavel. Klockkammaren har ljudöppningar på samliga sidor i tornets överdel. Byggnaden är uppförd på stengrund vars bärande delar ligger i höjd med timmerstommens fogningspunkter. Grundens fyllning består i övrigt av kallmurade stenar och stenskivor. Framför kyrkans port ligger en stor trapphäll av sandsten.

Samtliga byggnadskroppar har timrad stomme. Byggnadens stomme är uppförd av liggtimmer med skarvade stockar. Skarvningen på långsidorna är förstärkt med vertikala stolpar, på ömse sidor om väggarna, vilka är uppdragna med genomgående järnbultar. En eldstad finns i sakristian.

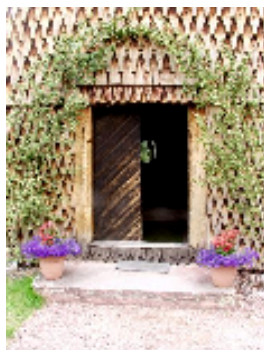
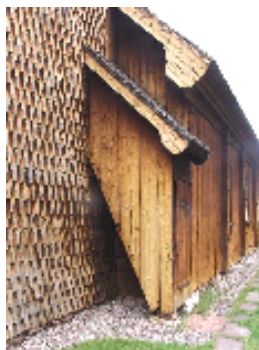
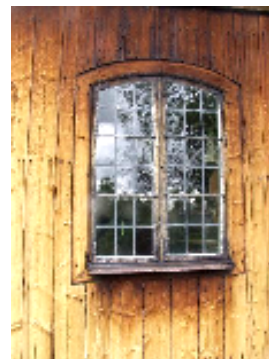
Långhuset har stickbågiga fönster, tre i söder, två i norr och två i öster. Fönstren har två loft och små glasrutor av antikglas med blyspröjsning. Sakristian har ett rektangulärt fönster i norra gaveln, vilket även har tvärpost. Ett mindre och högt placerat fönster finns även över sakristians västra takfall, i långhuset norra vägg. Fönsterramarna har 1700-tals näbbslag. Samtliga fönster har profilerade foder infällda i panelen samt fönsterbleck. Kyrkans port är en plankdörr med vinkelställd spåntad panel på utsidan. Såväl tak som fasader, dörrar och fönster är tjärade.

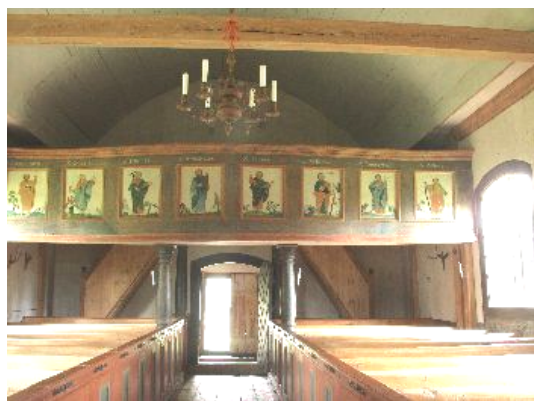
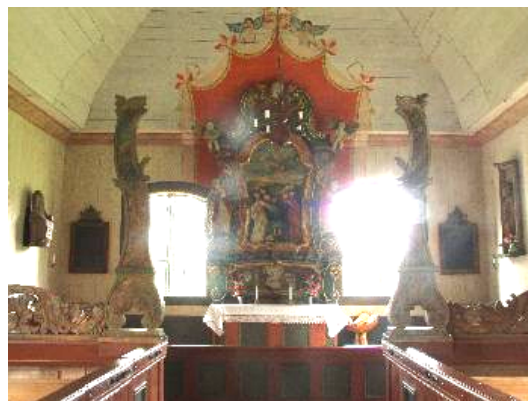
Nuvarande altartavla tillkom 1775. Den föreställer Kristi himmelsfärd och är målad av *skildrimålaren* Anders Berglin från Hackås i Jämtland. Den barocka inramningen är utförd av bildhuggare Mäster Granberg och sonen Pål Jonsson från Klövsjö i Jämtland. Bakom altarpuppans finns en samtida färgrik draperimålning utförd på väggen kring altartavlan. Nuvarande altarbord med knäfall är uppställt på ett podium som omsluts av en altarring. Altarbord, altarring och kyrkobänkarna härstammar från restaureringen på 1950-talet. De har samma utförande, med speglar och lister, samt även en gemensam färgsättning.

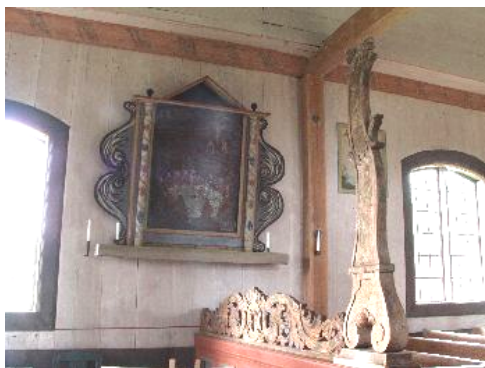
Nuvarande predikstol är troligen från 1760-talet. Den har dörr med omfattning; trappa med räcke och fyllningar; korg med utsmyckning av speglar, profiler, kolonner; samt ljudtak med utsmyckning i underkant och hängande duva. Färgsättningen härstammar troligen från 1950-

talets restaurering. Ett särdrag för Särnas predikstol är den bakom korgen högt placerade fönsteröppningen.

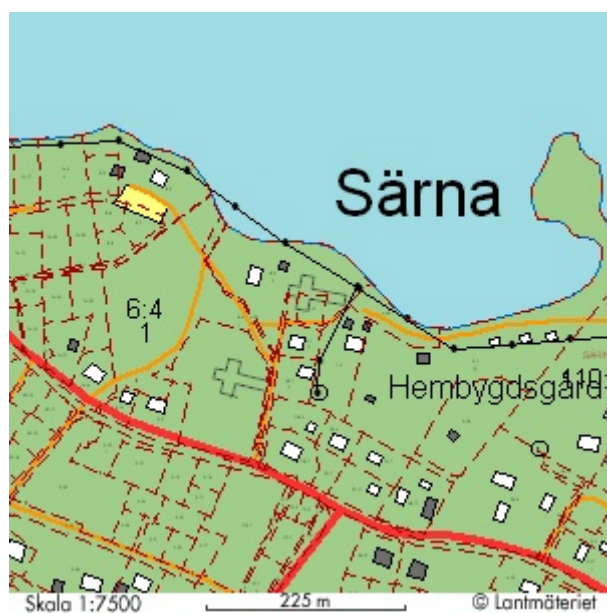
Situationsplan

Särna gamla och nya kyrka, även prästgården
