Betr. fuktmätningar, Vadstena Klosterkyrka

### VADSTENA KLOSTERKYRKA UTTORKNINGS-HÅL I STRÄVPELARE

VADSTENA KLOSTER-  
KYRKA

# KLOSTERKYRKAN, VADSTENA

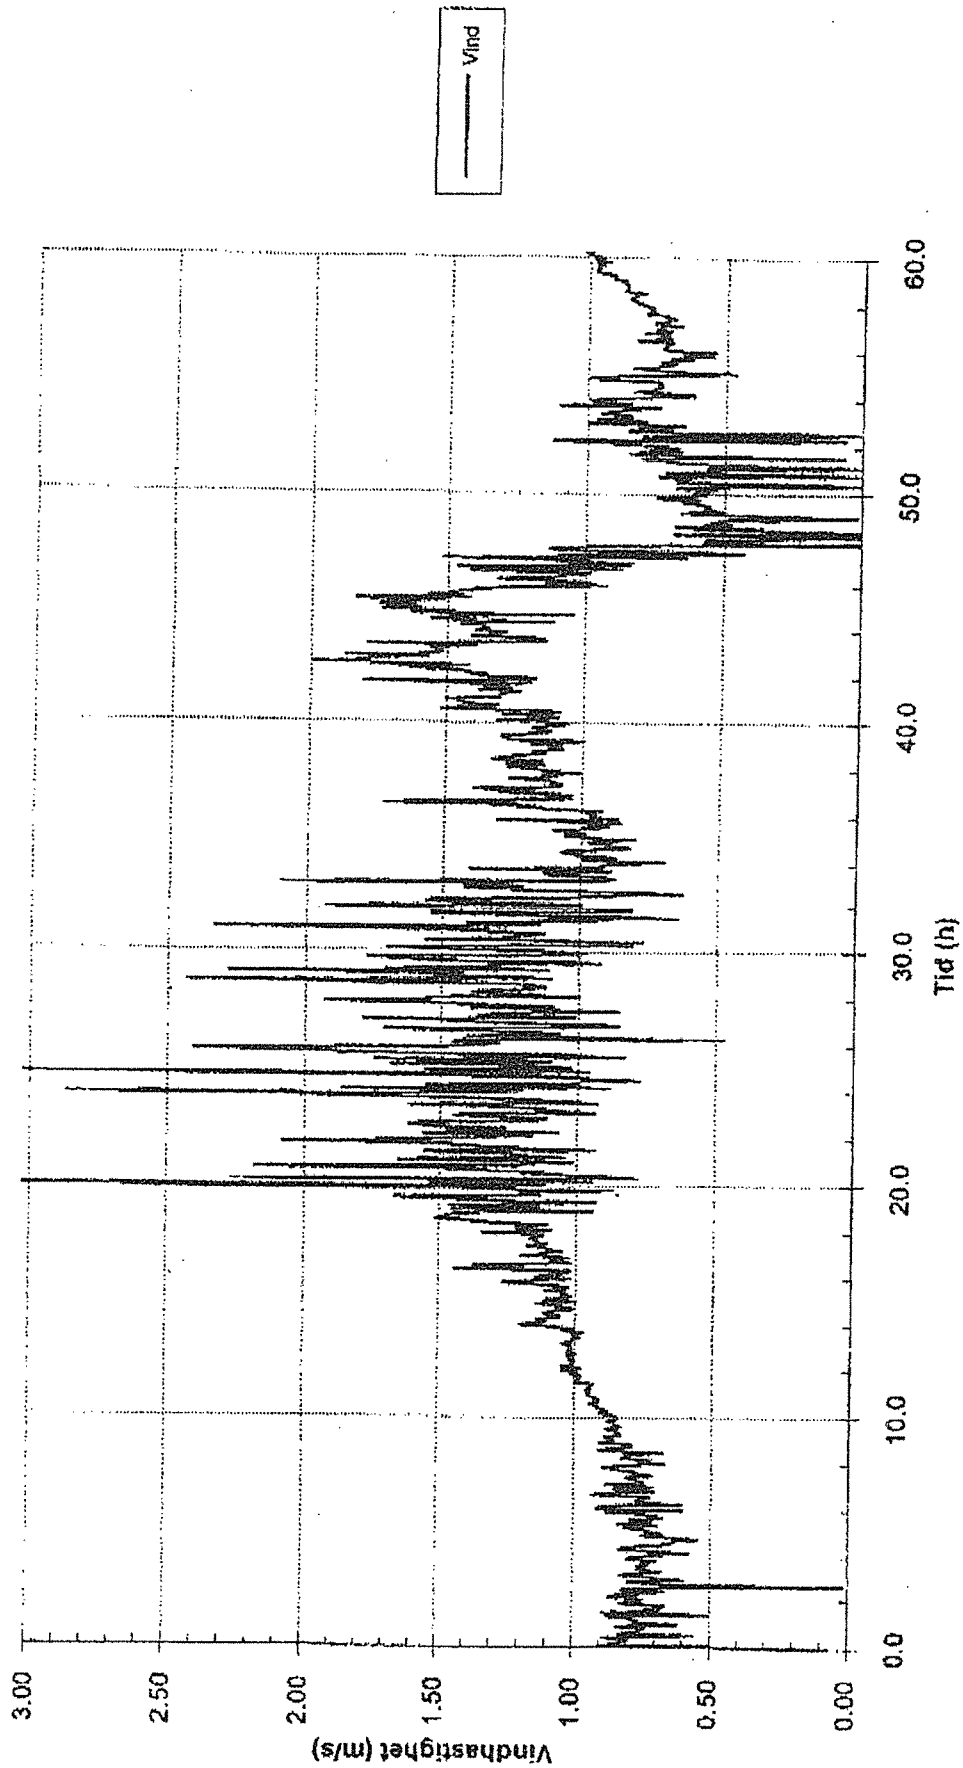
Vadstena 940519

Efter vissa initialproblem vid installationen av mät-  
utrustningen i april är nu mätningarna under kontroll.  
Bifogar exempel på mätresultat i ventilationshålet för  
perioden 940519-940523.

Överslagsmässigt är lufthastigheten i storleksordningen  
0.5-1.5 m/s och temperaturskillnaden uppe-nere 8-10°C. Att  
RF är lägre upptill beror på att temperaturen är högre där.  
Anghalten upptill är 1-1.5 g/m<sup>3</sup> högre än nedtill, beroende  
på avdunstning från ventilationshålets mantelyta.
