Normlösa

Besiktning av kalkmåleri 2014-07-10
Gunnar Nordanskog & Eva Ringborg

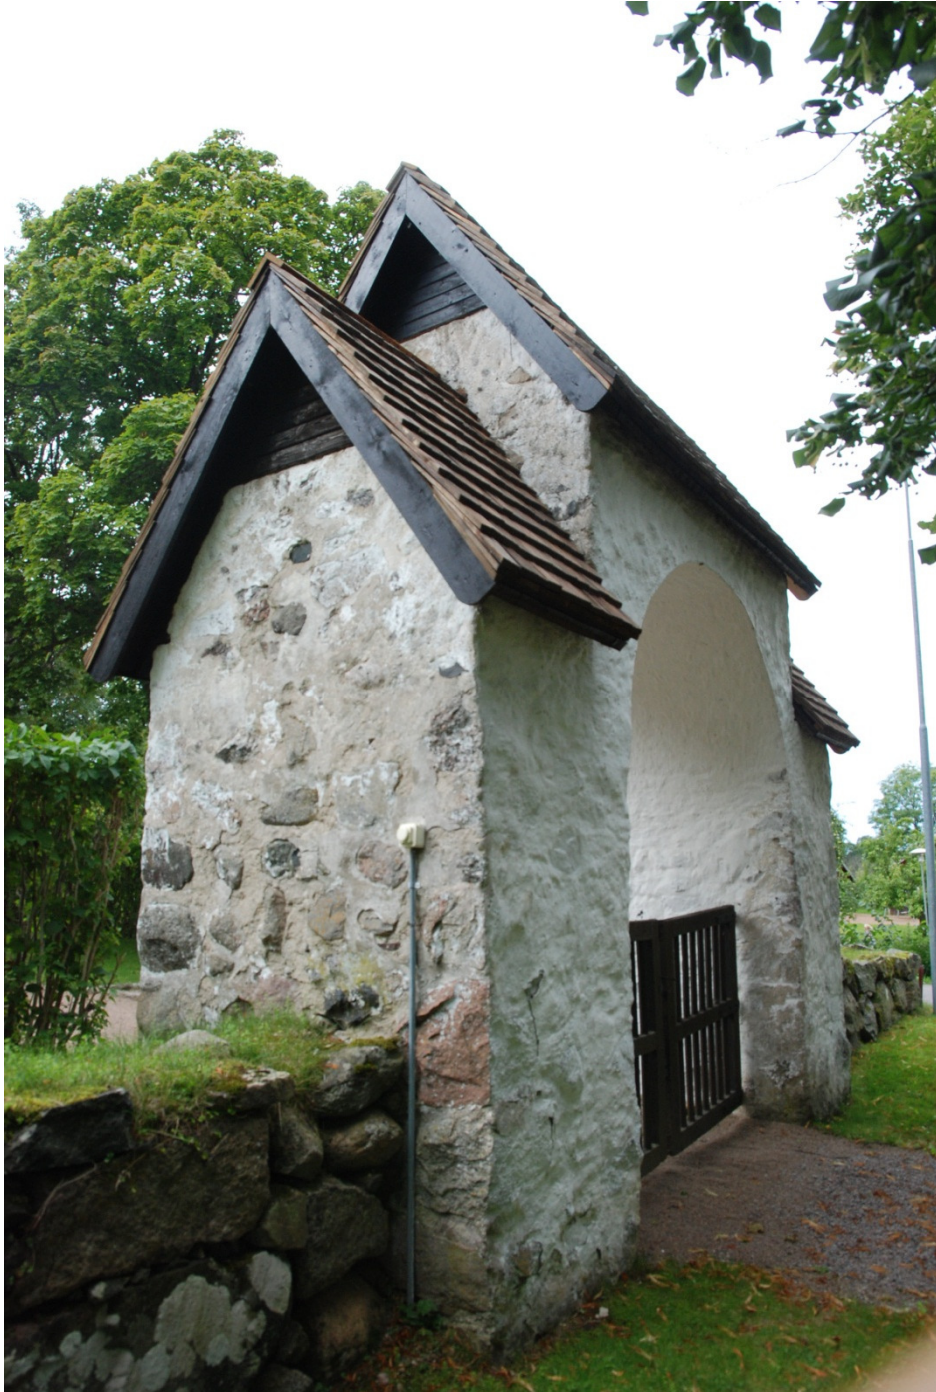
Bild 1: norra stigluckan

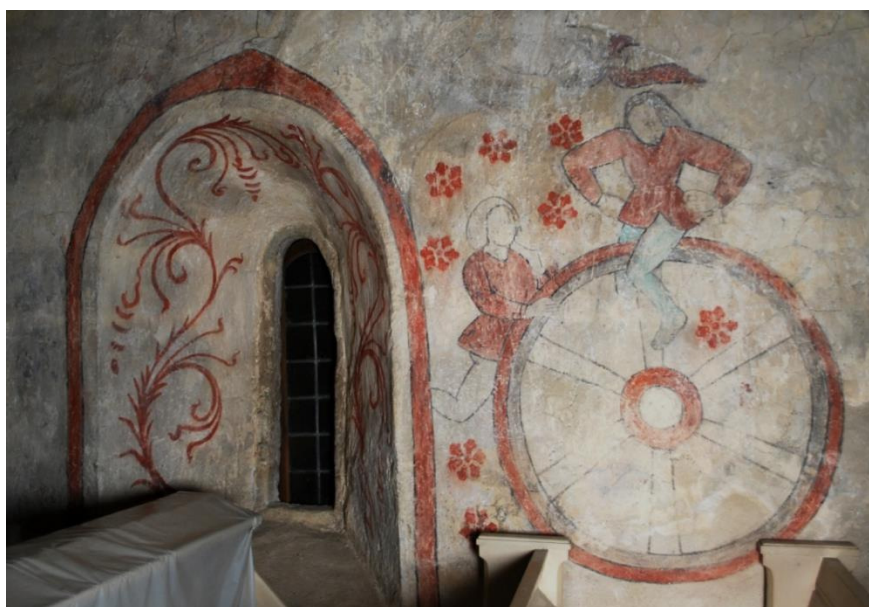
I fönsteromfattningen på läktaren finns lösa putsbitar.

Bild 2: måleriet vid läktaren, södra sidan (foto Östergötlands museum 2011).

Åtgärdsförslag: fästning av lösa bitar, senast 2016. I samband med detta ses det omgivande måleriet över.

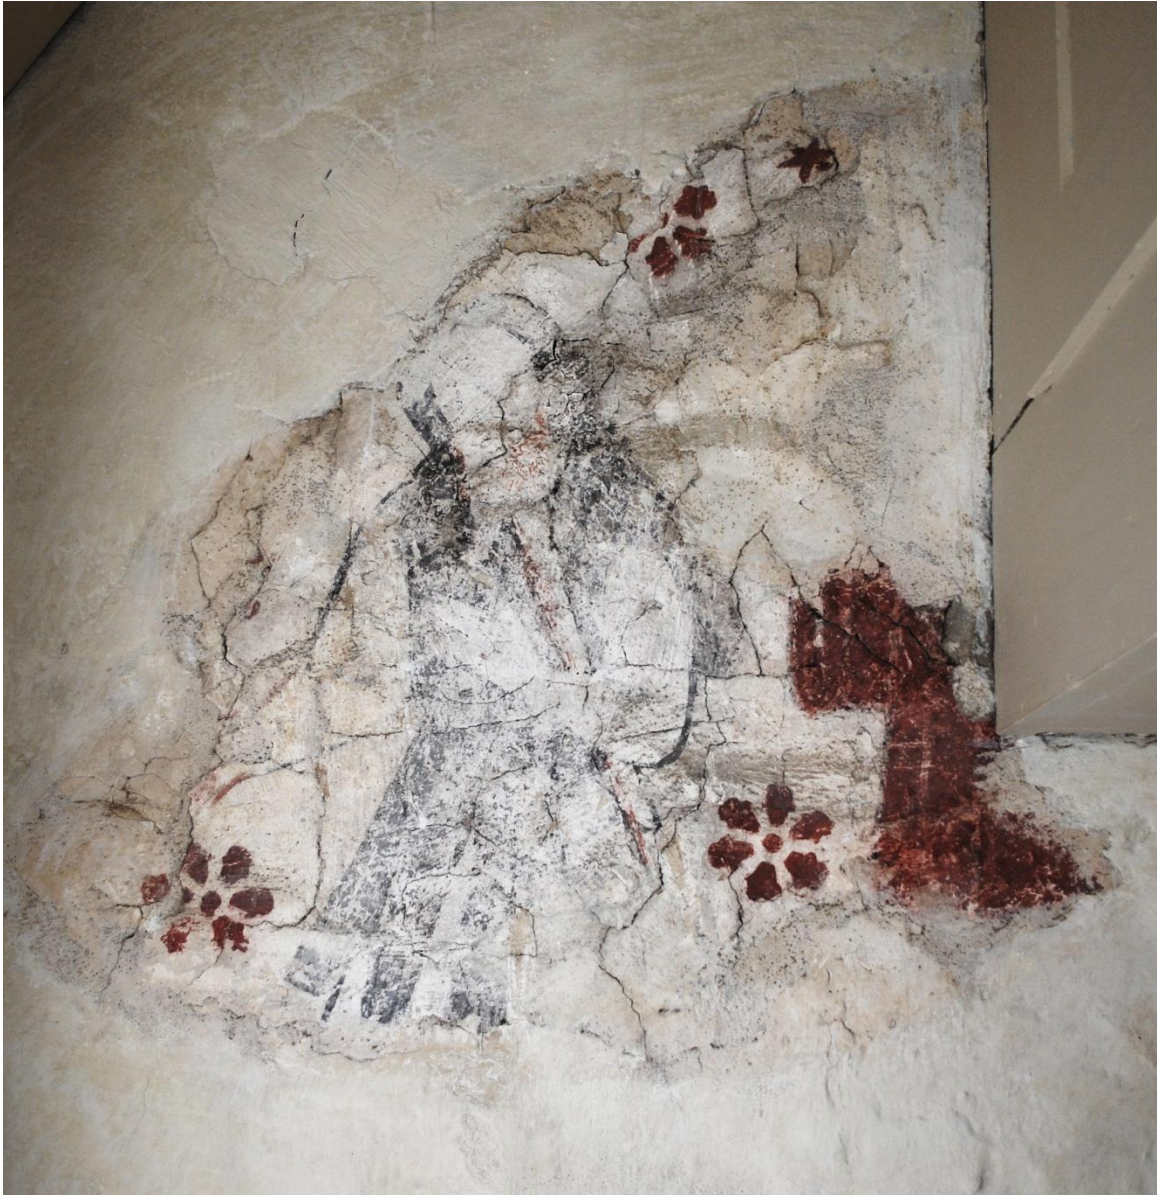
Bild 6: målning på västväggen, vid läktaren. Foto Östergötlands museum 2011.

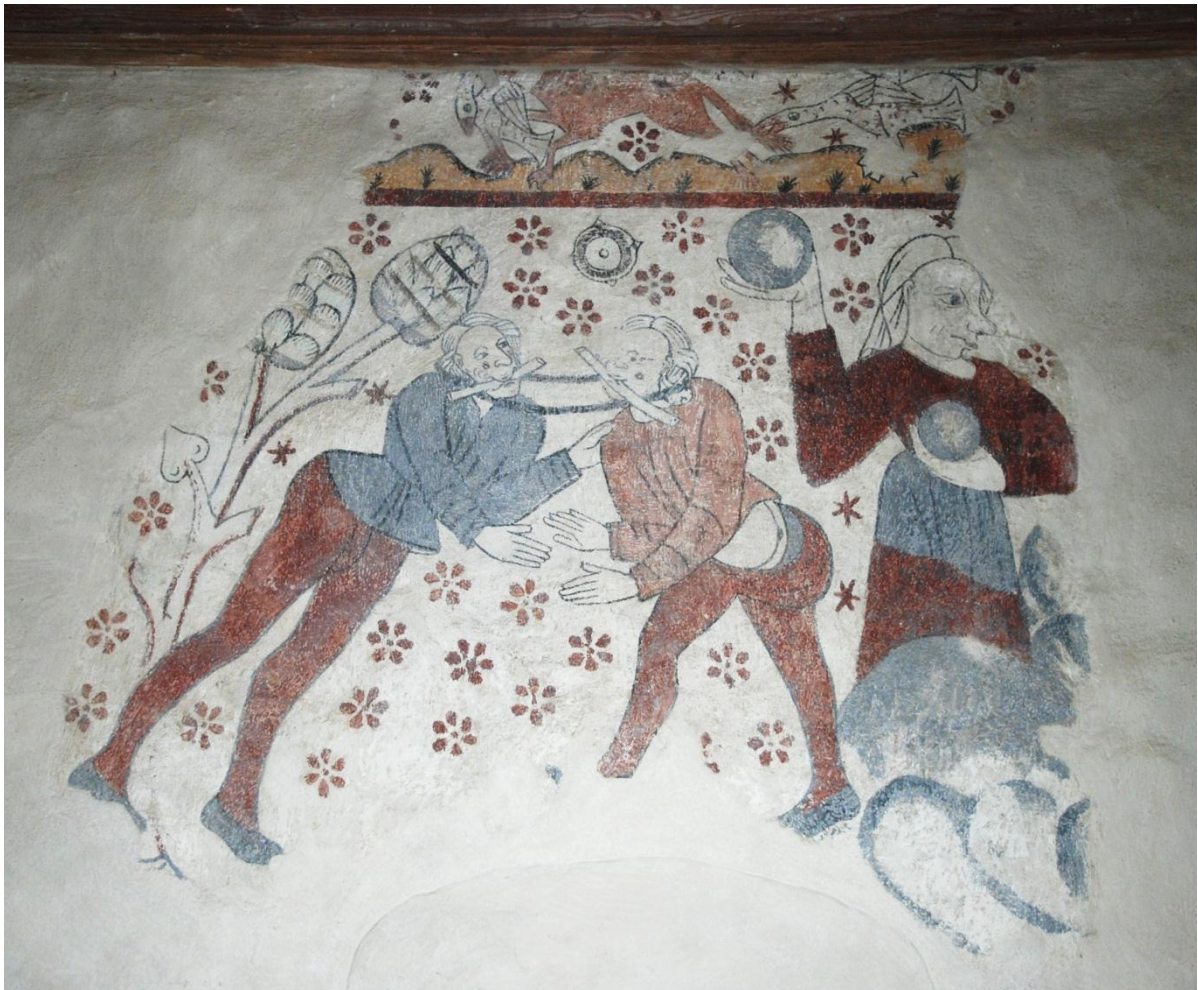
Måleriet på sakristians södra vägg har bomputs och öppna sprickor.

Putsskiktet på södra sidan har viss sprickbildning och putsbitar har släppt i centrala delar av figurmåleriet. Överst har en stor bit putsfyllning lossnat från anslutningen mellan vägg och takbjälke och hänger nu över måleriet (bild 10). Måleriet på nordväggen är i bättre skick, och det tycks finnas goda rutiner med att hålla lösa föremål på säkert avstånd från måleriet.

Bild 7: sakristians sydvägg, senmedeltida lekar. Överst en räva och två gäss.

Åtgärdsförslag: fästning av lös puts, utjämning av missprydande retuscher. Det är inga omfattande arbeten som behövs, men ju tidigare insatsen sker desto mindre är risken att skadorna förvärras. Sök KAE 2016 för åtgärden.

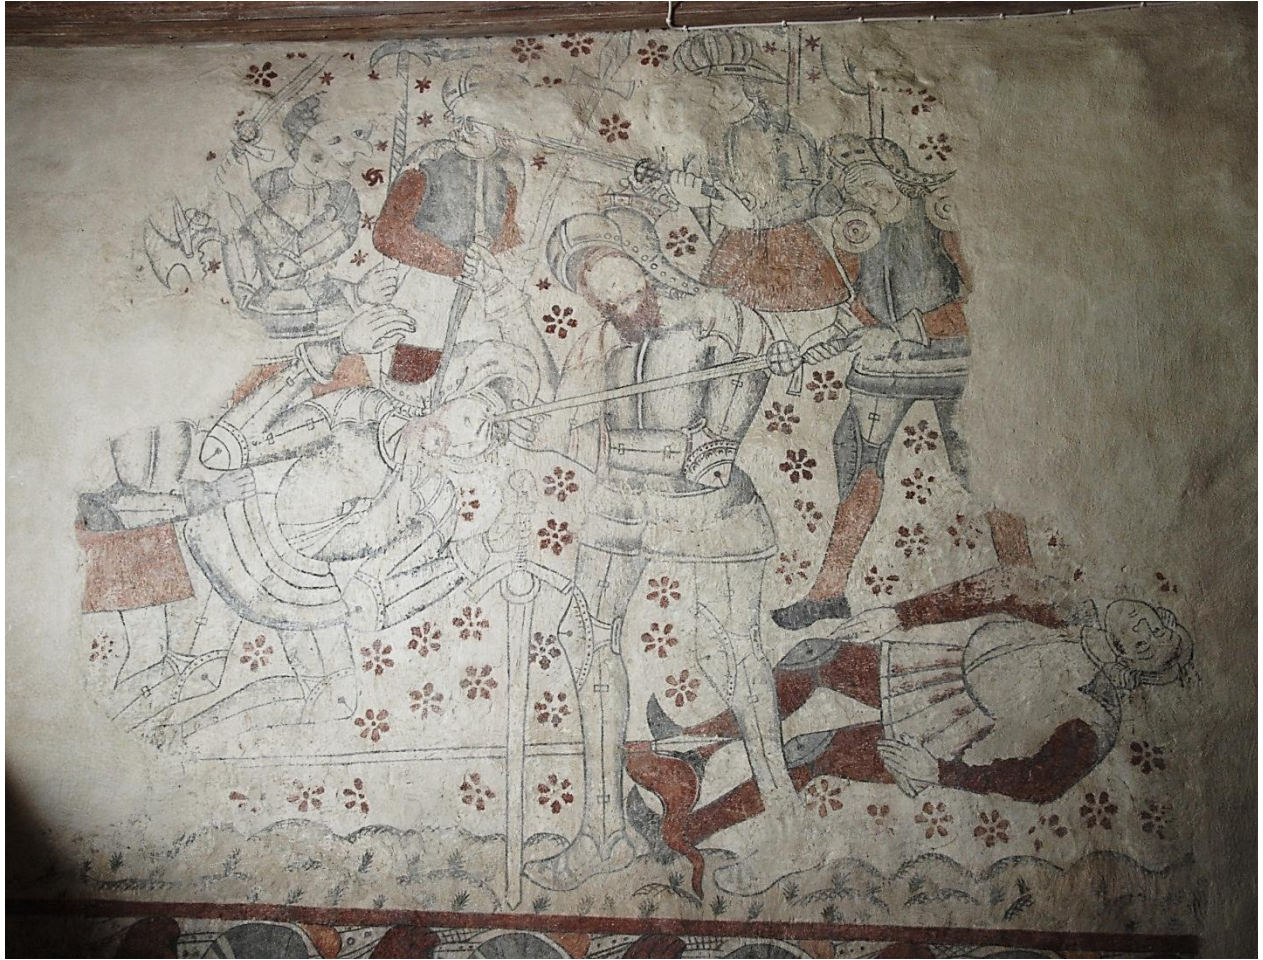
Bild 11: sakristians nordvägg, bataljscen. Gunnar Lindqvist anser att stridsscenen på nordväggen avbildar slaget vid Stiklestad, där kung Olav Haraldsson mötte martyrdöden (Lindqvist 2014), men det är tveksamt om det kan stämma. Om bilden föreställde slaget vid Stiklastad borde den ha visat Olavs död, men så är inte fallet här. Riddaren i mitten bär en kungakrona, men det är inte han som dödas, utan hans motståndare med två styng. Kung Olav ska ha dödats med ett yxhugg i låret, ett spjut i magen och ett svärdshugg över halsen.

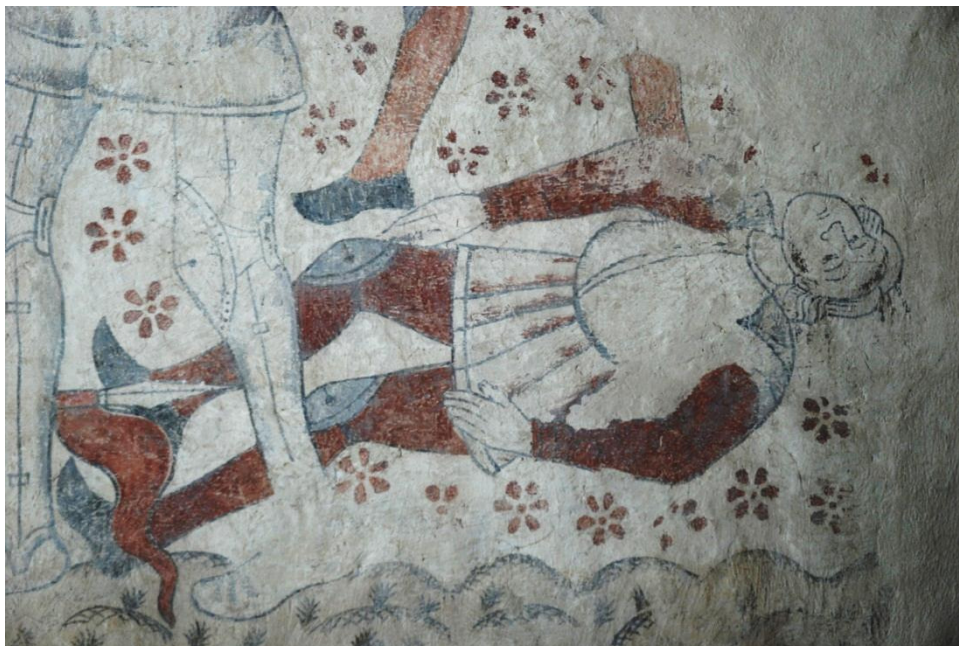
Bild 12: fallen krigare. Jämför figurframställningen i bild 14.

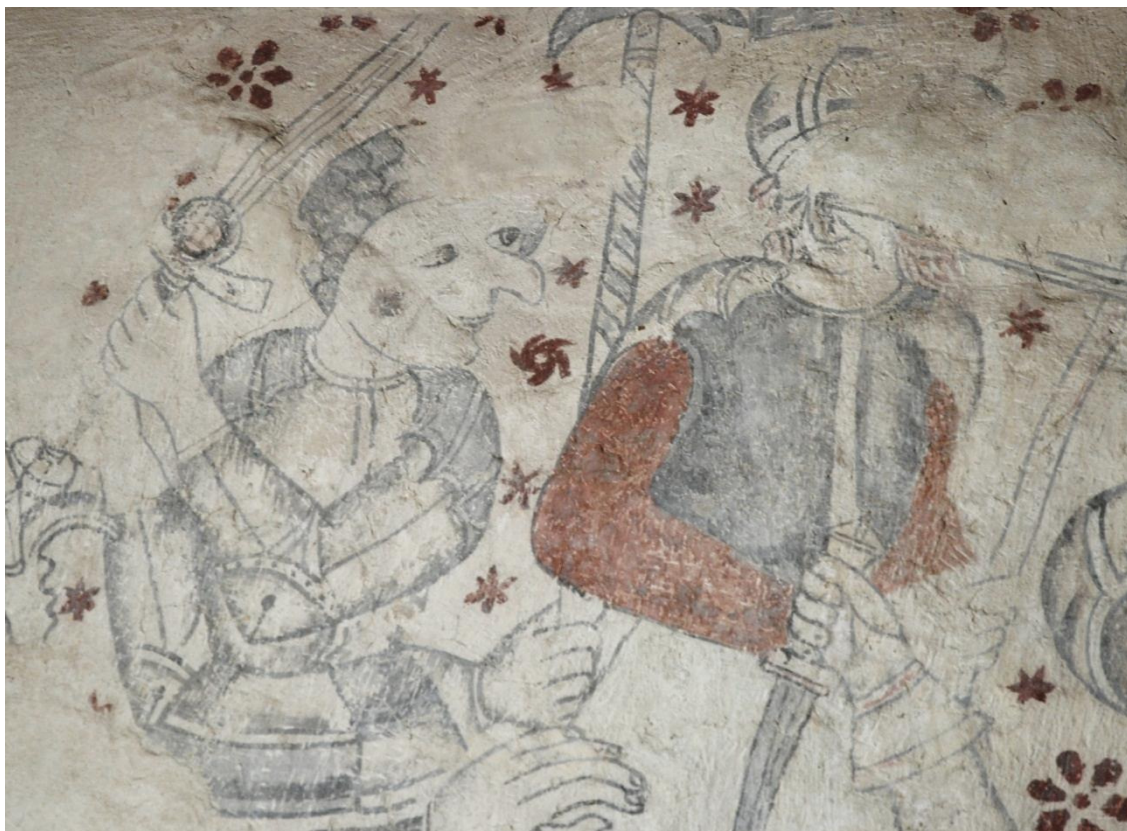
Bild 14: det är skillnad på folk och folk (jfr bild 12). Dessa bägge lurkar hör till motståndarsidan och de är troligen inte av ädel börd.

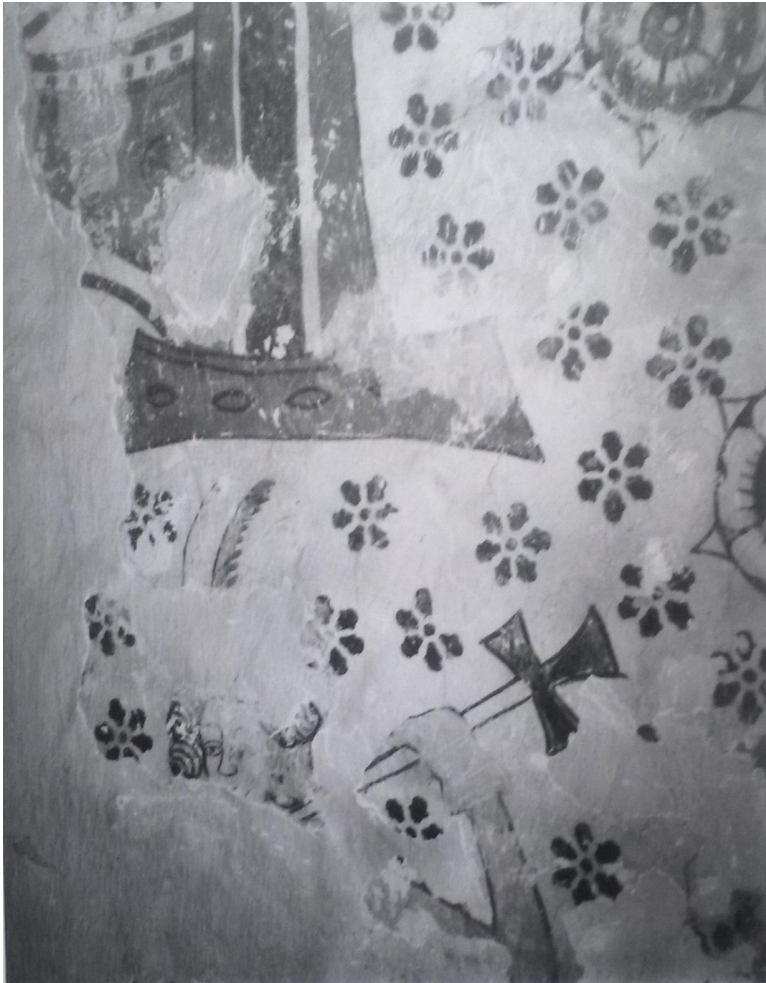
Bild 15: Sakristians västvägg, till höger om fönstret. Nu överkalkat måleri, som av Bengt Cnattingius tolkades som eventuellt föreställande S:t Göran med en stadsmur i bakgrunden. Foto ÖLM 1967.

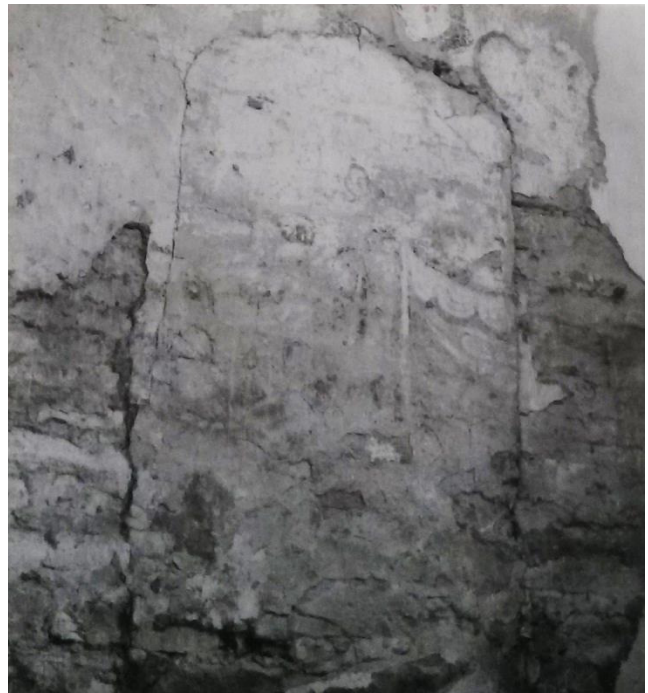
Bild 16: Sakristians sydvägg, draperimålning över den igensatta ingången. Foto ÖLM 1968

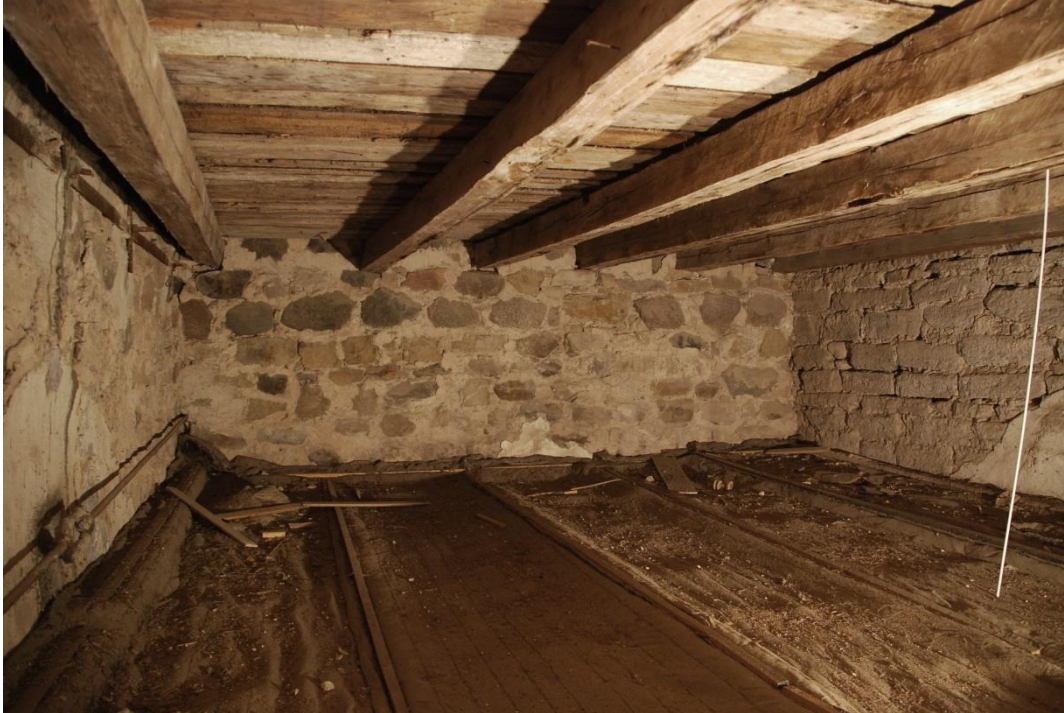
Måleriet på sakristians vind har tidigare inte beskrivits. Puts och färgskikt tål inte beröring.

Bild 17: utrymmet mellan sakristia och tornvåning, vy mot norr.

Åtgärd: viktigt att besökare inte vidrör måleriet. På sikt bör det ordnas bättre åtkomst och belysning i utrymmet. I samband med det måste målningarna ses över av konservator.
