## Älvestad

**Besiktning av kalkmåleri 2015-04-29**  
Gunnar Nordanskog & Eva Ringborg

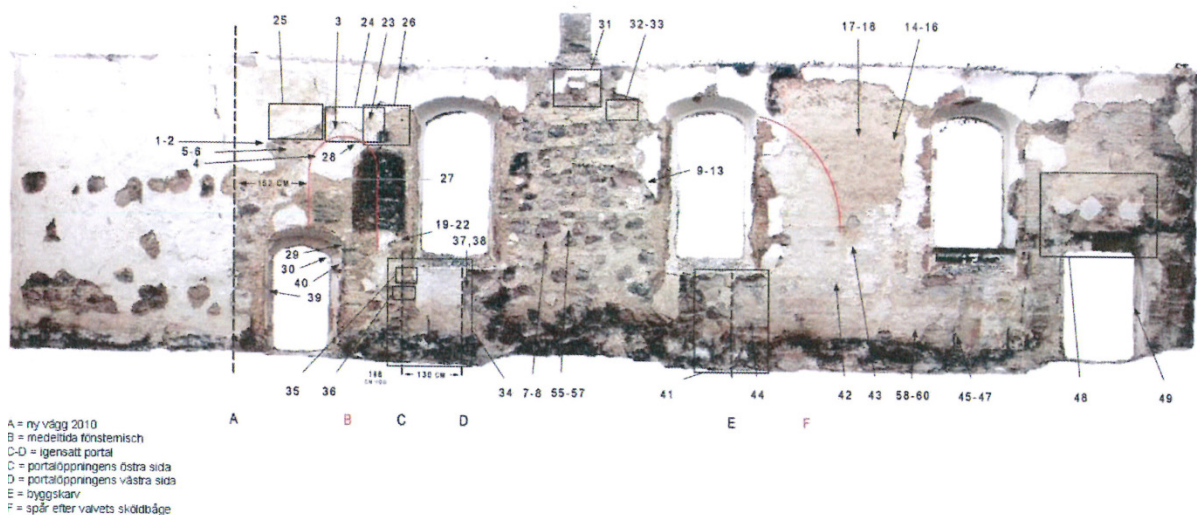
**Bild 2: Långhusets södra vägg efter branden, laserscanning av FOI på uppdrag av Linköpings stift. Bilden användes som underlag för den kartering som gjordes vid putskonserveringen (Tagesson & Asp 2011).**
