S:t Anna gamla kyrka

Besiktning av kalkmåleri 2015-07-08
Gunnar Nordanskog & Eva Ringborg

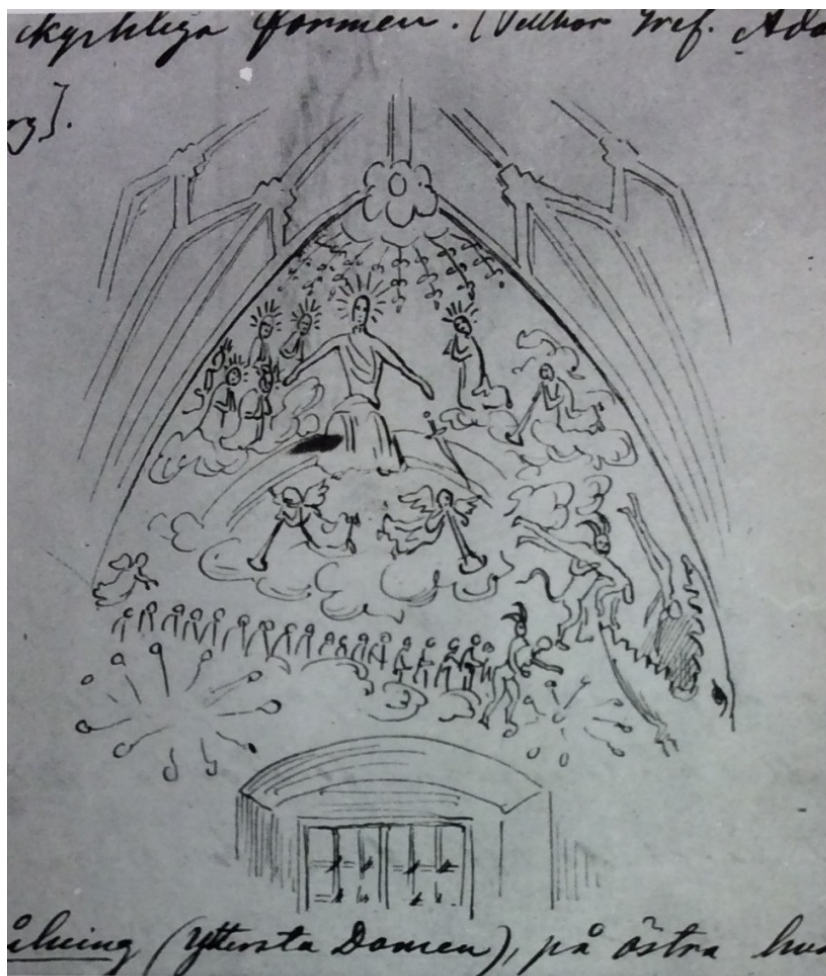
Korvalvets målning avbildad av P. A. Säve i hans Reseberättelse II, från 1864, sid 64 (original i ATA, foto i ÖM topografiska arkivet)

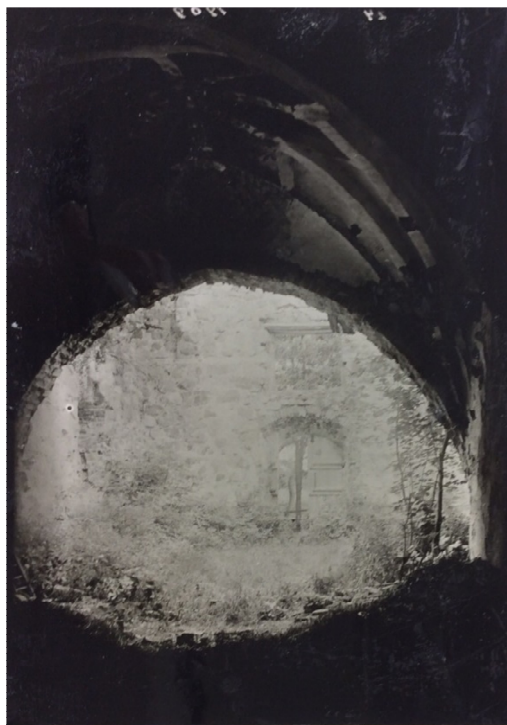
Utsikt från koret före 1960-talets arbeten. Långhustaket är bortrivet men korets stjärnvalv är intakt (foto ÖM, topografiska arkivet)
