Kaga

Besiktning av kalkmåleri nedan valven 2014-04-15
Gunnar Nordanskog & Eva Ringborg

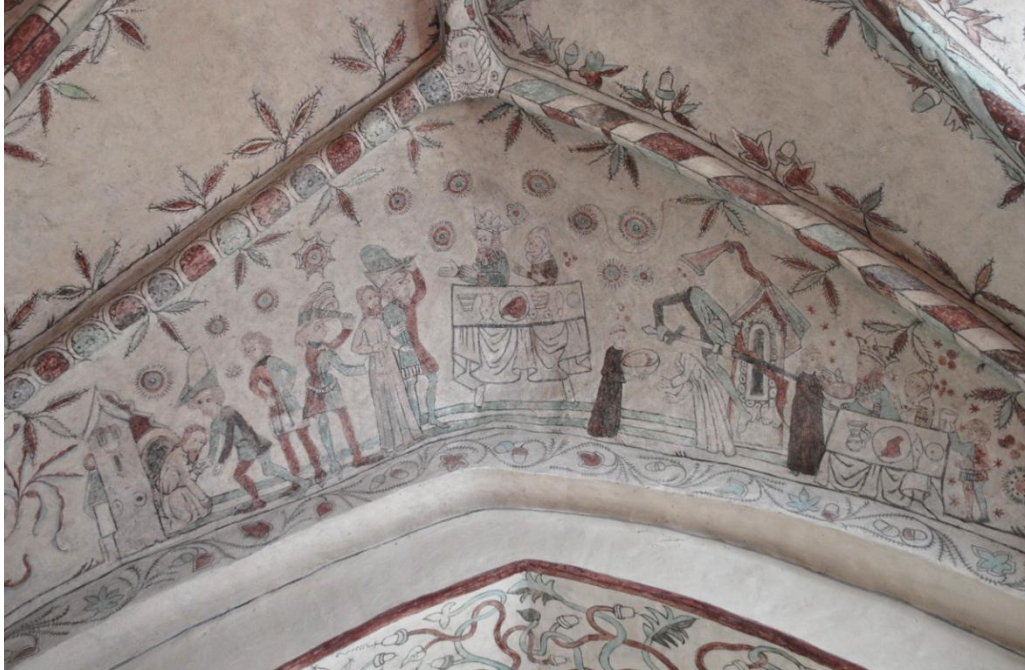
Bild 6: östra långhustravén, östra valvkappan

Detta stjärnvalv är rikt dekorerat med ornament, växtdekor och figurer. I den östra valvkappan finns en berättande framställning av Herodes gästabud (bild 6). I norra valvkappan avbildas S:ta Katarina av Alexandria samt det folkliga helgonet Kakukilla, angripen av råttor (bild 7). På norra långhusväggen nära predikstolen finns en skada i putsen som avslöjar de tjocka färgskikten (bild 8).

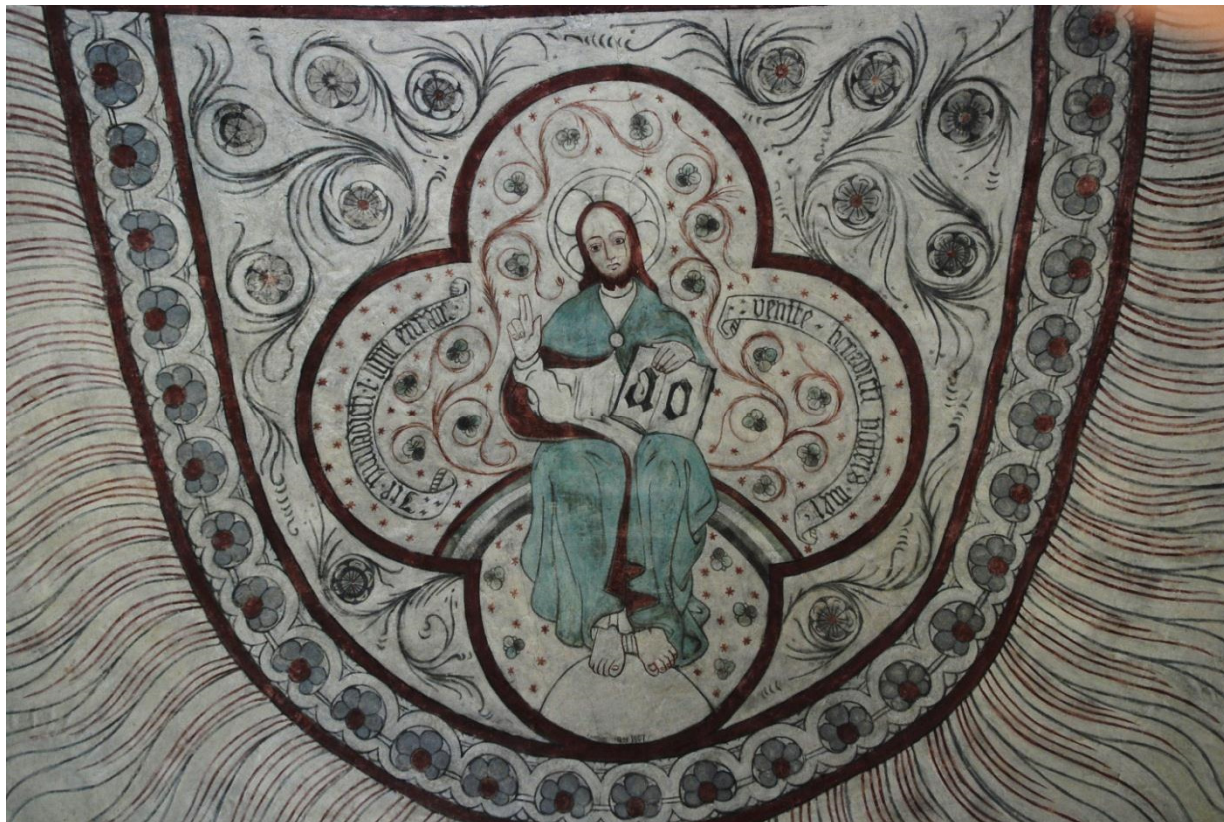
Bild 1: absidvalvet med Kristus som världshärskare

Högst upp i absidvalvet avbildas Kristus som Majestas Domini. En spricka löper ned över Kristi ansikte, och även över det lägre sittande absidfönstret finns en spricka. Dessa sprickbildningar bör lagas i samband med annat arbete i kyrkan. Nedanför Kristusfiguren finns övermålade fördjupningar i putsen efter glorio, det enda som idag är synligt av absidens romanska måleri. Det är bom i putsen, men inga öppna sprickor.
