Medeltida kyrkotaklag

Örebro län, Strängnäs stift

Inventering etapp 1, 2013-2014

Daniel Eriksson
Anneli Borg
Rapport 2014:05

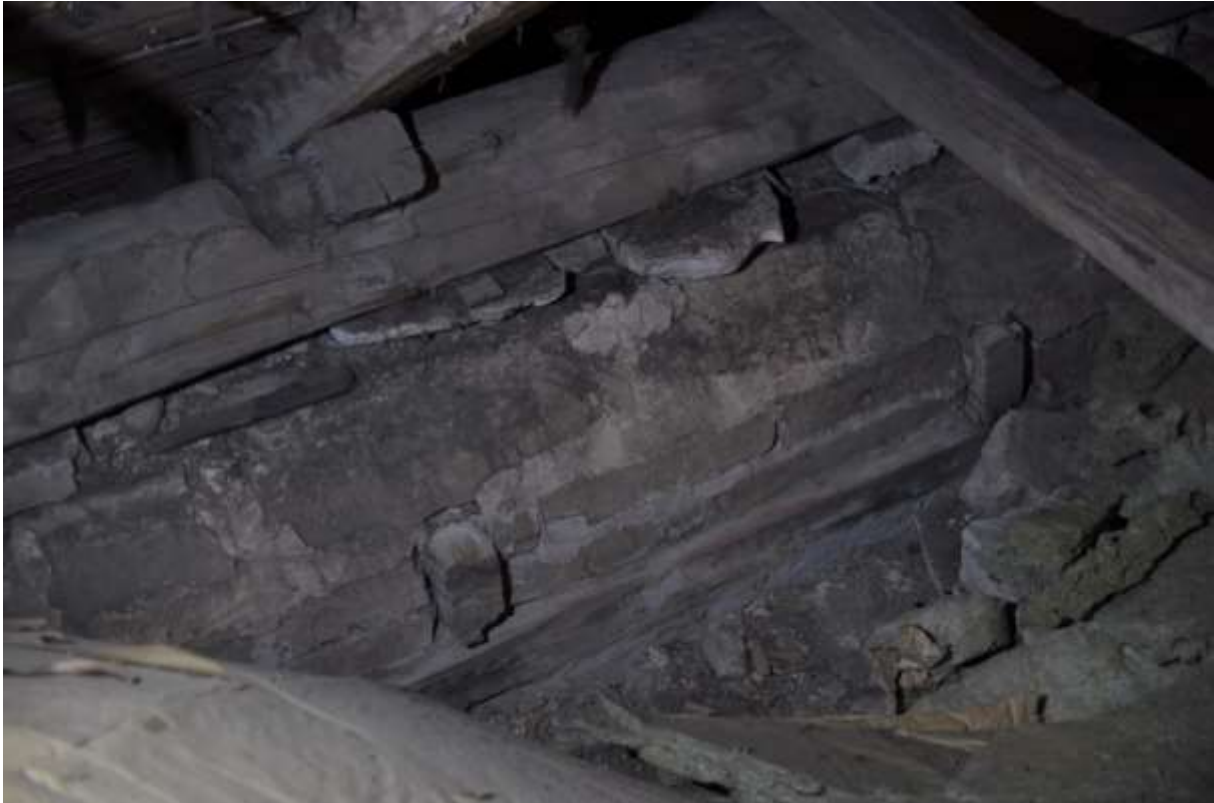
När isoleringen plockades bort frilades delar av det allra äldsta taklaget. På nedre delen av bilden syns ett inre remstycke samt två avhuggna bindbjälkar.

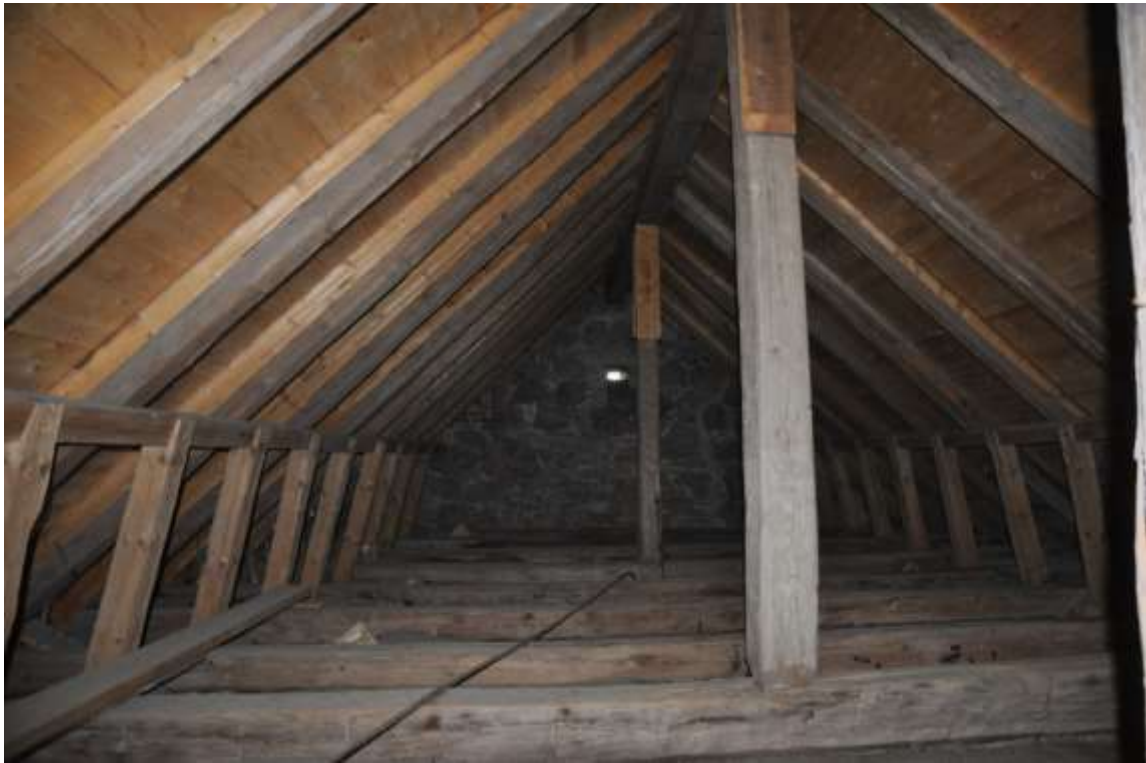
Långhuset har någon gång fått ett helt nytt taklag som nu är kompletterat med sentida förstärkningar.

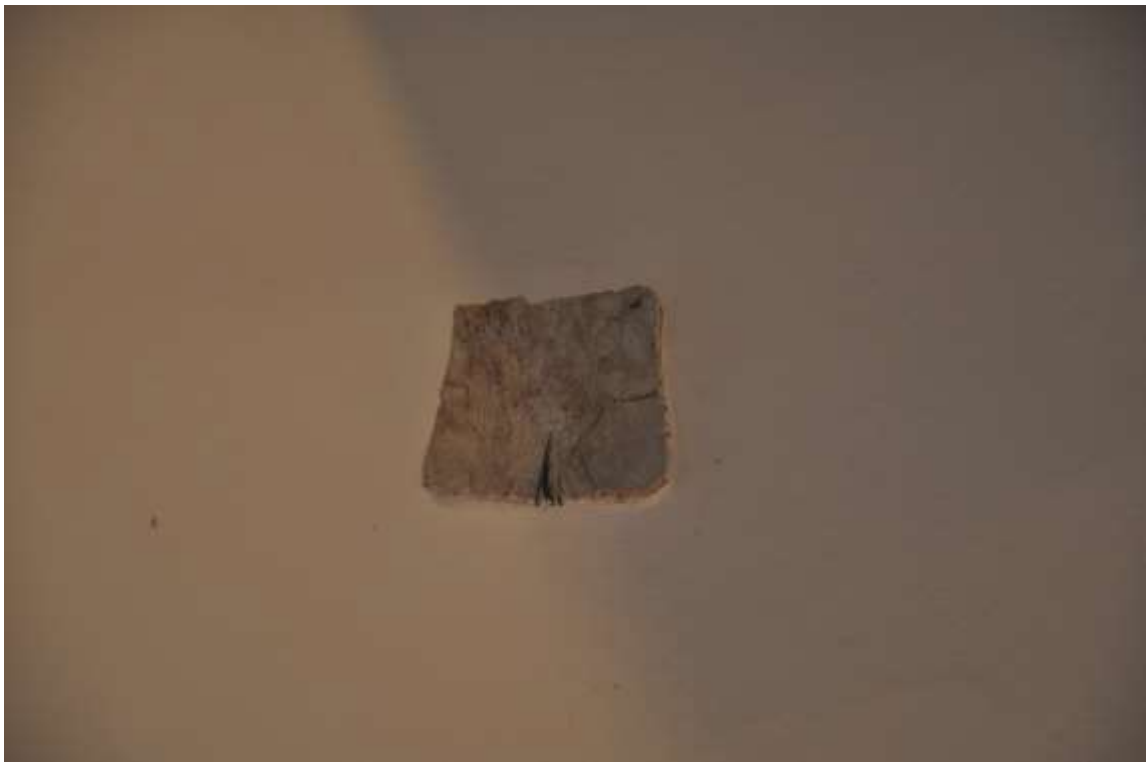
Avkapad bjälke, synlig i långhusets södra vägg.

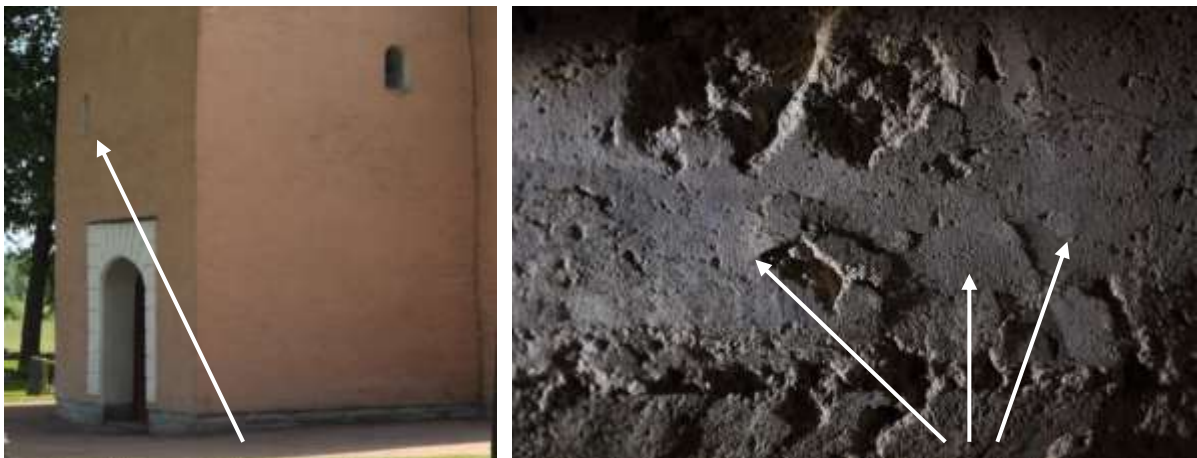
I fönsternischens valv syns vibrations märken från den tidigmedeltida skaven i bruket.

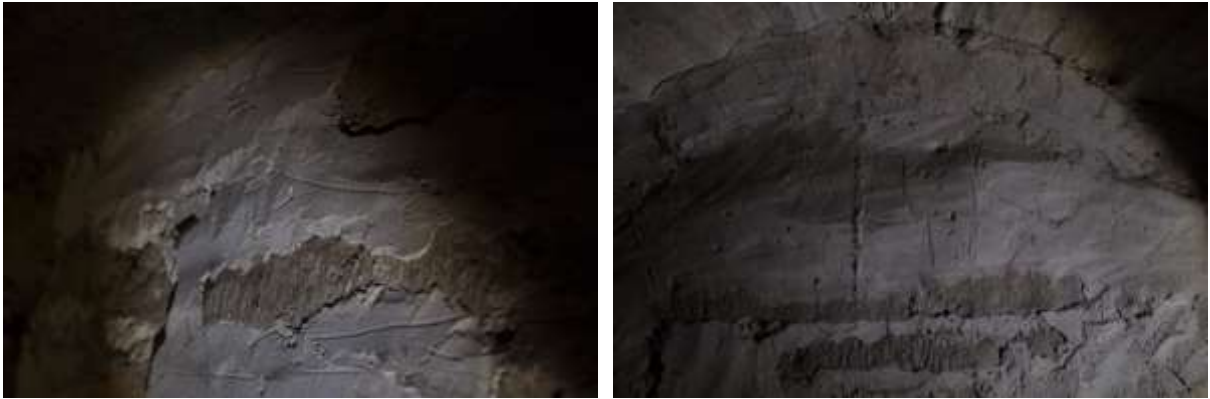
Oregelbundna ristningar i putsen i trappa och tornkapell.

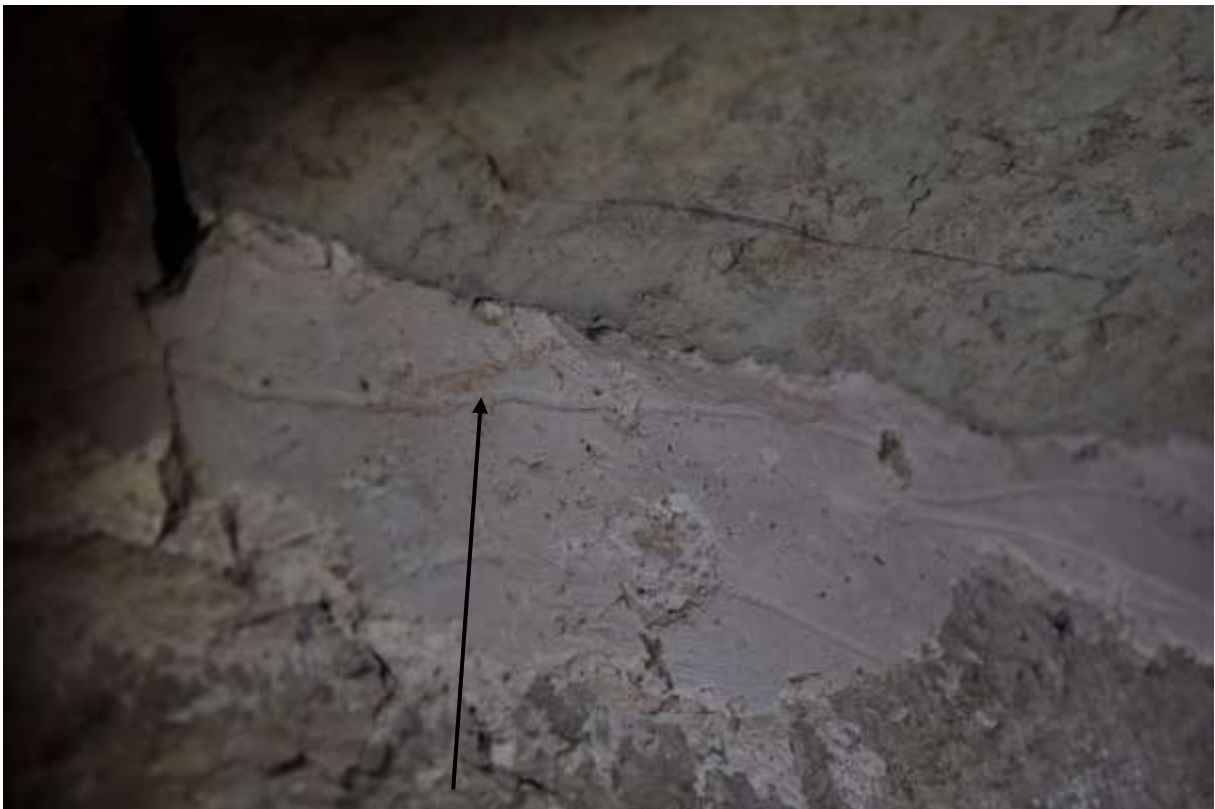
Färgrester och ristningar i trappan.

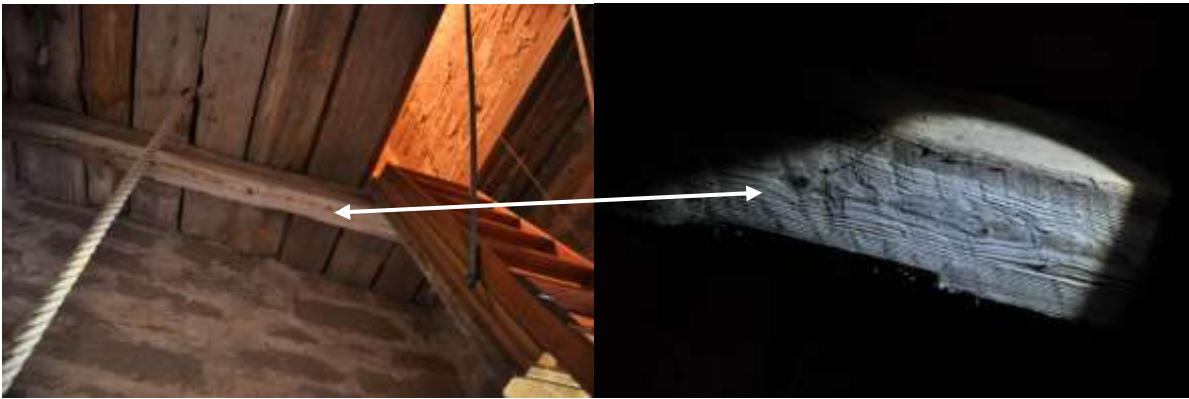
En ursprunglig bjälke med sprätthuggning, sedd från tornkapellet.

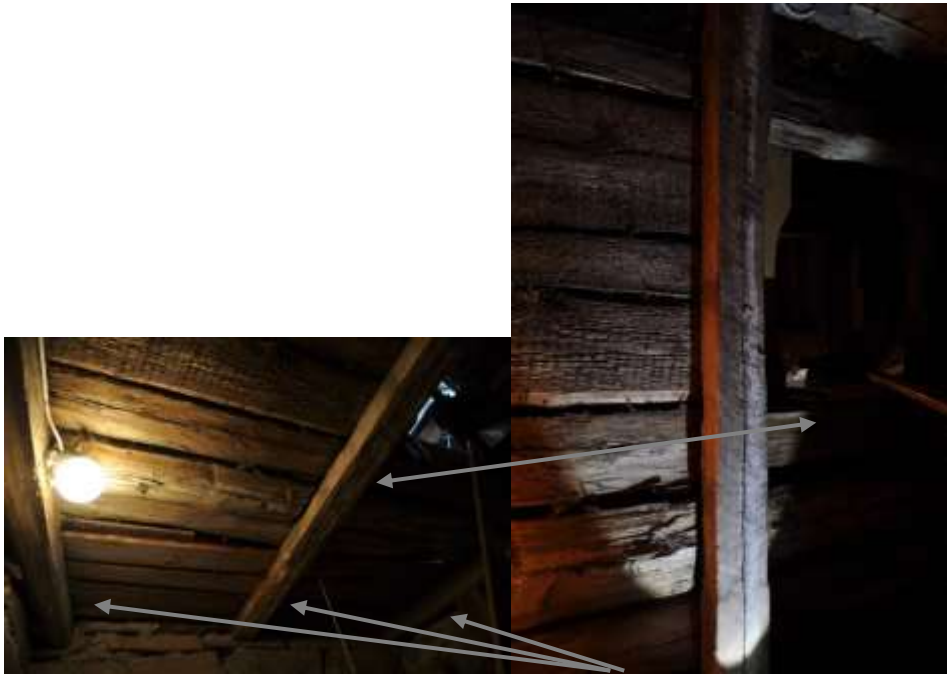
I det översta bjälklaget är alla tre bjälkarna ursprungliga.

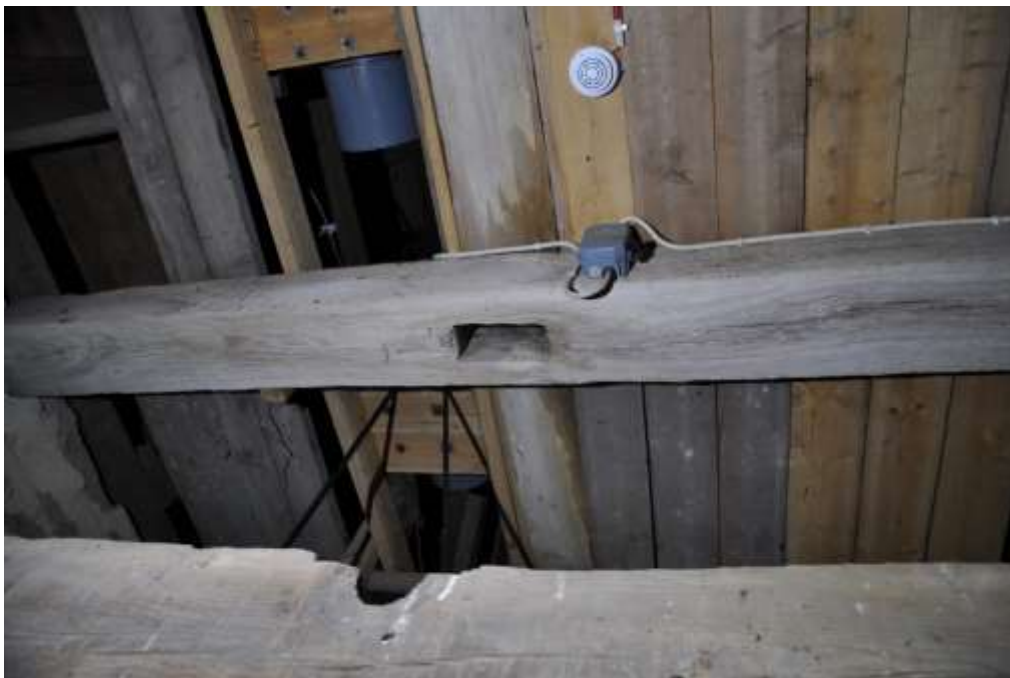
Den mittre av de tre ursprungliga bjälkarna som ingått i den första tornhuvens konstruktion. I mitten syns ett tapphål där tornhuvens hjärtstock tidigare stått.

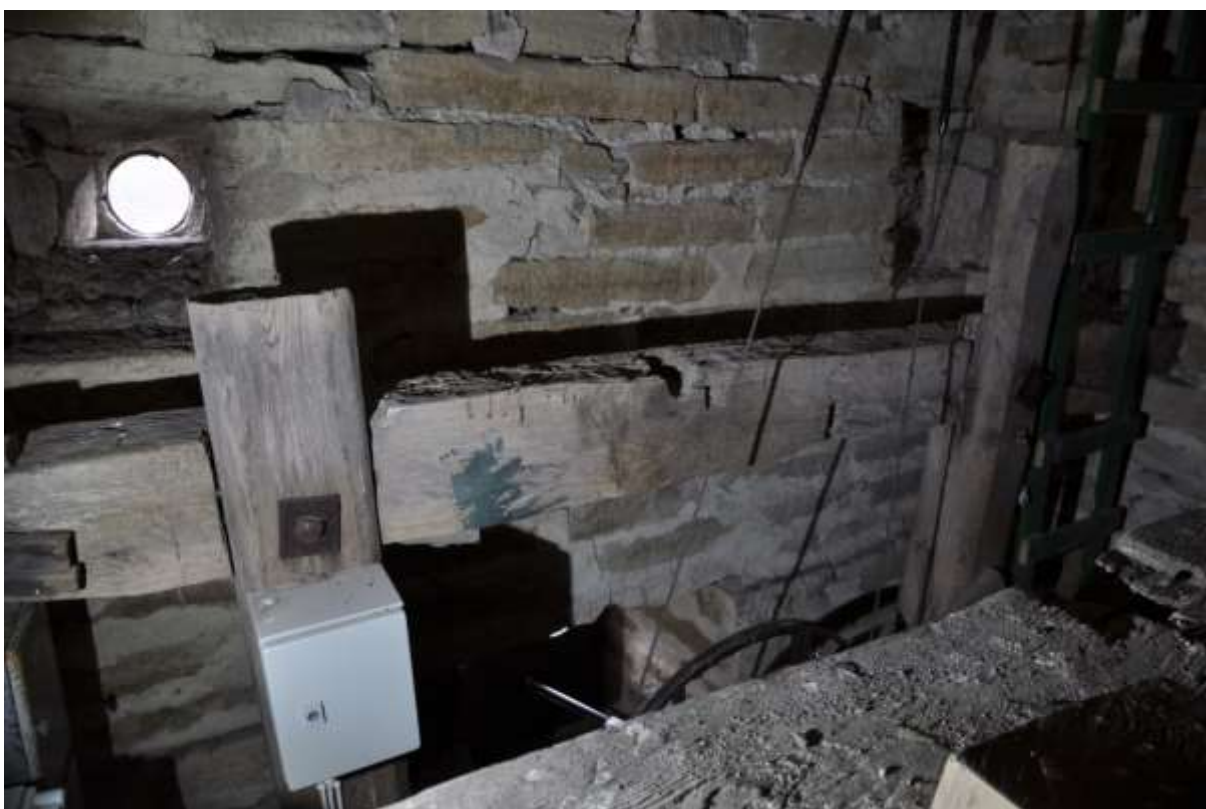
Gammal ekbjälke som i mitten har urtag för en tidigare klockupphängning. Uppe till vänster syns en av de små öppningarna i tornmuren.

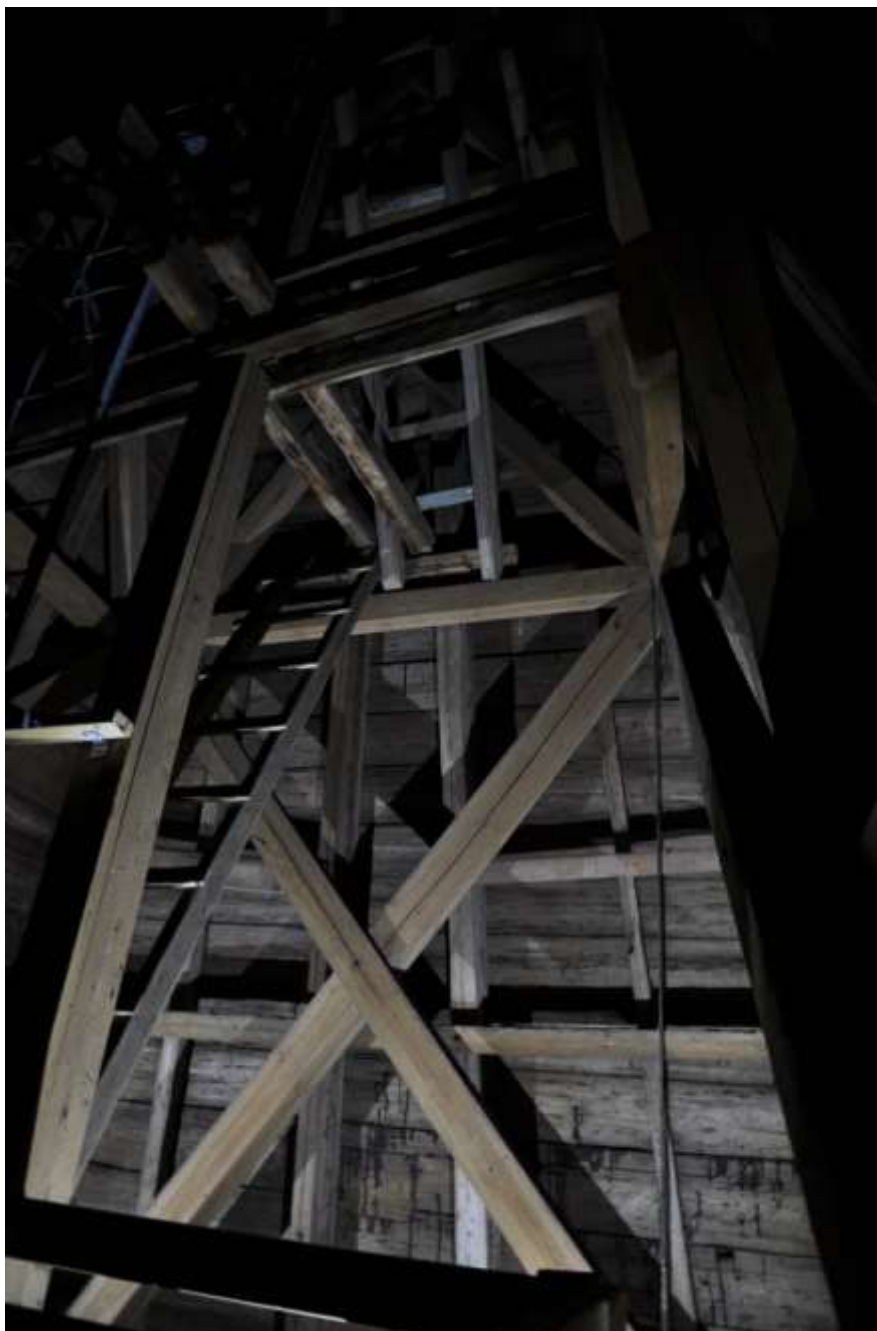
Översiktsbild från tornhuven. Många sentida förstärkningar har gjorts men längst bort i bild syns den ursprungliga konstruktionen med sparrar och taktro. De två stegarna är troligen tillverkade av återanvänt virke från det äldsta taklaget.

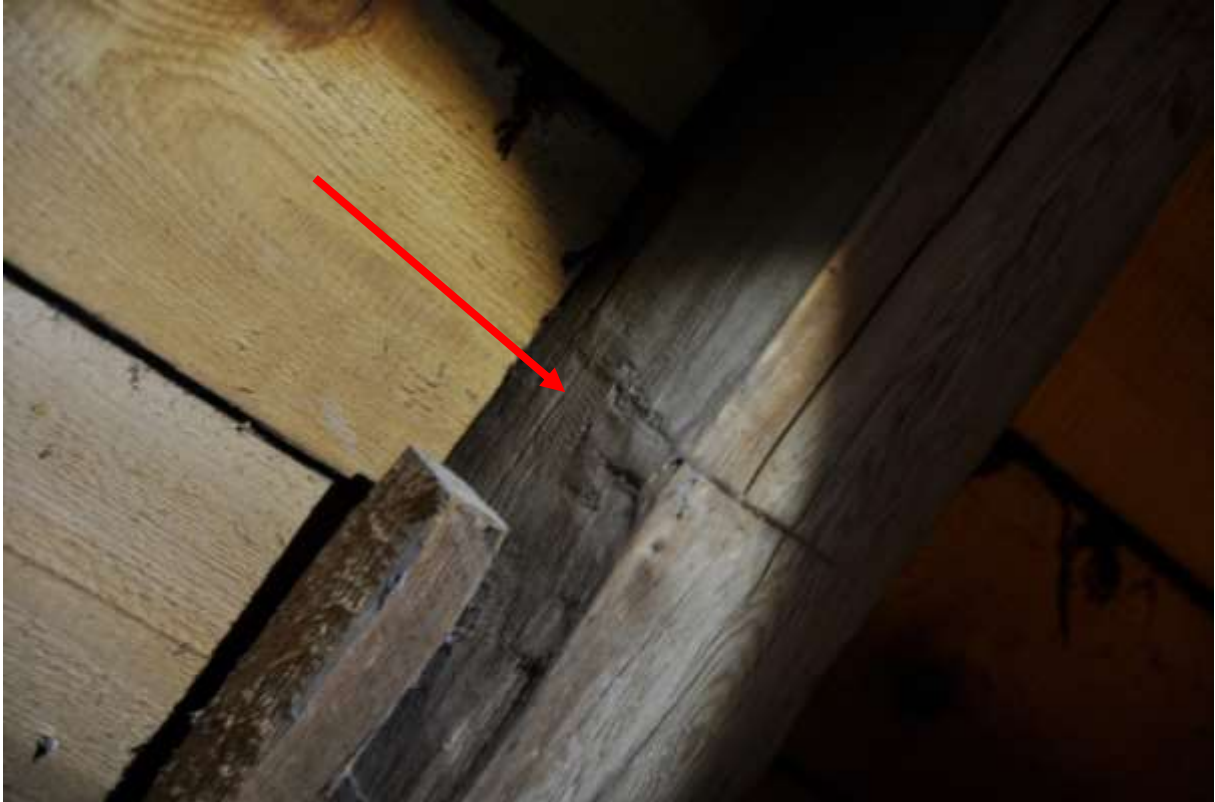
På bilden synd de vibrationsspår som lätt uppstår vid bearbetning med skave (hyvel).

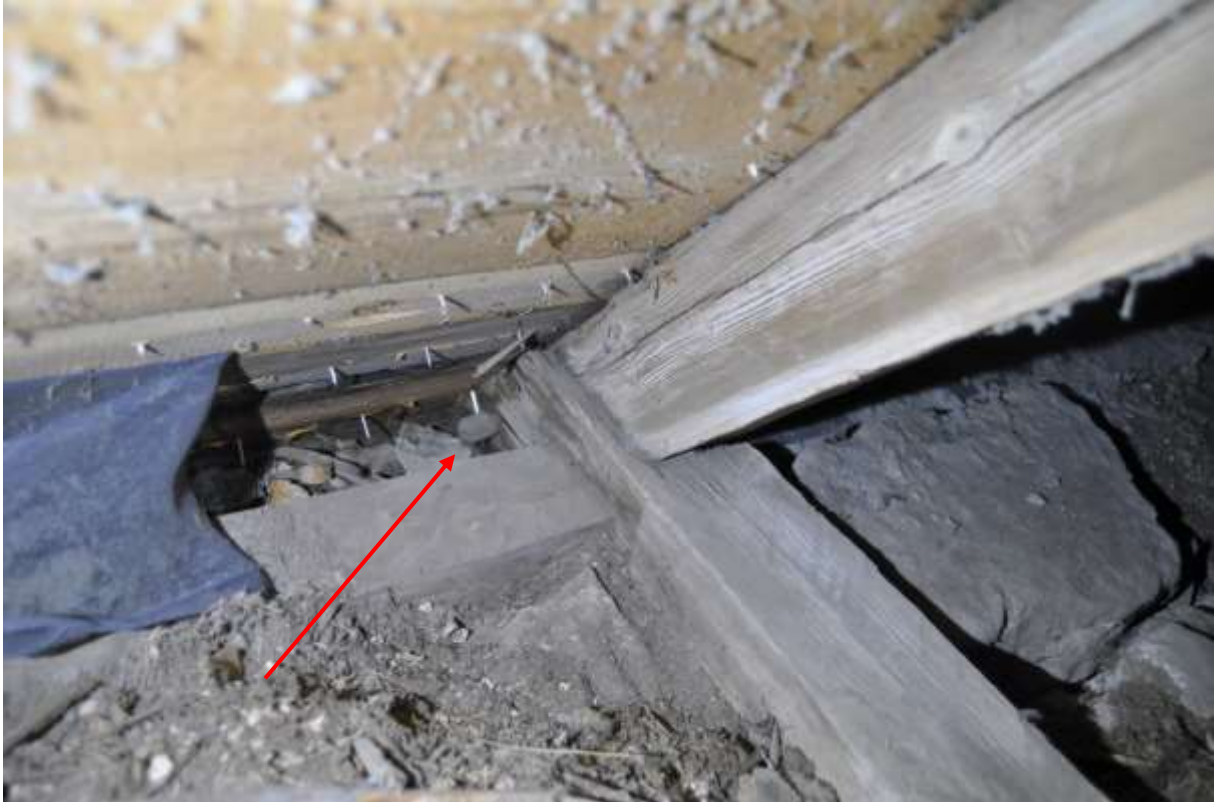
Takstolarna står på ett yttre remstycke. I knutpunkten bindbjälke/högben syns en dymling med täljd skalle.

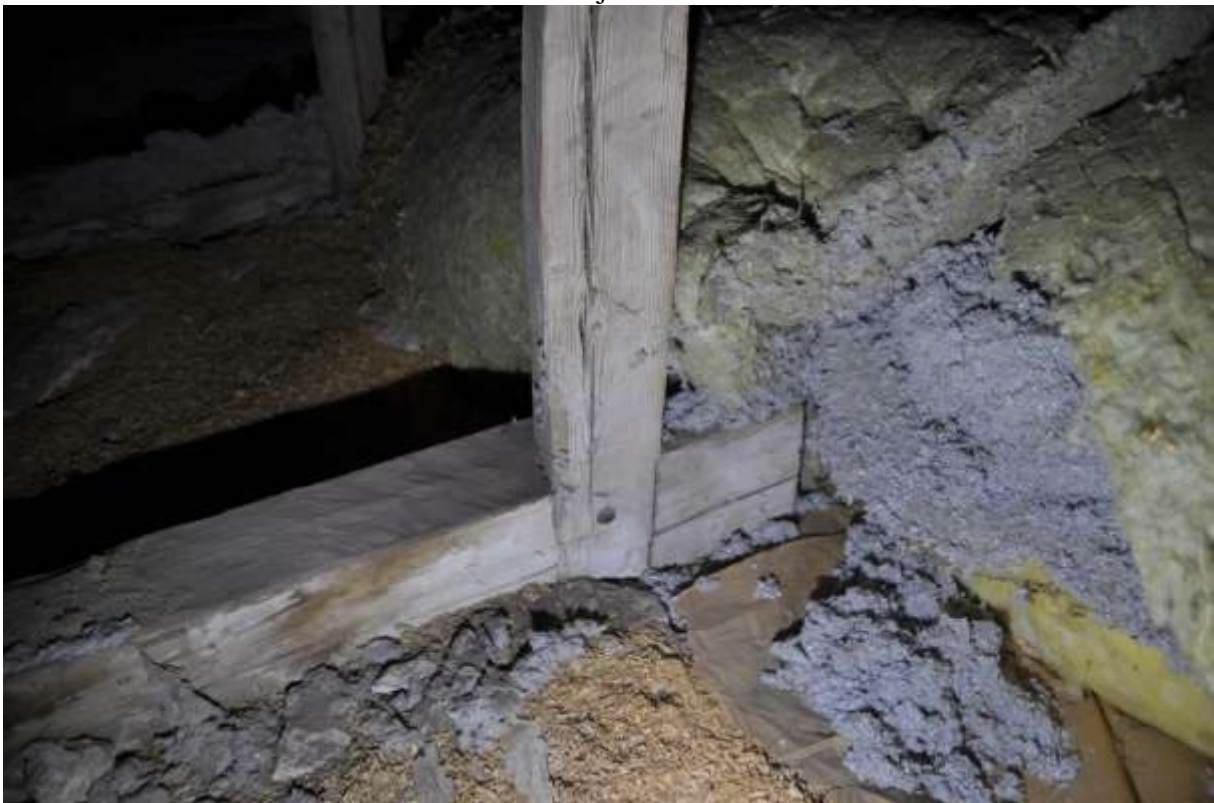
Stickstolpens möte med högbenet fixeras med en dymling. Här syns också den förmodligen avkapade bindbjälken.

På undersidan av de avkapade bindbjälkarna finns spikhål. Förmodligen från ett tidigare innertak.

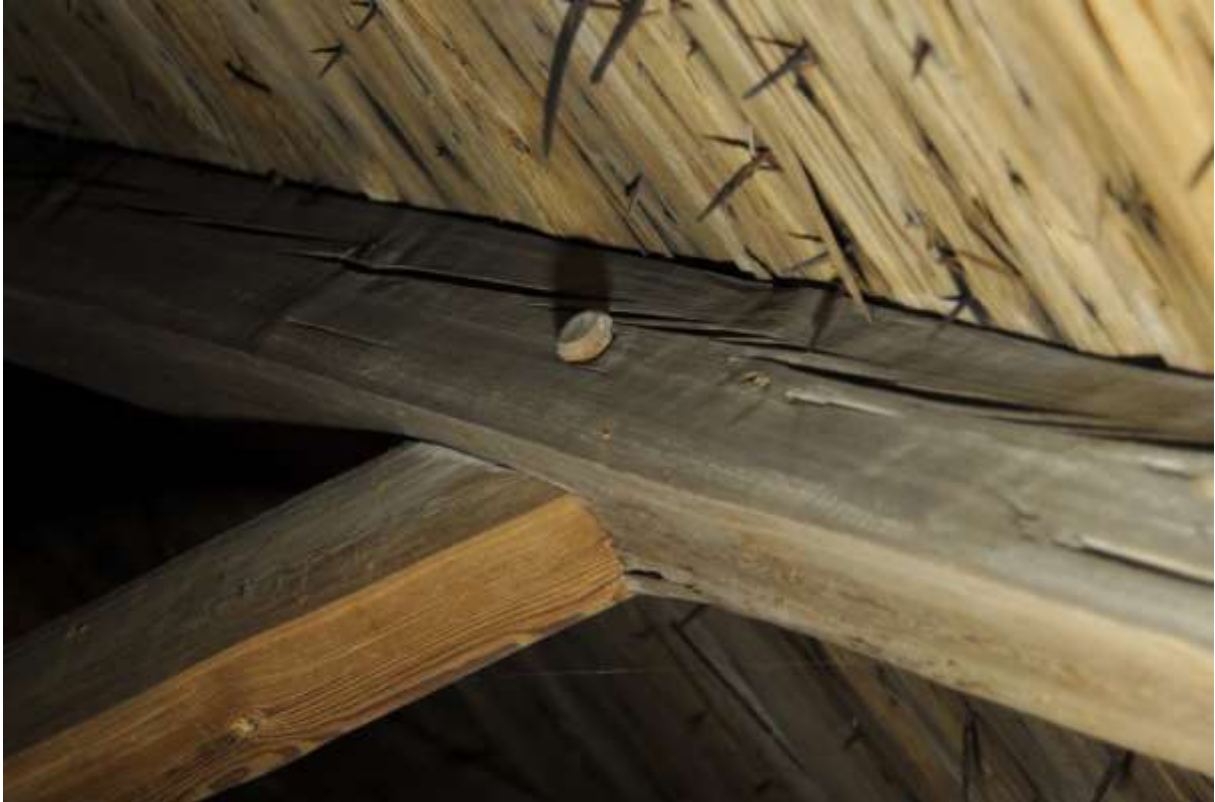
Mycket omsorgsfullt täljd "spikskalledymning". Takstol typ A, med vibrationsspår från skave samt rester av vit färg.

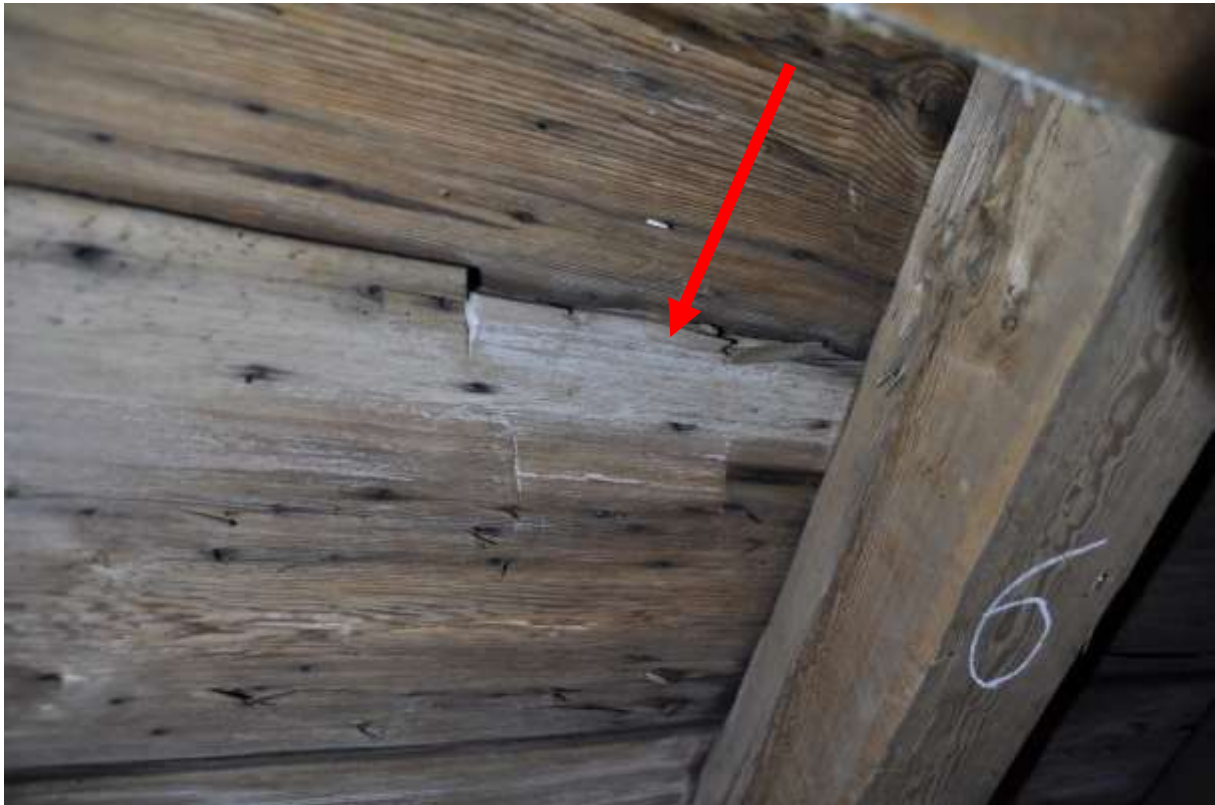
Vit färg på undertaket tyder på att det är ursprungligt.

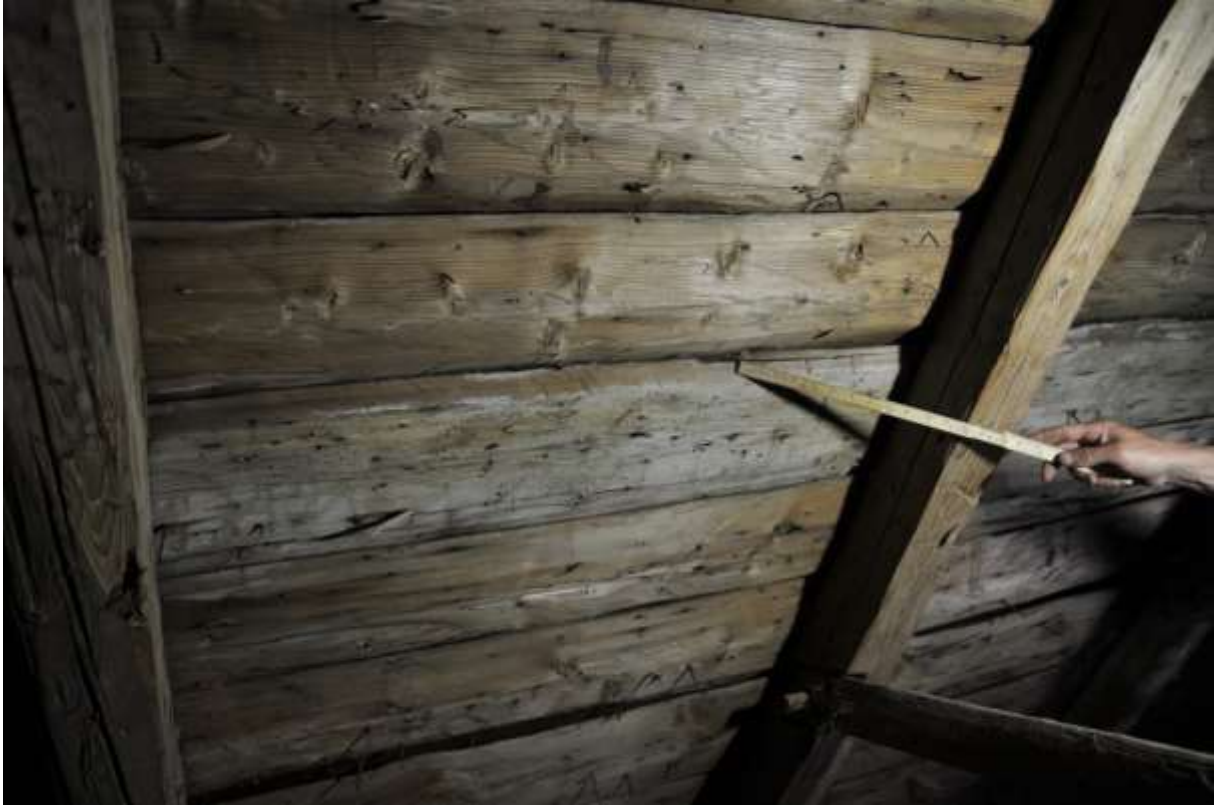
Återanvänd bräda i undertaket? Spår av vit färg samt en felvänd fasning vid tumstocken.

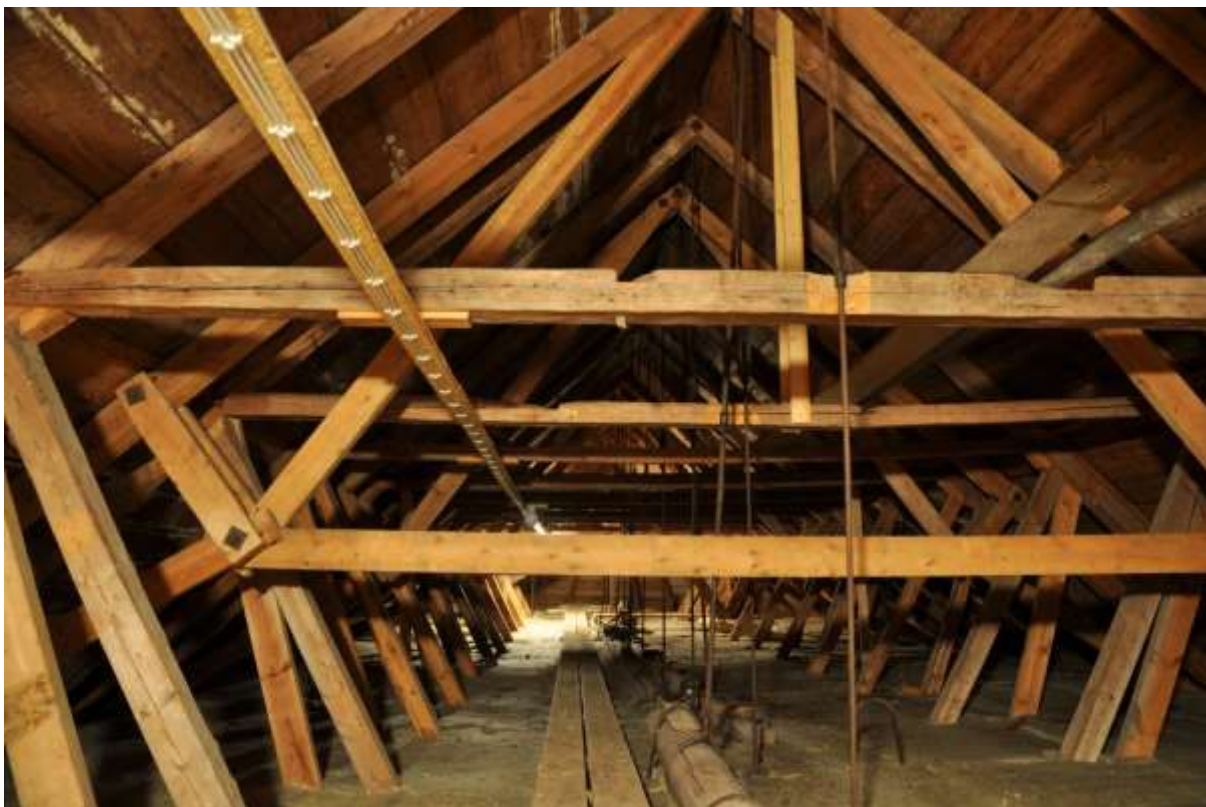
Ett 1700-talstaklag med många sentida förstärkningar. Ett återanvänt högben sitter nu som övre hanbjälke, närmast i bild.

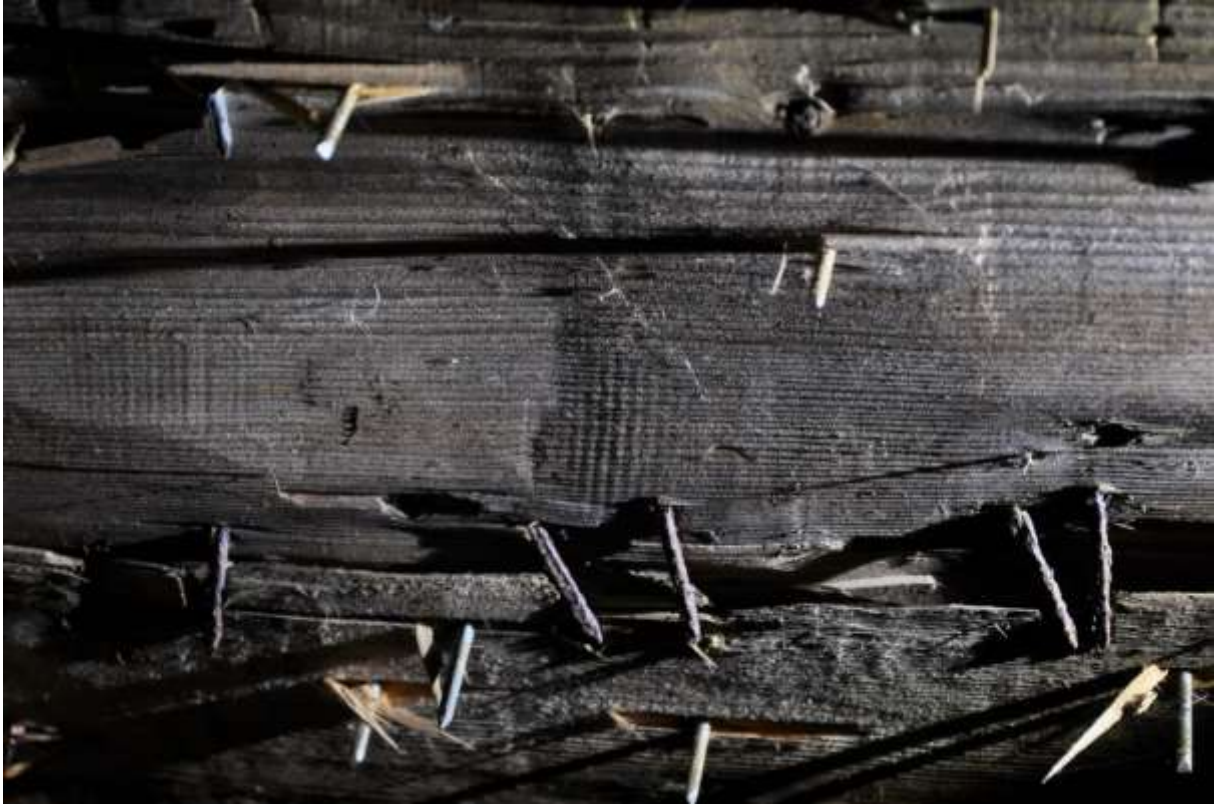
Spår av skave på en undertaksbräda i klockstapelns tornhuv.

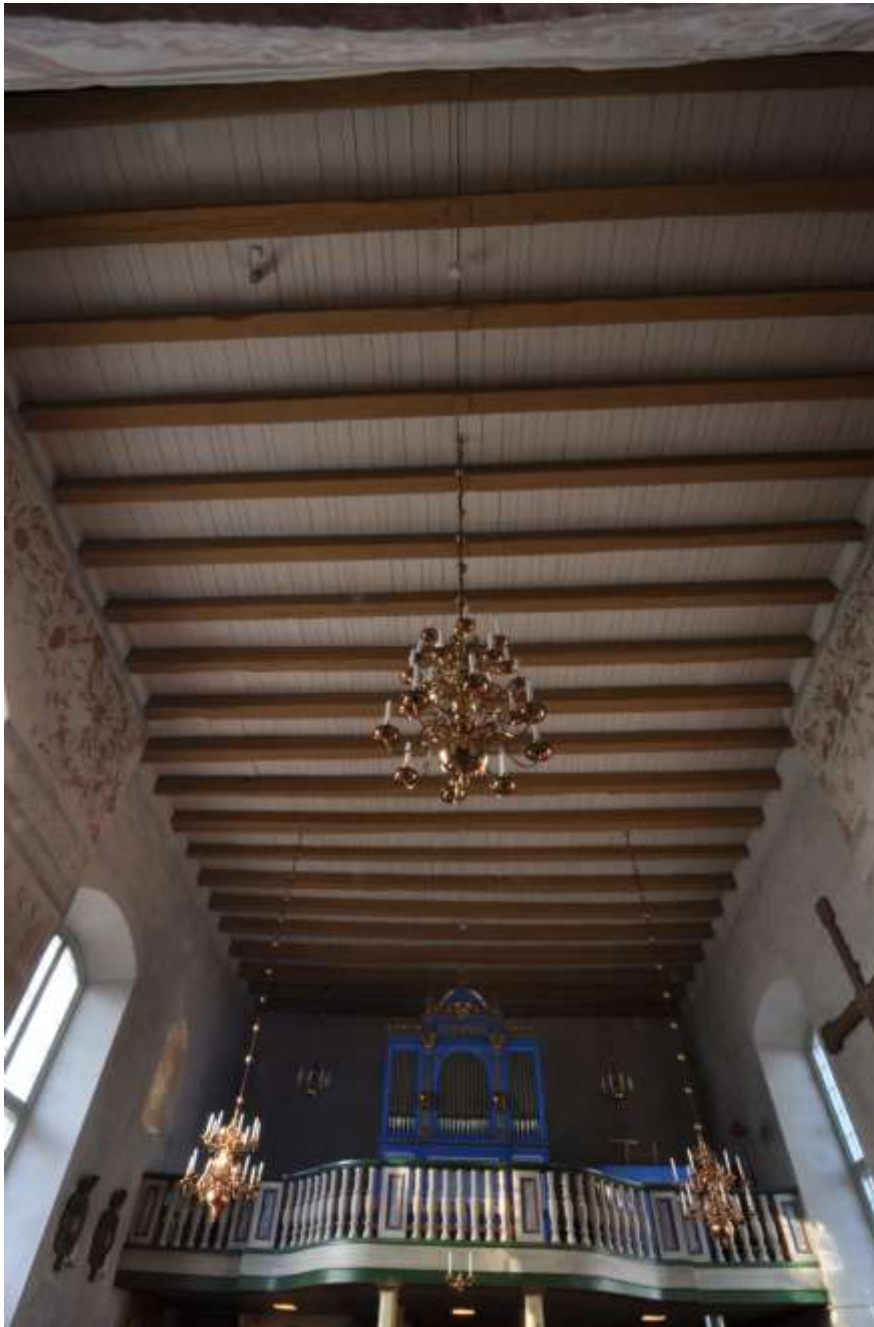
De tidigmedeltida bindbjälkarna är synliga från kyrkorummet, men numer med ett platt trätak ovanpå.

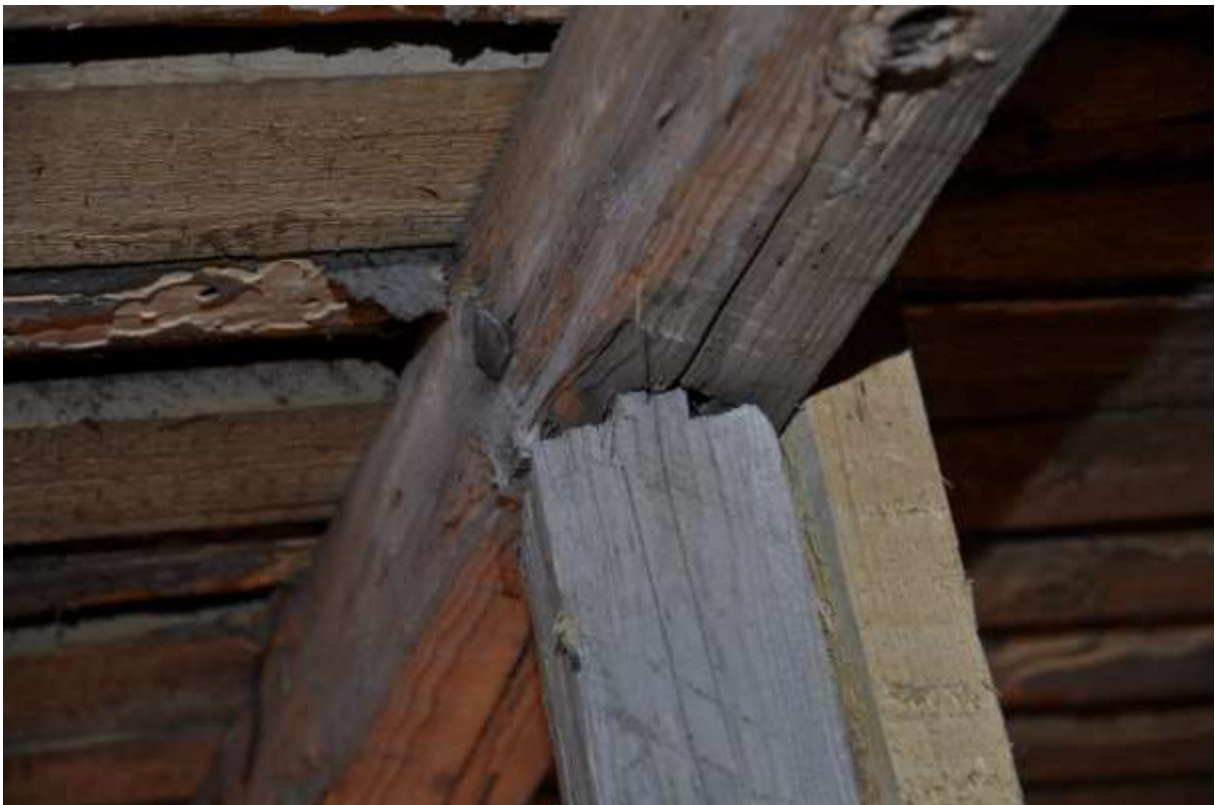
Stödben möter högben med tapp, tapphål och spik. Till höger om stödbenet syns en påspikad förstärkning.

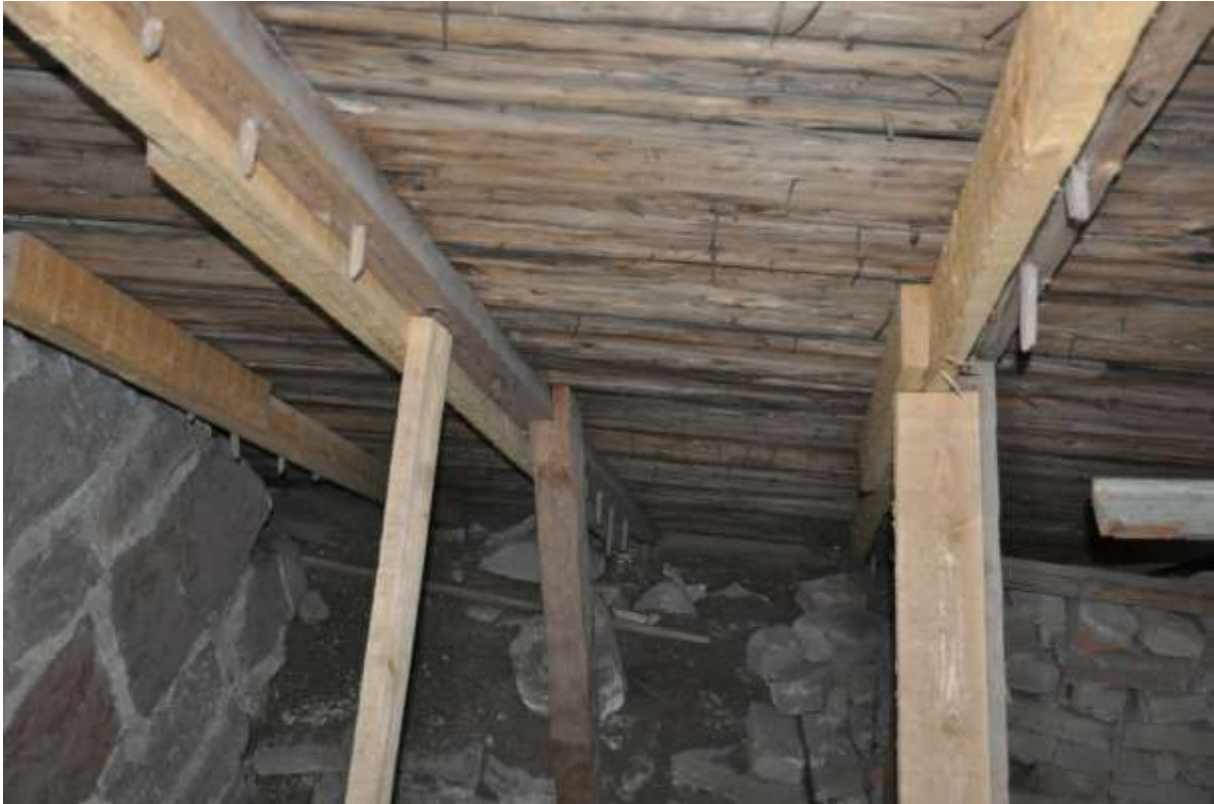
Undertaket består till största delen av brädor som är framställda genom klyvning och behuggning. De är fästa mot högbenen med genomgående tränaglar.

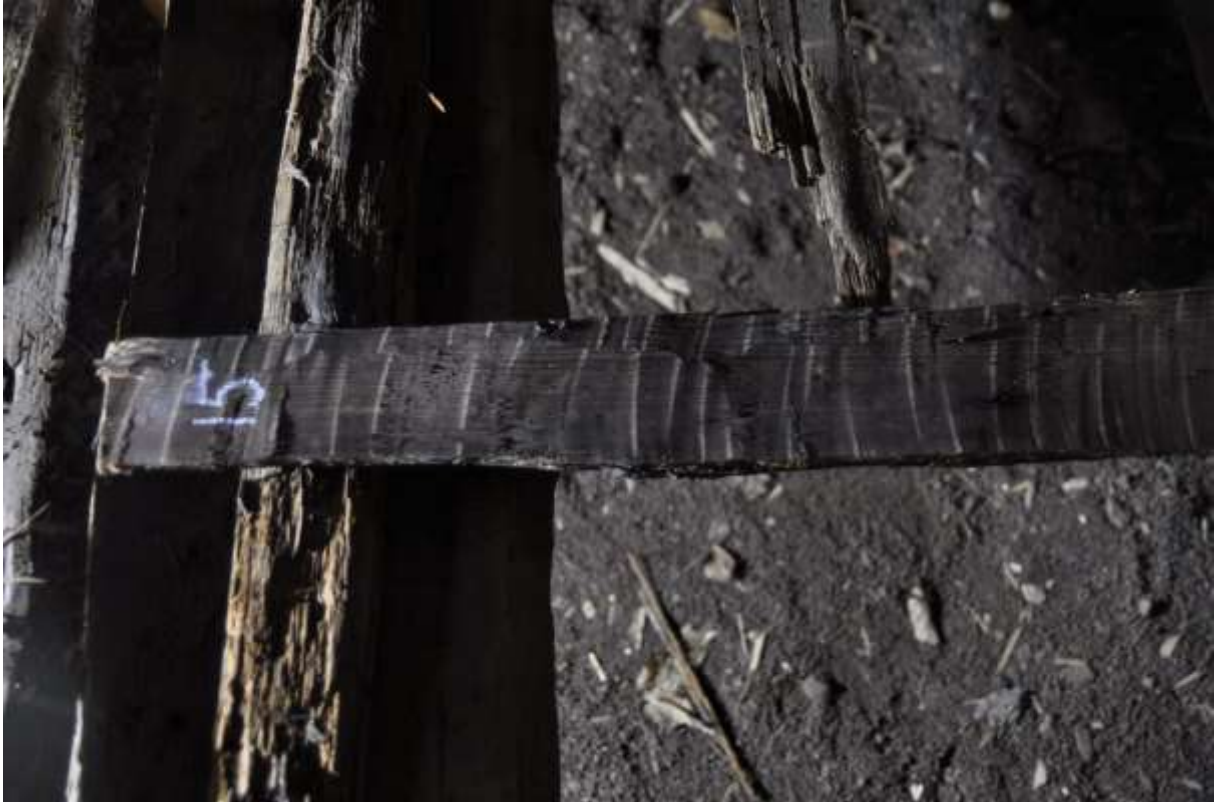
Brädorna numrerades. Se den mycket fina sprätthugningen som är gjord vinkelrätt mot fibrerna. Ett säkert tecken på att denna bräda är tidigmedeltida.

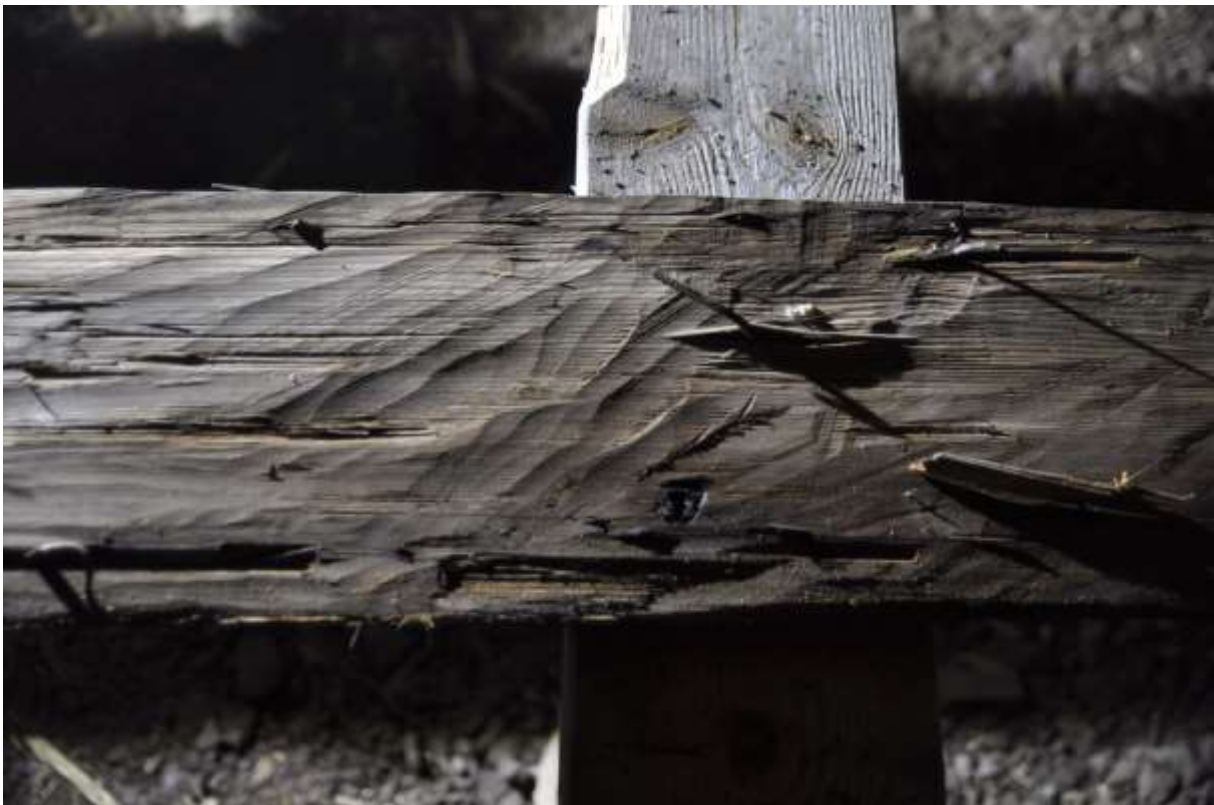
Här har en skave använts diagonalt och tvärs fibrerna, kanske för att justera en ojämnhet vid monteringen av brädan. Notera reporna från en skada i yxans egg.

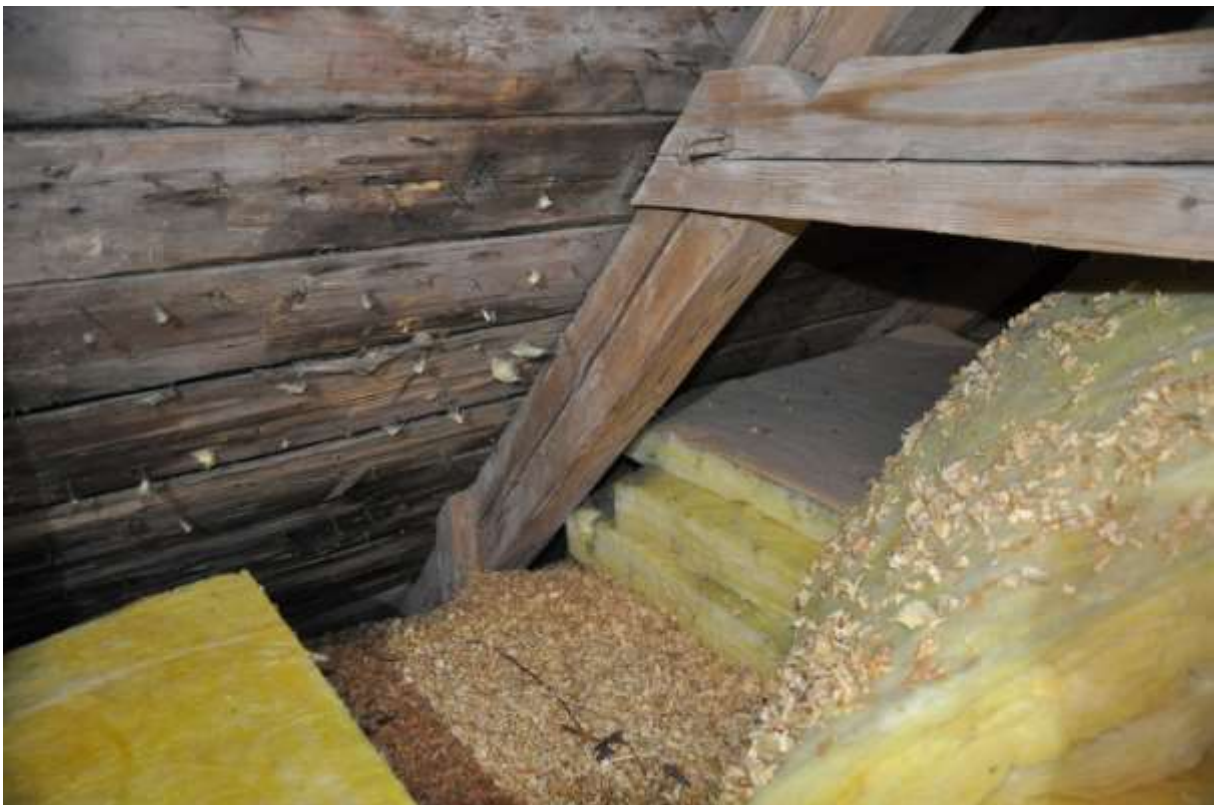
Remstycket är svåråtkomligt på grund av långhusets valv samt isoleringen.
