Medeltida kyrkotaklag

Örebro län, Strängnäs stift

Inventering etapp 1, 2013-2014

Daniel Eriksson
Anneli Borg
Rapport 2014:05

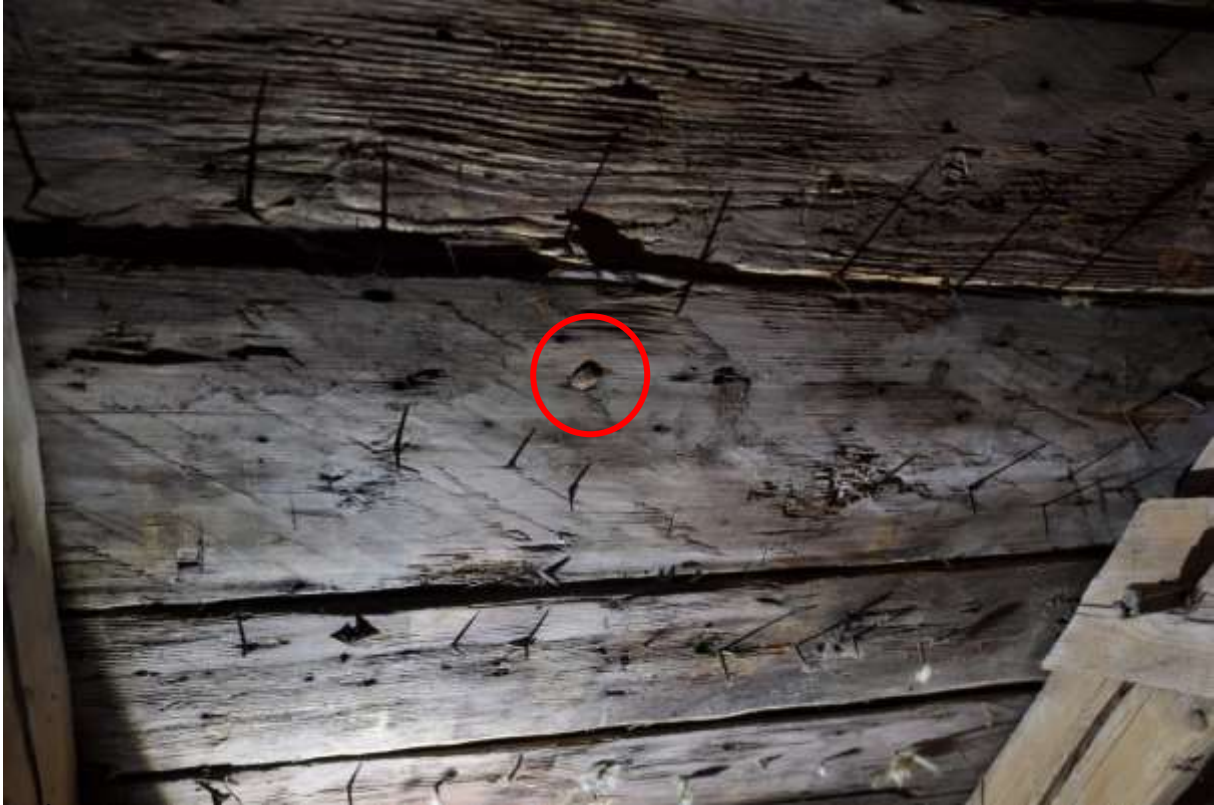
Återanvänd takbräda som tidigare suttit med andra sidan ut. Spikskallar syns här och var.

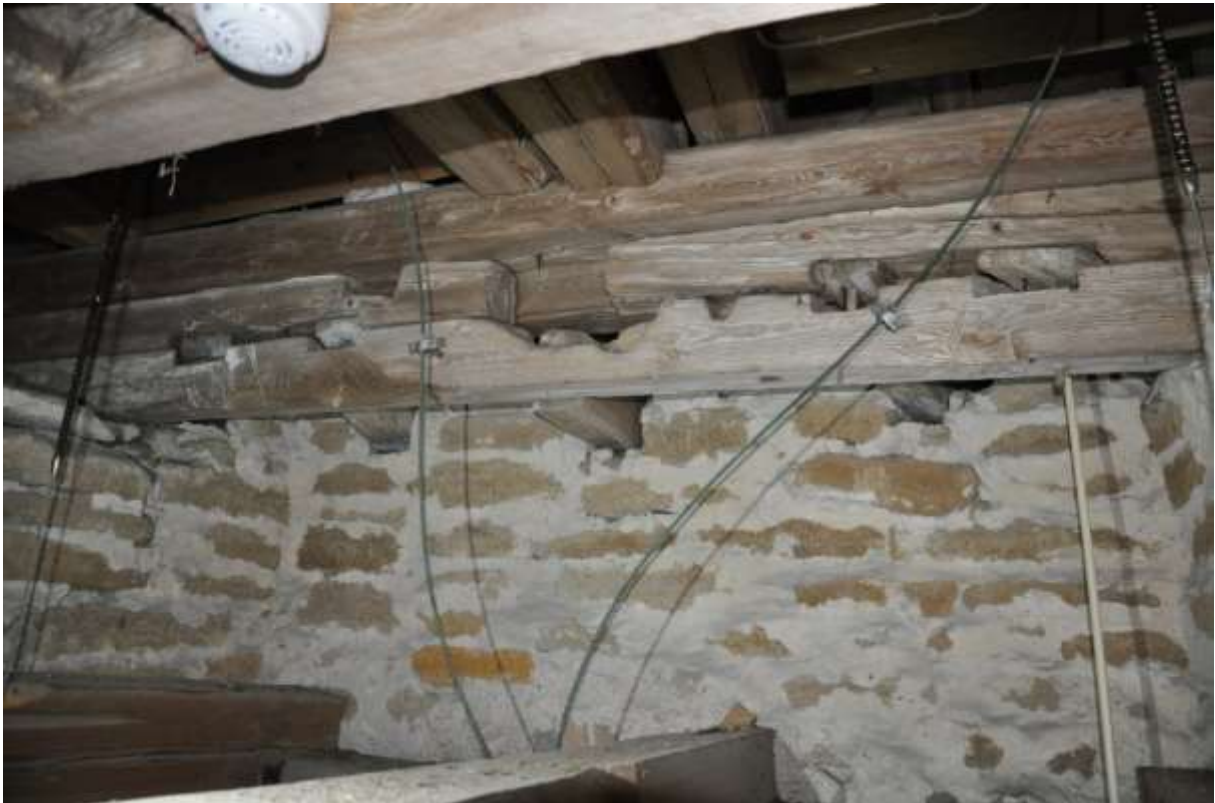
Del av den ursprungliga tornhuvsyllen med stickbjälkar som lyfts ur sina knutpunkter.

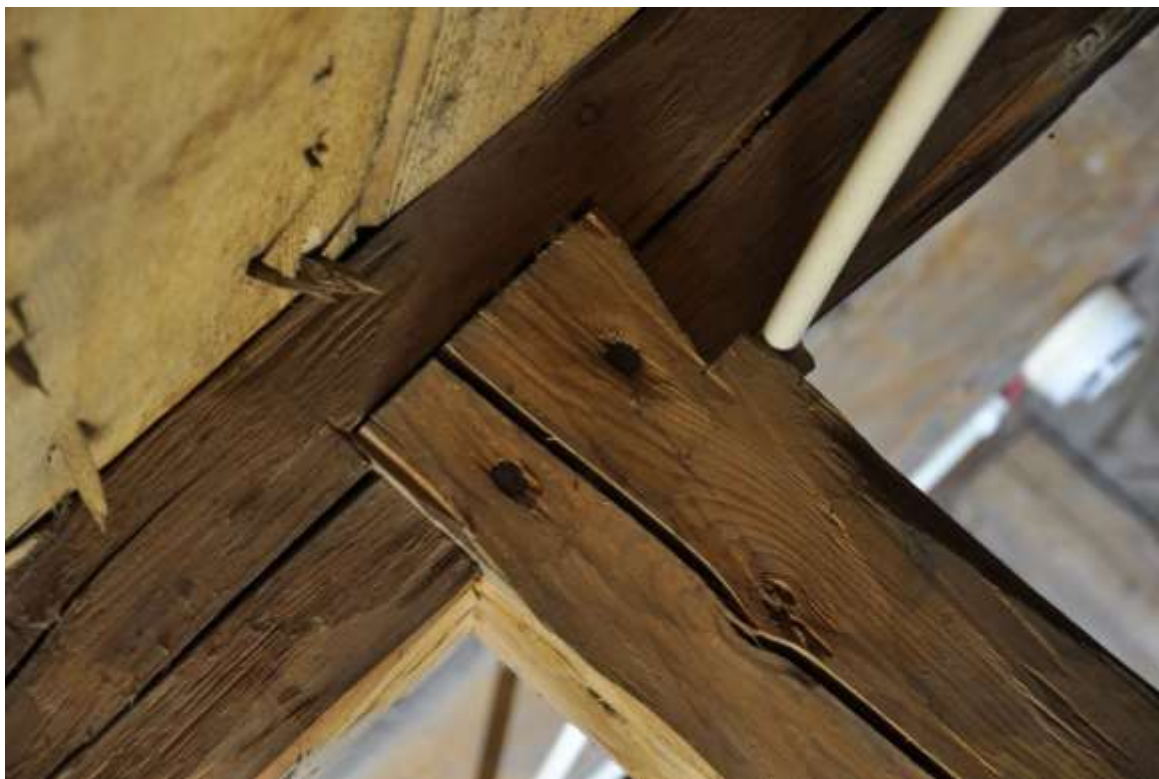
Taklaget på långhusvinden är troligen ej medeltida. Knutpunkterna är påmärkta med blyerts och sågade.

Ett sentida taklag med knutpunkter som är markerade med blyerts och sågade.

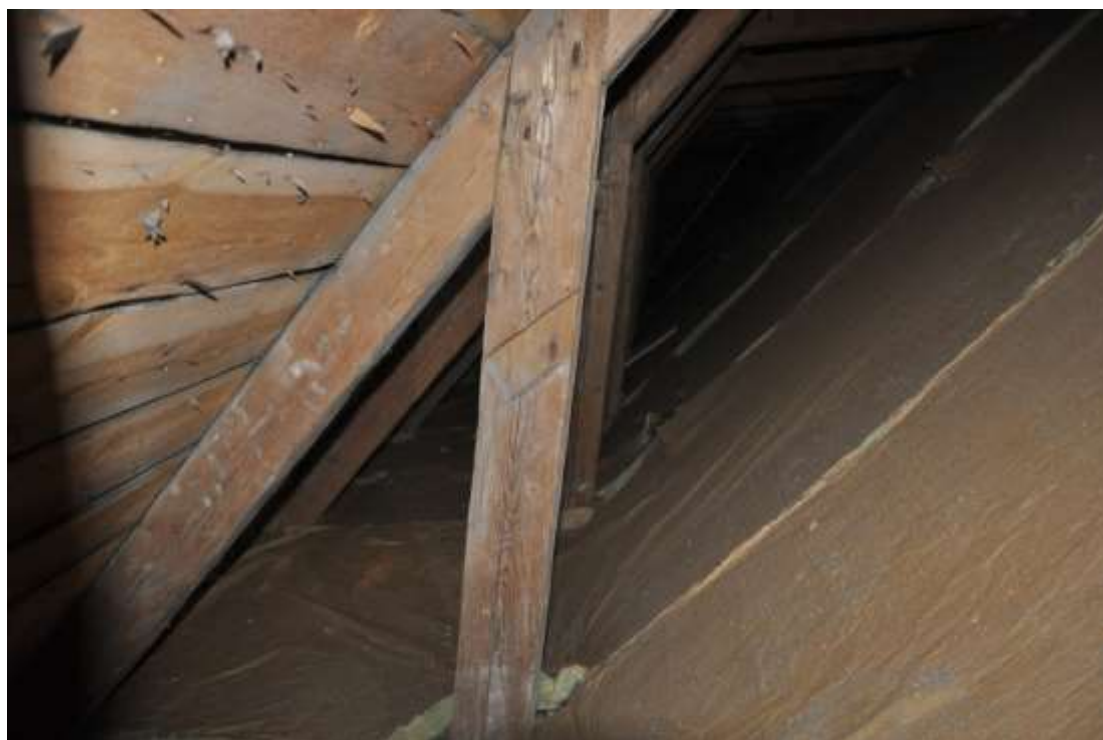
Möjligen kan några av stickstolparna i takstolarnas knäbockar bestå av återanvända senmedeltida delar, men det finns inget som kan härledas till den tidigmedeltida perioden, med undantag av ett lösfynd. En gammal yttertaksbräda som ligger på sakristians övre hanbjälkar. Den kommer med största sannolikhet från kyrkans ursprungliga utförande som en romansk tidigmedeltida kyrka med ett, nedifrån kyrkorummet, öppet taklag.

Möjligen en äldre återanvänd del. Knutpunkten kan också vara en rest av en tidigare valvkonstruktion eller en tillfällig byggnadsteknisk konstruktion.

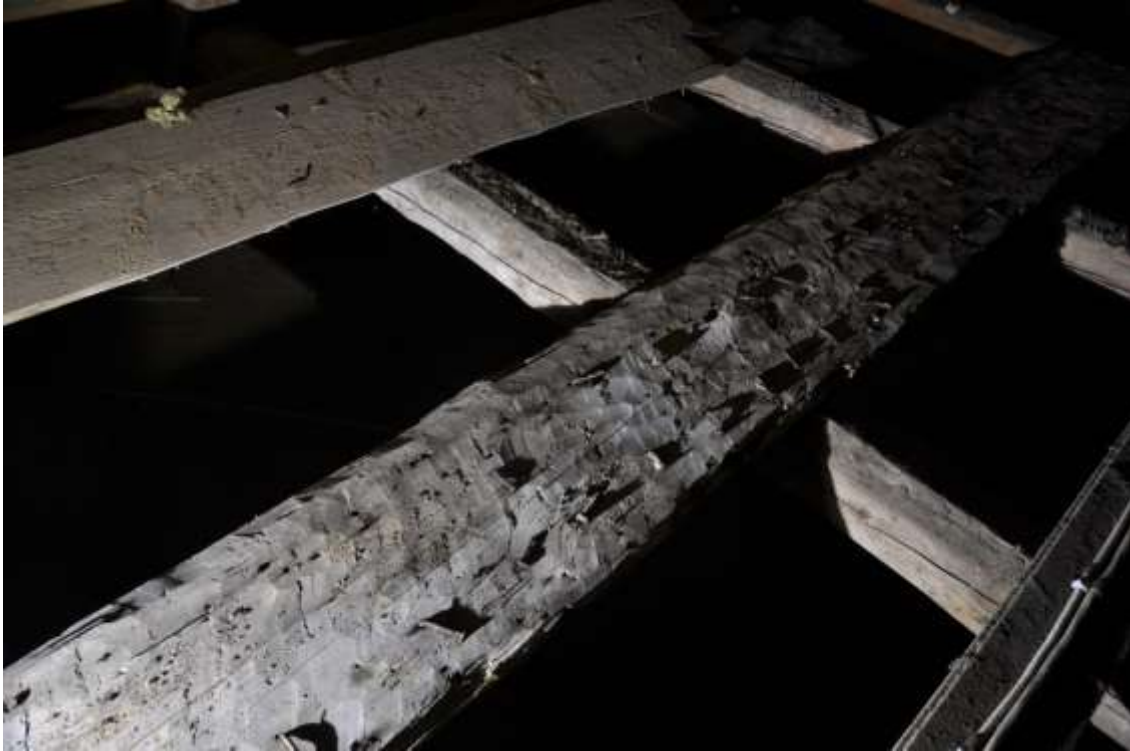
Brädans mått är ungefär 3300x340x30mm och har markant sprätthuggning på det som varit utsidan. Brädans insida är skavd, vilket tyder på att den varit synlig från kyrkorummet. Ett stort antal spikar från takets yttre täckning sitter fortfarande kvar. Denna bräda är det enda som på vinden bekräftar kyrkans tidigmedeltida ursprung.

Tidigmedeltida yttertaksbräda med markant sprätthuggning, gjord med en liten kortegged yxa.
Ett stort antal spik från yttertakstäckningen finns kvar.
