Medeltida kyrkotaklag

Stockholms län, Strängnäs stift

Etapp 2. Djupundersökning av Grödinge och Överjärna kyrkor.

Bengt Bygdén och Hedvig Bellberg 2017.

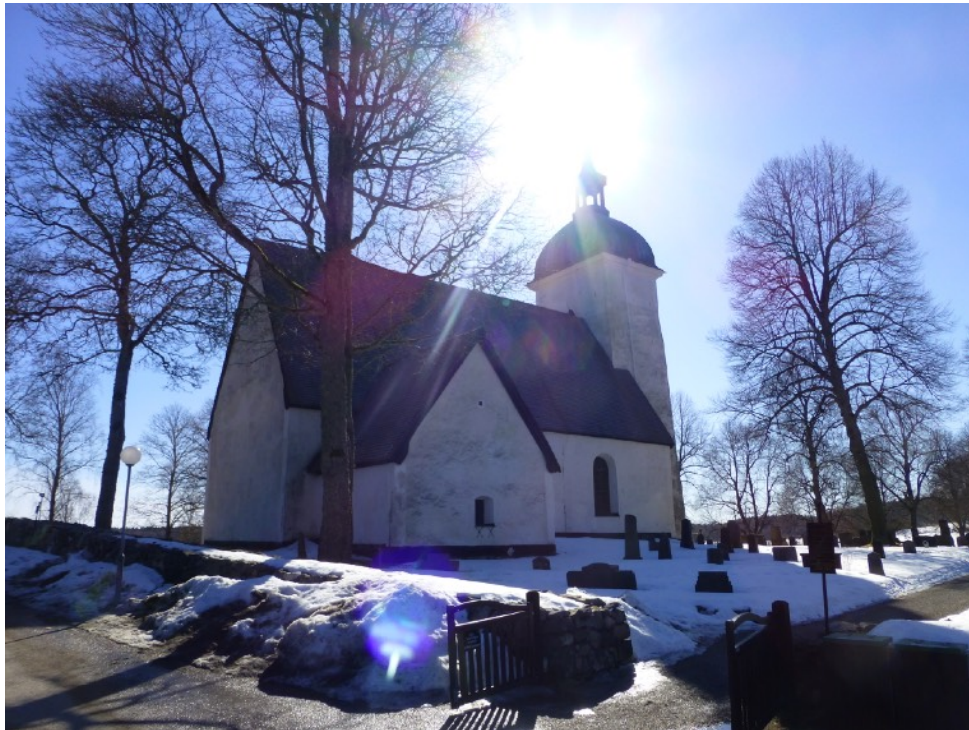
Grödinge kyrka sedd från nordväst. Närmast syns Sakristian som sannolikt har det äldsta taklaget på kyrkan. Enligt uppgifter en kyrka ha stått här redan på 1100-talet och den södra muren ska vara från den tiden. Kyrkans nuvarande plan har i huvudsak tillkommit på 1300-talet och sin gotiska form

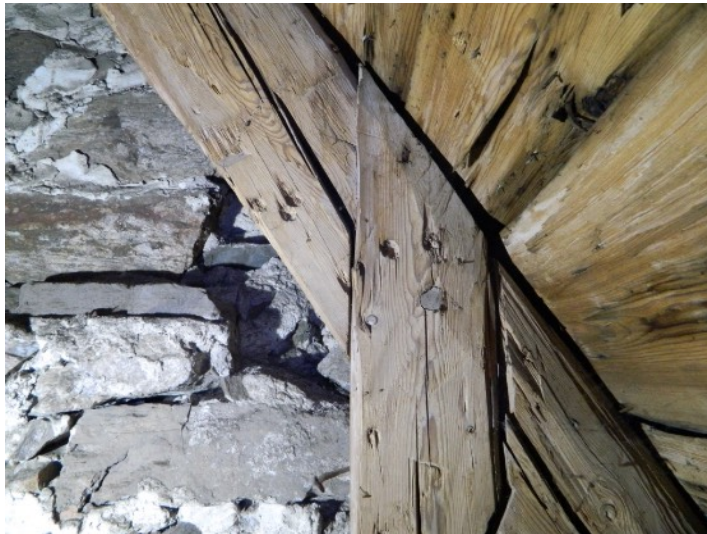
Takkonstruktionen i Grödinge har dubbla hanbjälkar och snedstöttor i kryss över den nedre av hanbjälkarna. Trädymlingar sitter i alla knutpunkter och det finns få spikar. Många knutpunkter och dymlingar har efter 500 år av påfrestningar gett med sig och skulle behöva ses

över. Detta har undertecknad påpekat i ett pm daterat 2015-09-28 (bifogas i denna rapport). En intressant detalj är att stöttorna i takstolen som bildar krysset är monterade på olika sidor av bindbjälken på den norra respektive södra sidan. Anledningen till att montera krysset på detta sätt är för mig okänt men styrker teorin om att huvuddelen av takstolarna monterats ihop "stående". Där högbenen dragits upp och stöttats av en längsgående "ås" eller ställning. Hanbjälkar, kryss och stöttor har monterats med högbenen stående.

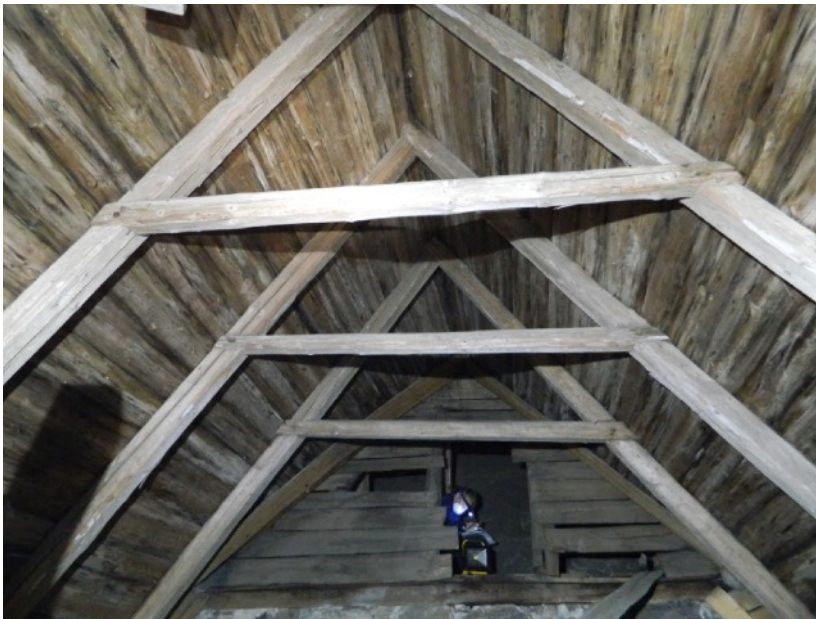
Sakristia är också av gotisk konstruktionstyp. Den har fem takstolar i samma konstruktion som i långhuset med undantag för snedstöttorna i krysset. Det är alltså dubbla hanbjälkar sammansatta med en planka med laxstjärtsknut. Ett fönster i gaveln minner om en tidigare öppen takkonstruktion och någon form av ombyggnation har skett eftersom takstolens nedre hanbjälkar har bytts ut (utom en) och då har också haken tagits bort i knuten.

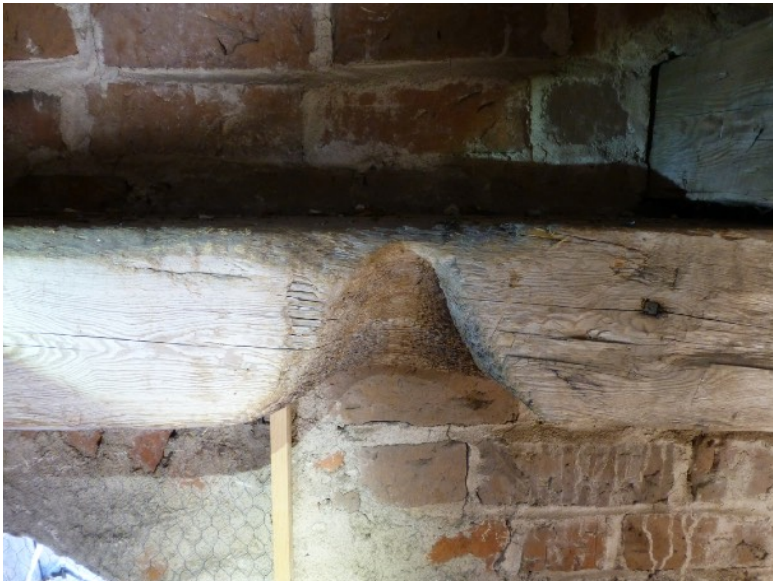
Tornet ger en blandad byggbild av medeltida rester, jämte nyare konstruktion. En reppliten bjälke är omplockad och sannolikt från den första tornkonstruktionen som byggdes. Klockhissanordningen finns bevarad, liksom stumpar från byggnadsställningen till tornstommens murning.

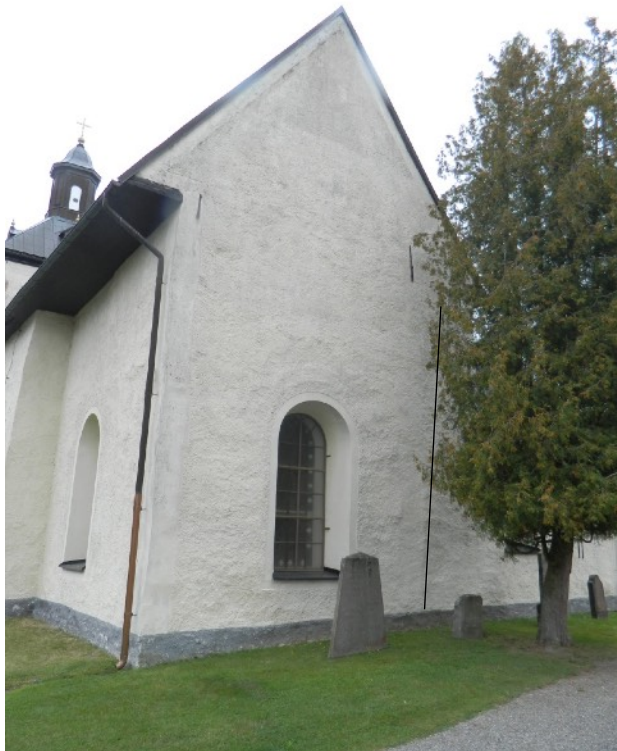
Överjärna sett från koret. Utvändigt ser murverket ut att vara helt i sten men väggen har breddats med timmer och brädor som putsats. Att få koret och långhuset under ett tak har varit skälet till breddningen. Ungefär vid strecket slutar murverket.

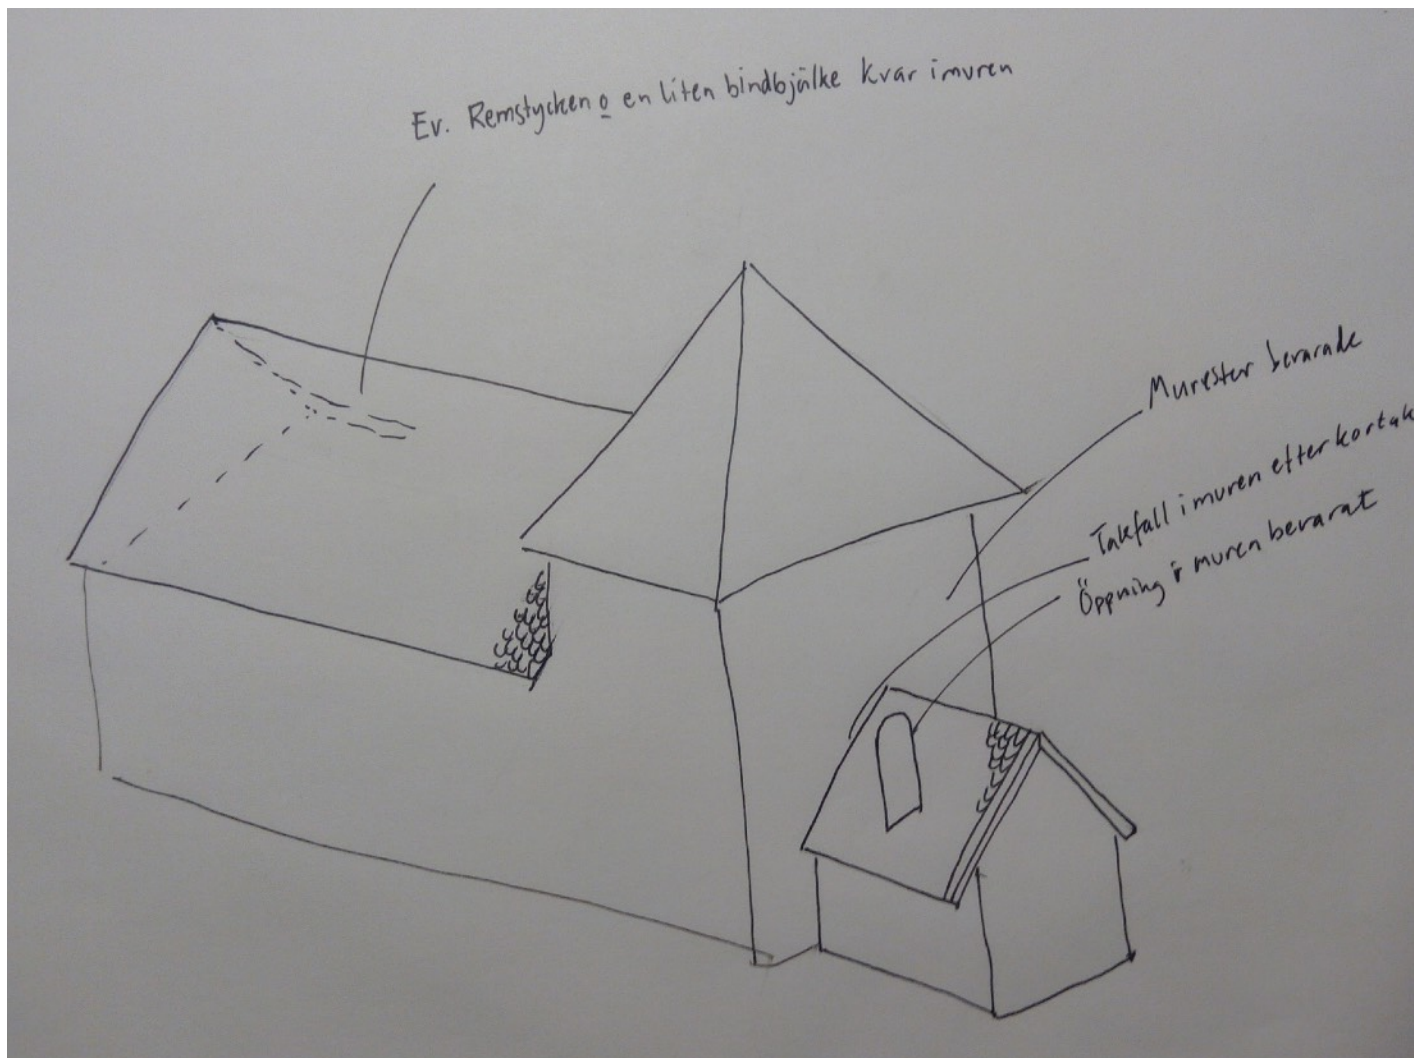
11-1200- tal. De spår vi ser från denna tid är en del trärester i murarna som är synliga inne i kyrkan. Takfallet efter kortaket syns tydligt i östtornets mur.

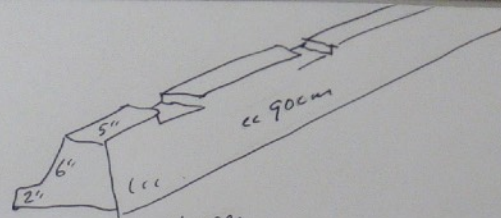
Sprätthuggen Remstycke

3 bjälkar återbrukad som hängbjälkar med uttag i mitten

delar av återbrukade "Sprätthuggna" delar i kors

3 st bindbjälkar i hänghuset
2 st med tapphål i mitten
En av dem har kvar knut förhöjben, flatt fall.

Tapphål med dygling

Et uttag för remstycke i b
luga spitspar i bindbjälkarna
delvis sprätthuggna
