Härads klockstapel, Strängnäs stift

Hantverksvetenskaplig undersökning

Daniel Eriksson 2017-01-16

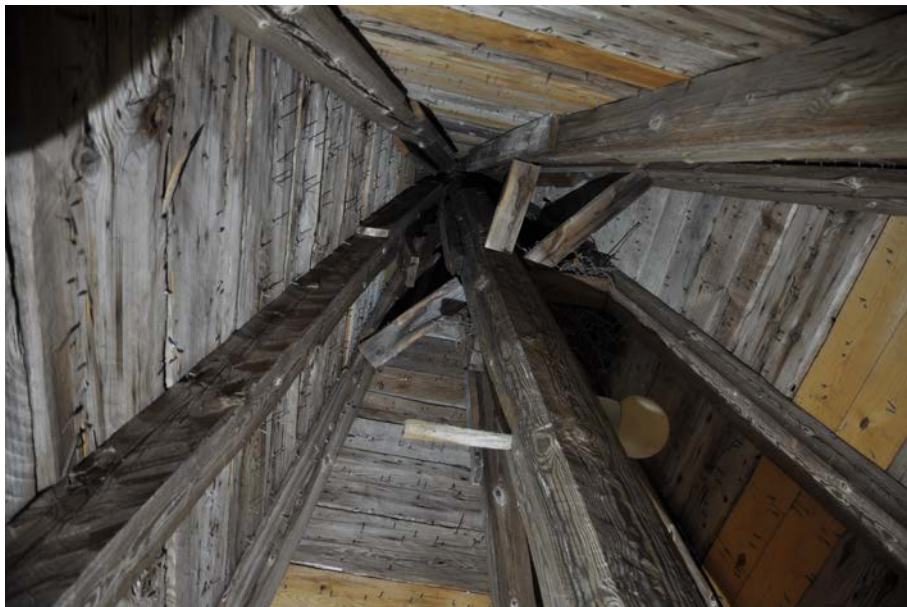
Stommen i tornhuven är ganska enkelt konstruerad, och består av åtta sparrar/högben som i sina nedre ändar vilar på bindbjälkar och knäbockar. I sina övre ändar ansluter de mot den centralt placerade hjärtstocken. Den största delen den ursprungliga taktron (undertaksbrädorna) är fortfarande bevarade. Dessa brädor är en viktig konstruktiv detalj, som gör tornhuvens konstruktion stark och stabil. Uppe i tornhuven finns också en ursprunglig skarv på hjärtstocken. Överlag är hela tornhuven mycket väl bevarad från tiden för det ursprungliga uppförandet.

Bilden är tagen upp i tornhuvens spets. Man ser hjärtstocken och samtliga åtta sparrar. En stor del av undertaket är också ursprungligt.

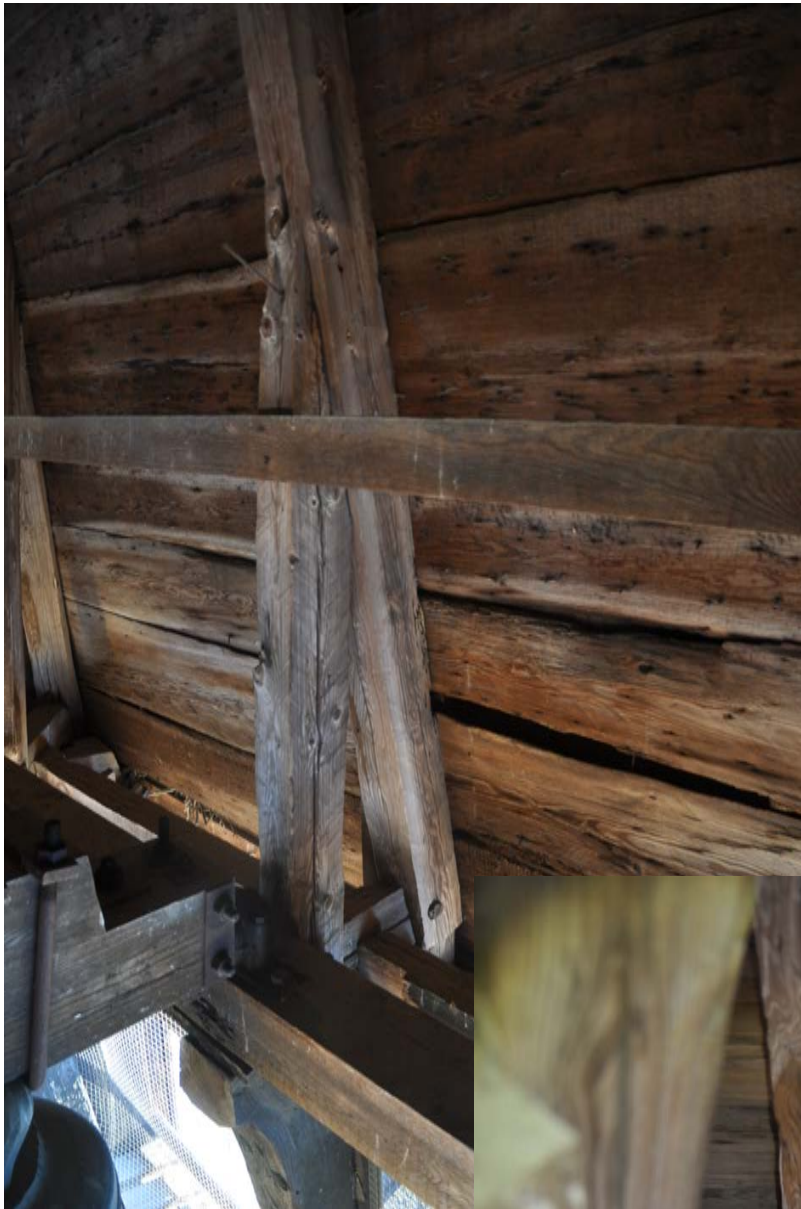
I öster och väster står sparrarna på bindbjälkar. I norr och söder är det, som bilden visar, knäbockar.

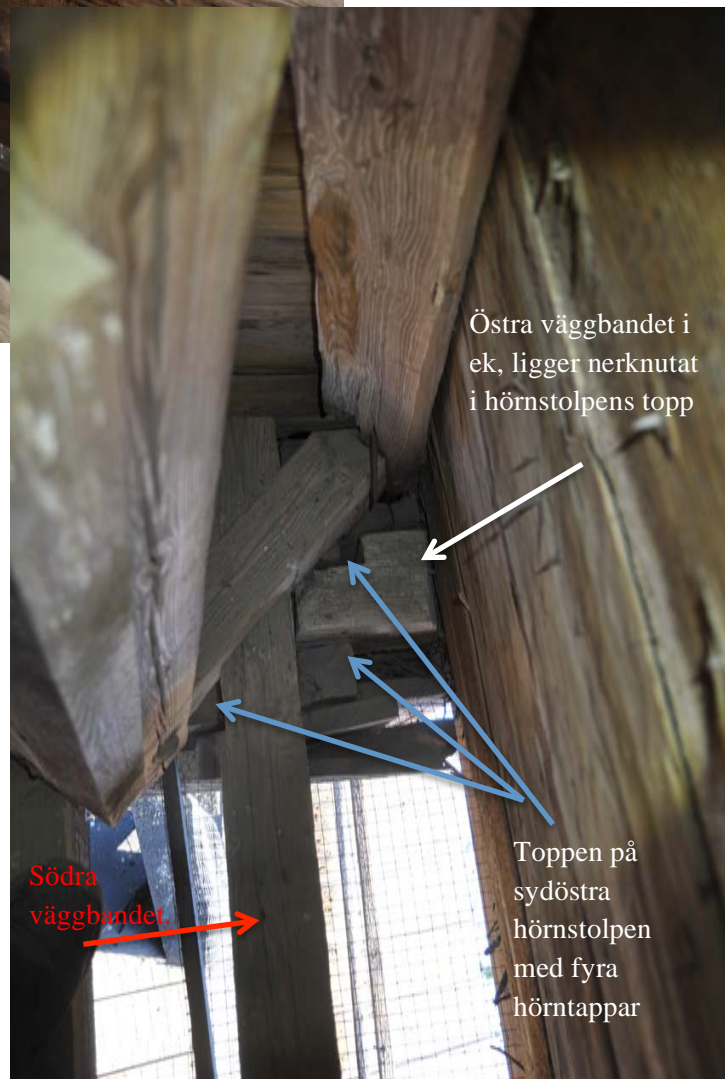
Bild t.h. sydöstra hörnstolpen fotograferad uppifrån.

Östra väggbandet i ek, ligger nerknutat i hörnstolpens topp

Södra väggbandet

Toppen på sydöstra hörnstolpen med fyra hörntappar

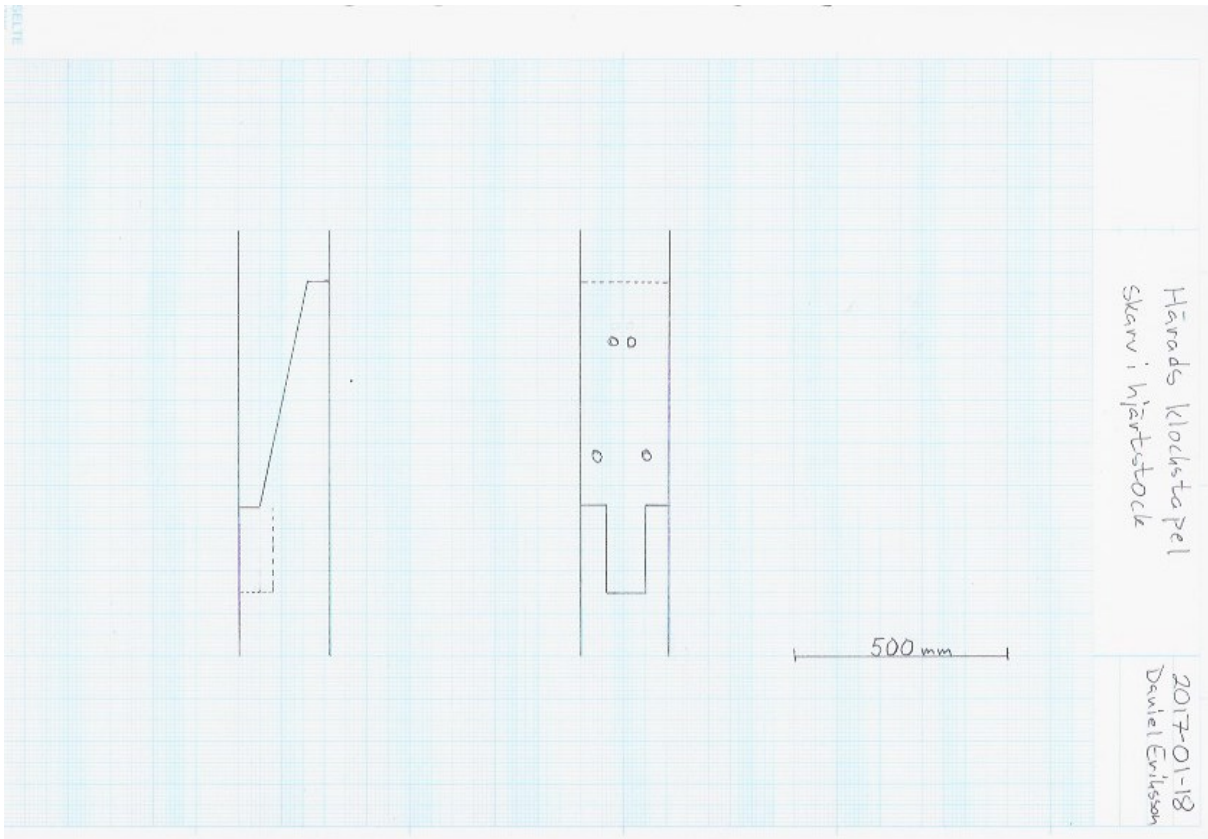
Uppe i tornhuvan finns en ursprunglig skarv på hjärtstocken. Skarvade hjärtstockar är ganska vanligt i de medeltida klockstaplarna och stentornens tornhuvor. Att jämföra skarvningstekniken är intressant, och kan säga något om hantverkarna, deras kunnande, hantverkskategori samt geografiska influenser. Järnklämman på bilden är sekundär. Ursprungligen har förbandet varit låst med fyra trädymlingar, så som ritningen ovan visar.

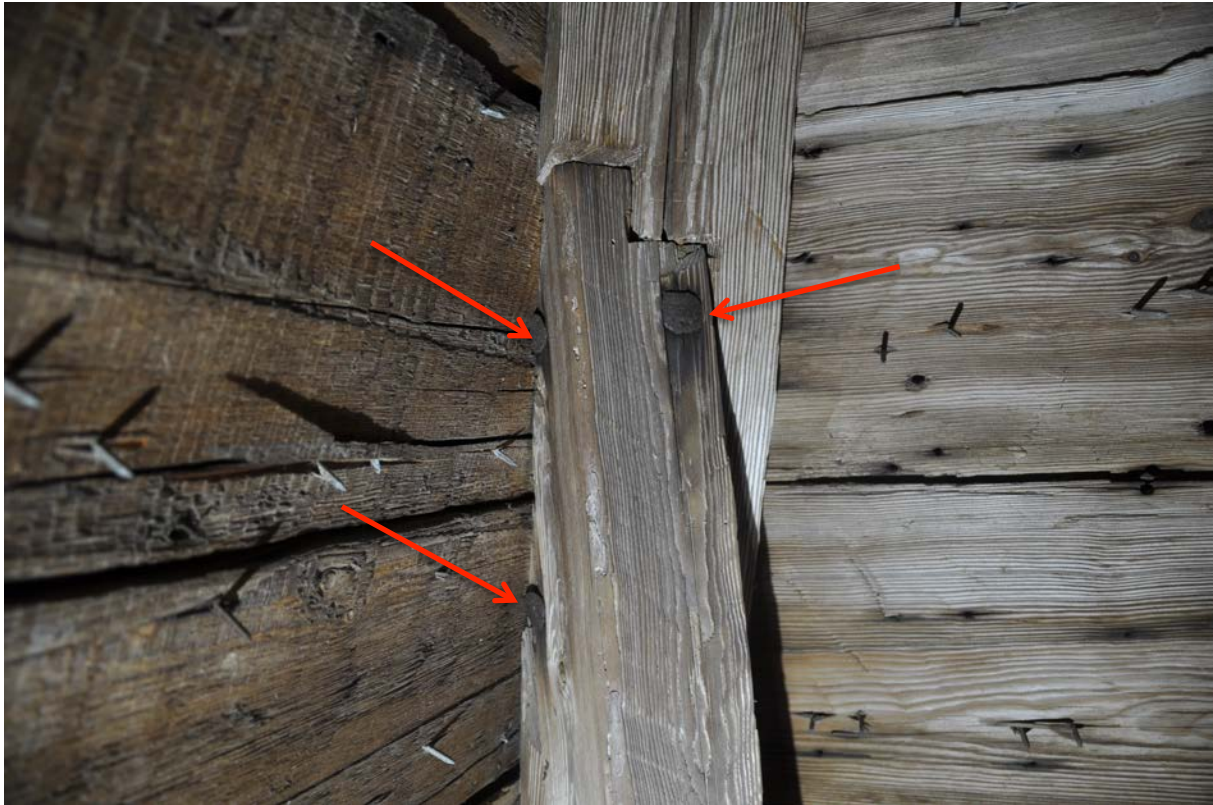
Som låsning av knutpunkterna förekommer både spik.....

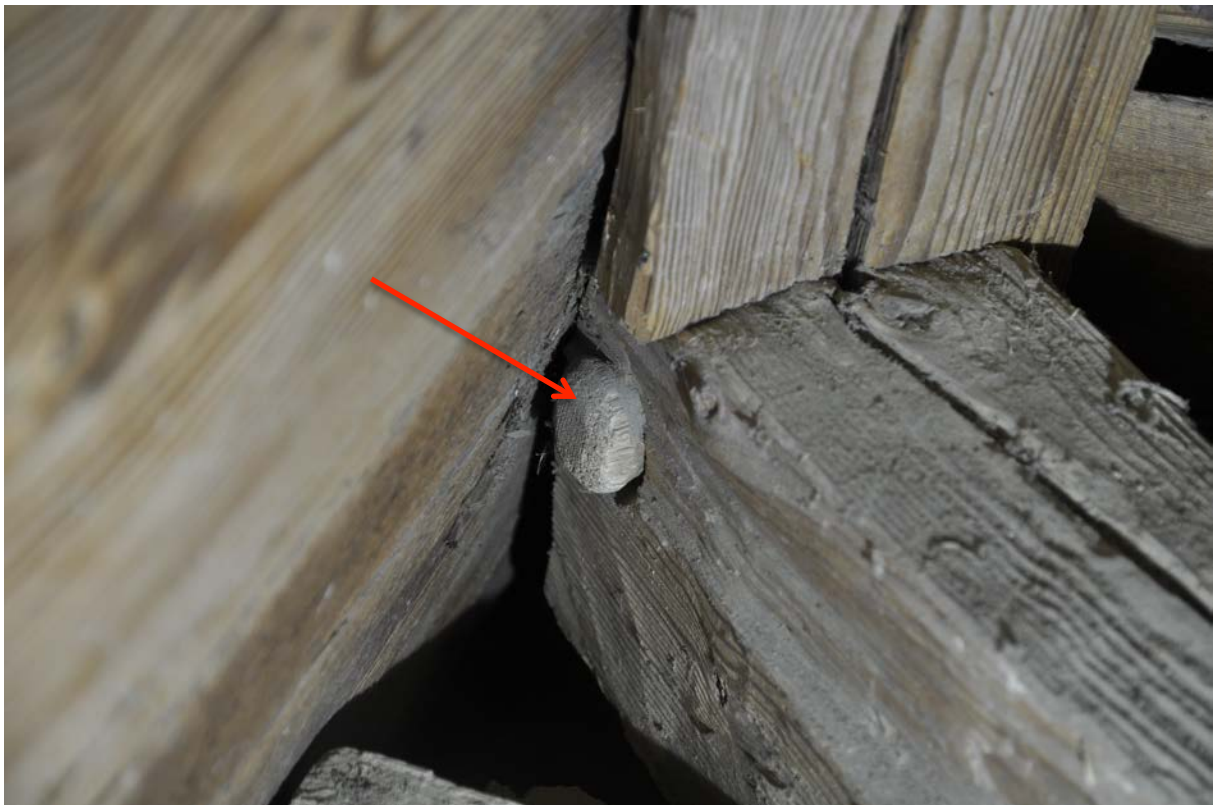
...och fint täljda trädymlingar.

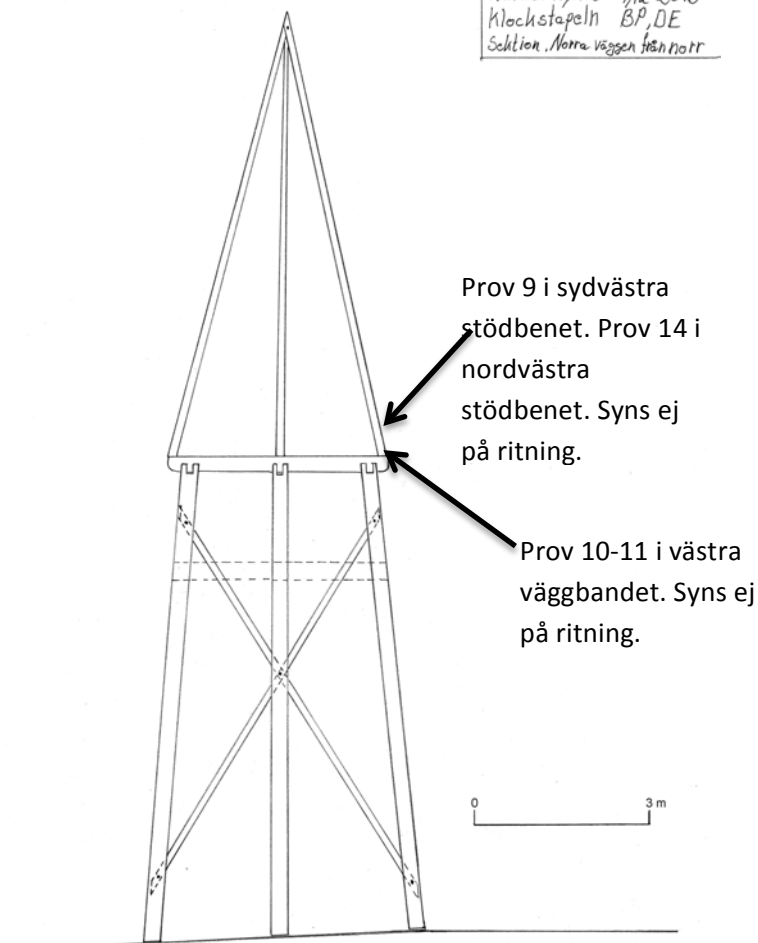
Sö Skala 1:50
Härads kyrka 7/12 2016
Klockstapeln BP, DE
Sektion, Norra väggen från norr

Siffrorna visar var respektive prov är taget.
