# Antikvarisk medverkan

## FASADRENOVERING KUNGSHOLMENS KYRKA

Kungsholmens kyrka  
kv Ulrika 1  
Stockholm stad, Stockholm Län

2018-02-16

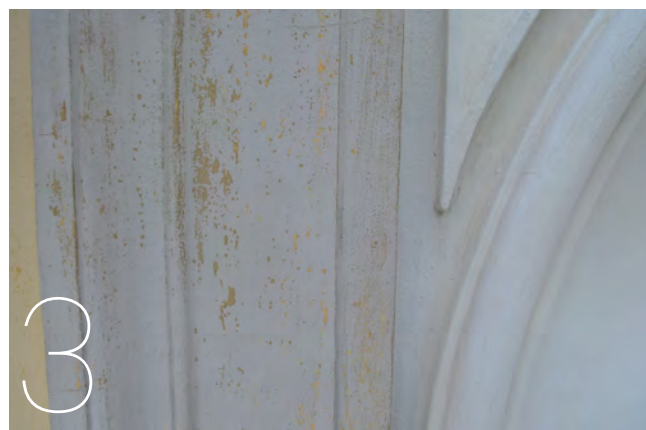
Renoveringen föranleddes av att det befintliga yt-skiktet, en kalklimfärg alt KC-färgen från 1996, börjat spricka och flaga. Problemen var särskilt tydliga i anslutning till stuprör där ytskiktet släppt i sin helhet. Detta noterades bland annat i samband med att Vård- och underhållsplan för kyrkan upprättades 2008. I underhållsplanen tidssattes en fasadrenovering till 2015.

1. Färgskiftningar på den norra fasaden efter klottersaneringar.
2. Balustradens plintar var målade i fasadfärg istället för grå som pilastrarna.
3. Statusen på ytskiktet från ställningen.
4. I anslutning till stuprören släppte kalklimfärgen.

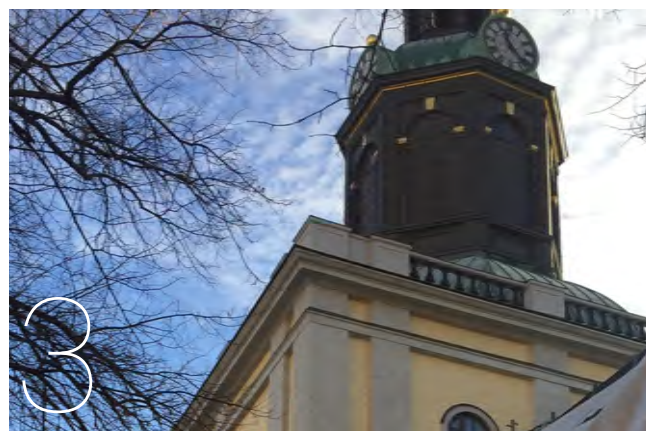
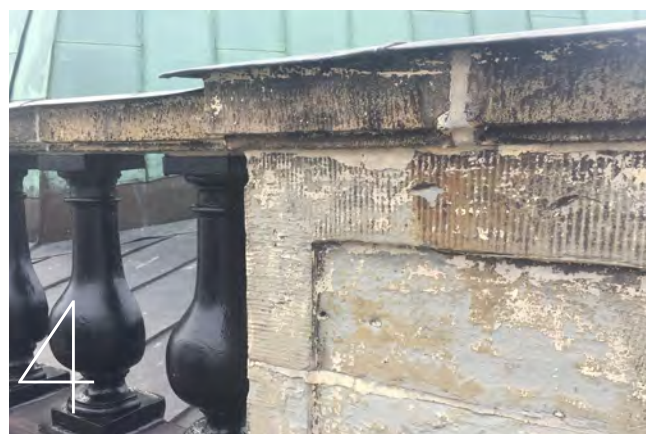
Efter rengöring av plintarna blottades stenytan som var förhållandevis sliten. Stenen har lagats på flera ställen, det förekom lösa fogar och lagningar liksom sprickor och vittrade partier. Skicket inspekterades av Ingvar Hedenrud, Kulturbyggnad AB, som föreskrev åtgärder. Lösa lagningar och fogar rensades, plintarna fogades med hydrauliskt kalkbruk (NHL 3.5), sprickor och håligheter lagades med stenlagningsbruk och lös sten limmades.

1. Balustraden före rengöring.  
2. Balustradens plintar var målade i fasadfärg. Foto: 2012.  
3. Numer är plintarna grå.  
4. Plint och överliggare efter rengöring.

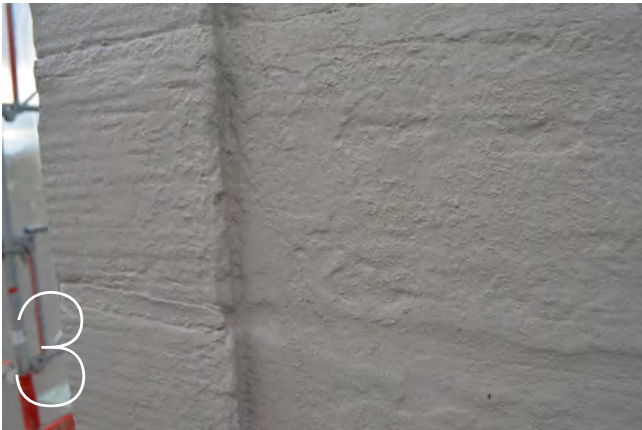
Plintarna målades med linoljefärg i tre lager. Efter att slutstrykningen påförts regnade det, varvid ytan fick en skrynkling struktur. Eftersom det inte påverkar den tekniska funktionen eller är synligt från marknivå beslutades att inte göra om slutstrykningen.

1. Andra strykningen av stenen i balustraden pågår.
2. Balustraden under efter andra strykningen.
3. Ytan blev skrynklig pga av regn.
4. Målningen av balustraden är klar.
5. Ställning uppförs ut med den norra fasaden.
6. Fasaden efter blästring.
7. Fasaden efter blästring.

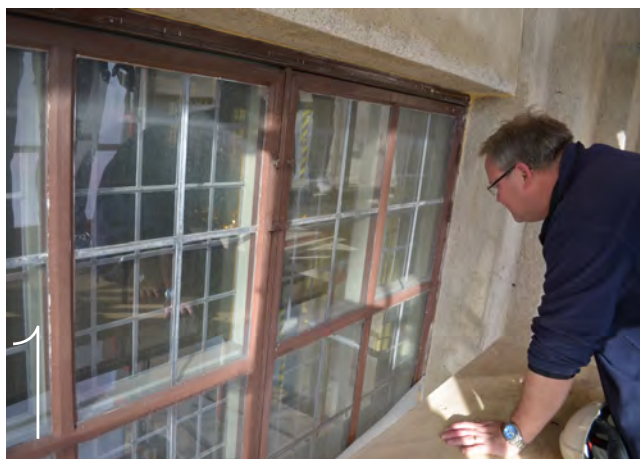
Blyglaspanelerna inspekterades av Peter Hellberg, N.P. Ringströms AB. Det visade sig att blyet var i sämre skick än befarat. Det förekom sprickor vid lödningar, sprött bly och bly som släppt från glaset. Dessutom var blyet bitvis så tunt att det inte gick att löda.

Av de första panelerna som togs in till verkstaden, från norra sidan, uppskattades ca 50 % var i behov av nytt bly. På södra sidan bedömdes skicket vara ännu sämre. Fönstren stod således inför ett omfattande renoveringsarbete.

1. Fönstren inspekteras av Peter Hellberg.
2. Blyspröjsarna var bitvis mycket spröda.
3. Renoverat fönster.

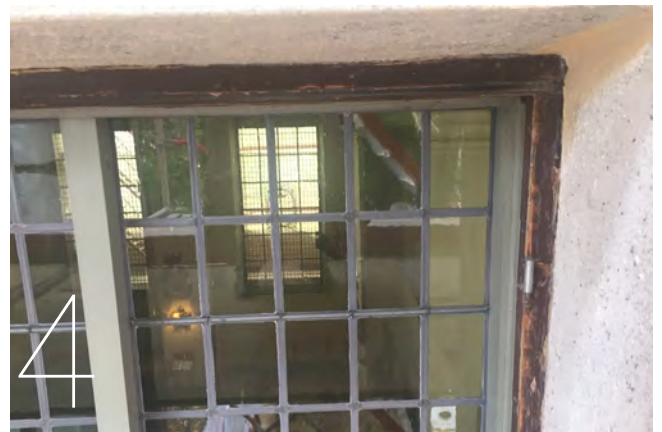
Plåtblecket till de runda fönstren hade fel lutning, vilket ledde vattnet in mot fönstret. Det hade medfört skador på karmen, vilket lagades. För att komma till rätta med problemet byttes kopparplåten ut mot ny med rätt lutning, efter anvisningar från Lennart Gancarz vid Roslagens plåtkonsult.

1. Vindsfönster efter rengöring.
2. Ytterbågarna är demonterade.
3. Skadat virke på ett av vindsfönstren.
4. Detalj av karm och innerbåge.
5. Renoverat vindsfönster med nytt kopparbleck.
6. Fönsterpanel som blyats om.
7. Närbild av fönster efter renovering.

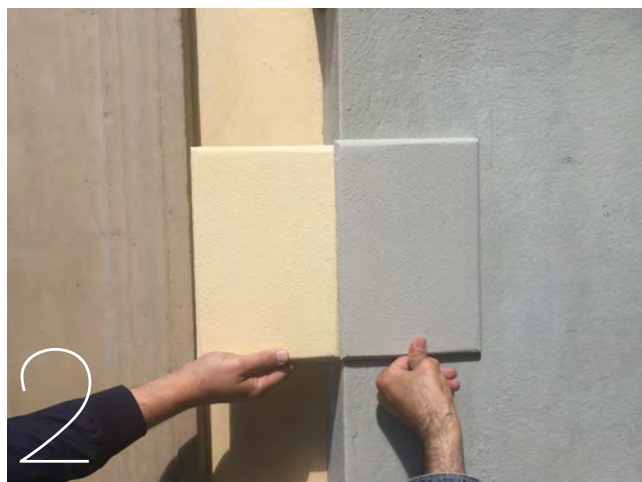
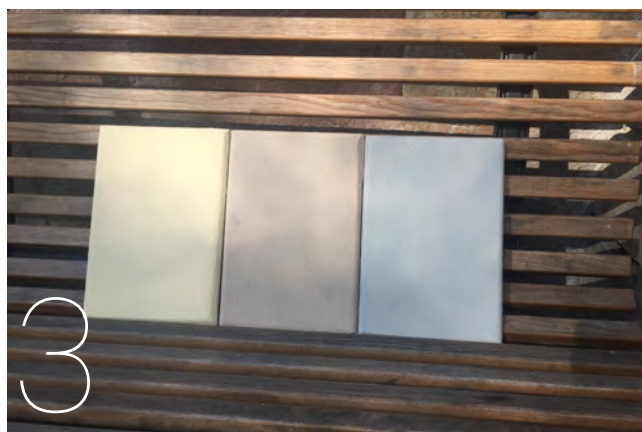
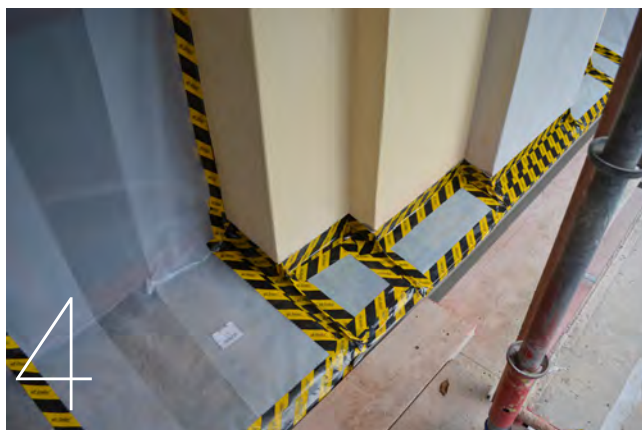
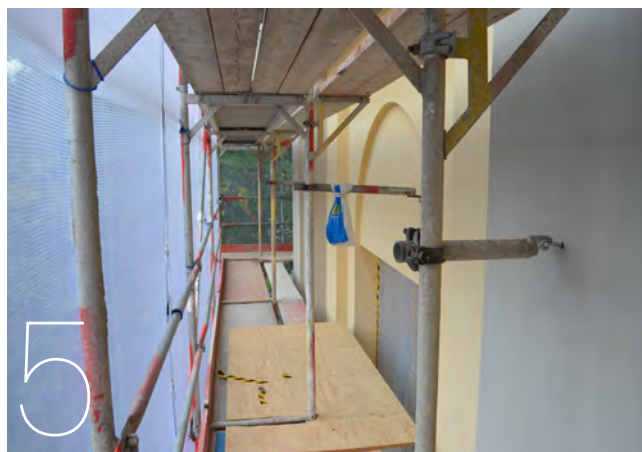
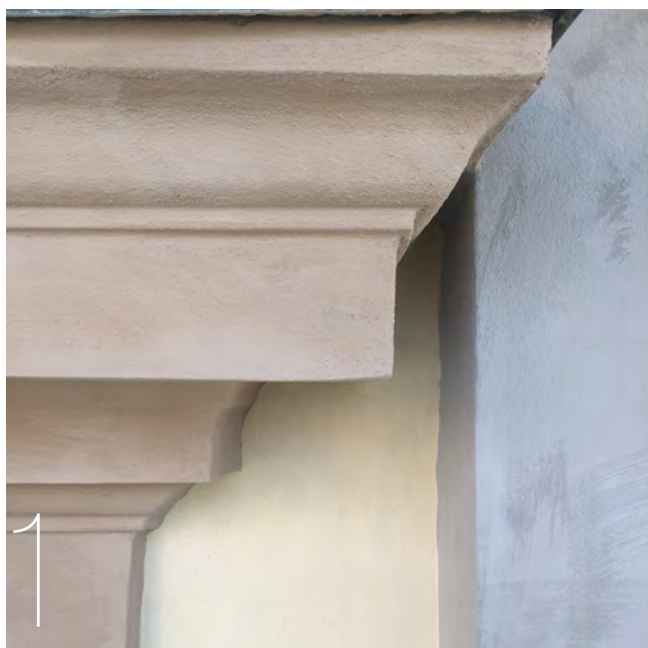
1. Färgsättningen blev harmonisk.
2. Granskning av kulörprover.
3. Utvalda kulörer.
4. Fönster och plåt täcktes inför målning.
5. Första strykningen är påförd.

Hela kyrkan målades med kalkfärg. Under projektet diskuterades eventuella justeringar av målerimateriel i klotterutsatta lägen. Detta finns även med som punkt länsstyrelsen tillstånd, men det kom aldrig att utföras.

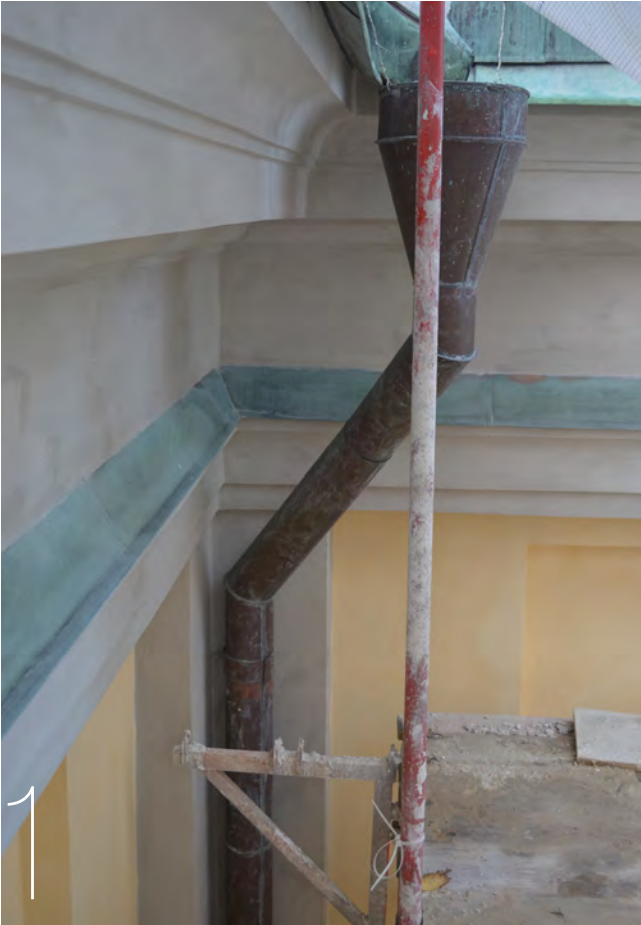
1. Kulörerna harmonierar väl med den ärgade kopparen.

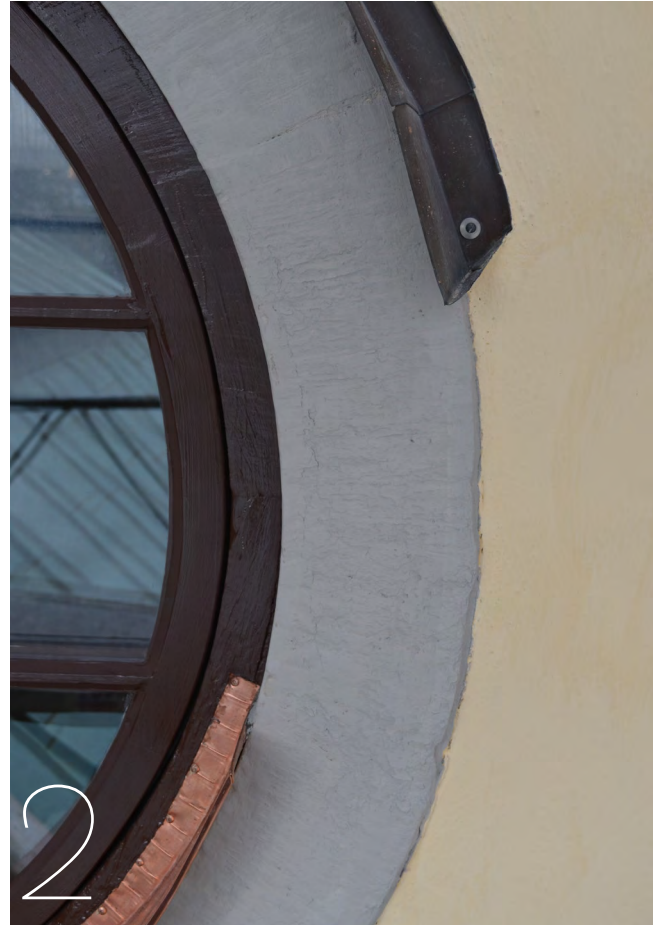
2. Fönster-, sten och putskulör.

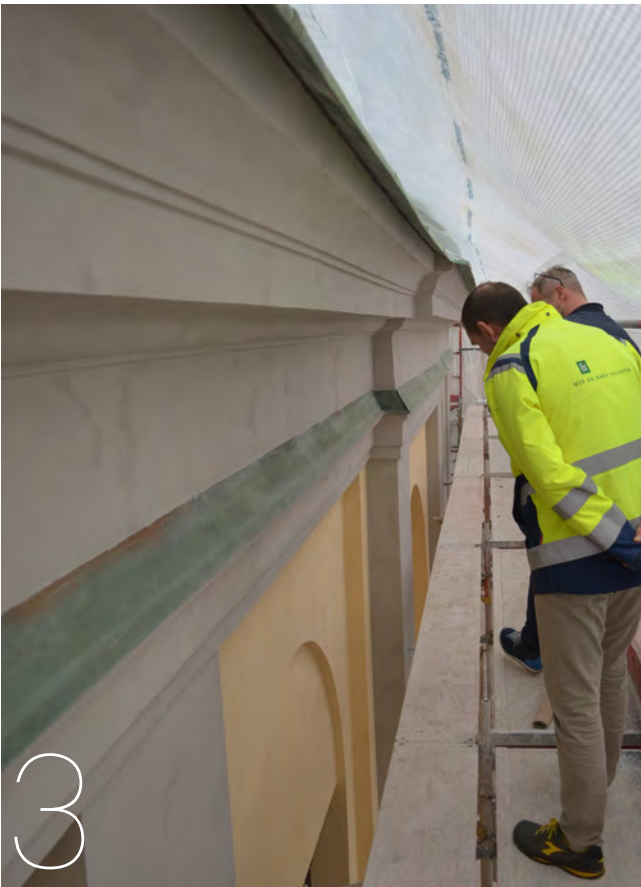
3. Besiktning av måleri.

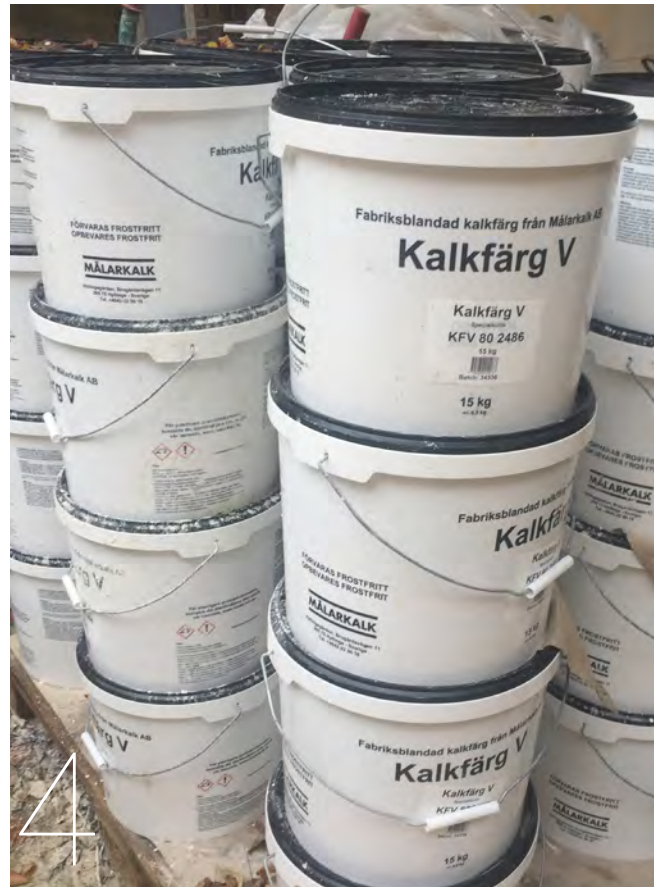
4. Fabriksblandad kalkfärg användes.

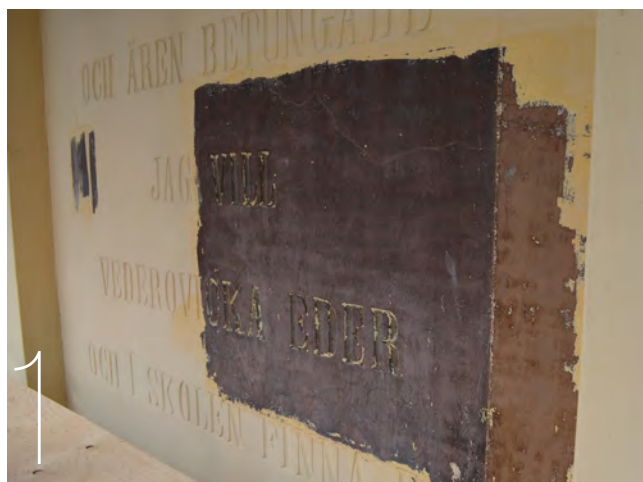
När ställningen kom på plats, undersöktes stentavlorna på den norra fasaden. Projektgruppen kunde snabbt konstatera att tavlorna var målade med någon form av plastfärg. Färgskiktet var delvis sprucket varför frågan om hur det skulle hanteras diskuterades. I arkivmaterial framgick vilken färgtypen som använts på stentavlorna, Nordsjös "På mur" som är en vinylfärg. Av arkivmaterial framgick även att man valde bort linolfärg av kostnadsskäl, när kyrkan målades om på 1990-talet.

1. Provrengöring av stentavla.

Med hänsyn till färgskiktets tekniska status och låga kulturhistoriska värde, beslutade projektgruppen att färgskiktet skulle ersättas med linolfärg. Färgborttagningsmedlet ES 1 och ljummet vatten testades vilket visade sig vara effektivt. All vinylfärg tvättades därefter bort med hjälp av ES 1.

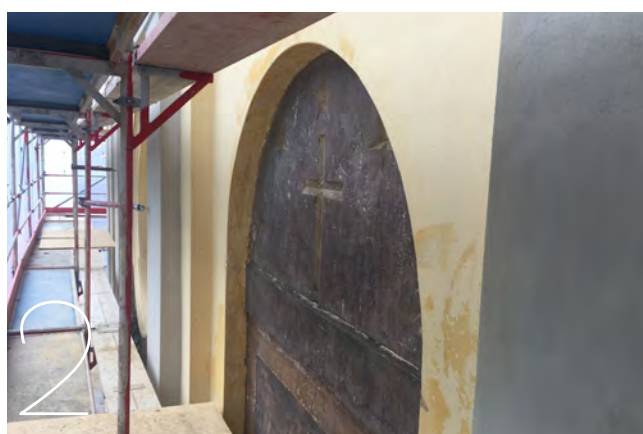
2. 1800-talet var enkelt att ta fram.

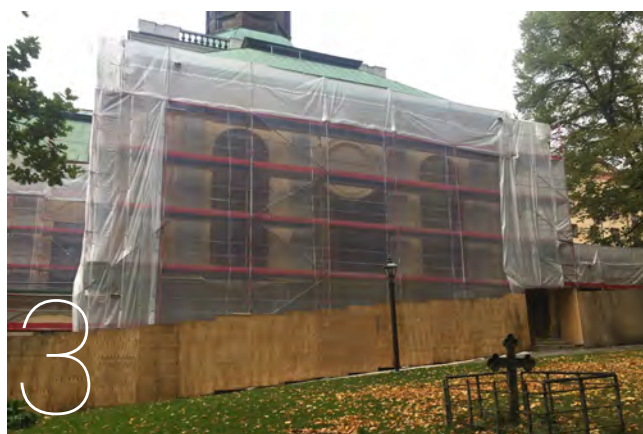
3. Stentavlornas mörka färg avtecknar sig genom väven.

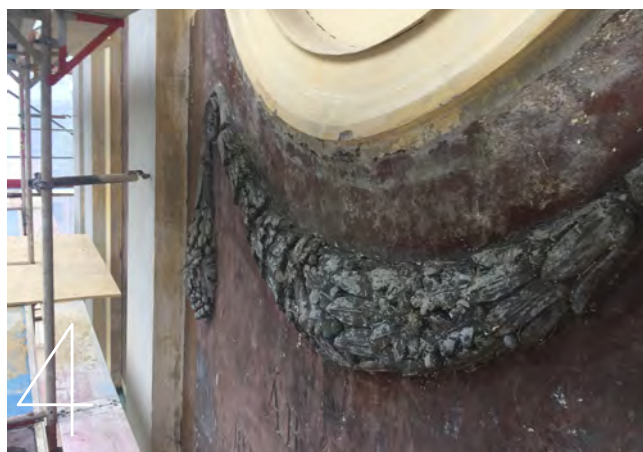
4. Festongen rengjordes och lagades.

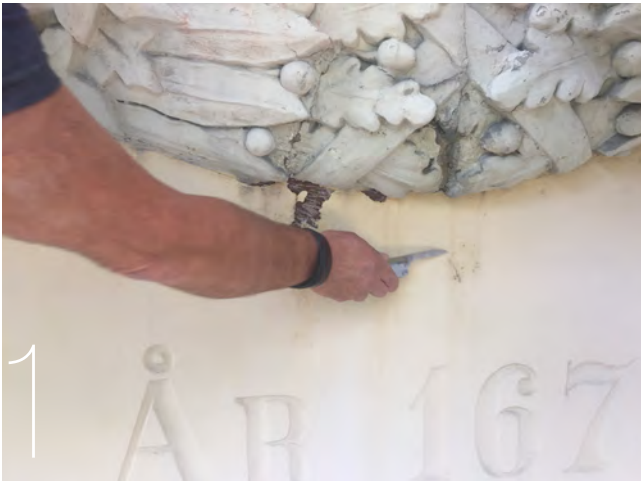
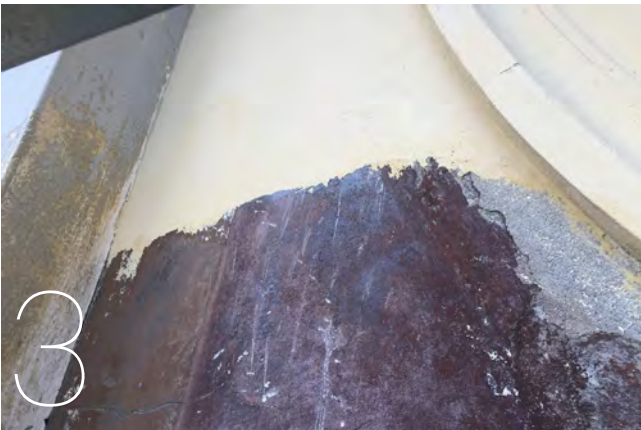
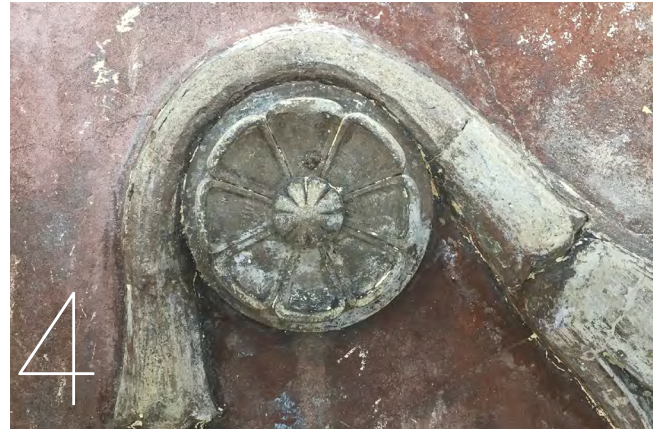
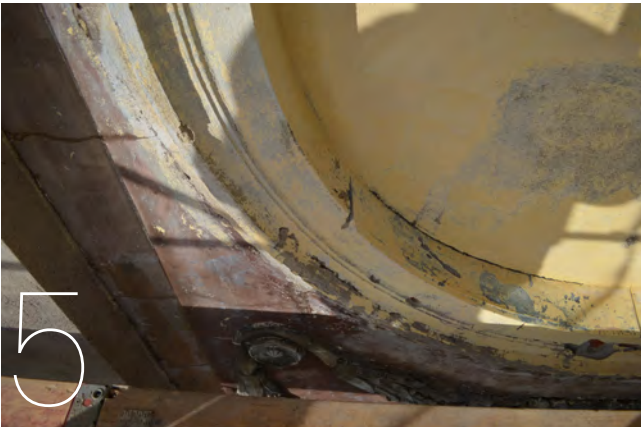
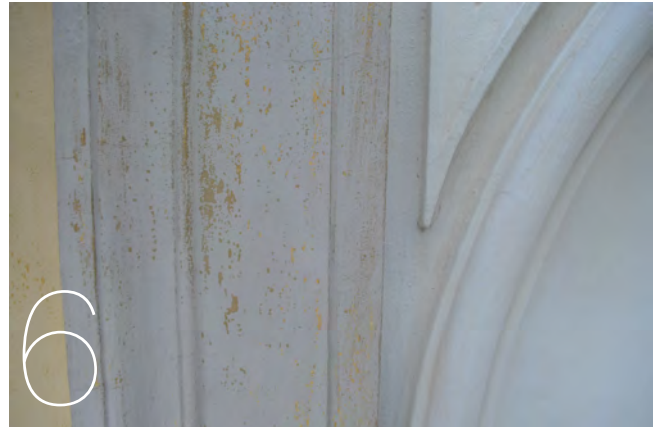
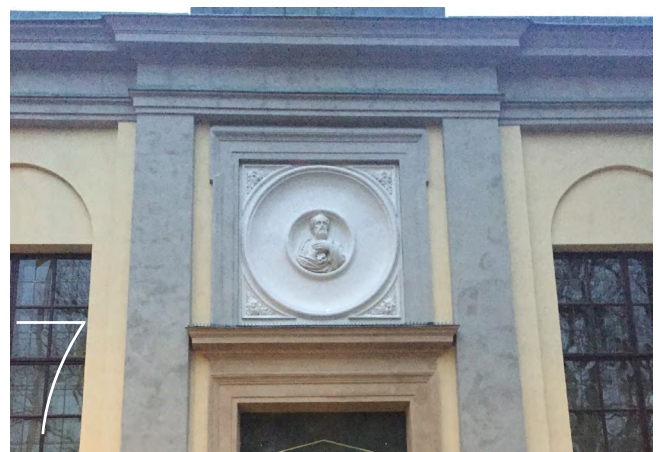
1. Färgskiktet undersök.
2. Sprickor runt festongen. Notera skruven till höger.
3. Rengöring pågår.
4. Detalj av festongen.
5. Rengöring pågår.
6. Ytskiktet vid medaljongen var slitet.
7. Medaljongen efter renoveringen.

Stentavlorna målades med tre lager linolfärg i gul kulör lika fasadernas gula kalkfärg.

Medaljongen på den västar fasaden rengjordes från plastfärg och målades med linolfärg i likvärdig kulör. Bytet av färgmaterial gav en bättre kontrastverkan till de omgivande ytorna vilket framhäver medaljongen.

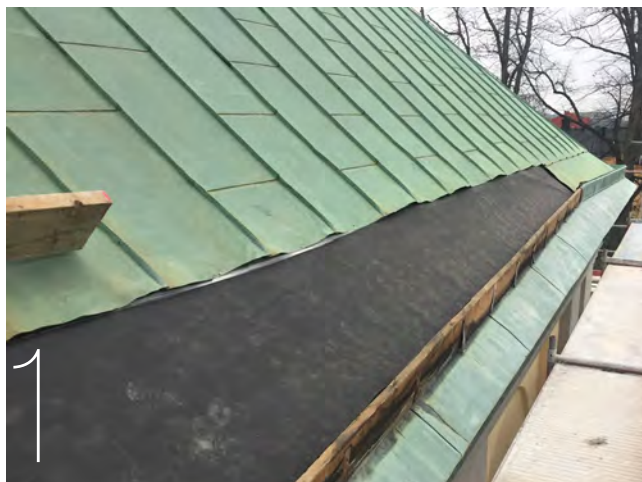
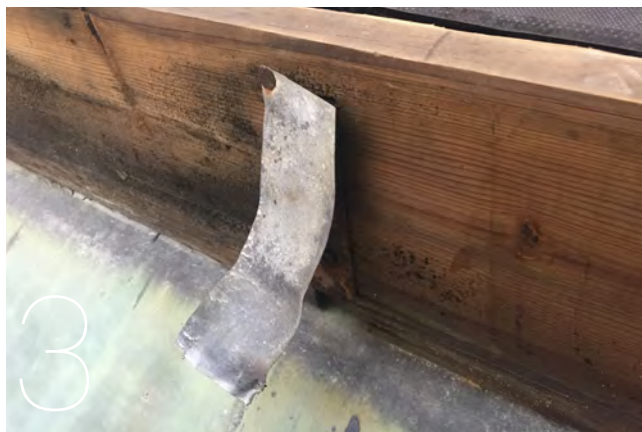
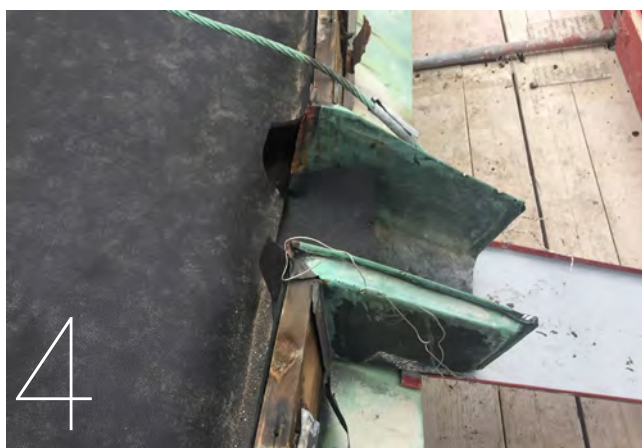
Läckage konstaterades längs takfoten i det sydöstra innerhörnet. Skadan besiktigades av plåtkonsult, Lennart Gancarz vid Roslagens plåtkonsult, som noterade sprickor i fotrännan. Utifrån skadebilden lämnades anvisningar för åtgärd.

Under plåten fanns ett lager asfaltspapp på takbrädorna. De smidda fotrännskrokarna var rostiga, de flesta kunde återanvändas efter rengöring och rostskyddsmålning. Krokarna hade försetts med ett litet blybleck som skydd. se bild. Motsvarande skydd anordnades på de nya krokarna med en blytejp.

1. Fotränna klippts upp ovan den horisontella falsen.
2. Fotbrädan och de smidda krokarna.
3. Krokarna var täckta med en blyplåt.
4. Vattenutkastare.

Åtgärden omfattade rivning av fotrännan utefter hörnets båda fasader, ny underlagstäckning, ny trästomme och ny fotränna. Vid rivningen klipptes plåten upp ovan fotrännans horisontella fals.

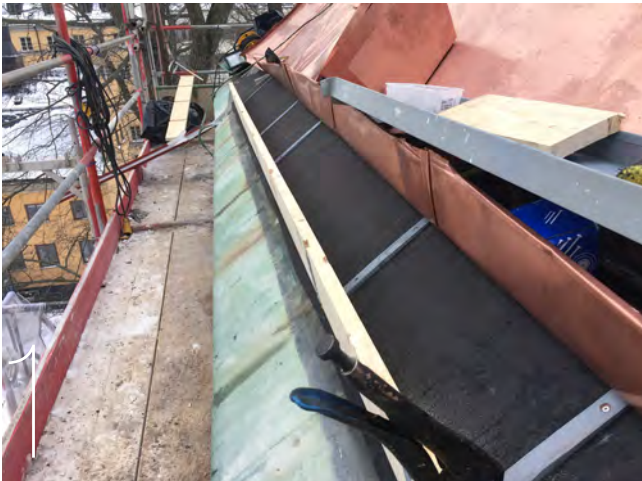
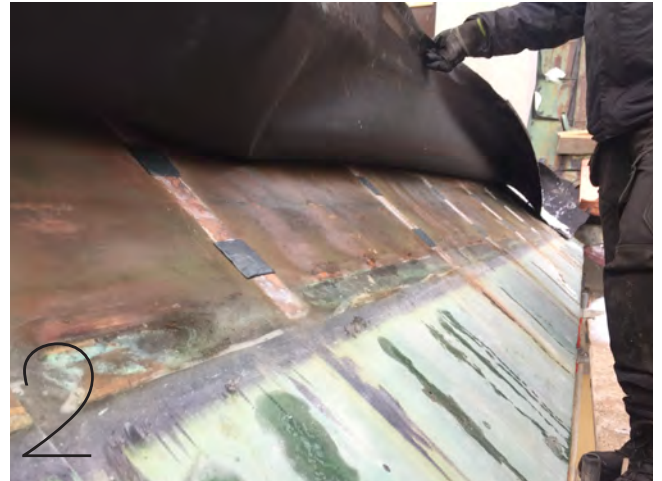
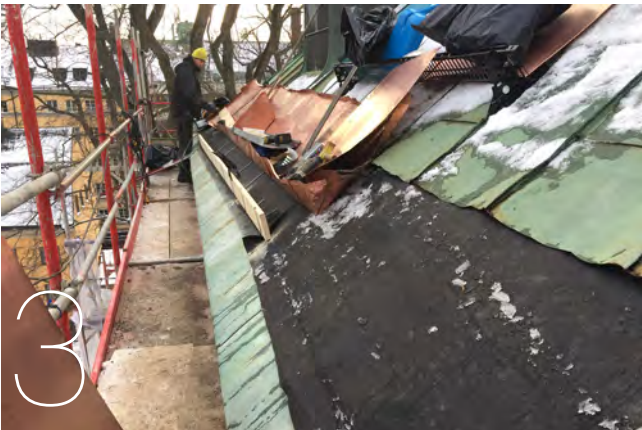
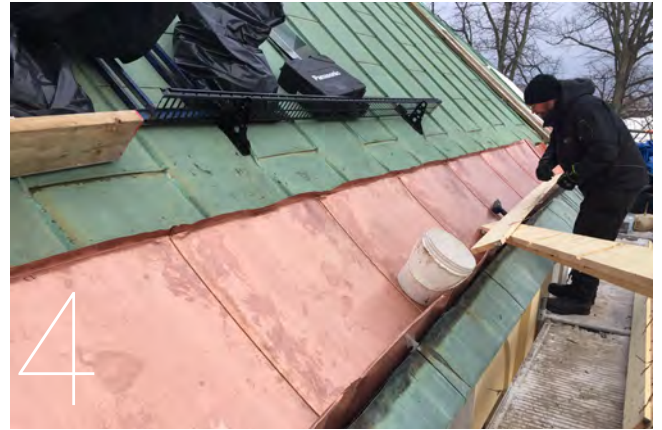
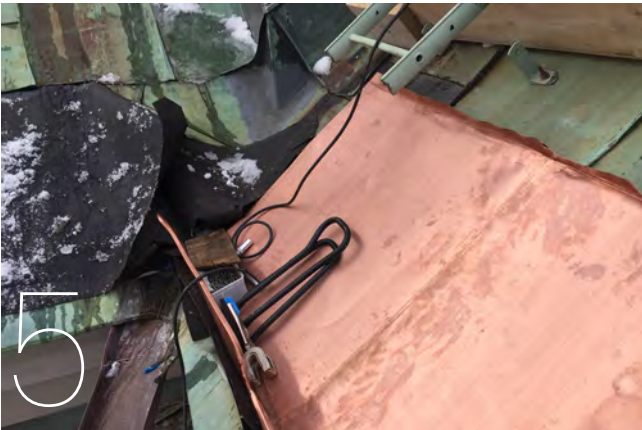
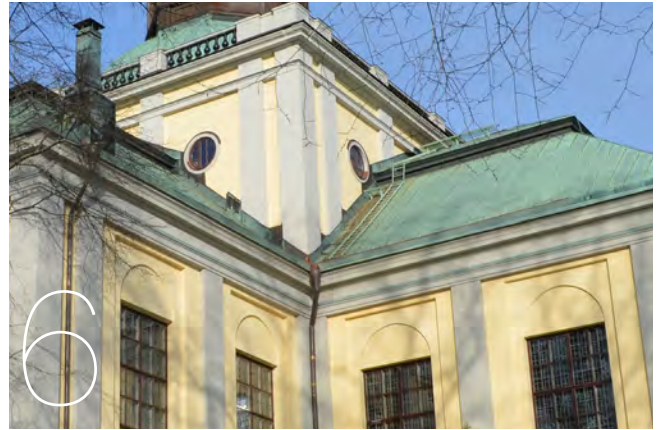
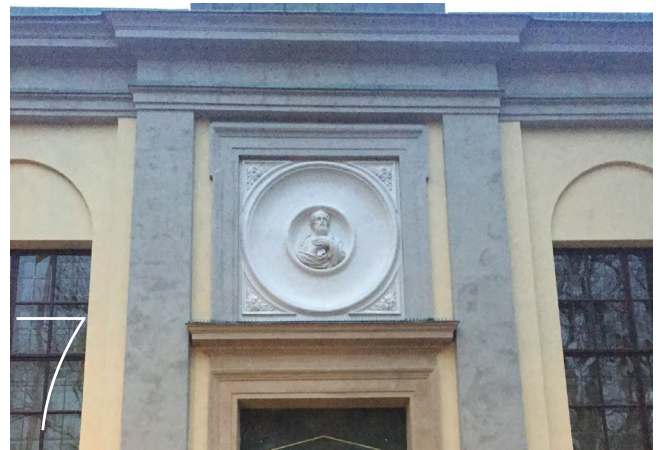
1. Ny fotbräda och restaurerade kroker.
2. Fotplåten bibehölls och lagades.
3. Fotrännan förtillverkades
4. Plåtarbetena pågår.
5. Hörnet.
6. Den nya fotrännan sett från marken.

Befintlig fotplåt. Bibehölls. På utsidan av fotrännan användes plåten Nordic green living vilken samspelar väl med den ärgade kopparplåten. I fotrännan användes glödgdad koppar. Den glödgdade kopparplåten döljs visuellt av den förpatinerade plåten på fotrännan.
