Äsphults kyrka

Underhållsplan 2019

Rapport 2019:11

Underhållsplan 2019
Äsphults socken
Kristianstad kommun
Skåne län

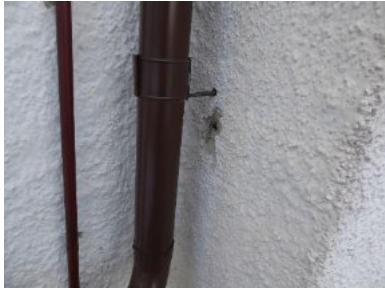
2

Byggnadsdel/ Anläggning	Teknisk uppbyggnad och kommentar	Skador och åtgärdsbehov 2019	Foto	Prio
Exteriör				
Murverk och fasader				
Fasader	Spritputs med inslag av modern stänkputs. Omfattningar, gesimser och smygar är slätputsade. Putsen är kalkavfärgad. Kommentar 2004: Omfattade putsskador samt sprickbildning. Åtgärdades 2006.	-Påväxt av gröna och röda alger		3
		-Mindre sprickbildning, nedsmutsning och putsbortfall på både spritputsade och slätputsade delar, främst i närhet till kyrkans avattningssystem.		3
		-synliga hål efter äldre infästningar.

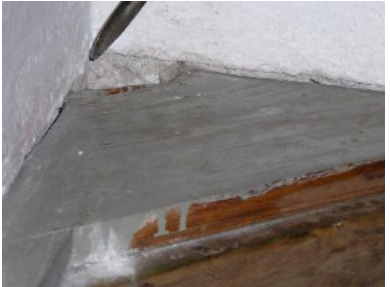
Byggnadsdel/ Anläggning	Teknisk uppbyggnad och kommentar	Skador och åtgärdsbehov 2019	Foto	Prio
	flatan i bruk i fiskbensmönster. Under bänkkvarteren ligger ett något upphöjt golv av lackerade brädor.	-I det sydöstra hörnet av långhuset, nära väggen, är bänkgolvet ruttet. Några brädor bör lyftas för att undersöka området under bänkarna.
