# Västra Vrams kyrka

Underhållsplan 2019

Rapport 2019:09

Underhållsplan 2019  
Västra Vrams socken  
Kristianstad kommun  
Skåne län

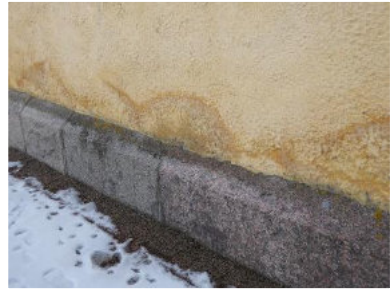
3
		-På delar av fasaden förekommer fuktgenomslag. Inventeringen genomfördes under vintern vid snö, men skadorna bör ändå hållas under uppsikt.

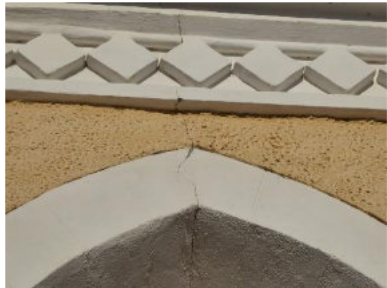
2
		–Sprickor i merparten av fönstervalven.
