**DEFYRA Arkitekter AB**

Uppdatering 6 oktober 2020

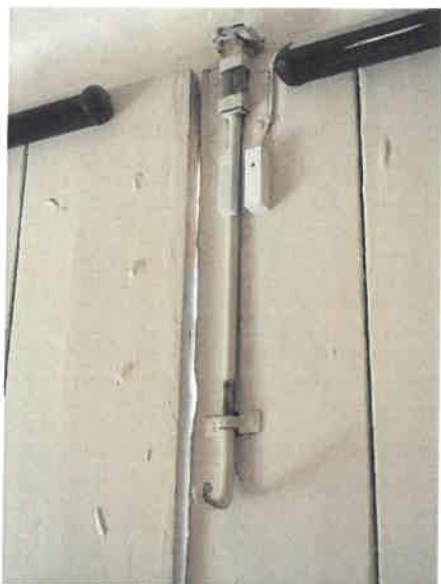
1. Ytterporten i väst har glipor p.g.a. skevningar i dörrbladen

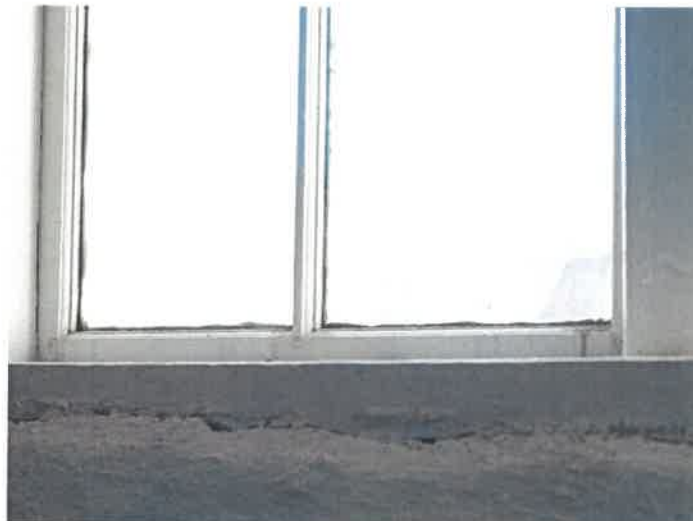
5. Västfönster i Tornrum i läktarplan har läckage genom kittning

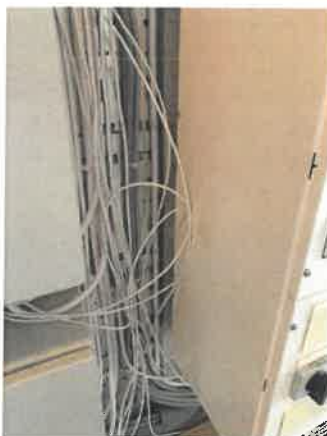
Lösa kablar dörrautomatik

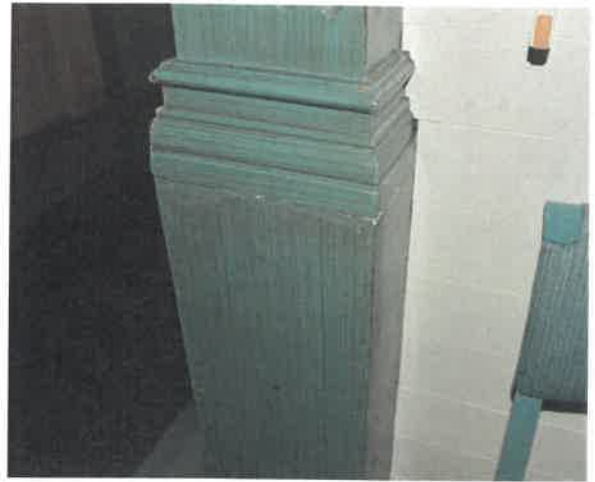
Läktarpelare med blåsbildning och pågående spjälkning.
