Avfuktning i kallställda kyrkor

Utredningen är sammanställd av Leif Lindelöw, förtroendevald från Vårsås Pastorat och medlem av projektets styrgrupp

2012-12-01

Skara stift PHS 32 478

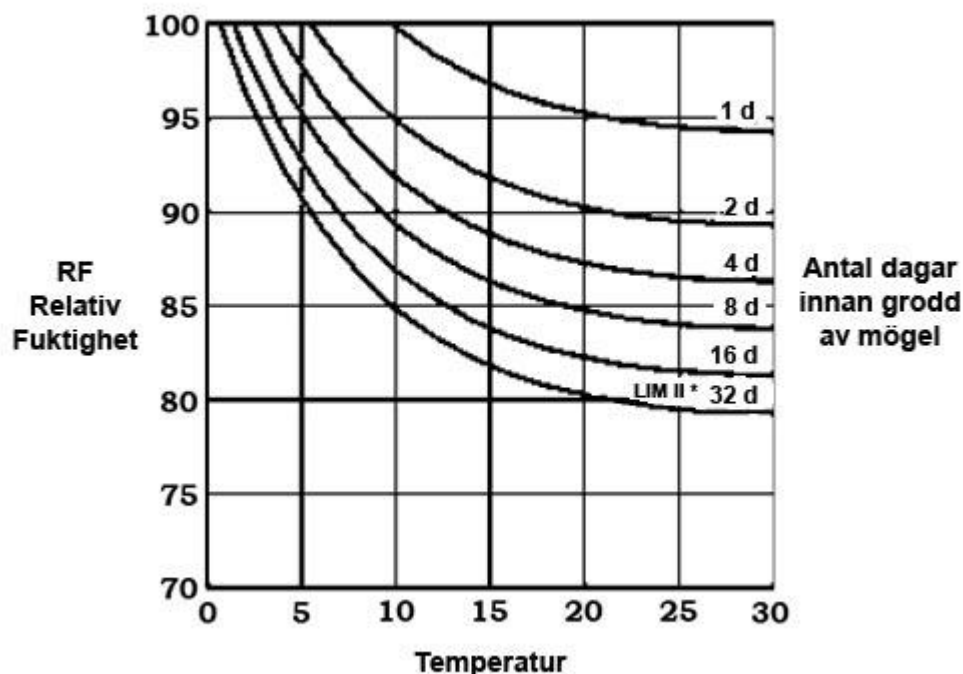
Diagram 1.

* LIM II - Lägsta Isopleth för Mögel-(aktivitet) Källa: Sedlbauer, K 2001

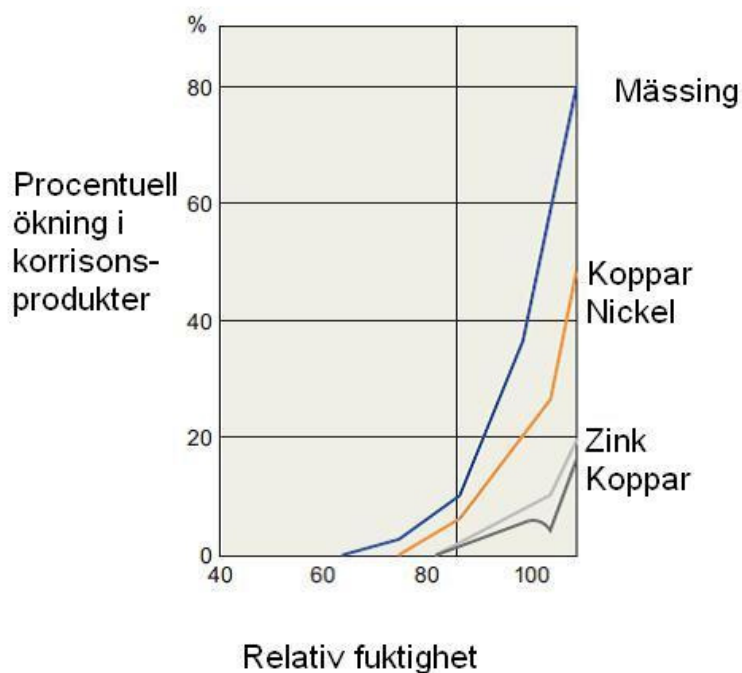
Diagram 2.

Vid förvaring av materiel kan metallytorna skyddas mot korrosion genom ändring av fuktmiljön. Luftens relativa fuktighet måste då sänkas under ett visst värde för att korrosion skall förhindras. Det kritiska värdet för stål ligger vid ca 60 %, men i praktiken bör 50 % inte överskridas. Diagram 2 visar sambandet mellan den relativa fuktigheten och korrosionshastigheten. Rost på stål, ärg på koppar och mässing, vitrost på zink är olika typer av korrosionsprodukter. För våra kyrkor kan styrutrustning, musikanläggningar och inventarier främst av järn drabbas av oxidation.

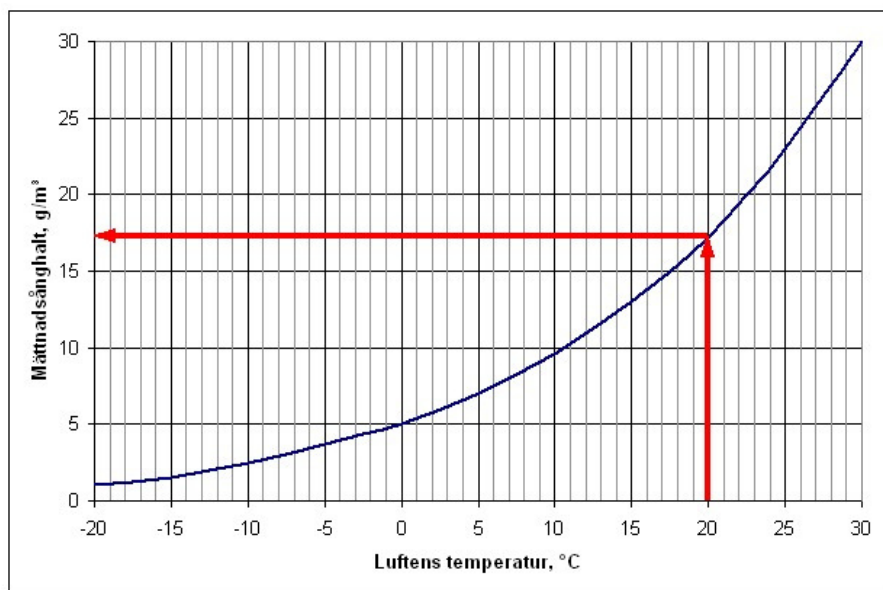
Diagram 3.

Fuktigheten i luften är homogen, dvs. den strävar efter jämnvikt. Detta är av central betydelse och bekräftas av ett stort antal mätningar. Relativt stora skillnader i R/F kan dock konstateras mellan mätningarna bakom ljuskronan och altartavlan. Denna avvikelse förklaras av temperaturskillnaderna mellan mätpunkterna. Bakom altartavlan är luften något kallare och kan följaktligen inte bära lika mycket vattenånga som varm luft varvid den relativa fuktigheten ökar. Se nedanstående diagram över mätnadsånghalt/temperatur. Luftväxlingen i kyrkorummet är därvid av stor vikt vilket påverkar installationen. En liten datorfläkt kan i vissa fall motverka att kallluftsfickor uppstår. Luftfuktigheten är styrd till 55 % vilket ansågs lämpligt vid installationen. Ökad kunskap om vilka förutsättningar som gäller för mögeltillväxt innebär att den relativa fuktigheten kan tillåtas variera med rådande temperatur.

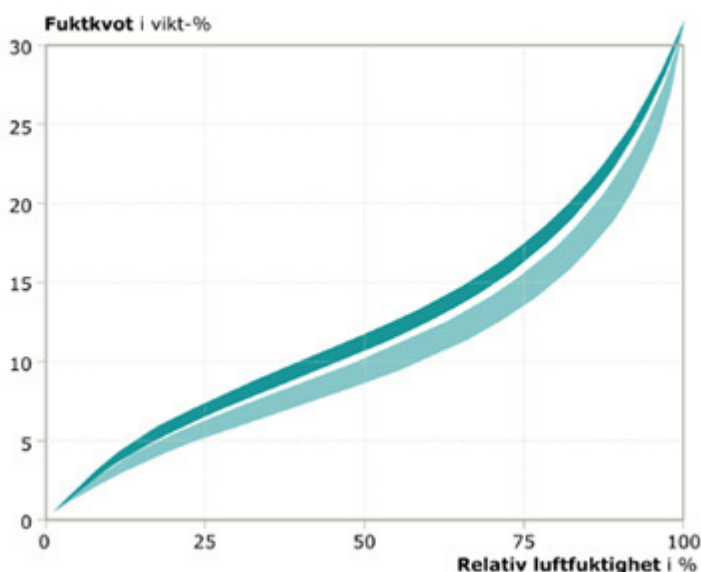
Diagram 14

Fuktmängden i ett material kan beskrivas med dess fuktkvot. Fuktkvot är definierat som förhållandet mellan vikten vatten i ett material i relation till vikten torrt material. Fuktkvoten kan bestämmas med hjälp av torkning och vägning. När man tillverkar byggprodukter i trä är det viktigt att materialet har en fuktkvot som så nära som möjligt överensstämmer med jämviktsfuktkvoten för träet i den framtida miljön. Är fuktkvoten lägre eller högre kan träet fuktas upp eller torka vilket kan innebära att formförändringar uppstår. Fuktkvoten är direkt beroende av den relativa fuktigheten. Fuktkvoten har mätts i bänkar och i lösa träföremål i de tre aktuella kyrkorna. Fuktkvoten har varit stabil runt 11 % med värden från 9,8 % upp till 11,2 %.

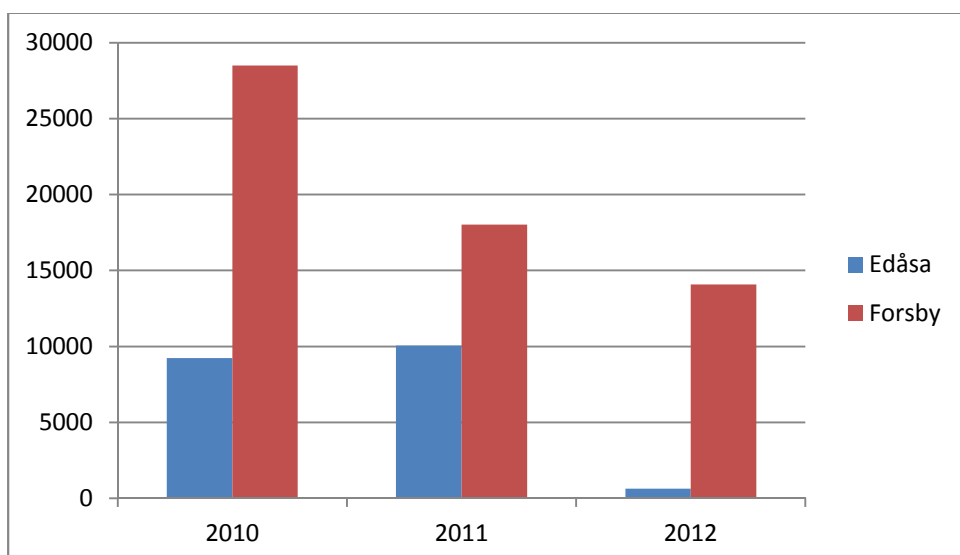
Diagram 15

Jämförelse av energiförbrukningen mellan två medeltida kyrkor med samma rumsvolym och antal förrättningar
