Uppdatering av Vård- och Underhållsplan

## Trefaldighetskyrkan

Karlskrona Kommun

Rapport 2022:1

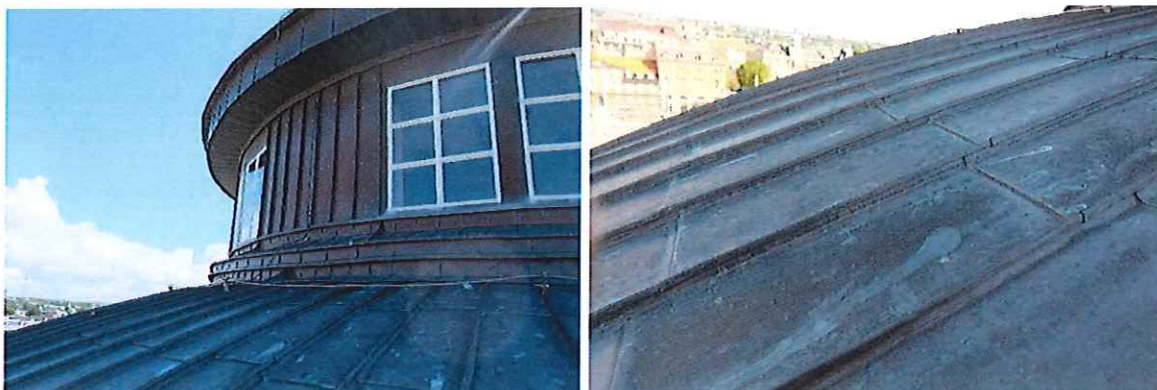
Figur 11 – Översiktbilder på kupoltaket tagna från en taklucka i väster.

Del	Beskrivning	Skick/Skador	Åtgärder	Prio.
Tak-täckning	<i>Kyrkorummet täcks av en flack kupol täckt med kopparplåt. Plåten är 0,6 mm i tjocklek och utförd som skivtäckning med dubbelfalsade stånd- och tvärfalsar. Korsarmarnas sadeltak har dubbelfalsad skivtäckning lika kupolen.</i>	Till synes utan anmärkning.		
Vattenavrinning	<i>Samtliga takfall, med undantag för kupolens lanternin, är försedda med fotrännor av koppar, med rännkrokar av järn. Kyrkans stuprör är av kopparplåt och anslutna till markavlopp. Mot torget avslutas stuprören av vattenutkastare som leder ner regnvattnet i stenrännor med fall mot brunnar.</i>	Putsbortfall och missfärgningar på kyrkans sockel kan tyda på att stuprören inte är täta.	Stuprörens täthet kontrolleras. Rensas regelbundet från skräp.	LU
Övrigt	<i>Kupolen är försedd med en låg lanternin med fönster. Lanterninens fönster är av spröjsat gjutjärn. Lanterninen kröns med ett upprättstående förgyllt kors. Takluckor förekommer på korsarmarnas tak. En kopparbeklädd skorsten finns på det västra takfallet.</i>	Till synes utan anmärkning.

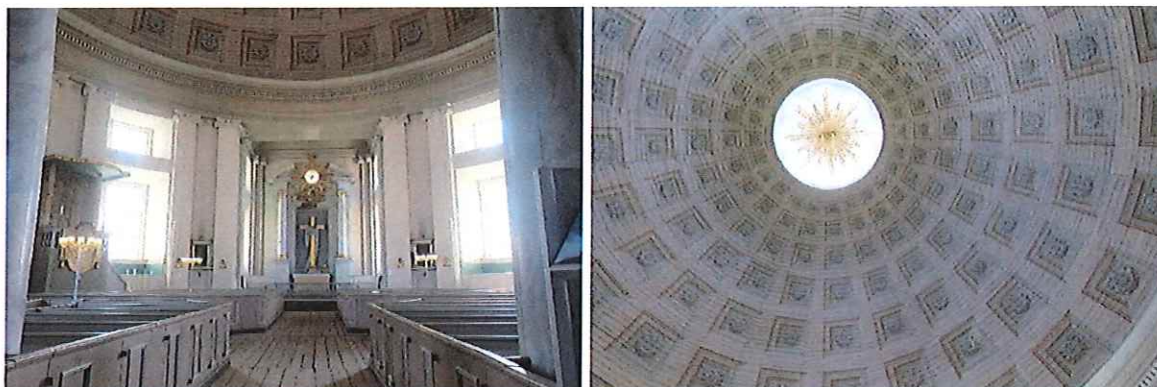
Figur 12 - Fr. v: Kyrkorummet sett från norr. Kupoltaket målat för att likna kassetter.

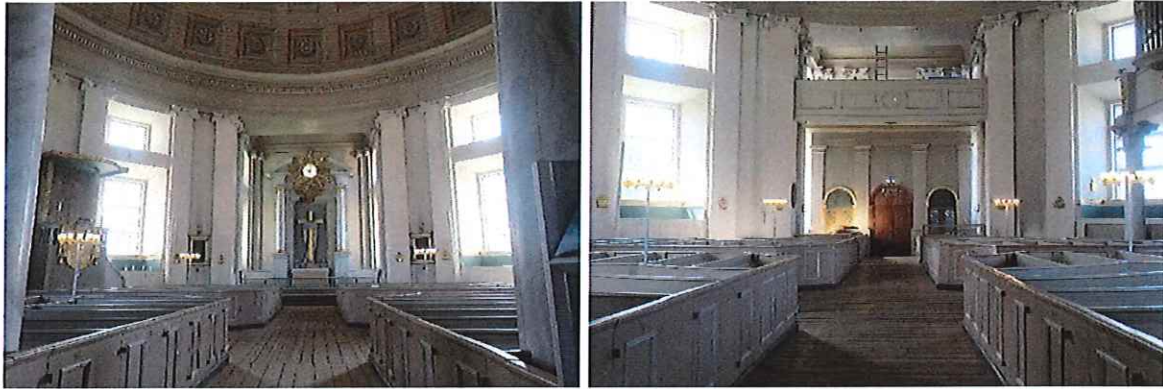
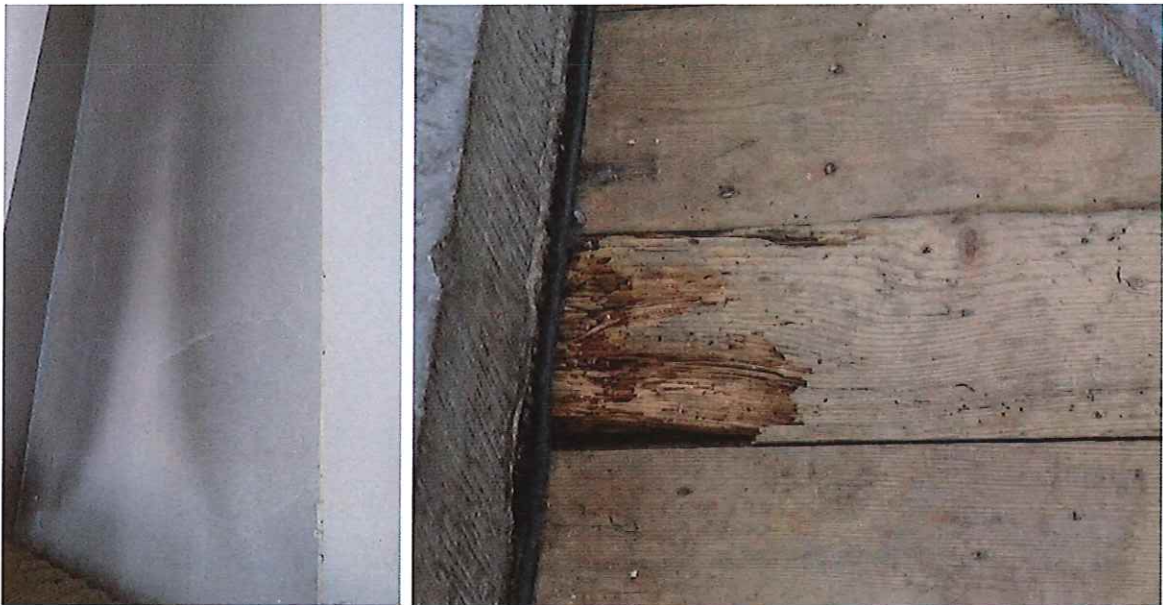
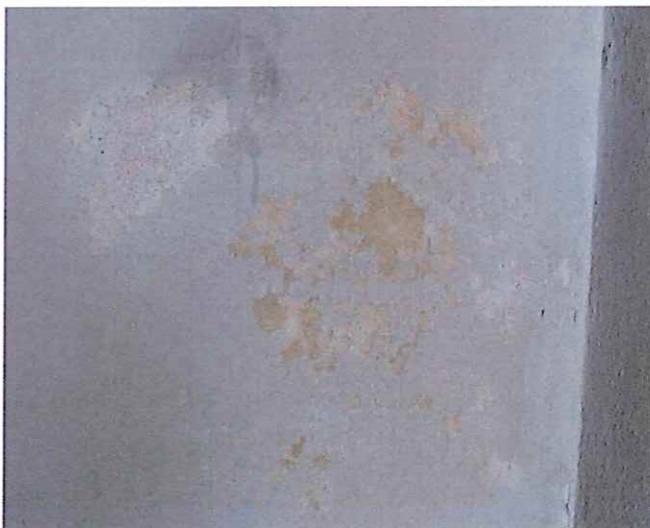
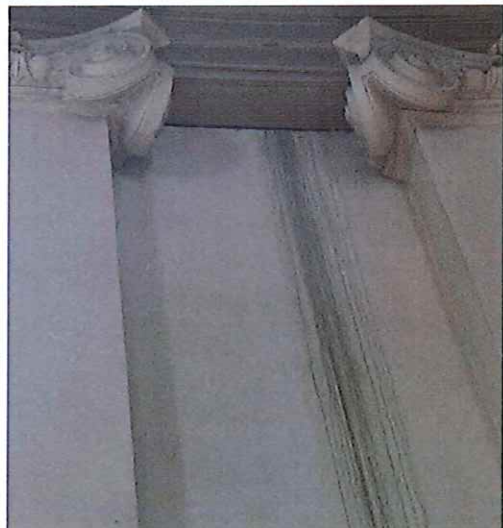
Figur 13 - Överst fr. v: Översiktsbild över kyrkorummet, sett från norr. Översiktsbild över kyrkorummet, sett från öst. Andra raden fr. v: Svärtat väggparti över radiator. Golvet har partiellt äldre angrepp av skadedjur. Tredje raden fr. v: Väggarnas färgskikt flagnar och släpper partiellt. Rinningar förekommer på väggarna. Underst fr. v: Svärtat väggparti med sprickbildning. Sprickor och bomputs förekommer på flera ställen på kyrkorummets väggar.
