## FÖRSTUDIE

FALSTERBO KYRKA

Näsets pastorat

GRANSKNINGSHANDLING

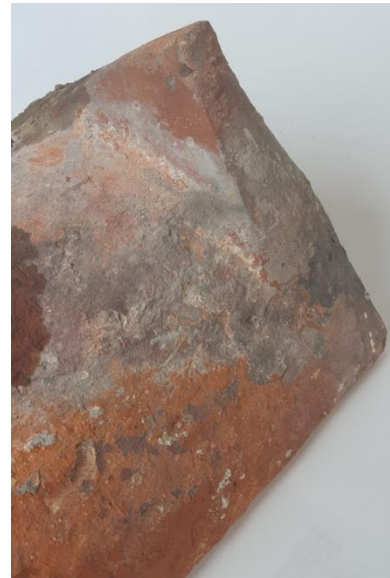
Möjlig medeltida "nunna" ca 44 x 18 cm med avsmalnade slut, återfunnen på tornvinden i Falsterbo kyrka. Denna panna är ca 5 cm längre än de som idag täcker kyrkans tak.

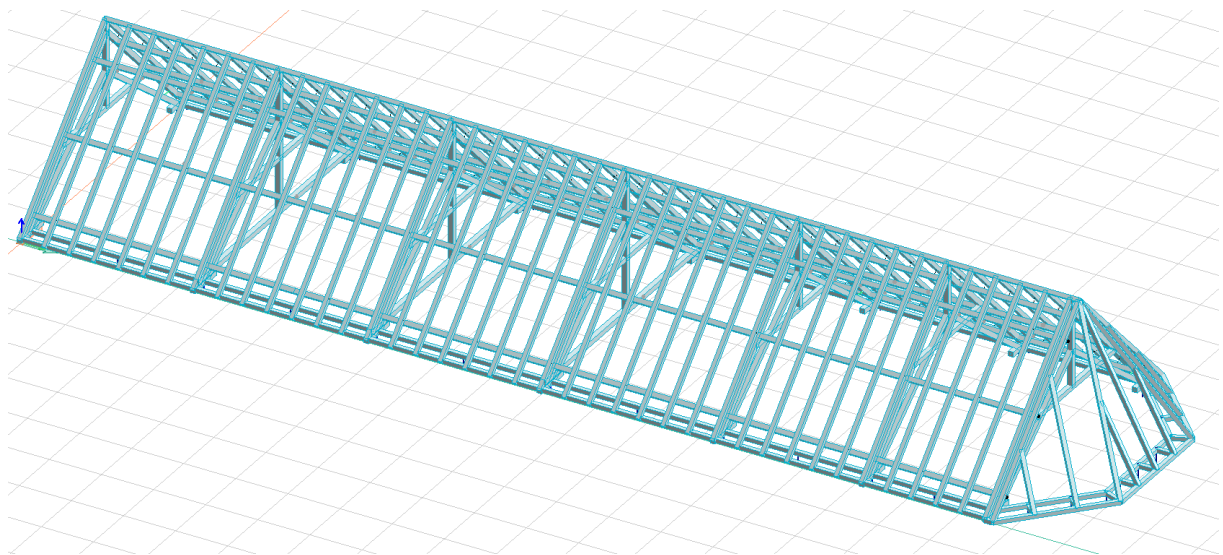
Figur 1. Principiell utformning takkonstruktion före förstärkning 1979-1980.

Beräkningarna visar att takkonstruktionen före kompletteringarna 1979-1980 var för svag för att bära tyngden av ett understruket munk-nunnetegel på öppen läkt. Åsarna mellan bockarna överbelastades, se figur A. Särskilt noteras att takkonstruktionen bör ha varit vek även parallellt sitt egna plan, med kraftiga deformationer i takytan mellan bockkonstruktionerna som följde, se figur B. Takkonstruktionen fungerar i huvudsak genom att sparrarna vilar på åsar som för alla laster till de sju bockkonstruktioner som finns jämnt fördelade över vinden. Sparrarna tar i de flesta fallen inte stöd mot murarna, se figur X. Överslagsberäkningar där sparrarna ges horisontalstöd mot murarna indikerar att detta skulle pressa murarna utåt med risk för sprickor mellan murar och valv som följde. Sparrarna verkar endast vara fästa med sneda spik ner i åsarna. Om inte ytterligare infästning finns förefaller detta vara en för svag infästning. Deformationer kan ha orsakat otätheter mellan tegelpannorna. De kompletteringar som utfördes 1979-1980 med limträbalkar som lades utmed befintliga åsar och snedsträvor som monterades från åsarna ner till bockarna förbättrade konstruktionen både avseende åsarnas bärförmåga och takytans styvhet parallellt sitt eget plan. Dock visar beräkningarna på att både limträbalkar och äldre åsar samt några av snedsträvorna överbelastades, se figur C. Deformationerna bör ha minskat jämfört med tidigare, se figur C2. När takets tyngd minskas så att den motsvarar ett understruket munk-nunnetegel med normal mängd understrykningsbruk minskar överbelastningen i konstruktionen, men fortfarande är flera delar för svaga för att klara normenliga laster, se figur D.

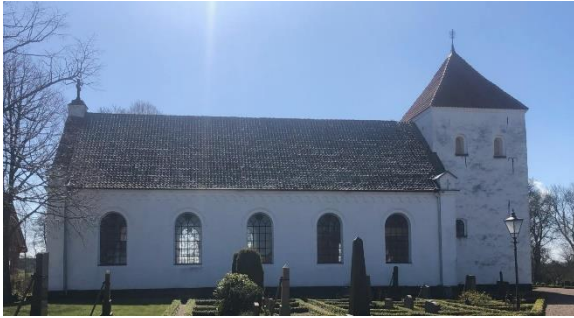
Halmstad kyrka har understruket vingtegel. Omfattande sprickbildning mellan panna och bruk finns över större delen av taket och på många ställen är bruket bortfallet vilket tyder på att takkonstruktionen rör sig för mycket för den typen av taktäckning.

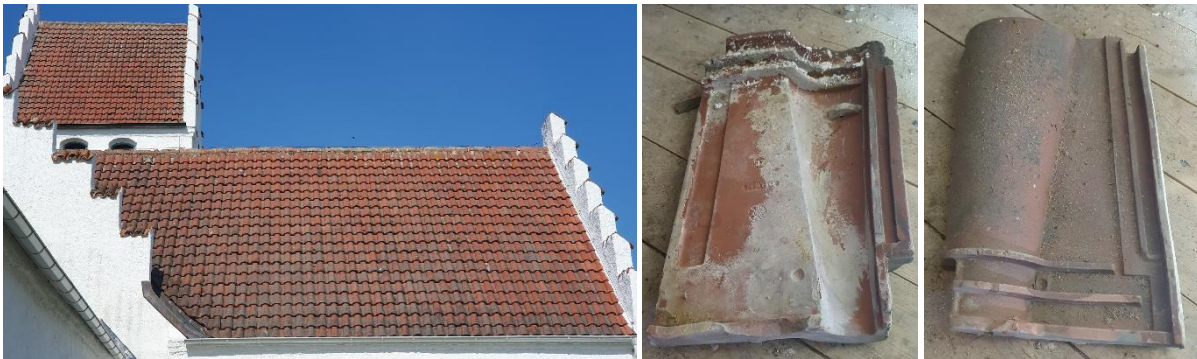
Kyrkans tak är belagt med ett falstaktegel som imiterar munk- och nunnetegel och renoverades senast 2006 och 2022. Vid platsbesök tycktes taket vara i gott skick. Pannor hade dock lyft och tycks inte vara tillverkade för att understrykas, med tanke på deras intrikata falsning.

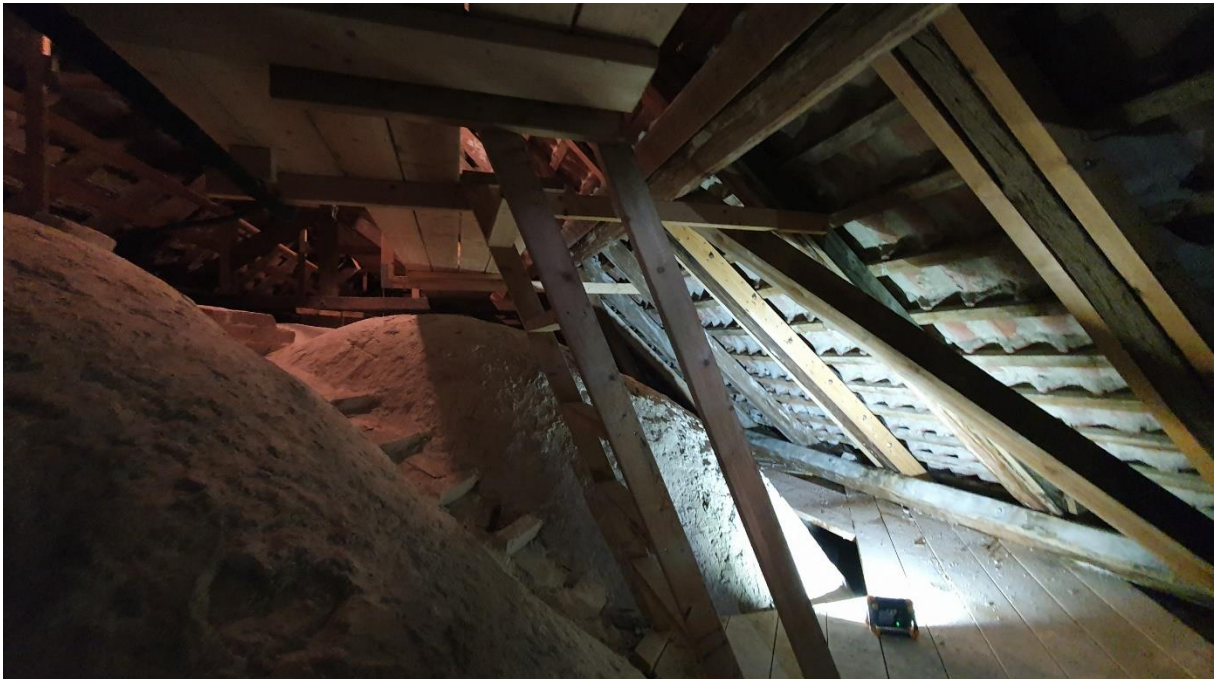
*Vyn från den undre landgången som möter besökaren efter att trätt ut på långhusvinden från tornet.*

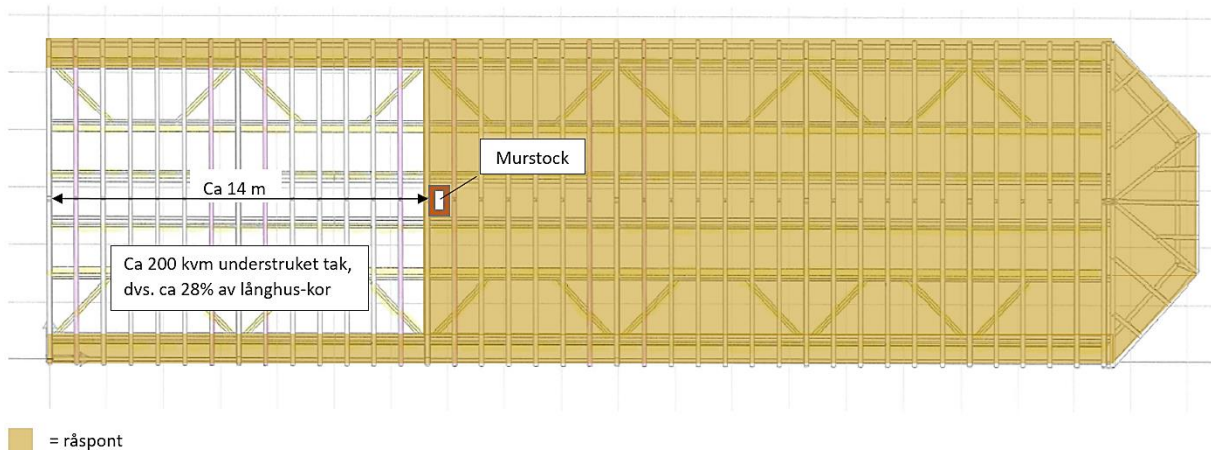
Föreslagen utbredning av tätt takunderlag respektive understruket taktegel på öppen läkt.

5. Taken beläggs med nytt munk- och nunnetegel (utan tekniska brister) som alla fästs in för stormsäkring
