Skänninge kyrkogård
Folkungabygdens pastorat

Vård- och underhållsplan

Datum: 2023-12-21

Uppdragsansvarig: Andrea Jackelén, landskapsingenjör, Landskapsgruppen Öresund AB

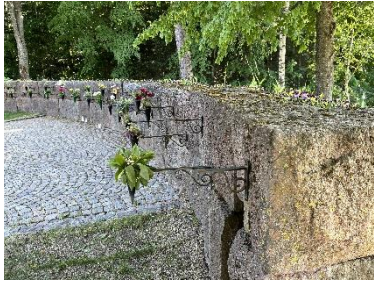
Mur med vasssmyckning i minneslunden

II Vashållarna rengörs, rostskyddas och målas. Infästningen ses över så att plastpluggar inte syns lika mycket.

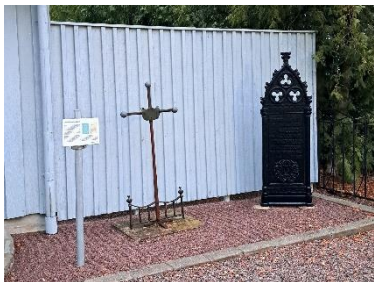
Museigravvårdarna (foto: Folkungabygdens pastorat)
