UV ÖST RAPPORT 2007:60

# I Erik Lundbergs fotspår

## - klosterköket, parlatoriet, Stenkilska gravkoret och ett (o)möjligt baptisterium

Vreta klosters klosterområde och kyrka

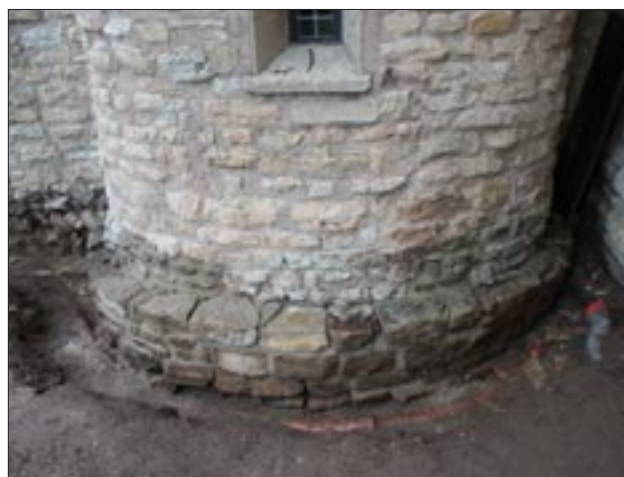
Fig 41. Dito bild efter grundmurens renovering (U4719:23).

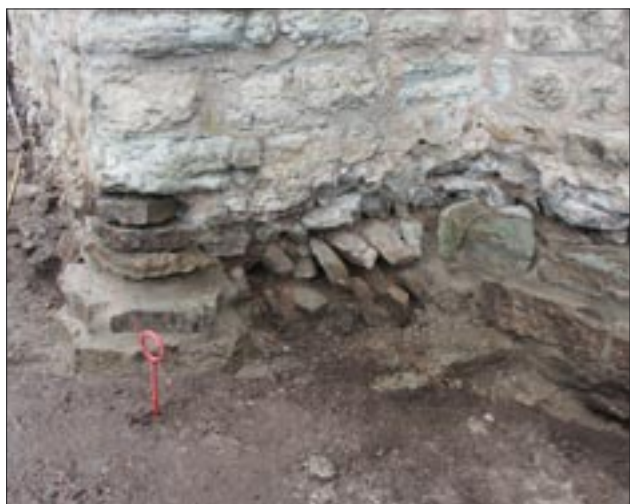
Fig 42. Stenkilska gravkoret, grundmur med kantställda kalkstenar, sydöstra hörnet mot väster (U4719:18).

Grundmuren i den östra och den södra delen var kraftigt nedbruten, endast en bottensula i form av ett skift med kalkstenar var bevarat, vilket markerar grundmurens ursprungliga utsträckning ca 0,35 m ut från dagemurens murliv, alla med tydlig godsida utåt. I dessa delar är grundmuren nedbruten till fyra skift. Även hörnen i SÖ och SV var skadade. Av den bevarade grundmuren återstår idag tre skift ovan bottensulan, vilket representerar murkärnan, vilket är murat med ett brunt lerigt kalkbruk. Skiften är tämligen jämna med skifthöjden ca 0,15 m, medan stenmaterialet varierar i storlek 0,15–0,2 m och består mestadels av råhuggen kalksten, med några exempel på rundade markstenar. Ställvis finns antydning till att kalkstenar ställts snett på högkant. Detta gäller framför allt i den östra muren, strax söder om absiden. Det är dock inte några spår av ett genomfört *opus spicatum*, även om stenarnas placering kan peka i den riktningen.

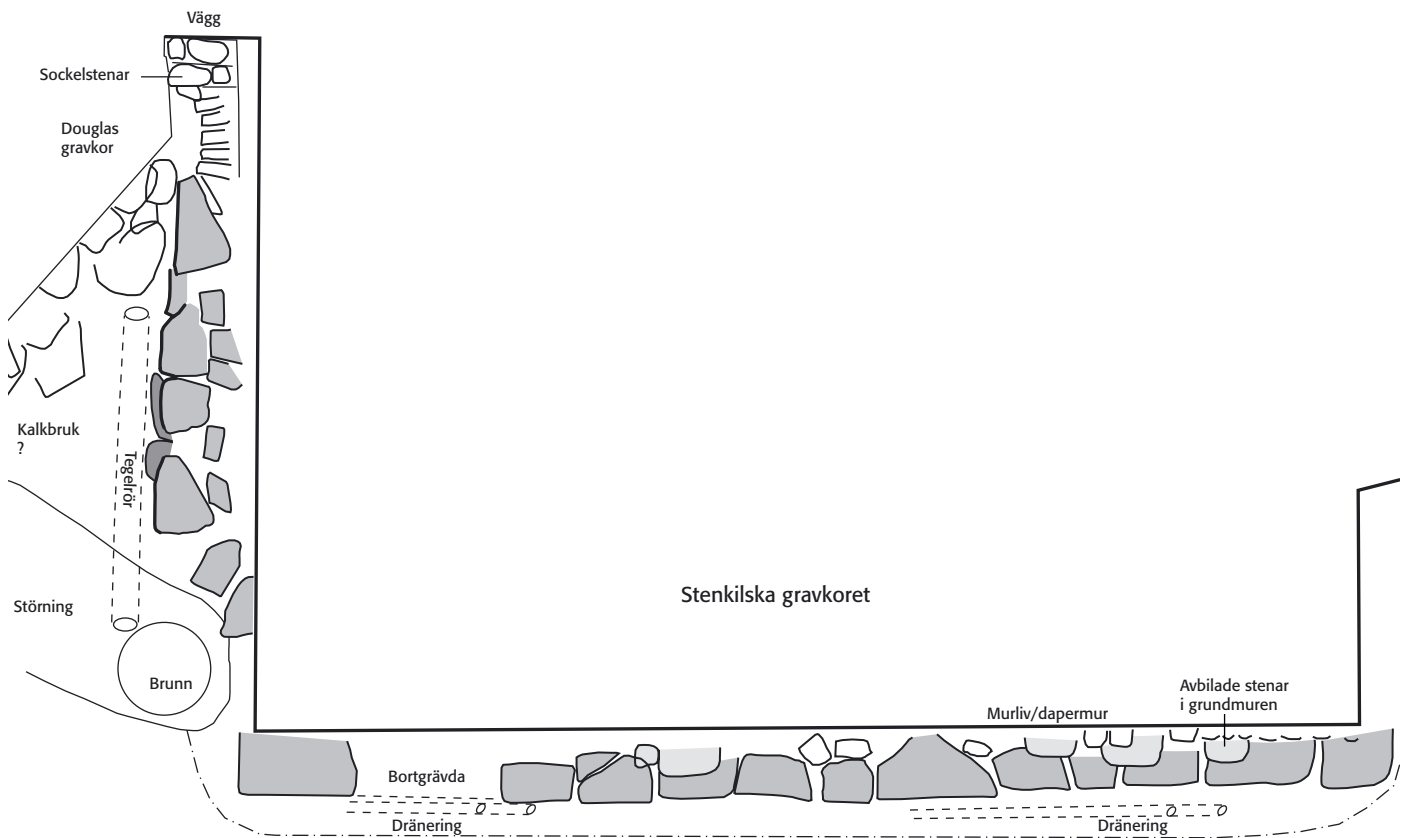
Fig 44. Plan Stenkilska gravkoret exteriör, äldre grundmur. Skala 1:40.

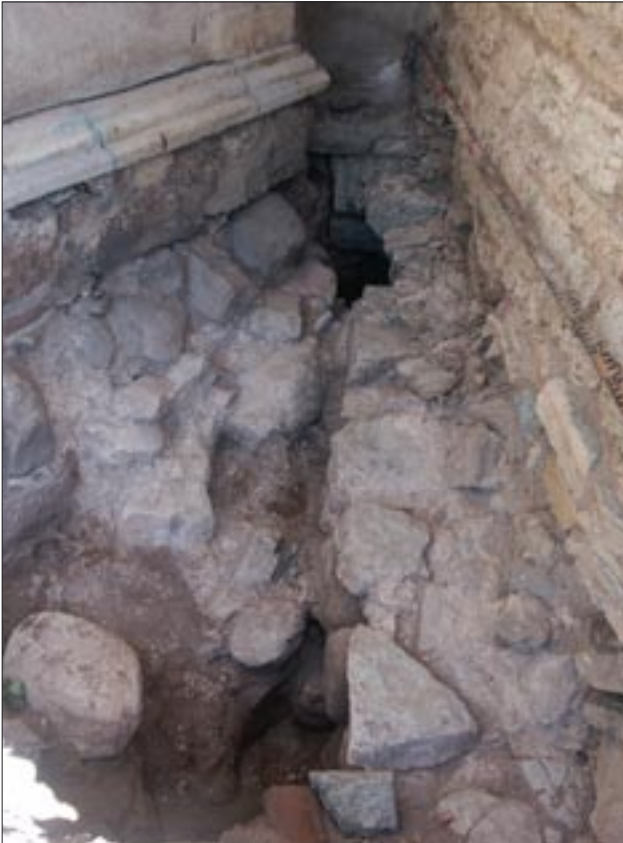
Fig 47. Stenkilska gravkorets västra grundmur frilagd, med grundmuren till Douglas gravkor till vänster. Längst mot norr framträder det norra murade valvet (U4719:68).

Den västra fasadens grundmur var beskaffad på samma sätt, nedbruten ner till grundsulen av kalksten, vilken som i de andra partierna bestod av kalkstenar med godsidan lagd utåt. Dagemurens murliv befanns vara skadat framför allt i den norra delen, där ett 0,2–0,4 m högt parti har fallit bort.

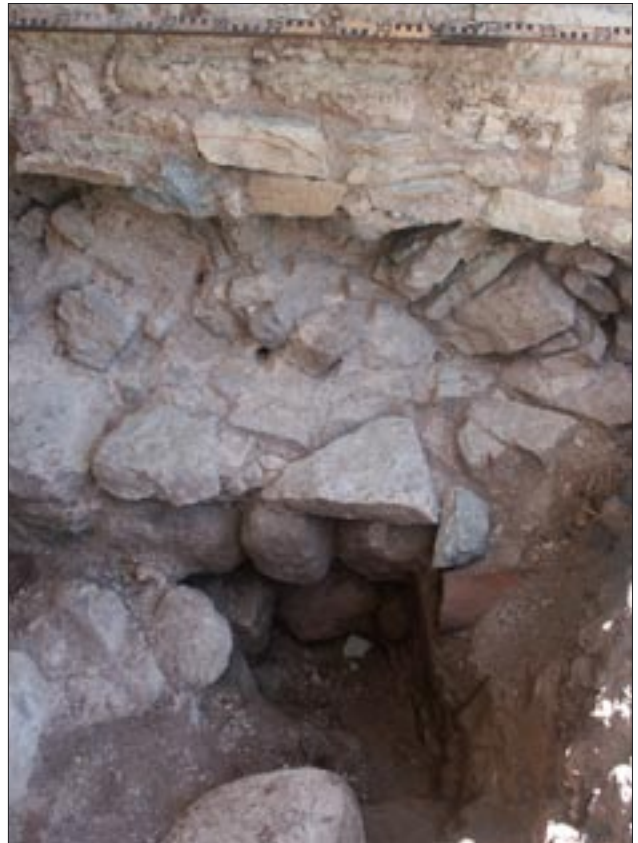
Fig 48. Stenkilska gravkorets västra grundmur, med ett murat valv i södra delen (U4719:63).

I grundmurens inre kärna fanns två murade valv. Det **södra valvet** är 0,9 m brett och 0,25–0,3 m högt (inre mått), bestående av kalkstenar stående på högkant, ca 0,2–0,3 m långa och 0,06–0,10 m breda. Valvet är murat mot grundmurens bottensula. I valvets nedre delar finns två trekantiga stenar som bildar vederlag för valvet. Det södra valvet har en murad fyllning av kalkstenar. Försök gjordes att borra igenom denna fyllning utan resultat. Det tycks således inte finnas någon hålighet eller tomrum under eller bakom valvet.

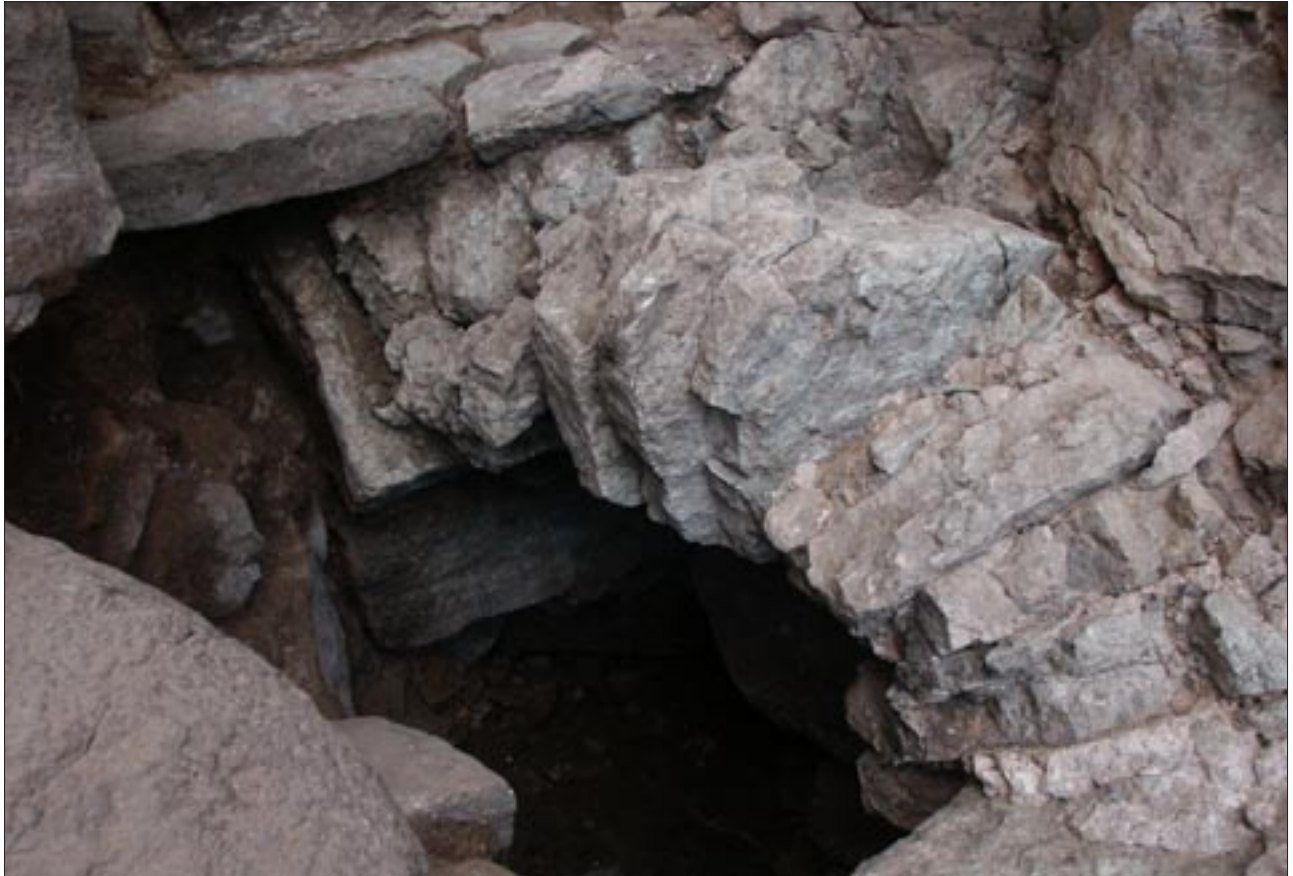
Fig 49. Stenkilska gravkorets västra grundmur, med ett murat valv i norra delen (U4719:49).

Det **norra valvet** var murat i samma utförande, med kantställda kalkstenar och vederlagsstenar mot grundmurens bottensula. Enda skillnaden var att det här saknades en mu-

rad fyllning. Istället var valvet löst fyllt med kalk- och tegelstenar. När valvet undersöktes visade sig jorden vara så löst packad att den försvann mellan stenarna. Vid undersökningen togs samtliga lösa kalk- och tegelstenar upp under valvet, varvid ett 0,7 m br och 0,7 djupt hål bildades. Utgrävningen genomfördes med stort besvär, eftersom ytan var trång mellan Stenkilska gravkoret och Douglaska gravkoret. Någon botten nåddes inte. Inåt murverket, mot öster, fanns flera större stenar som inte lät sig rubbas, de verkade vara fastmurade.

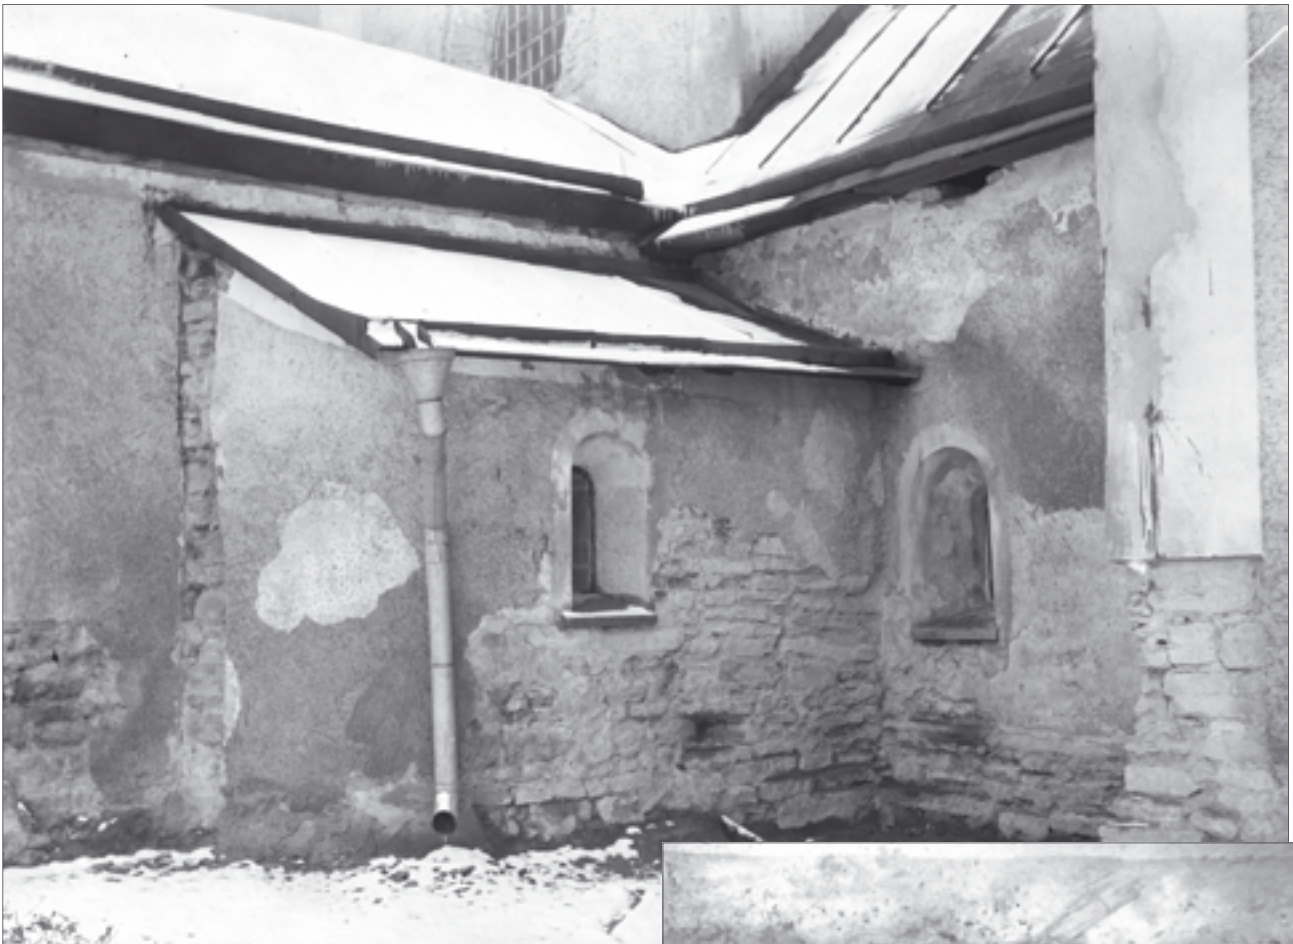
Från gravkorets renovering på 1910-talet finns ett antal foton från exteriören. Ett foto från 1907 (ATA 575:41) visar de putsade murarna som delvis nedknackats i samband med Sigurd Curmans provundersökning. Ett foto från 1915 visar på situationen före renoveringen (ATA 500:38), där det fanns en murning mellan absiden och Magnus Nilssons gravkor. Gravkoret hade även ett litet sadeltak och på foton och teckningar från 1800-talet ser det ut som om gravkoret var rakslutet, vilket dock bör vara en synvilla. Ett annat foto från samma år visar på den frilagda absiden (500:39) med utseende som vi känner den idag. Erik Fant har sannolikt redogjort för renoveringsarbetet i sin omfattande rapport över restaureringsarbetet av kyrkan, men dessa handling kunde inte återfinnas på ATA i samband med besök i juli 2007.

Fig 50. Stenkilska gravkoret, foto från 1907 före restaureringsarbetena.  
Foto S Curman (ATA 575:41).

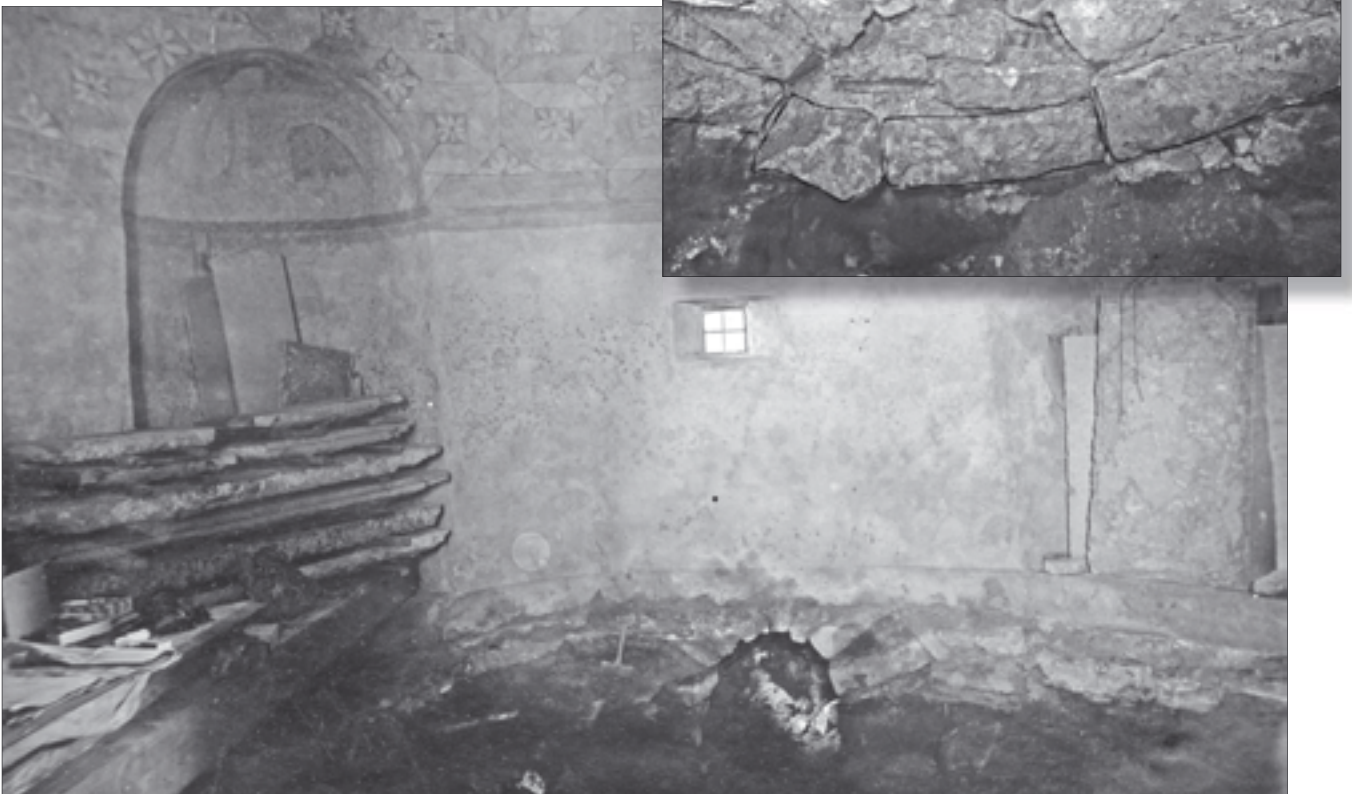
Fig 51. Stenkilska gravkoret, foto från 1919 i samband med undersökningen av kungagravarna. I västra muren syns tydligt det murade och vid detta tillfälle frilagda valvet (ATA). Infälld bild ovan t h: Närbild av det murade valvet före friläggning (ATA).

Till grävningssrapporten finns även två foton, där valvet har återgivits från insidan (fig 50–51). Det verkar som om den legat under golvnivån. Av denna redogörelse verkar det med all tydlighet framgå att även det norra valvet i västra

fasaden ursprungligen varit fullmurat men att det upptagits i samband med undersökningen 1919. Av nivåerna att döma verkar det osannolikt att det legat synligt ovan en äldre marknivå.

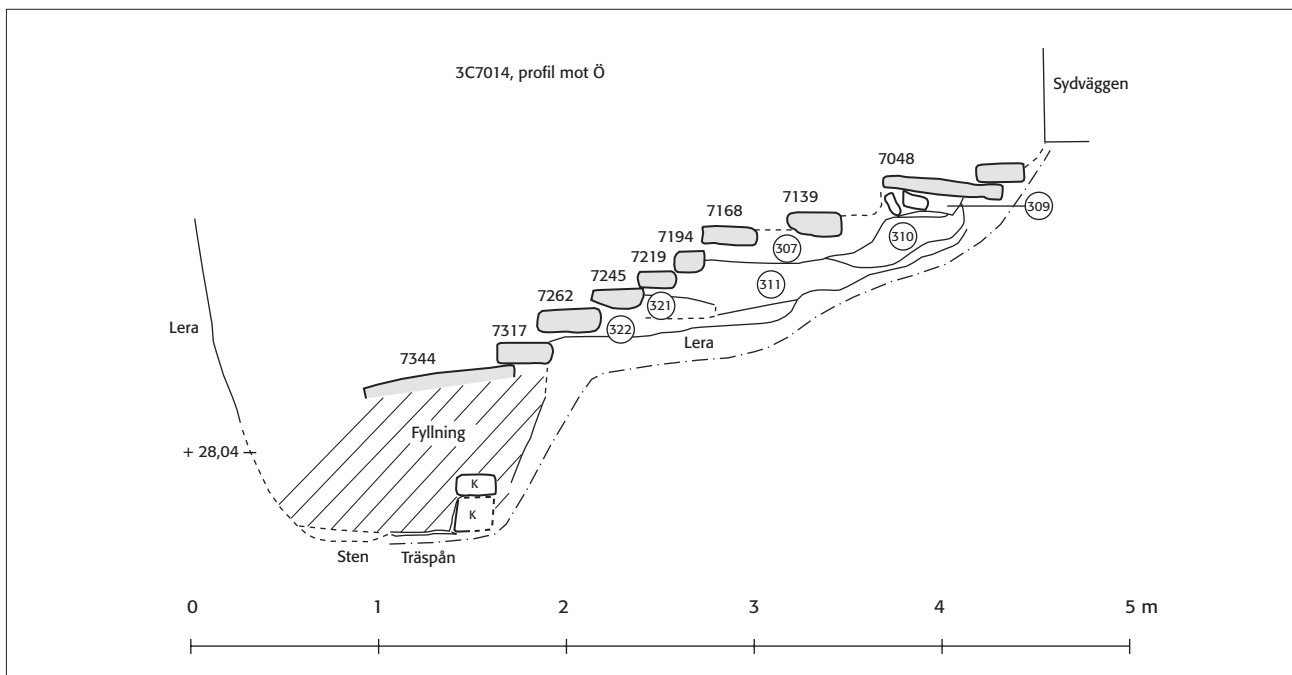
Fig 56. Profil genom västra trappan 200 mot öster (3C7014). Skala 1:40.

Detta medför att stora delar av rummets sydvästra del har varit föremål för omfattande nedgrävning på 1920-talet. Detta kan förklara varför inga spår efter den Ö-V mur (206), som finns dokumenterad på Lundbergs ritning i denna del, kunde återfinnas. Denna mur var belägen i rummets sydvästra del, parallell med den nuvarande sydmuren, en ca 1 m bred skalmur, belägen mellan rummets västmur och fram till den västra trappan. Muren skulle kunna tolkas som äldre än nuvarande parlatoriets murar och är självfallet av stor betydelse för tolkningen av trapporna och vattenledningen. Några spår eller stratigrafiska iakttagelser hörande till denna mur kunde dock inte återfinnas vid undersökningen 2006.

Stenen 7262 var belägen direkt på den orörda lera (301), med fynd av tunt träflis (7302) under, vilket kan tolkas som att denna sten har legat orörd i samband med undersökningen på 1920-talet. Från och med sten 7317 och vidare är stenarna belägna ovan fyllningen i rännans nedgrävning. Från sten 7344 och vidare därunder var stenarna dock kraftigt ur läge, vilket tolkas bero på kraftiga sättningar som resultat av sättningarna efter undersökningen på 1920-talet.

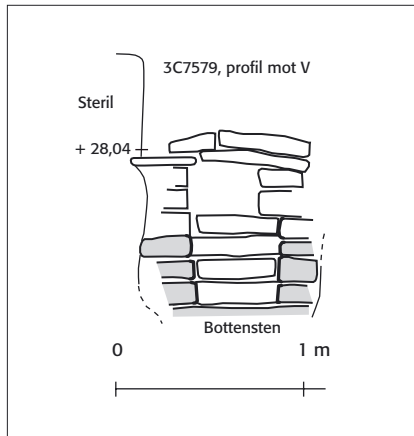
Fig 58. Profil genom vattenledningsrännan 202, mot väster (3C7579). Gråmarkerade stenar betecknar bassängens konstruktion. Skala 1:40.

**Rännans bassäng**, piscina, består av en rektangulär konstruktion, med invändiga måtten 0,92x0,45 m (Ö-V). Sidorna består av kalkstenar lagda på varandra, på samma sätt som rännans konstruktion (fig 22, 23). Södra sidan består av tre skift, 0,3 m h ovan botten och verkar vara intakt. Den östra sidan hade två skift bevarade, 0,28 m h, bestående av 0,2 m breda kalkstenar. Bassängens östra sidas övre del var belägen 0,10 m under botten av rännan på motsvarande sida, se nedan. Den norra sidan bestod av 2–3 skift, 0,35 m h. Den västra sidan bestod av fyra skift, 0,48 m h (se fig 58).

Det saknas spår av nedgrävningen för bassängen i plan, men den avtecknar sig tydligt i profilen mot väster (3C7579, fig 58). Bassängens ursprungliga fulla bredd går ej att säkert avgöra ovan den nu bevarade omfattningen. Det är möjligt att det funnits ytterligare stödmurar eller överbyggnad, men det är idag omöjligt att ge ett säkert svar på. De nu rekonstruerade stödmurarna motsvarar rekonstruktionen på 1920-talet. Det är möjligt att dessa varit bredare och öppningen runt bassängen således mer trattformig, men det är idag omöjligt att avgöra. En största möjliga bredd och vidd utgörs dock av den orörda bottenlerans dokumenterade belägenhet, som framgår av profil 3C7010 (fig 57).

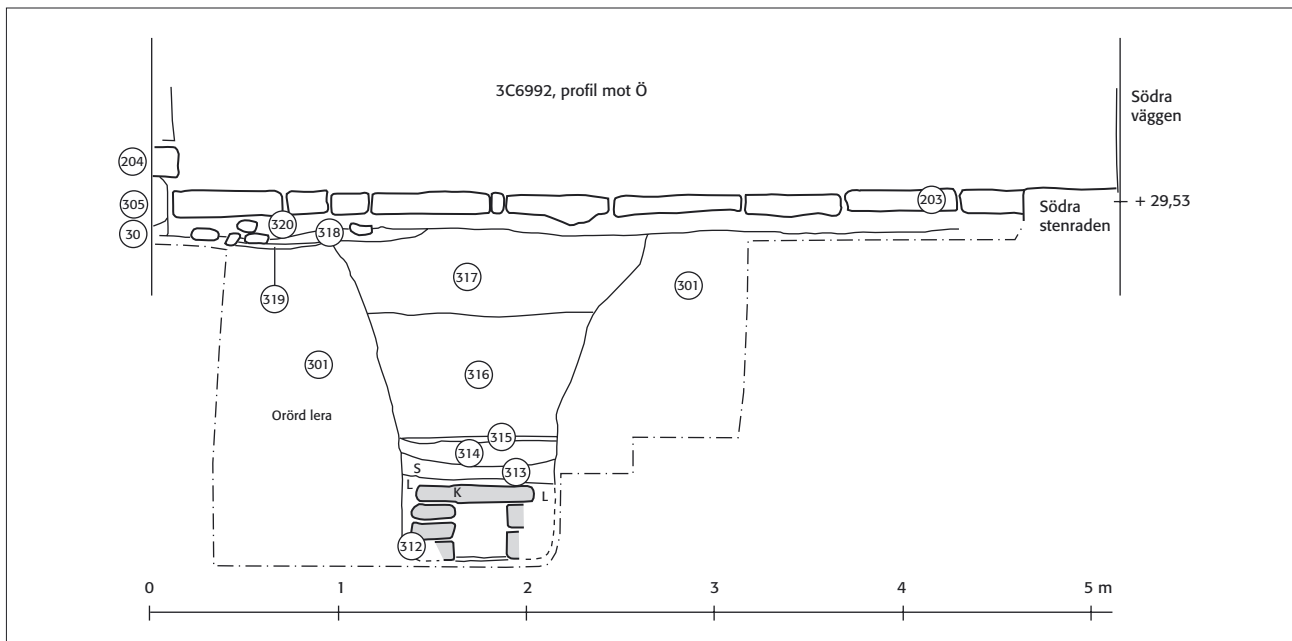
Rännan var liksom trapporna nedgrävda i den orörda bottenleran. En intakt profil i öster visade nedgrävningens form (fig 59). Den var 1,75 m dj och har ursprungligen varit ca 1,90–2,00 m djup under dåvarande marknivå. Nedgrävningen var brant trattformad, med i nedre delen närmast lodräta nedgrävningsskanter. Rännans stenar var konstruerade i nedgrävningen och tätade med lera. Ovan lockhällen fanns en omsorgsfull packning i flera lager. I dessa lager hittades kalkbruksbitar, en viktig iakttagelse inför diskussionen kring dateringen av anläggningen, se nedan.

Fig 59. Profil mot öster, vattenledningsrännan och dess nergrävning, mot öster (3C6992). Skala 1:40.

**Vattenledningsrännan (202)** rensades fram, först genom att fyllningen efter 2004 års sandfyllning tömdes, vilket i stort antas motsvara 1920-talets undersökningsyta. Profilen 3C6992 (fig 59) har dokumenterats efter att denna yta ytterligare har grävts några decimeter in mot öster. Profilen representerar således en intakt stratigrafi, utan påverkan från 1920-talets undersökning.

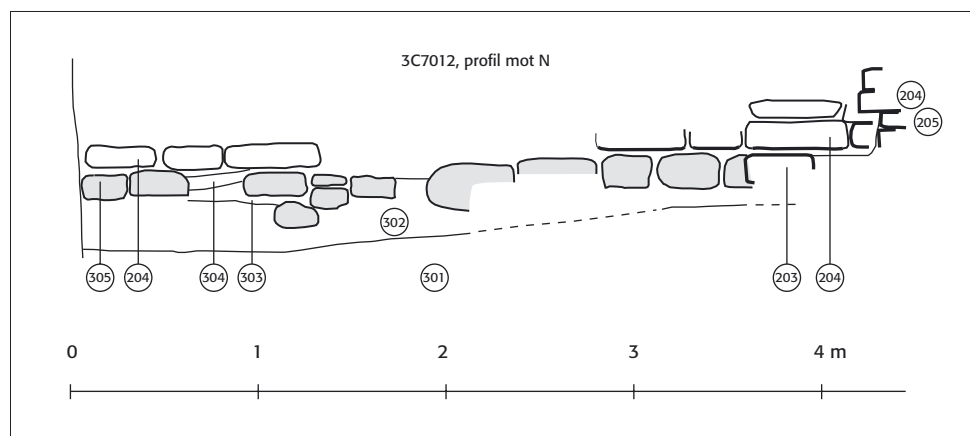
Fig 60. Profil genom parlatoriets norra fasad (3C7012). Gråmarkerade stenar tolkas som rester av den äldsta kyrkogårdsmuren. Skala 1:40.

I samband med undersökningen 2006 undersöktes delar av den förmodade äldsta kyrkogårdsmuren. De synliga dagemmurarna (204) i parlatoriet har enligt byggmästare Bo Johansson varit föremål för partiell ommurning i samband med ruinrenoveringen omkring 2004. De verkar dock ej ha blivit nedmonterade som många andra murar i ruinen, utan arbetet har inskränkts till en omfogning. Dagemmurarna i parlatoriet ser idag ut att ligga i förband med varandra (fig 14). Den norra murens nedre del ser ut som en grundmur, något utskjutande mot söder och med delvis annat stenmaterial (fig 60). Möjligen skulle denna kunna vara rester efter det kalkstengolv som enligt Lundbergs grävningsrapport hittades i rummet, men som i övrigt inte kunnat identifieras i samband med 2006 års undersökning.

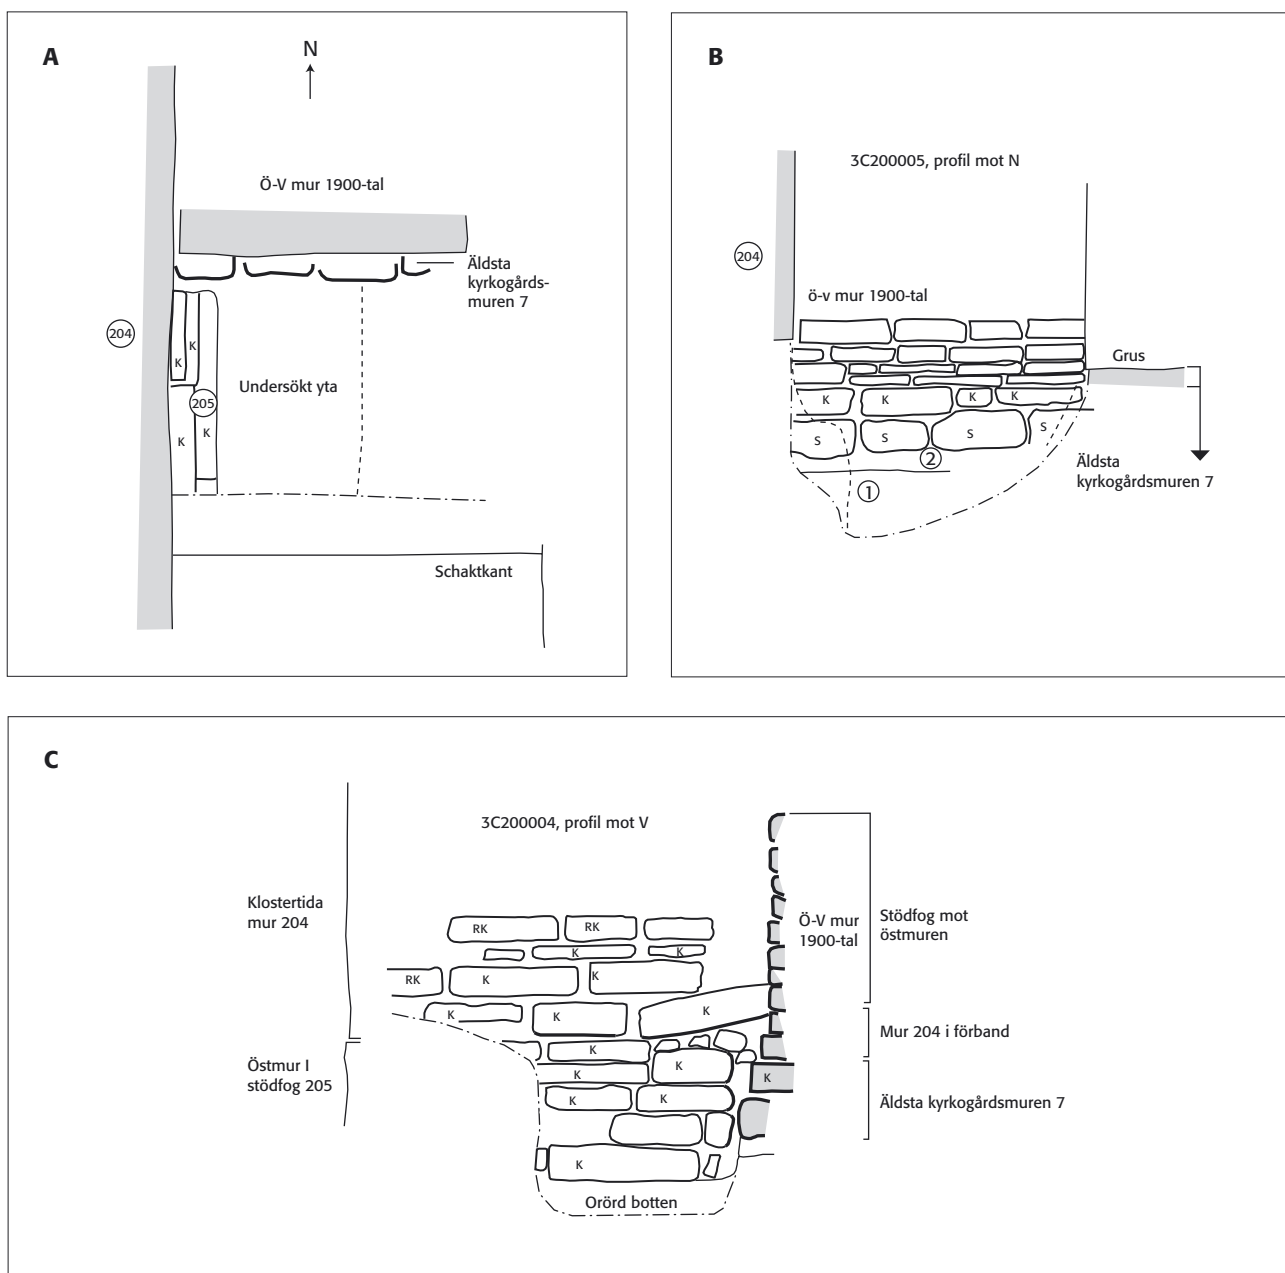
Fig 61. A. Plan schakt 6 öster om parlatoriet. B. Profil mot norr (3C200 005). C. Profil mot väster (3C200 004). Skala 1:40.

I samband med undersökningen exteriört i schakt 6 (fig 61) kunde kyrkogårdsmurens fortsättning öster om östlängan studeras (se profil 3C200 004 och 200 005). I detta parti består den äldre kyrkogårdsmuren av ett skift med markstenar 0,3–0,4 m långa, som kan tolkas som en grundmur. Även i detta parti var det tydligt att muren är primär, medan den äldre östmuren 205 låg med stötfog mot denna. Ovan grundmurens marksten fanns 3–4 skift med råhuggen kalksten, vilken fortsätter in bakom östmuren och möjligen skulle kunna tolkas som rester av kyrkogårdsmuren.

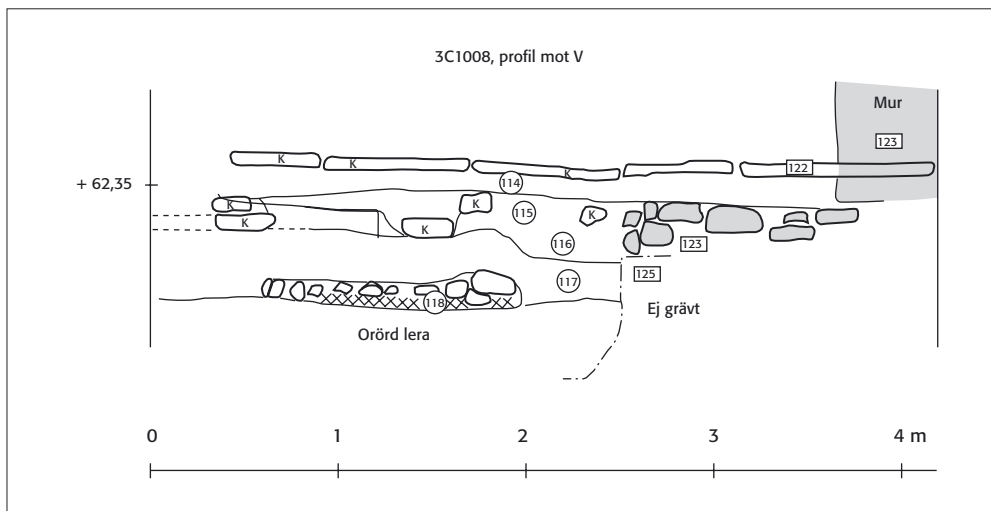
Vid kökets sydöstra hörn gjordes en mindre undersökning (schakt 1, etapp 2A), där äldre kulturlager påträffats i samband med renoveringsarbetena och murens nedmontering. Undersökningen visade tydligt att det som först tolkades som intakta kulturlager respektive grundmur och dagermur till den medeltida köksbyggnaden istället var kraftigt påverkat av undersökning och renoveringsarbeten på 1920-talet. Området är streckmarkerat på Lundbergs ritning, vilket bör tolkas som markering för ett äldre minst 7,5 m brett undersökningsschakt (fig 27). Detta schakt sträcker sig ett stycke in i kökets södra rum. Av profilen framgår det att det nuvarande kalkstensgolvet är lagt på recenta kulturlager, och åtminstone i denna del omlagt och eventuellt även rekonstruerat (fig 64).

Fig 64. Schakt 1. Profil mot väster (3C1008). Skala 1:40.

Profilen mot väster omfattar även kulturlager inne i kökets södra rum (fig 64). Av denna framgår att lager 117 och 116 tycks fortsätta in mot väster. Lager 115 kan tolkas som byggnationslager och ligger på samma stratigrafiska nivå som grundmuren 120. Ovan denna fanns ett homogent humuslager (114) med inblandning av kalkbruk och beläget direkt under kalkstensgolvet (122).

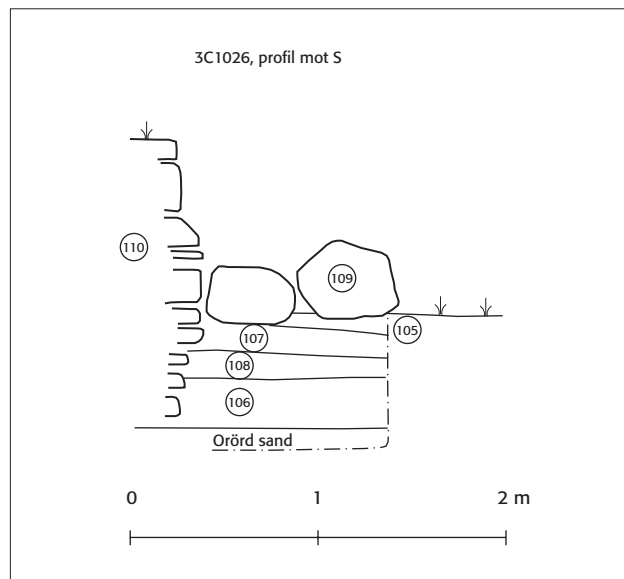
**Grunden** består av en 0,4 m dj nedgrävning i lager 106, fylld med mindre oregelbundna kalkstenar samt jord liknande lager 106. Grundmuren är klent byggd och smalare än dagermuren.

Fig 66. Schakt 2, profil (3C1026) mot söder. Skala 1:40.

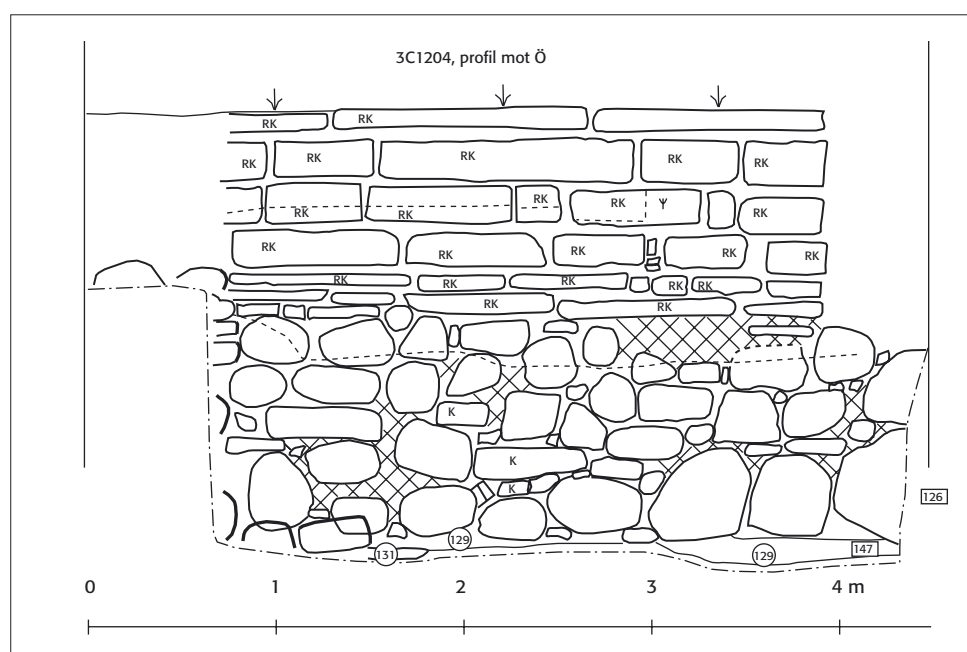
Fig 68. Schakt 3, profil mot Ö (3C1204). Skala 1:40.

Den östra muren utgör del av kökets SV murhörn, vilket innebär att grundmuren på detta parti har fördjupats och ommurats. I källarens NÖ hörn ligger de norra och östra murarna tydligt i förband. I källarens SÖ hörn tycks som om källarens södra mur ligger med stötfog mot den östra muren. Den östra muren fortsätter här söder om köket södra dagermur. Detta parti är dock helt ommurat, sannolikt under 1920-talet.

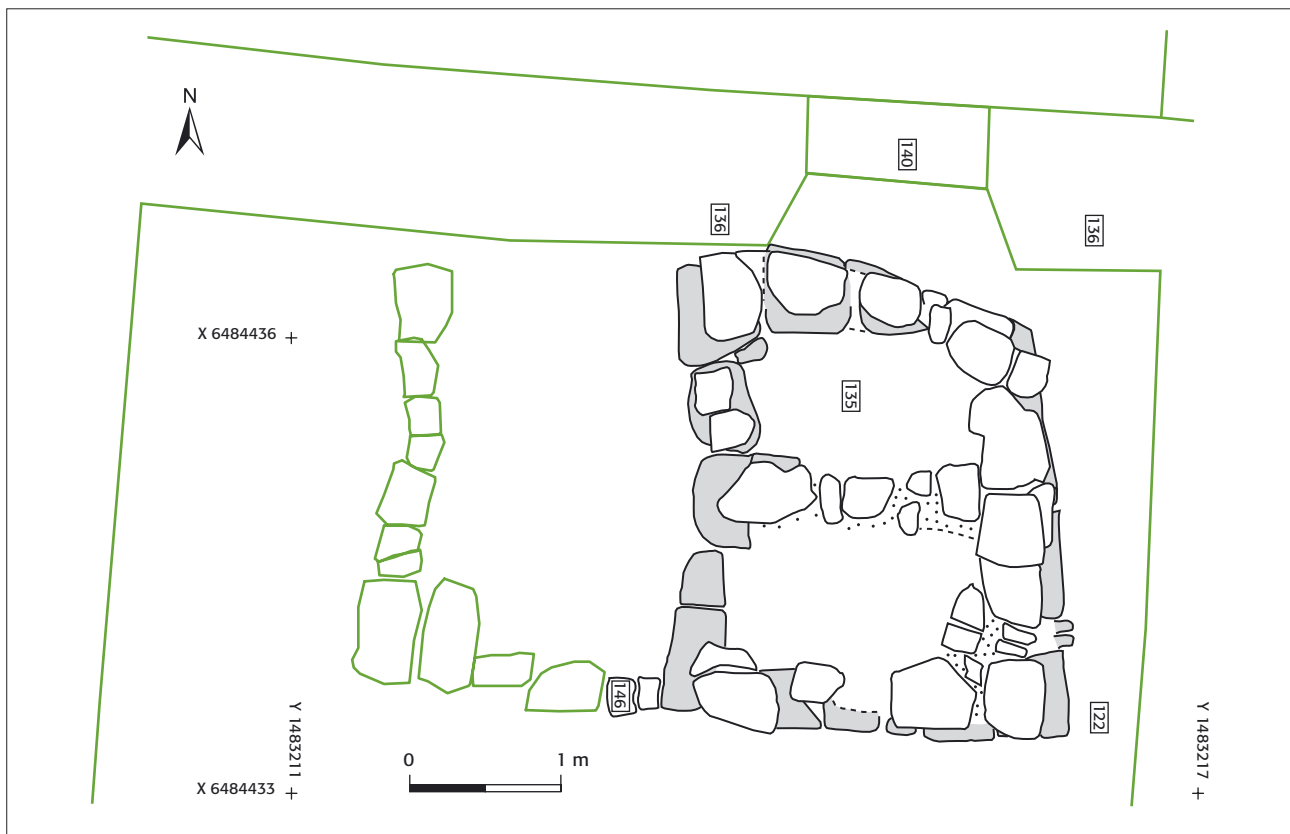
Muren mellan ugnsummen var synnerligen klen, bestående av 2–3 skift med 0,1–0,3 m stora kalkstenar, mer söndriga än de andra väggarna, slarvig med fyllning av sand mellan stenarna, möjligen har dessa staplats upp och rekonstruerats nödtorftigt vid förra restaureringen.

Fig 69. Ugn (135) i kökets södra rum, plan. Skala 1:40.
