Statusbesiktning 2022
Tottarps Kyrka
Uppåkra församling

Inledning

Fastighetsbeteckning: Tottarp 11:1

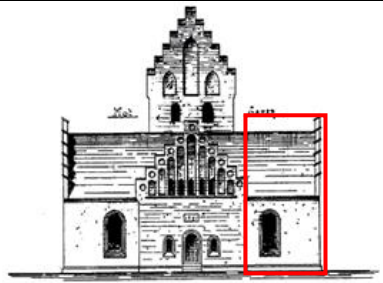
Invänta resultat från fukt- och avvattningsutredning.	1
NORRA KORSARMEN, FASADER, ÖVERSIKT

BYGGNADSDEL	KOMMENTARER	FOTO	ÅTGÄRD	PRIO
Norra korsarmen, västra fasaden	Missfärgningar, fuktfläckar samt putssläpp på fasadens nedre del.

Invänta utredning av fuktstatus samt avvattningsystem	1
Norra korsarmen, södra fasaden	Putssläpp samt fuktfläckar på fasadens nedre del. Sockelns utkragning syns delvis under markens material.

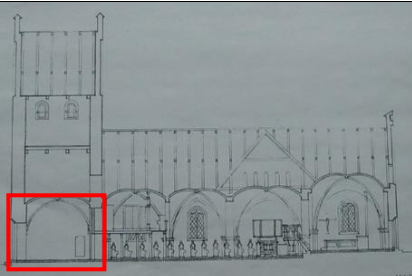
BYGGNADSDEL	KOMMENTARER	FOTO	ÅTGÄRD	PRIOR
VAPENHUS ÖVERSIKT

Vapenhus	Putssläpp och färgflagning på vapenhusets nedre väggar.

<p>Invänta åtgärder tills utredning av fuktstatus samt avvattningsystem utförts.</p> <p>Därefter bör ett utförligt åtgärdsprogram för restaurering av väggar och valv upprättas.</p>	<p>1</p> <p>3</p>

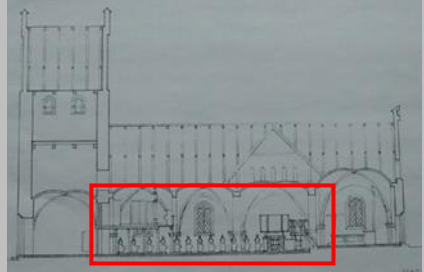
Hålls under uppsikt. Kontakta statiker samt målerikonserverator för åtgärdsförslag vid förvärrad skadebild. I övrigt åtgärder vid nästa inre renovering	0
LÅNGHUS ÖVERSIKT

BYGGNADSDEL	KOMMENTARER	FOTO	ÅTGÄRD	PRIOR
Långhus	Södra väggen. Putssläpp och fuktfläckar på väggens nedre delar. Problematiken är återkommande på samtliga av kyrkans väggar i varierande omfattning.

<p>Invänta åtgärder tills utredning av fuktstatus samt avvattningssystem utförts.</p> <p>Därefter bör ett utförligt åtgärdsprogram för restaurering av väggar, fönster och valv upprättas.</p>	1 3
Långhus	Norra väggen. Fuktfläckar på väggens nedre del. Problematiken är återkommande på samtliga väggytor i varierande omfattning.

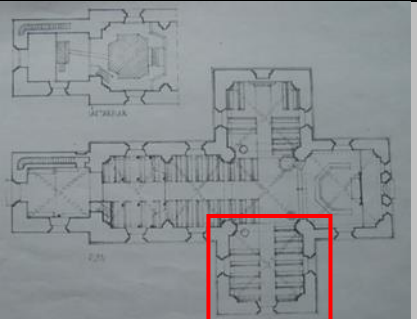
Åtgärd vid nästa inre renovering.	0
SÖDRA KORSARMEN ÖVERSIKT

BYGGNADSDEL	KOMMENTARER	FOTO	ÅTGÄRD	PRIO
Södra korsarmen	<p>Östra väggen.</p> <p>Missfärgningar samt putssläpp på väggar.</p> <p>Problematiken är återkommande i varierande omfattning på samtliga väggytor.</p>

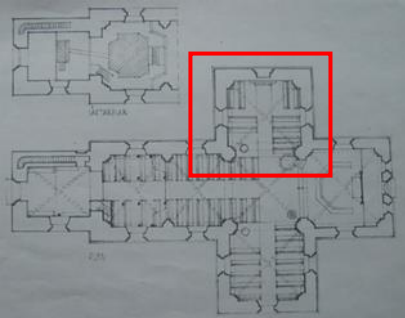
<p>Kontakta måleri/stenkonservator för råd och åtgärdsförslag. Vid förvärrad sprickbildning kontaktas konstruktör för skadebesiktning.</p> <p>I övrigt åtgärd vid nästa inre renovering.</p>	0
<p>NORRA KORSARMEN ÖVERSIKT</p>

BYGGNADSDEL	KOMMENTARER	FOTO	ÅTGÄRD	PRIORITET
Norra korsarmen	Kalk/saltutfällningar och vittring på golvets viktoriaplattor.	 	<p>Invänta åtgärder tills utredning av fuktstatus samt avvattningssystem utförts.</p> <p>I övrigt kontaktas sakkunnig konservator för rådgivning.</p>	1
Norra korsarmen	<p>Västra väggen.</p> <p>Kraftiga missfärgningar, putssläpp och fuktfläckar.</p> <p>Problematiken är återkommande i varierande grad på samtliga väggar.</p>	 	<p>Invänta åtgärder tills utredning av fuktstatus samt avvattningssystem utförts.</p> <p>I övrigt kontaktas sakkunnig konservator för rådgivning och åtgärdas vid nästa inre renovering.</p>	1 0

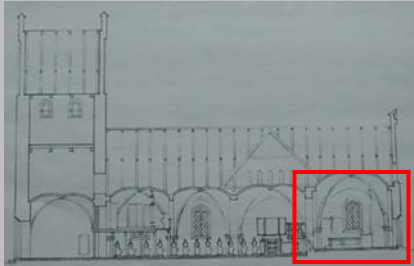
Kontakta sakkunnig för åtgärdsförslag. Åtgärd vid nästa renovering	0
KOR & ABSID ÖVERSIKT

BYGGNADSDEL	KOMMENTARER	FOTO	ÅTGÄRD	PRIO
Kor & Absid	<p>Södra väggen.</p> <p>Färgsläpp och fuktfläckar på nedre del av vägg.</p>	 	<p>Invänta åtgärder tills utredning av fuktstatus samt avvattningssystem utförts.</p> <p>I övrigt åtgärd vid nästa inre renovering.</p>	1

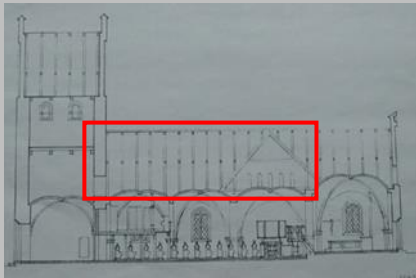
BYGGNADSDEL	KOMMENTARER	FOTO	ÅTGÄRD	PRIO
	<p>spår på ytterfasaden från läckage från hängränna.</p> <p>Kalkvittringar, angrepp av strimmig trägnagare samt rötskada på bindbjälken förekommer.</p>			
<p>LÅNGHUSVIND ÖVERSIKT</p>

BYGGNADSDEL	KOMMENTARER	FOTO	ÅTGÄRD	PRIO
Långhusvind	Kalkvittring ovan valv.

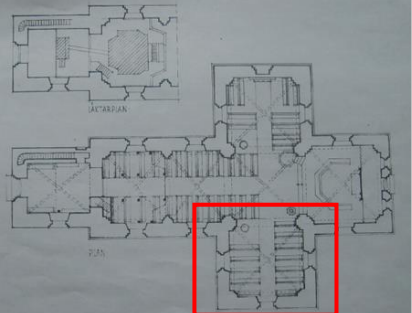
Hålles under uppsikt för att i tid hinna upptäcka pågående läckage.	0
SÖDRA KORSARMENS VIND, ÖVERSIKT

BYGGNADSDEL	KOMMENTARER	FOTO	ÅTGÄRD	PRIO
Södra korsarmens vind	Mjöl från angrepp av strimmig trägnagare

Kontakta sanerare för åtgärdsförslag.	1
NORRA KORSARMENS VIND, ÖVERSIKT

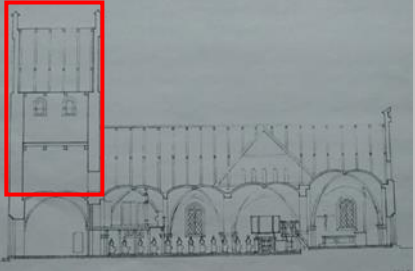
BYGGNADSDEL	KOMMENTARER	FOTO	ÅTGÄRD	PRIO
TORN ÖVERSIKT

Torn, Plan 1	Södervägg. Sprickbildning i murverk.
