Rapport 2022:48

Visseltofta kyrka

Underhållsplan 2022

Visseltofta socken
Osby kommun
Skåne län

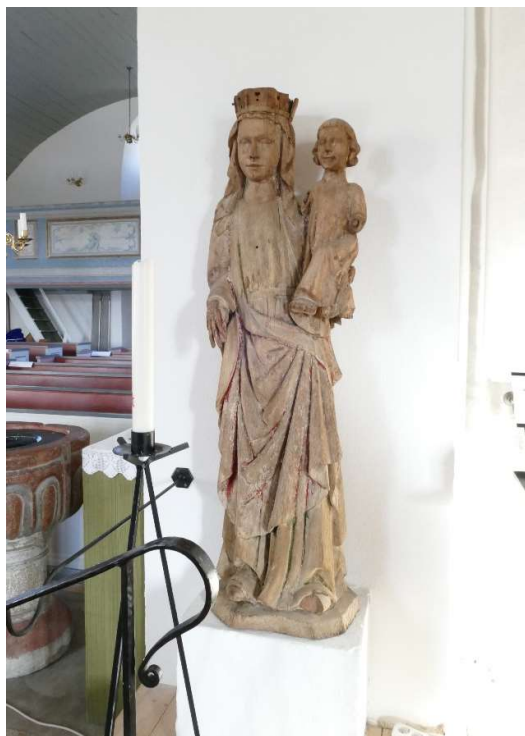
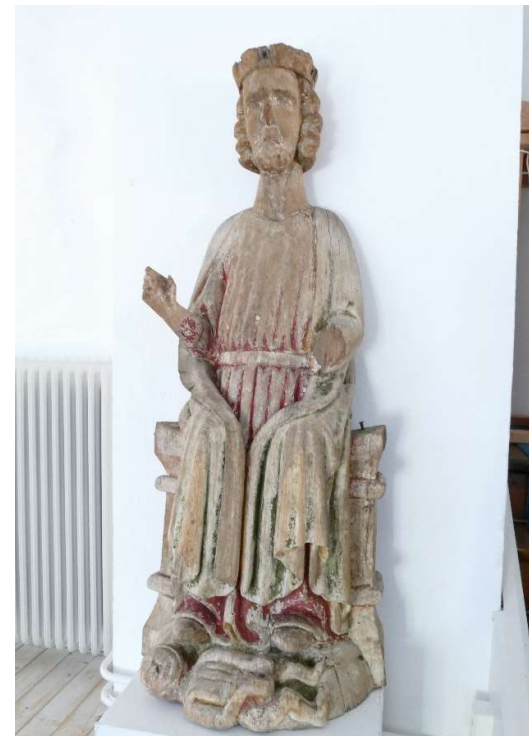
Kyrkans två medeltida träskulpturer av Madonna med barn och S:t Olof är snidade i ek och daterade till 1300-talets mitt. År 2014 konserverades skulpturerna och år 2020 försågs de med individuella stölskydd.

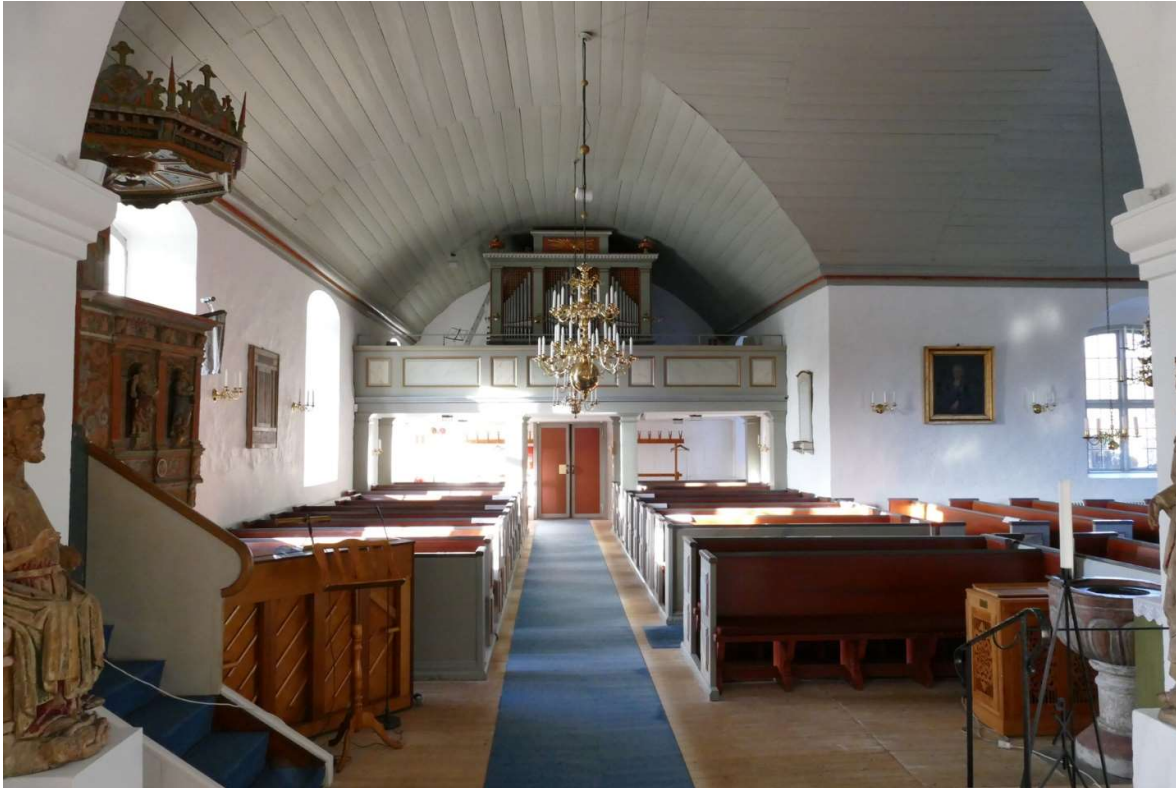
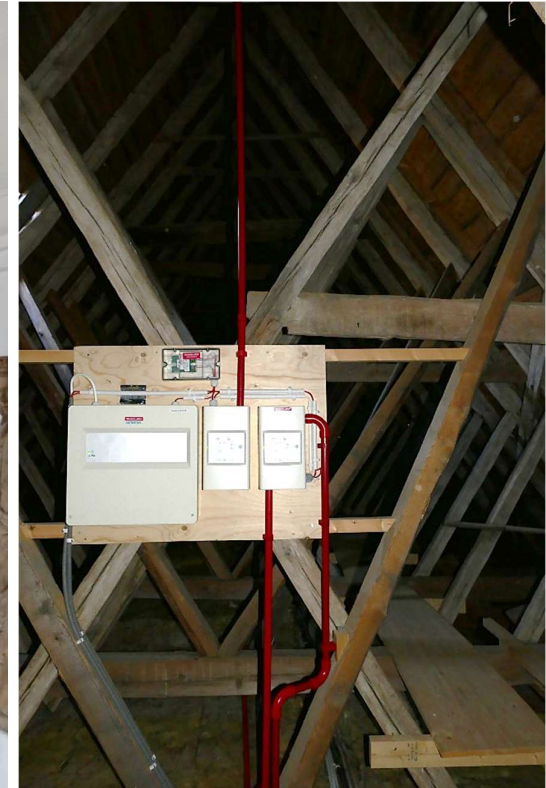
Brandlarmet är ett samplande system där den största installationen görs från vinden. I kyrkorummet märks installationen minimalt. Bilden ovan till höger visar del av systemet på vinden. Till höger i bild syns även en av de gångbryggor som tillkommit under den senaste underhållsperioden.
