ERSKA KYRKOGRÅRD

Kulturhistorisk karakterisering och värdering
Vård- och underhållsplan
2015

Bjärke pastorat
Skara stift

Datum 2015-10-08

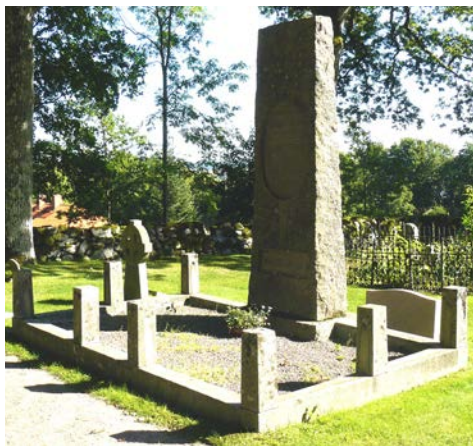
Den högresta gravvården II 2.

| 1: Akut åtgärd, 2: Åtgärdas år X, 3: Åtgärdas i samband med annat arbete, 4: Estetisk åtgärd, 5: Åtgärdas ej | | | | | | | |
|--|---|--|---|---|---|---|--|
| 8.3 II 2 | Stenramsgrav med grusbädd. Ram med stenstolpar, har sannolikt funnits ett staket. Hög, rusticerad livsten i granit med oval, polerad inskriftsplatta. | Våra älskade Nils, studerande vid Skara läroverk, 1905-1924, solljust är ditt minne. Gösta, 1905-1905. Modern Ida Maria 1868-1927. Godsägaren Adolf Steen 1868-1949. Steens familjegrav. | 1 | Ålder (tidigt 1900-tal) Socialhistoriskt intresse (titlar) | Påväxt på inskriftstavla. | 2:17 | Rengöring. |

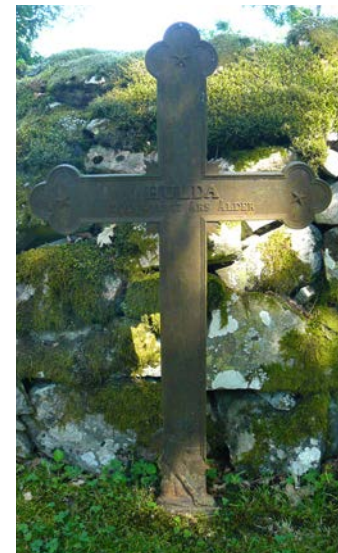
INR 9 har inskriptionen "Hulda. Död vid 17 års ålder".

| 1: Akut åtgärd, 2: Åtgärdas år X, 3: Åtgärdas i samband med annat arbete, 4: Estetisk åtgärd, 5: Åtgärdas ej | | | | | | | |
|--|--|---|---|---|---|---|---|
| 8.65 INR 7 | Järnkors. | Hulda. Död vid 17 års ålder. | 1 | Utformning (unik på kyrkogården) | Ytrost. | 2:16 2:17 | Åtgärdsprogram. Konservering. |

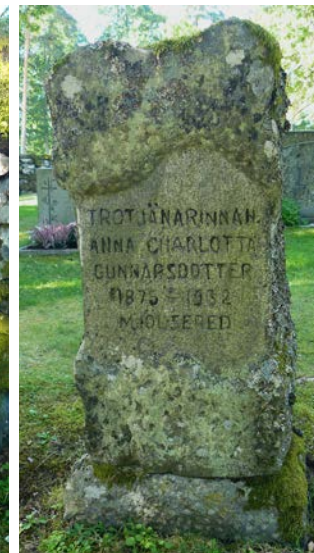
IV 131, rest över trotjänarinnan Anna Charlotta Gunnarsdotter.

| 1: Akut åtgärd, 2: Åtgärdas år X, 3: Åtgärdas i samband med annat arbete, 4: Estetisk åtgärd, 5: Åtgärdas ej | | | | | | | |
|--|--|--|---|--|---|---|---|
| 8.31 IV 131 | Hög, smal i rusticerad granit med försänkt, slät inskriftsplatta i samma bredd som stenen. Inhuggen, svartmålad inskription. | Trotjänarinnan Anna Charlotta Gunnarsdotter 1875-1932, Mjölsered. | 1 | Socialhistoriskt intresse (kvinna med titel före 1930) Utformning (unik på kyrkogården) | Påväxt. | 2:17 | Rengöring. |
