Kulturhistorisk inventering av kyrkobyggnader och kyrkomiljöer i
Linköpings stift 2005

VADSTENA KLOSTER KYRKA

S:t Pers socken
Vadstena kommun
Linköpings stift
Östergötlands län

Kulturhistorisk inventering av kyrkobyggnader och kyrkomiljöer i Linköpings stift
Delrapport januari 2005

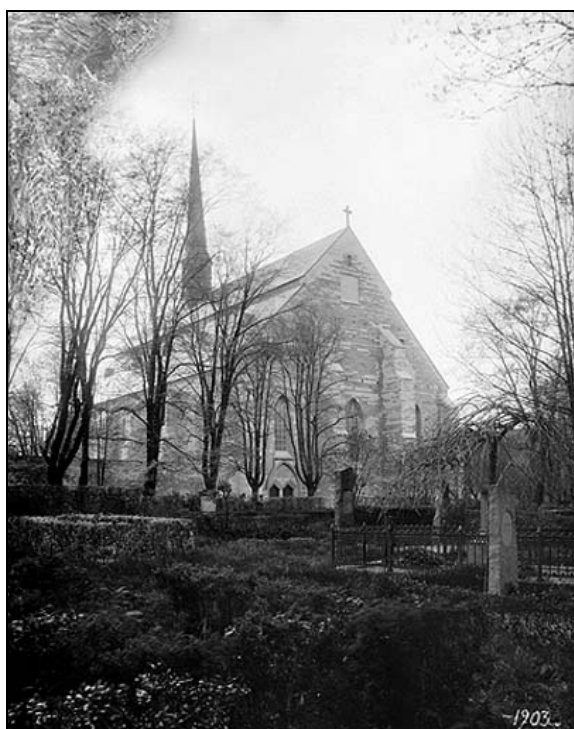
Klosterkyrkan 1903.

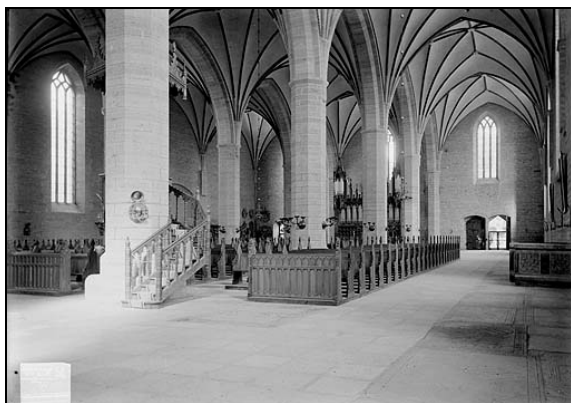
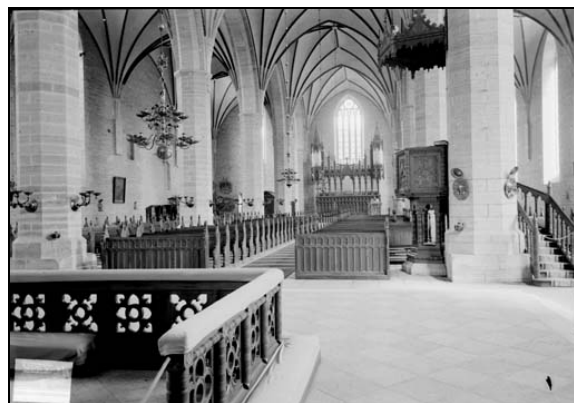
Vadstena klosterkyrka ca 1900-1910.

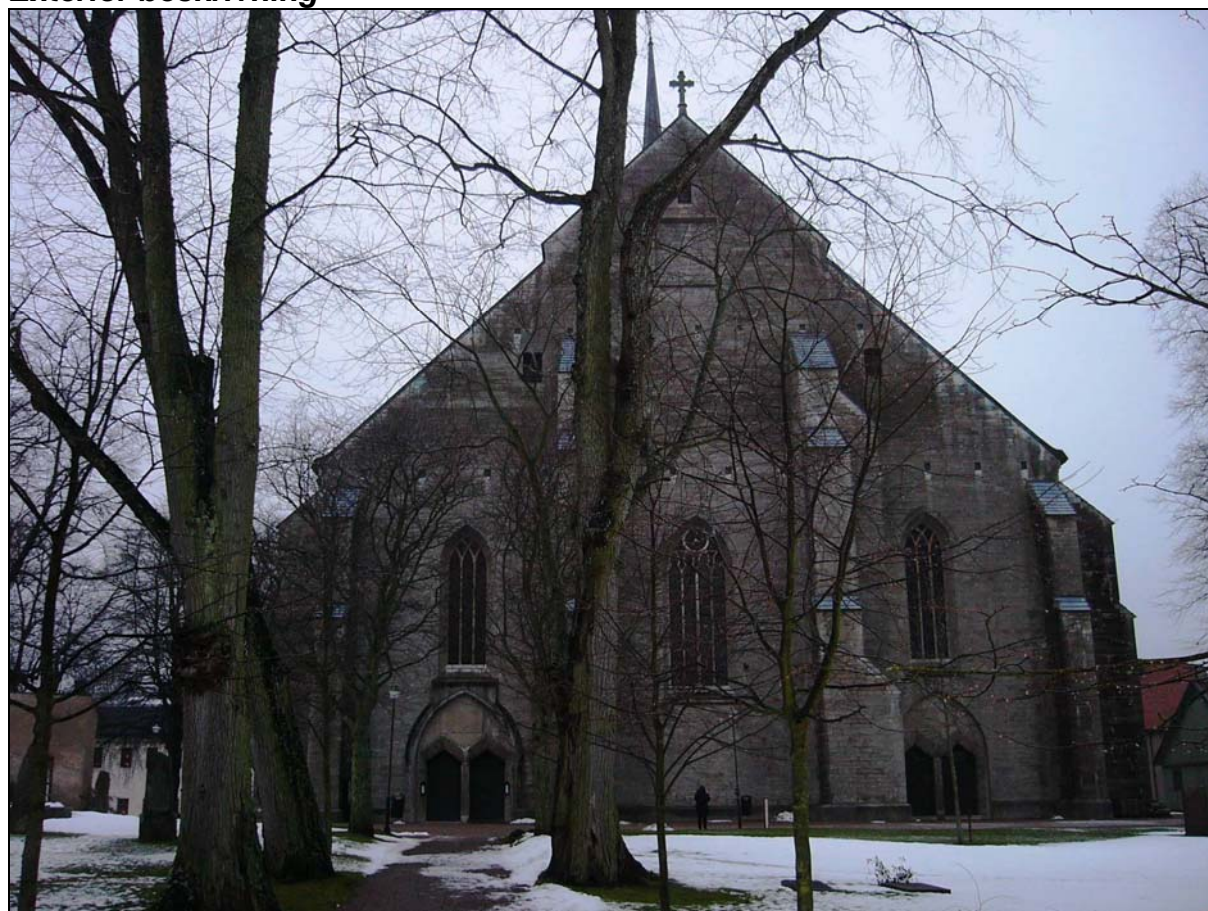
Exteriör beskrivning

Kyrkan är orienterad i öst-västlig riktning med koret i väster. Långhuset är rektangulärt med ett smalare och lägre rakslutet kor. En sakristia finns mellan korets södra sida och långhusets västra gavel. Fasaderna har blottade gråblå kalkstenskvadror med symmetriskt placerade strävpelare. Strävpelarna har lite olika proportioner. Sockeln är en skråkantad granitsockel, som tillkom vid den omfattande renoveringen 1892-1898. Långhuset är täckt av ett sadeltak i två fall med en kopparplåtsinklädd takryttare förskjuten åt väster. På det nedre takfallet finns takfönster/ventilation. Koret täcks av ett sadeltak. Takfallen är täckta med skifferplattor. Stuprör och ståndrännor av kopparplåt. Fönsteröppningarna är spetsbågiga med masverk av kalksten. Fönsterbågarna är av gjutjärn med färgat glas i blyspröjs med stormjärn. Solbänkar av kalkstensskivor. Det finns två portaler på den östra gaveln, varav den södra är huvudingången, med kopparplåtsinklädda portar med dekorativa blomornament. Liknande utformning har även portarna vid västra delen av långhusets södra sida. Vid de östra portalerna finns inristningar, nischer samt inskriptioner i murverket. Mellan de två östra portalerna finns på fasaden spår efter ett tidigare takfall. Det härrör sannolikt från en utvändigt sakristiebyggnad, som uppfördes i samband med att klosterkyrkan användes som

församlingskyrka då S:t Pers kyrka eldhärjades på 1550-talet. Även på den norra långsidan finns spår i fasaden efter olika tillbyggnader. Dessa har tillhört klosterbyggnaderna. I den norra strävpelaren på östra fasaden går en murtrappa till långhusvinden med ingång inifrån. Ytterligare en trappa till långhusvinden med dörr utifrån återfinns i en av strävpelarna på södra långsidan. På korets norra sida finns luckor till de invändiga biktnischerna och på den västra sidan spår efter en igenmurad dörröppning, vilket sannolikt är den västra ingång som upptogs 1829 och igensattes i samband med att den nya sakristian uppfördes 1926.

Sakristian är uppförd 1926 med kvaderhuggen kalksten och skråkantad granitsockel. Den täcks av ett pulpettak med kopparplåt. På östra sidan finns rundbågiga fönsteröppningar med bågar i ek med antikglas i blyspröjs. På södra sidan finns en ingång med en kopparplåtsklädd dörr.

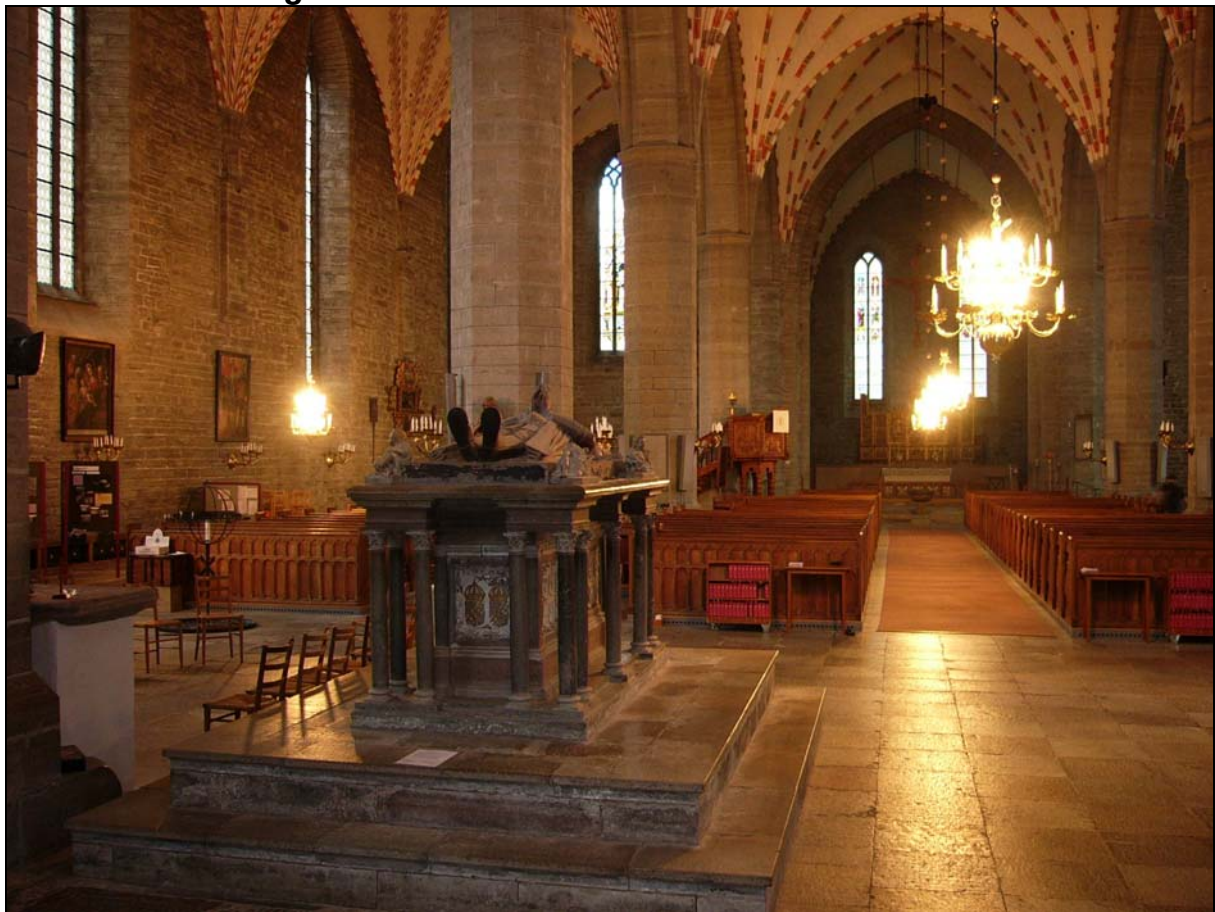
Interiör beskrivning

Långhuset har en rektangulär planform och kyrkan karakteriseras som en treskeppig hallkyrka. Kyrkan har fem travéer i vart och ett av långhusets tre skepp. Högkoret och brödrakoret ligger i väster. Golvet är lagt med kalkstenplattor med gravhällar i sidogångarna och i öster samt med några enstaka i väster. Väggarna har ett blottat murverk av grövre huggen kalksten med oregelbundna fogar. I väggarna finns ett flertal olika nischer, som haft olika funktioner bl a igenmurade öppningar från klosterbyggnaderna. Taket är välvat med stjärnvalv på åttkantiga kalkstenspelare. Valven i södra sidoskeppet är målade med rankornamentik, medan de övriga har en enklare ribbdekoration. Portarna i öster och söder har en likartad utformning och härrör sannolikt från 1890-talets renovering med brungråmålad spontad panel med profilerade diagonal reglar. Fönstren saknar innanfönster.

Bänkinredningen är öppen i fyra kvarter med ett upphöjt trägolv. Den tillkom vid renoveringen på 1890-talet och är av ek i nygotik. Predikstolen är placerad vid den främre södra pelaren och är av ek i nygotik från 1890-talet. Dopfunten av kalksten är tillverkad 1584 av Peter de la Roche, en av Vadstena slotts stenhuggare. Den är centralt placerad framme vid koret. Nummertavlorna är moderna, enkla och gråmålade. Orgelverket med fasad av ek i nygotik är från 1890-talet och placerad vid långhusets östra gavel. Utmed väggarna finns dekorativt utformade skydd för radiatorerna, som även bildar sittbänkar.

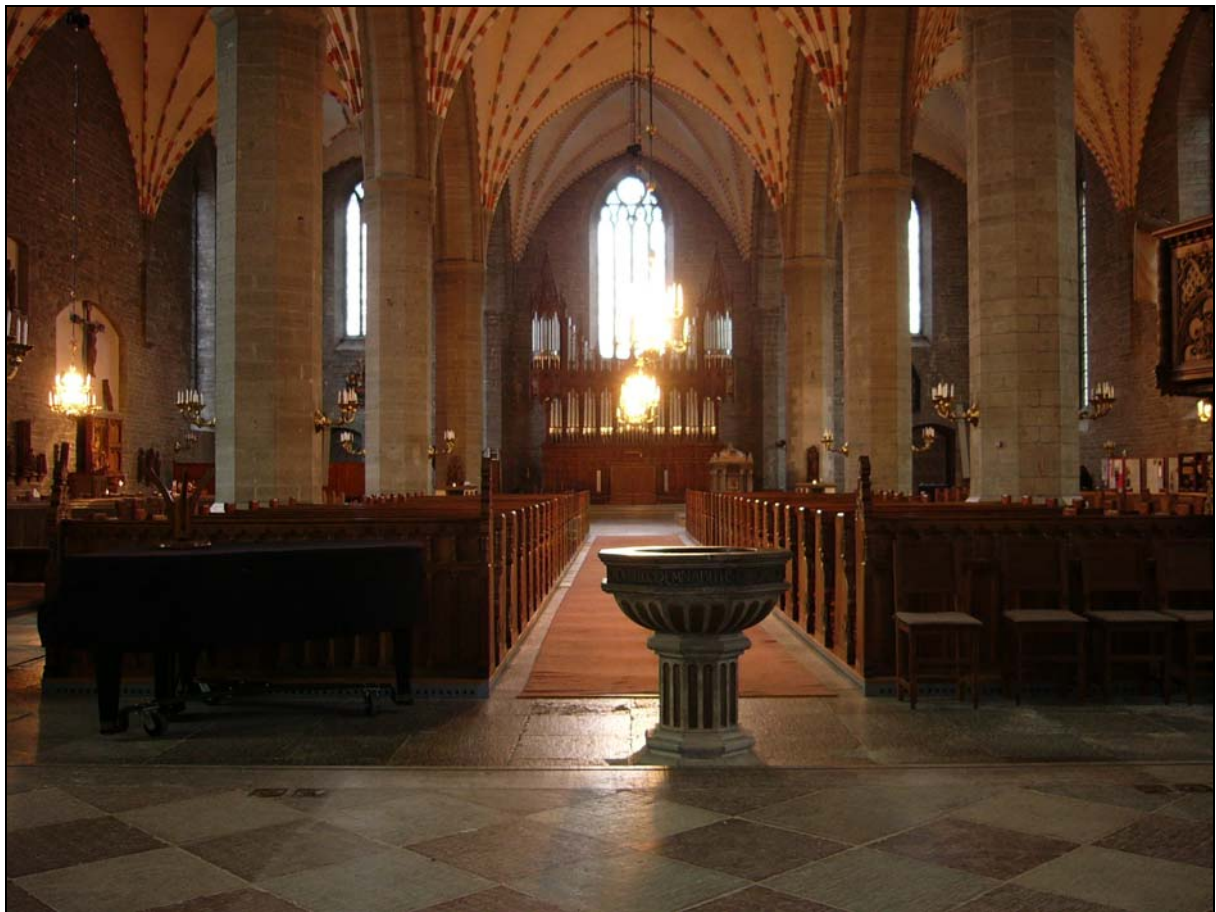
Koret är uppbyggt i långhusets västra del och ligger tre trappsteg högre än långhusgolvet. Golvet är lagt med kalkstenplattor i diagonalmönster. Altaret är av kalksten med ett medeltida altarskåp, det sk Mariaaltarskåpet, som är tillverkat i Bryssel omkring 1520 och framställer Marias förhärligande. Den fristående genombrutna altarringen tillhör 1890-talets inredning i ek och nygotik med raka hörn. På södra sidan finns en ingång till sakristian, som tillbyggdes 1926. Vid den norra väggen går en trappa ner till brödrakoret eller munkkoret. Det ligger sju trappsteg lägre, ca 1 meter, och är avskilt från långhuset med stående kalkstensskivor. Golvet består av ett äldre kalkstensgolv med ett i mitten förhöjt golv med nya räfflade kalkstensplattor. Utmed den norra väggen finns fem spetsbågiga öppningar till nischer inne i muren. Dessa har tegelgolv, väggfasta kalkstensbänkar i öster och väster samt järnluckor i yttervägg. De har fungerat som biktnischer. I korets södra och västra vägg återfinns mindre

nischer i muren, vilka har tolkats som bokskåp. I den västra väggen finns även spår efter två igenmurade stickbågiga muröppningar, varav den ena är den ingång som togs upp 1829. Mot väster finns Birgittaaltarskåpet uppställt. Det är tillverkat 1459 av Hans Hesse och Johannes Stenrat i Lybeck. Vid den östra väggen finns ett uppmurat altare av kalksten och vit puts. Den östra väggen är även försedd med radiatorer med dekorativa skydd i likhet med långhuset.
