Moderna kyrkor

En studie av restaureringsprocesser med utgångspunkt i Tomaskyrkan och Gideonsbergskyrkan i Västerås

Helén Sjökvist

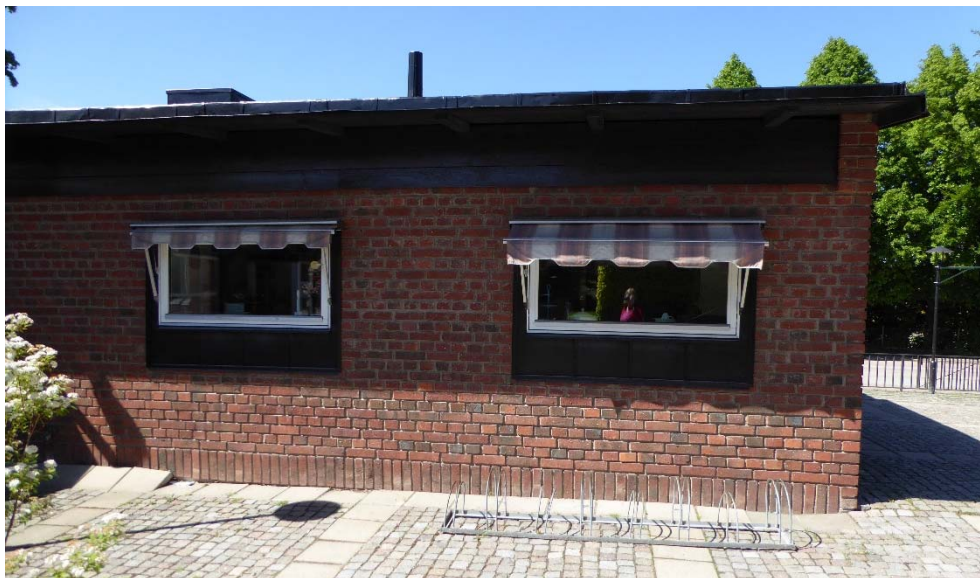
Figur. Fönstren till köket på Tomaskyrkan har förmins-kats och delvis satts igen. Foto: Helén Sjökvist.

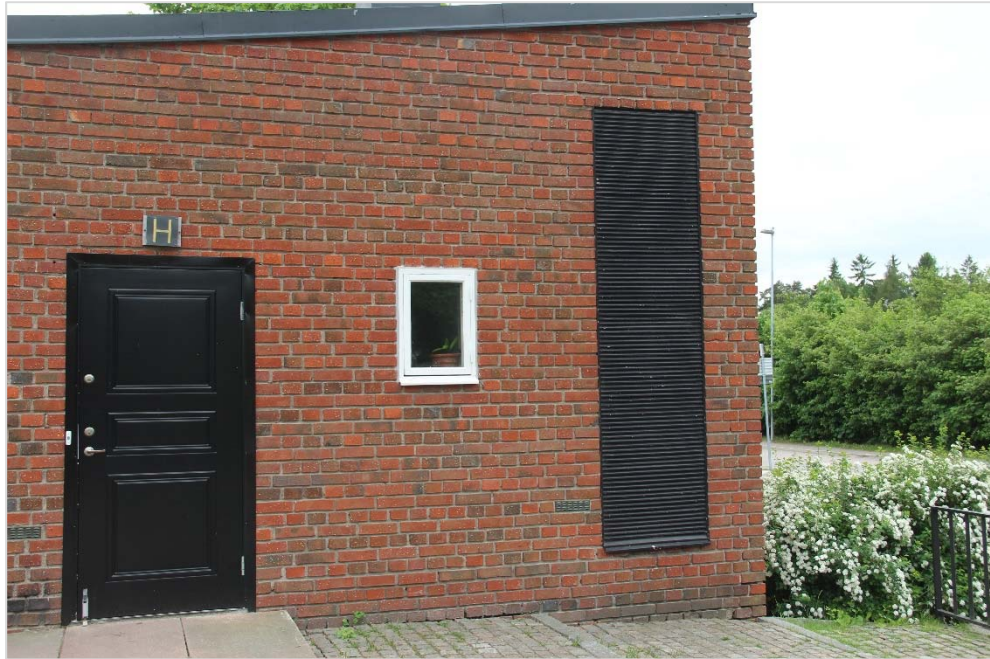
Figur. Vid någon tidpunkt har dörren vid ingång H på Tomaskyrkan bytts ut till en spegeldörr som helt saknar byggnadens modernistiska prägel. Foto: Helén Sjökvist.

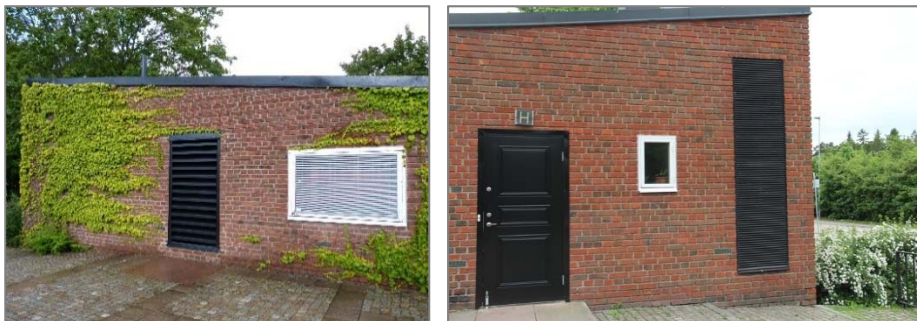
Figur. Nyttillkommet galler för luftintag ersatte tidigare dörröppning. Foto: Helén Sjökvist.

Figur. Södra längan hade sedan tidigare ett tilluftsgaller med tätare sittande, smäckrare lameller. Foto: Lisa Skanser.
