Reslövs kyrka

Kulturhistorisk karaktäristik och bedömning

HENRIK NILSSON 2016-10-04

Marieholms församling, Frosta kontrakt, Lunds stift, Reslövs socken, Reslöv 57:1–Hus nr 1, Eslövs kommun, Skåne län, Skåne.

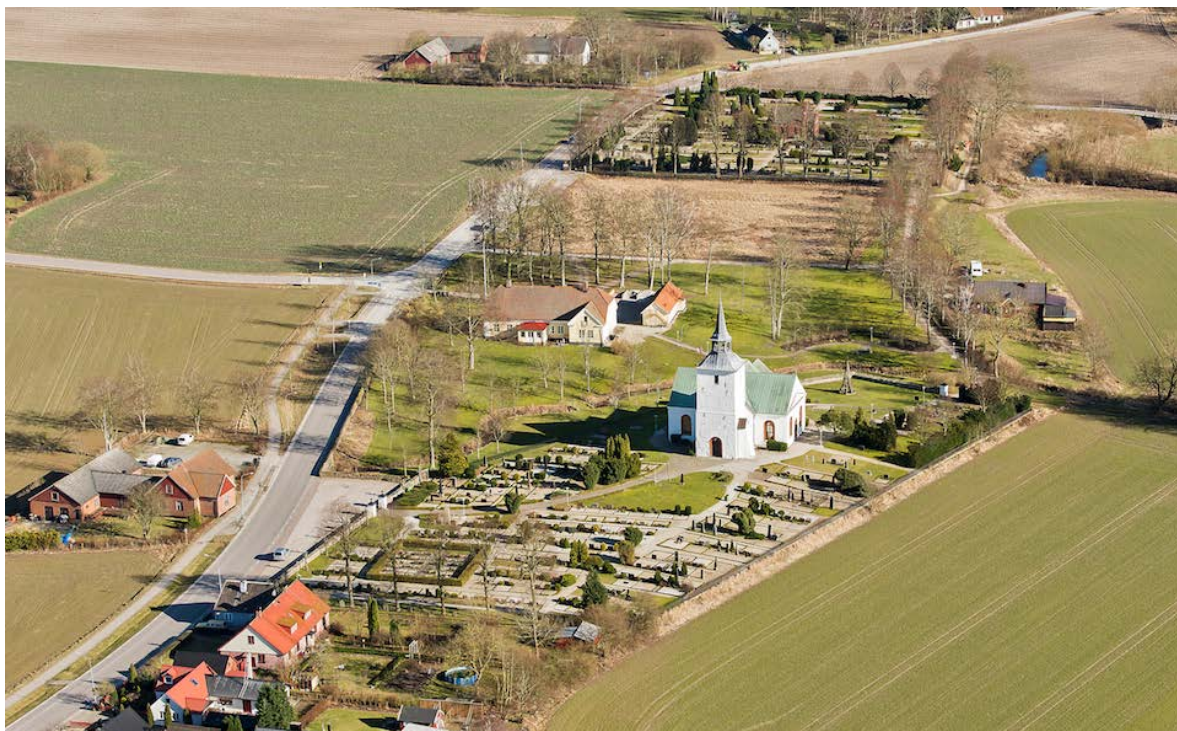
Flygbild över Reslöv 2014, tagen från sydväst. Foto: Pär-Martin Hedberg.

Kyrkan ligger på en mindre höjd, där en sänka med en ringlande bäck i nordost skiljer kyrkogården från prästgården som idag är församlingsgård. I söder går en gångväg till Marieholm, och i norr landsvägen mellan Marieholm och Eslöv. Norr om landsvägen ligger det gamla kyrkstallet, senare församlingshem, som idag är privatbostad.

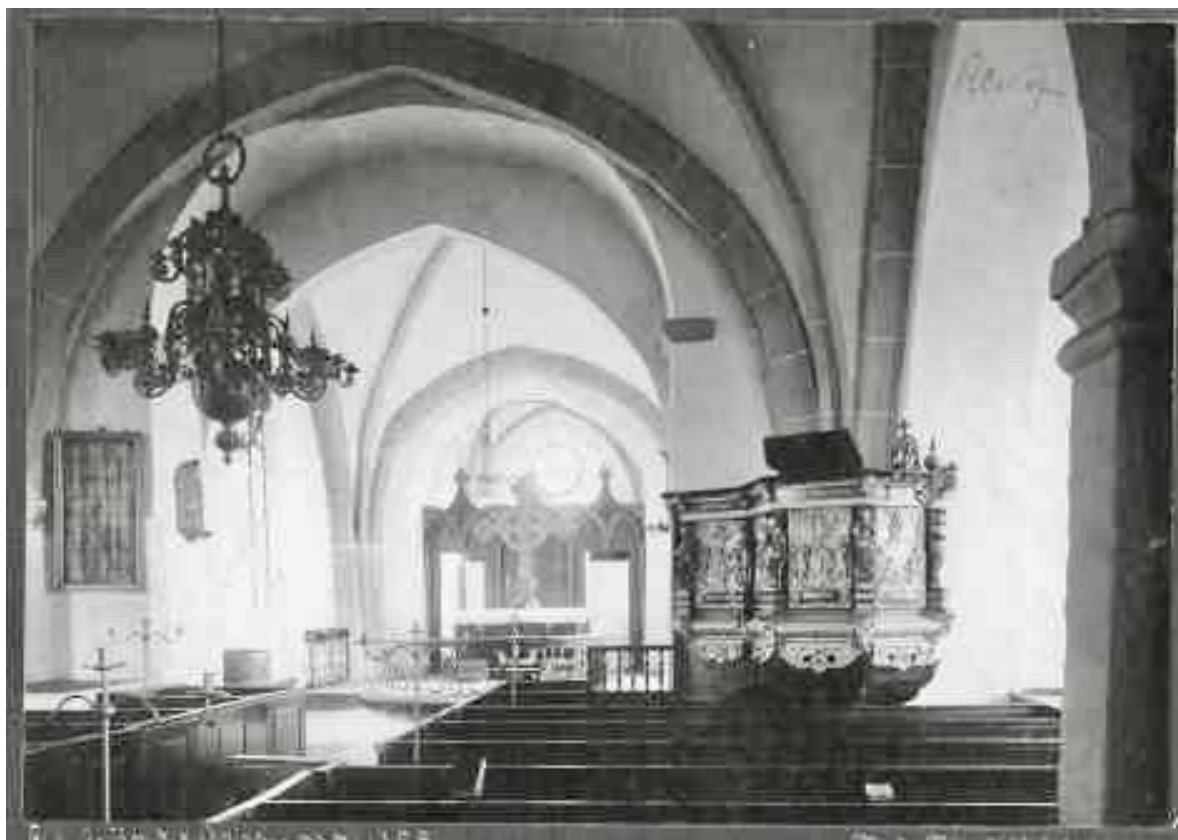
*Kyrkorummet i början av 1900-talet med kvadermålade sköld- och gördelbågar och stängda bänkkvarter. Foto: Theodor Wählin. Bilden hämtad från Riksantikvarie-
ämbetets bilddatabas Kulturmiljöbild.*

1904 dokumenterar domkyrkoarkitekten Theodor Wählin Reslövs kyrkan och upp-
rättar ett restaureringsprogram. Av Wählin's dokumentation framgår bland annat att
valvens ribbor och gördelbågar var kvadermålade samt att sakristian doldes bakom ett
skrank i nygotiskt utförande. Han beskriver även romanska kalkmålningar ovanför
valvslagningarna, på östra långhusväggen och på samtliga väggar i koret. Wählin's res-
taureringsförslag blir omfattande men när arbetena genomförs 1909 kommer endast
en bråkdel av förslaget förverkligas. Kyrkan får då sina nuvarande öppna bänkkvarter
och troligen även nytt golv av viktoriaplattor. En ny orgel tillverkad av Åkerman &
Lund i Stockholm med fasad ritad av Wählin installeras på läktaren.

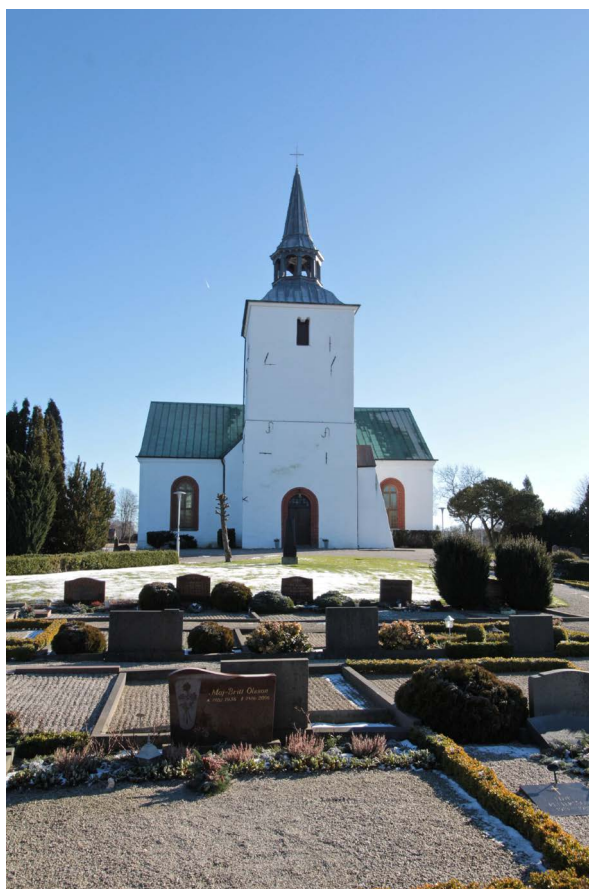
Kyrkan sedd från väster.

Västportalen i tornet fungerar som kyrkans huvudingång och utgörs av en rundbågig omfattning i handslaget rött tegel i tre språng. I denna sitter en rakt avslutad pardörr klädd med brunlackad, stående furupanel som tillkom vid 1965 års restaurering. Trycke och låsskylt i mässing av modernt snitt utan profilering. Nedtill en sparkplåt i koppar. Ovan pardörren ett lunettformat överljus med klarglas som delas av en vertikal spröjs. Utanpå lunettbågen sitter ett smitt järngaller. På tornets södra sida står en kraftig strävpelare avtäckt med kopparplåt. På norra sidan i andra våningen finns tornets enda fönsteröppning, en smal rektangulär öppning som är ursprunglig. Vid övergången till klockvåningen, som troligen tillkommit senare, kragar murverket in. Ljudöppningarna i fyra väderstreck består av två smala rundbågiga öppningar vardera, som ursprungligen varit kopplade med kolonnetter. Tornhuven i barockstil med karnisformade fall avslutas med en tornspira ståendes på en öppen lanternin.

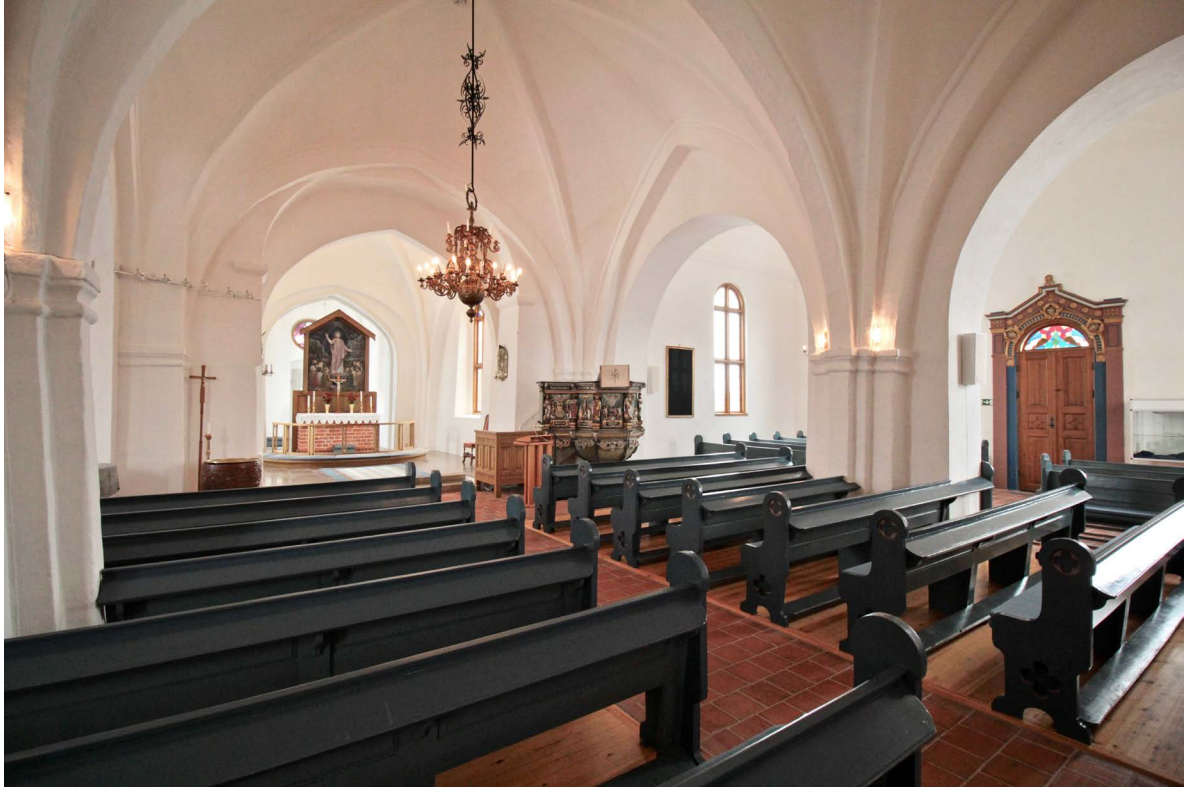
Långhus, kor och den södra korsarmen. Sydportalen kröns av en prydnadsgavel från en tidigare orgelfasad tillverkad 1859.

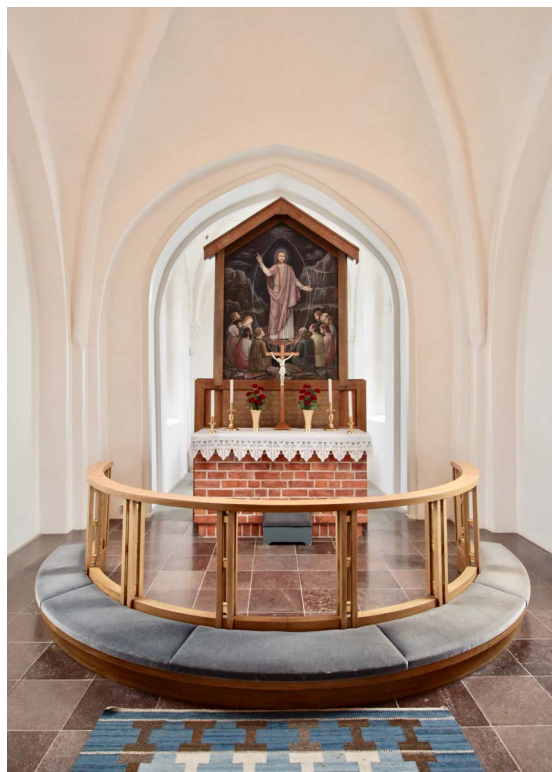
I altartavlan från 1933 med titeln "Jesus undervisar sina apostlar" lär konstnären Hugo Gehlin ha målat in både sig själv och sin hustru som två av apostlarna.

Altaruppsatsen från 1965 är ritad av Torsten Leon Nilsson och består av en gavelformad skärm i ek, som liksom altaret närmast är en replika av en altaruppsats från 1933. *Altartavlan* framställer bergspredikan och målades 1933 av konstnären Hugo Gehlin.

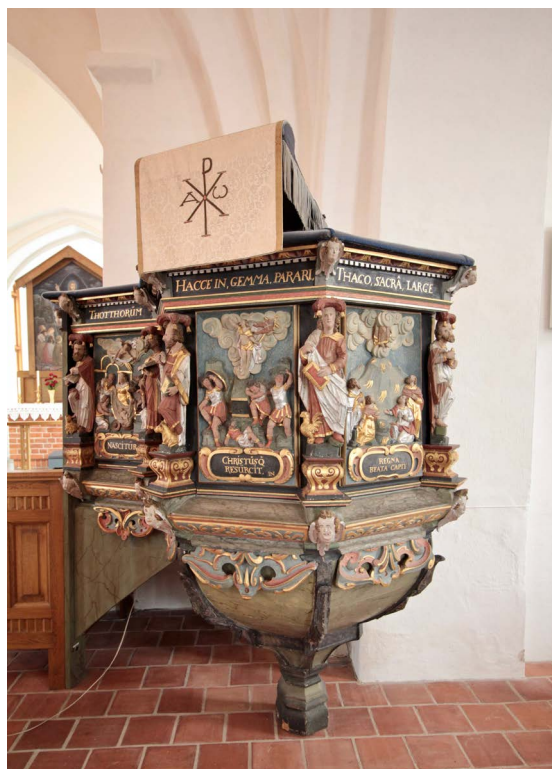
Predikstolen från 1630.

Predikstolen tillverkades 1630 av bildhuggaren Statius Otto i Lübeck och skänktes tillsammans med en baldakin som inte finns bevarad till kyrkan av dess dåvarande patronus Tage Ottesen Thott. Den firsidiga korgen vilar på ett karnisformat understycke och har panelfyllningar i skuren relief som framställer Kristi födelse, korsfästelsen, uppståndelsen, himmelfärden och yttersta domen. Fyllningarna avgränsas av skulpturer föreställande de fyra evangelisterna och två apostlar med respektive attribut. Predikstolen har målats om och restaurerats vid minst fyra tillfällen, 1751, 1774, 1937 och 1980. Trappans vinkelställda sidostycken i ek tillkom 1979 och har tre fyllnings speglar vardera.

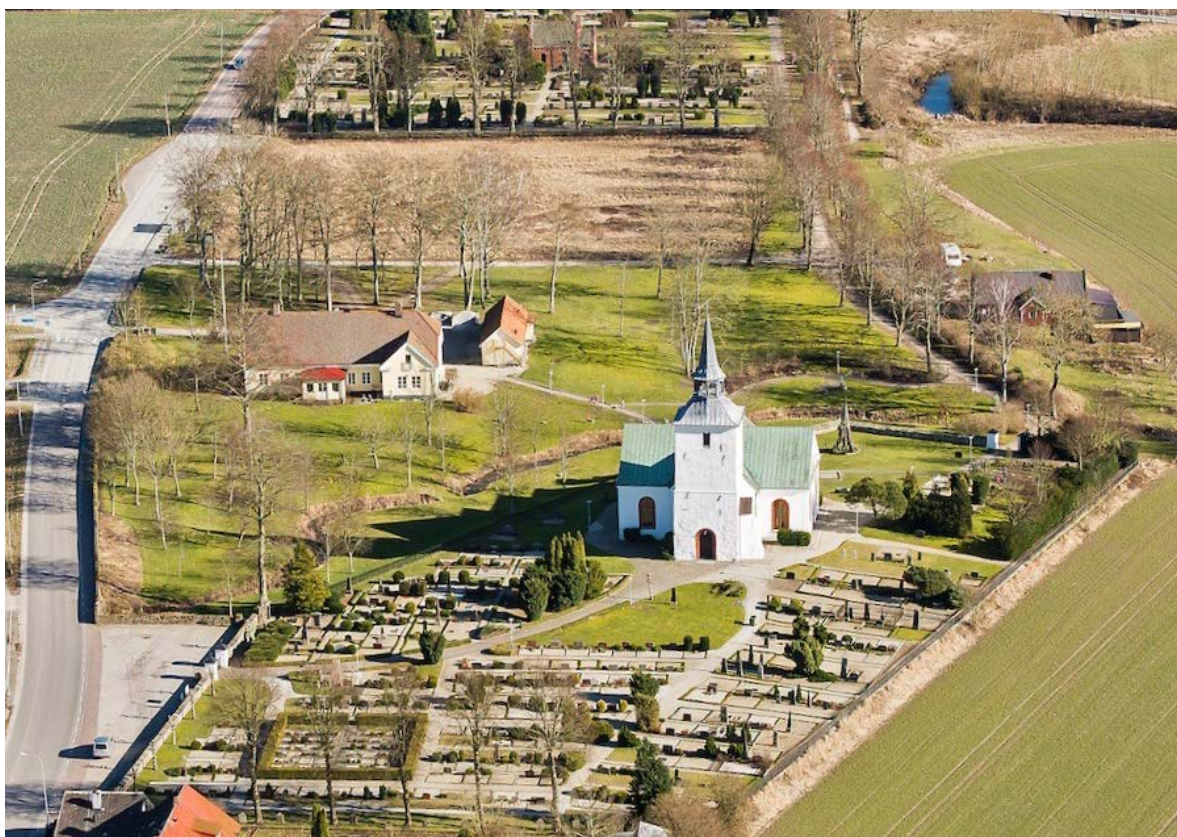
Gamla kyrkogården har haft samma planform sedan 1911. Överst i bild skimtar nya kyrkogården som anlades i början av 1890-talet. Foto: Pär-Martin Hedberg.

På en ritning över gamla kyrkogården från 1911 av länsträdgårdsmästare C J Lenné, som möjligen hör samman med en utvidgning, finns indelade gravplatser endast i två kvarter, sydväst och nordväst om kyrkan. Kyrkogården har här samma yttre avgränsningar som idag. De delar som inte har indelade gravplatser har karaktär av engelsk park, med asymmetriska gångsystem och oregelbundet placerad växtlighet.

Idag präglas kyrkogården ännu av den asymmetriska planen från tidigt 1900-tal och den smått kuperade topografin. Kvarteren närmast kyrkan är gräsbeklädda med äldre, relativt få, gravvårdar. Ett kvarter i sydost utgör askgravplats. Kvarteren i sydväst respektive nordväst har högresta stenar typiska för tiden kring sekelskiftet 1900. Väster om kyrkan dominerar kyrkogårdsarkitekturen från mitten av 1900-talet där vårdarnas höjd och gravplatsernas storlek är mer återhållsam. Längst i väster finns ett flertal äldre gravstenar uppställda.

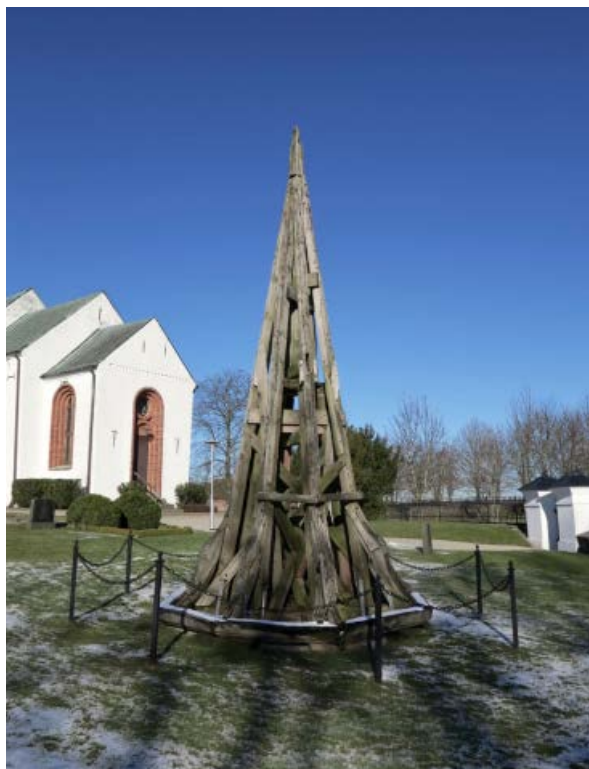
På kyrkogården öster om kyrkan står den utbytta tornspirestommen från 1692.

Under 2000-talets första hälft installeras jordvärme i kyrkan varpå det tidigare pannrummet ombyggs till RWC. 2009–2010 byts tornspirans stomme från 1692 ut mot en nytillverkad kopia och blyplåtarna gjuts om. Församlingen hade av ekonomiska skäl önskat byta takmaterial till kopparplåt, men förslaget avsågs av länsrätten med hänvisning till blytakets kulturhistoriska värden.

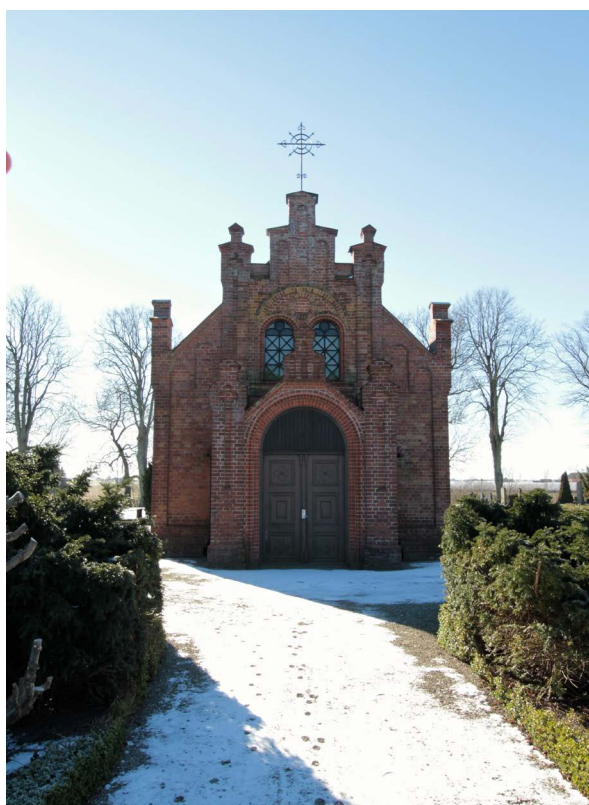
Gravkapellet på nya kyrkogården uppfördes under tidigt 1890-tal.

På gamla kyrkogården finns i byggnader utöver kyrkan. Vid anläggandet av nya kyrkogården uppfördes ett centralt placerat gravkapell i vad som brukar kallas avtagande nygotisk stil, där andra stilarter, i detta fall nyromantik, blandas med nygotikens formspråk. Byggnaden är uppförd i rött tegel i kryssförband med rundbågiga fönster- och portomfattningar, rundbågefriser och krenelering.
