Gislövs kyrka

Kulturhistorisk karaktäristik och bedömning

KRISTINA SIMONSSON, 2018-10-18

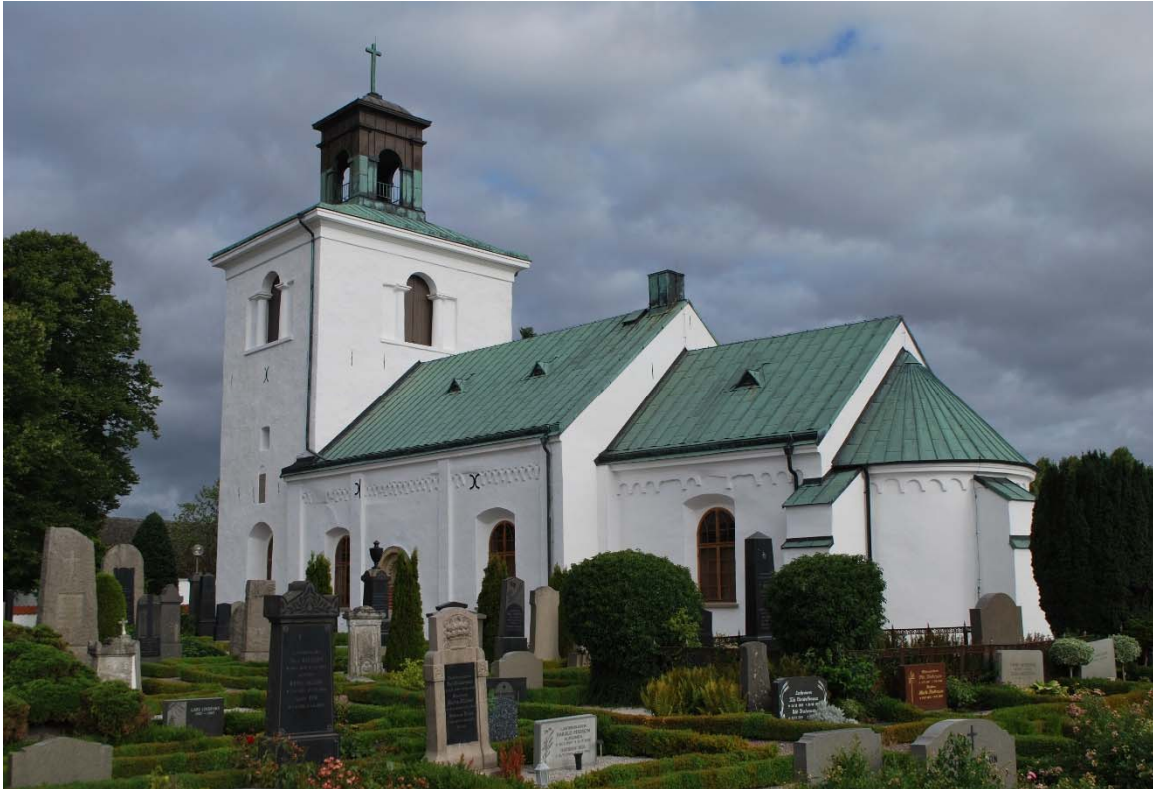
Fasad mot sydöst.

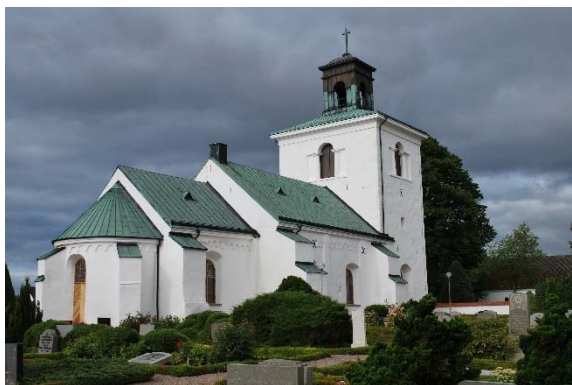
Fasad mot nordöst.

De romanska murarna är uppförda som skalmurar av tegel murade i munkförband. Murarna är slätputsade med kvastad yta. Strävpelare på norra sidan av långhuset samt på kor och absid förstärker murarna. Koret och absiden har under takgesimsen en

rundbågsfris, absiden har en utskjutande sockel.

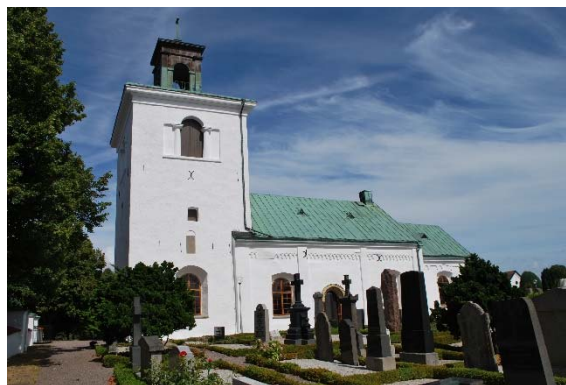
Fasad mot söder.

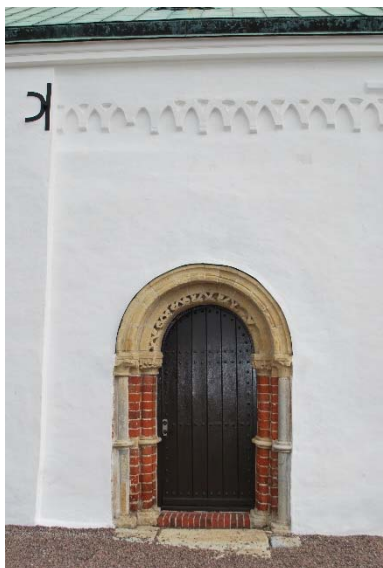
Sydportalen.

Den ursprungliga sydportalen från 1200-talet togs åter upp på 1930-talet. Portalen är rundbågig och rikt dekorerad med en valvbåge av huggen sandsten vilande på tegel- och stenkolonner med kapitäl av sandsten. De yttre kolonnerna har ungotiska

bladknoppskapital. Valvbågens innersta språng är en genombruten bladranka av sandsten. Dörren från 1930-talet har stående brunmålade ekpanel fäst med stora kullriga kopparspik.

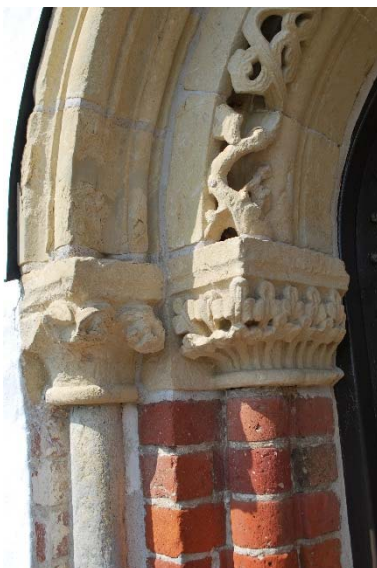
Detalj av sydportalen.

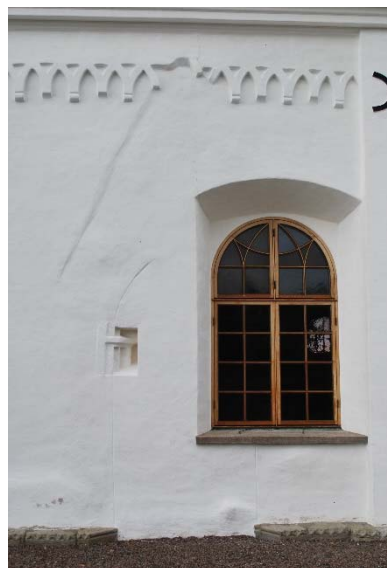
Fasad mot norr. Rester av nordportal.

På norra sidan av långhuset syns spår av den igensatta medeltida nordportalen vid sidan om ett fönster. Sockeln och rundbågsfrisen har ett avbrott där portalen varit. Den hade en profilerad omfattning och en prydnadsgavel (vimperg) vilka delvis avtecknar sig i putsen.

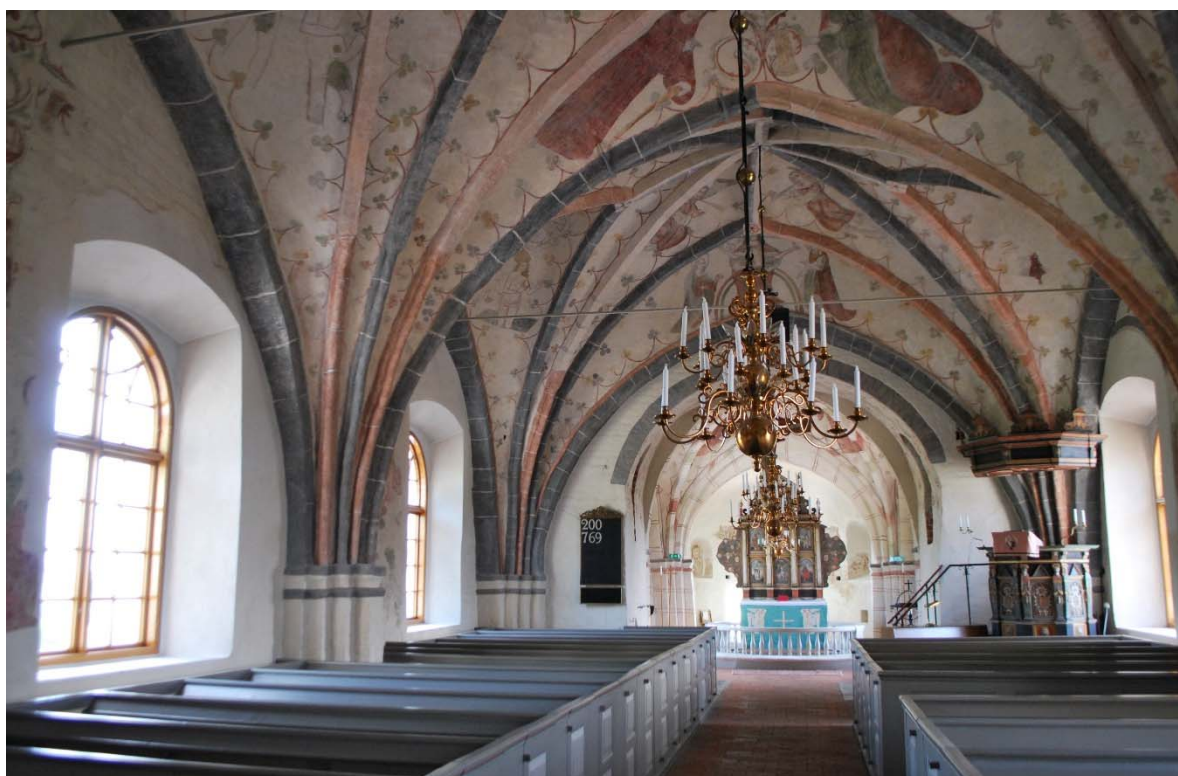
Långhuset mot koret i öster.

Långhuset är välvt med två putsade bemålade spetsbågiga stjärnribbvalv från 1400-talet, vilande på fyrsprångiga pilastrar med kragband. Valven är murade med halvstenstegel och valvkapporna har en ojämn, levande yta. Valvribborna har rektangulärt tvärsnitt som övergår i treklöverformade ribbor mot pilastrarna. I valven hänger mässingskronor. Den norra och södra muren sammanbinds med dragjärn.

Väggar och valv är mycket rikt bemålade. I en första etapp efter valvslagningen målades med bågfriser vid sidan om ribborna och kvaderimitation i rött och grått på ribborna i långhuset. Kring 1500 tillkom bildmotiven och växtrankor på väggar och valv målade av den så kallade Gislövmästaren, som man tror även målade Silvåkra kyrka. I det västra valvet skildras skapelseberättelsen. Adam och Eva med ormen, Evas skapelse från Adam, utdrivandet ur paradiset samt flera änglar. I det östra valvet återges Yttersta domen. Kristus med svärd och lilja i munnen tronar på regnbågen. Ängeln Mikael väger själarna. Ett stort odjursgap fyllt med människor skildrar helvetet. En bild skildrar uppståndelsen.

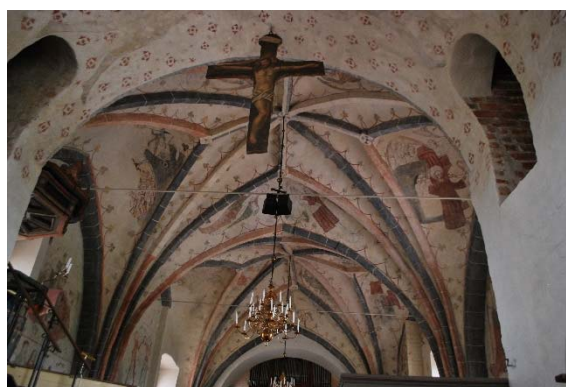
Triumfbågen med kalkmålning och öppning till trappor

1973 fick kyrkan ny orgel och läktarbarriären förnyades efter ritning av Eiler Græbe. 1988 konserverades kalkmålningarna. Då återupptäcktes och öppnades triumfbågens muröppningar med invändiga tegeltrappor.

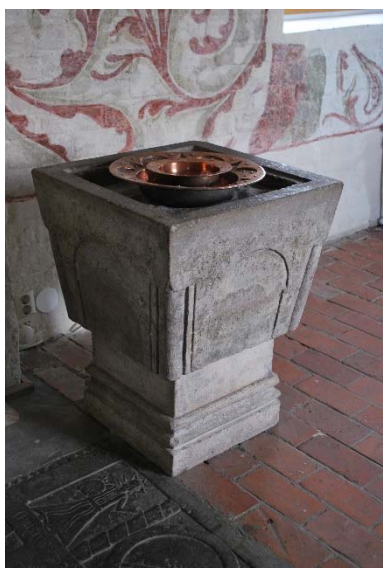
Dopfont.

Dopfunten av sten är troligen från 1200-talet kring kyrkans uppförande. Den kvadratiske cuppan är dekorerad med rundstavar i hörnen och rundbågsfält på sidorna. Foten är rak med utkragande sockel. Funten hänförs till Munkarpsgruppen av Lars Tynell i "Skånes medeltida dopfuntar". De kännetecknas av fyrsidig cuppa som avsmalnar neråt och är dekorerade med rundstavar i hörnen och rundbågsfält på sidorna. Ett 25-tal dopfuntar, huvudsakligen i sydvästra Skåne, ingår i denna grupp.

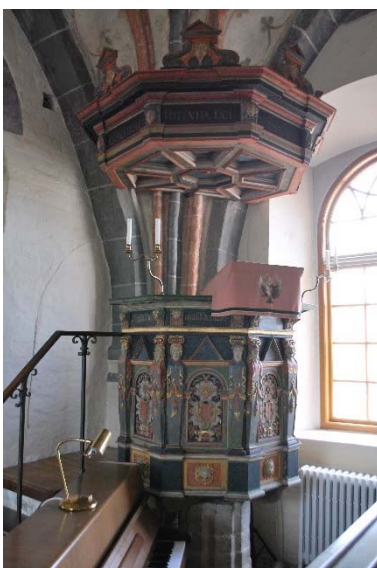
Predikstol.

Predikstolen är av snidad bemålad ek från början av 1600-talet. Trappan tillkom 1937 och korgen vilar på en medeltida stenpelare sedan 1937. Vid denna tid togs den vita färgen bort och predikstolen återfick sina ursprungliga färger. På korgens sidor finns vapensköldar inom rundbågar under gavelfält. Korgens hörn markeras av karyatider och hermer. Trappan vilar på ett medeltida sidoaltare.
