Kräklingbo kyrka

Karaktärisering 2020

Svenska kyrkan

Gotlands
Museum

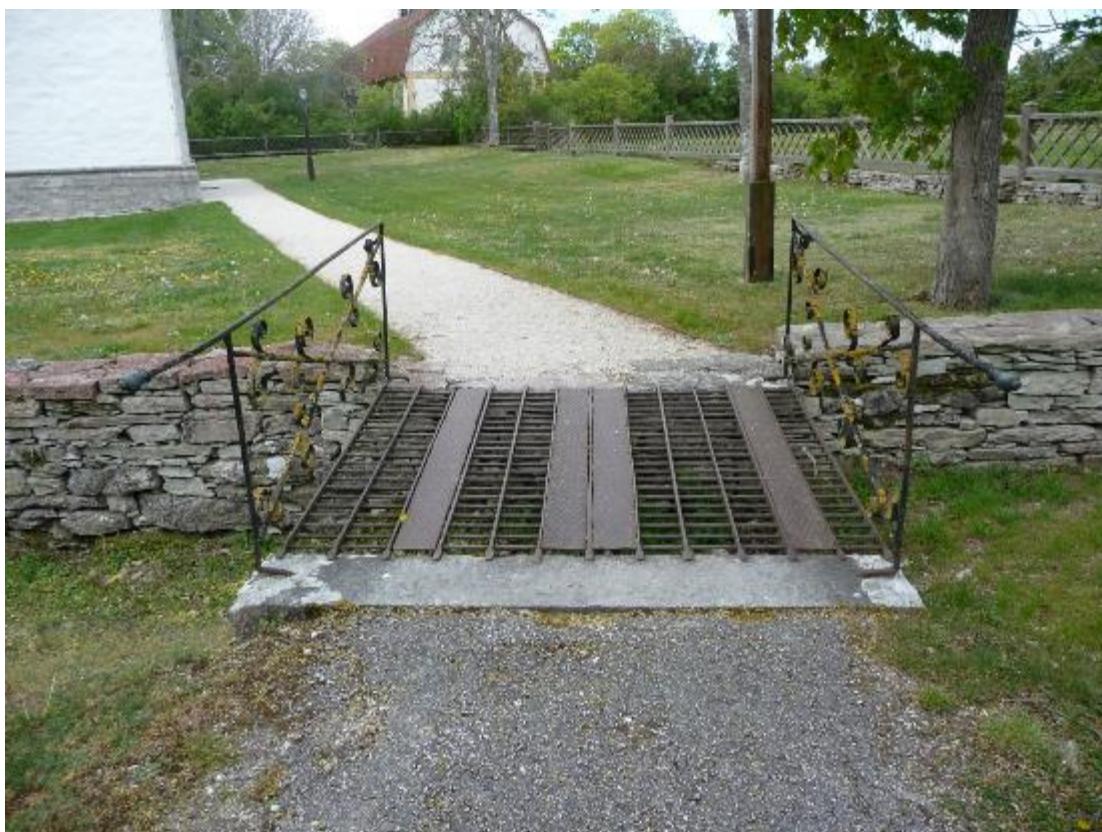
Den norra ingången med en färst (järngaller). Här syns också den västra delen av kyrkogården vilken saknar synliga gravar. Foto ES 2020.

Norra sträckningen har två öppningar vilka föregås av färister (järngaller). På den södra sträckningen finns en enkel trägrind till prästgården och i väster finns en trägrind till det öppna området med en minneslund. En grusgång leder från den nordvästra ingången utmed kyrkans västra fasad och vidare längs med den södra fram till södra långhusportalen. Belysningen på kyrkogården utgörs av tre belysningsstolpar av trä.

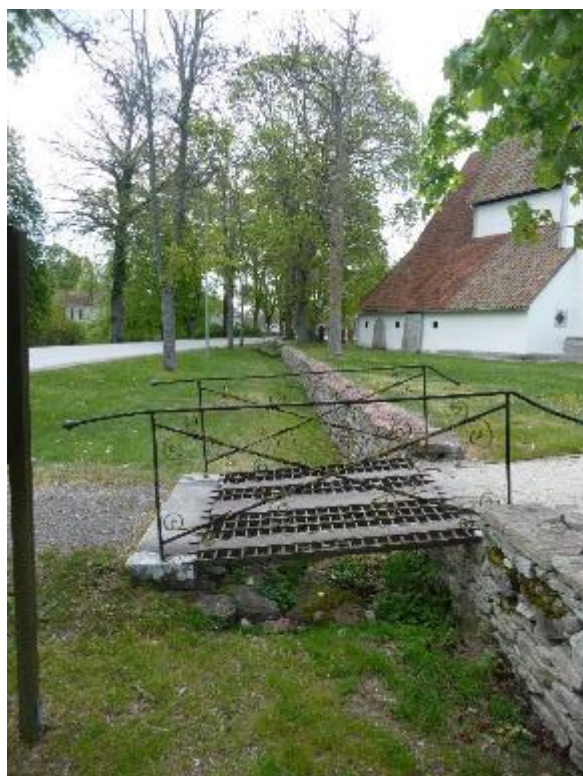
Den norra ingången och terrassmuren. Foto ES 2020.

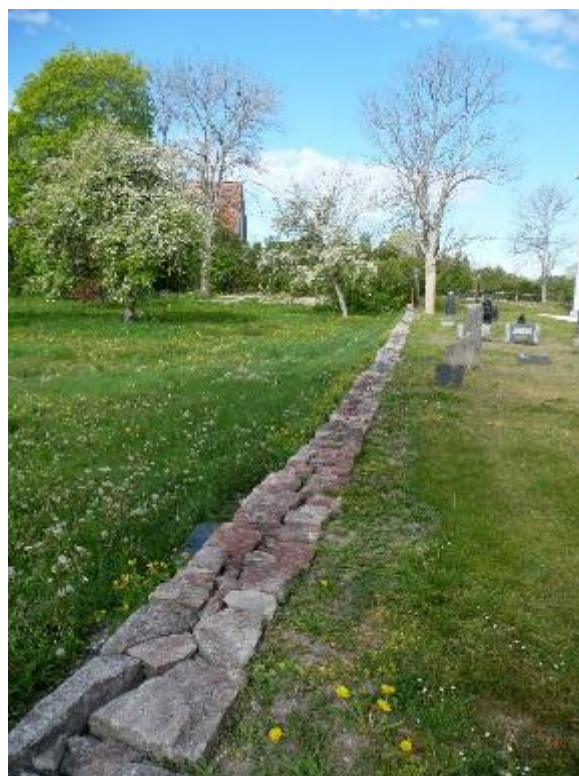
Den södra terrassmuren fotograferad från öster. Foto ES 2020.

Den äldre kyrkogården har formen av en rätvinklig triangel med avhuggen topp i öster. Den södra kyrkogårdssträckningen mäter 67 meter, den östra 28 meter, den norra 69 meter, och den västra 42 meter. Kyrkogården omges av terrassmurar - kallmurade av kalksten. Västra muren, liksom delar av det sydvästra hörnet har också trästaket. Den södra terrassmuren är delvis täckt med kalkstenshällar.

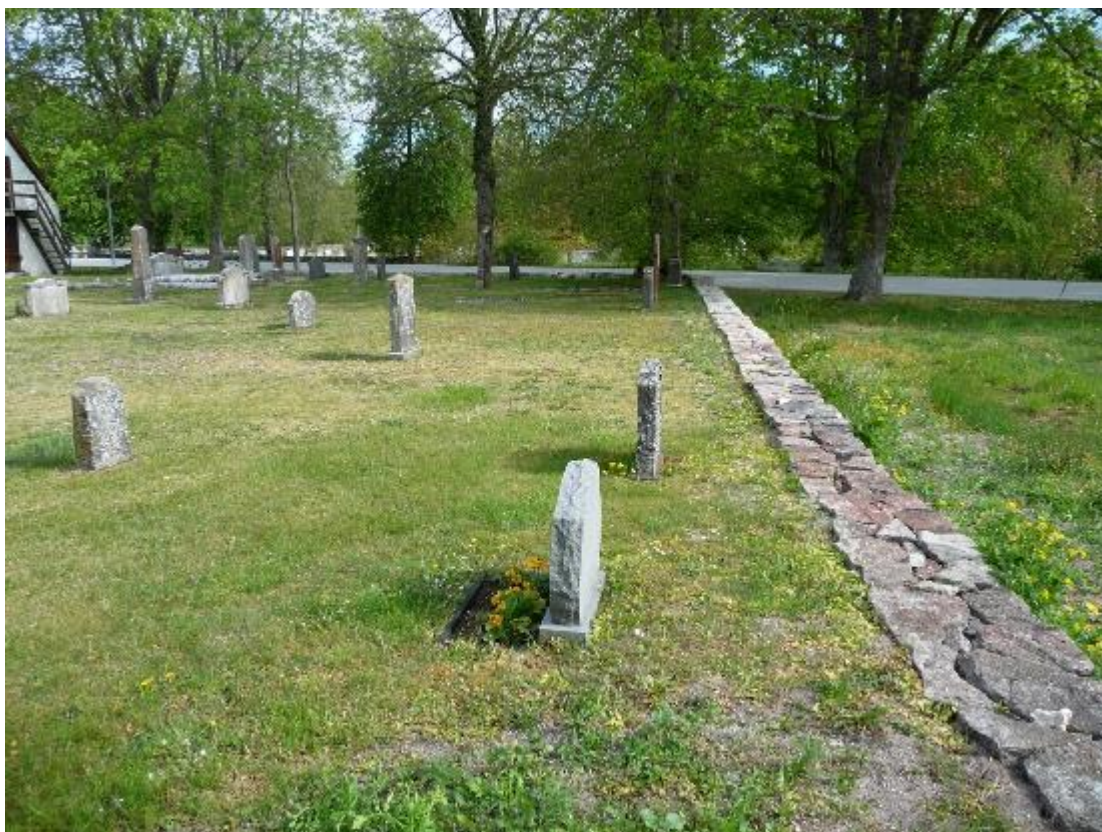
Den östra terrassmuren fotograferad från söder. Foto ES 2020.

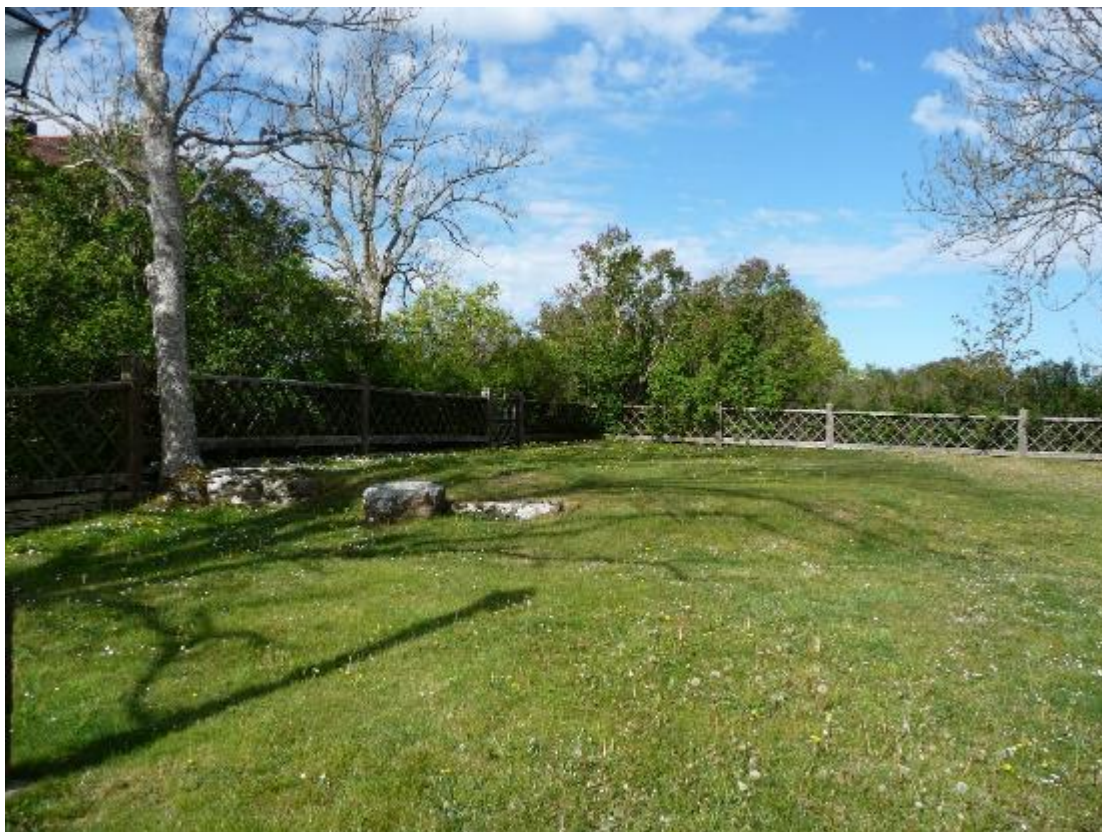
Det sydvästra hörnet av kyrkogården med grunden efter en trolig kastal. Foto ES 2020.

I sydvästra hörnet mot prästgården syns grundmurar efter en försvunnen byggnad, troligen en kastal. Enligt Langebek fanns den ännu 1753 men revs enligt protokoll mellan 1763 och 1775 när man byggde om ladugårdar och uthus vid prästgården. Den bevarade grunden mäter 10 x 10 m.

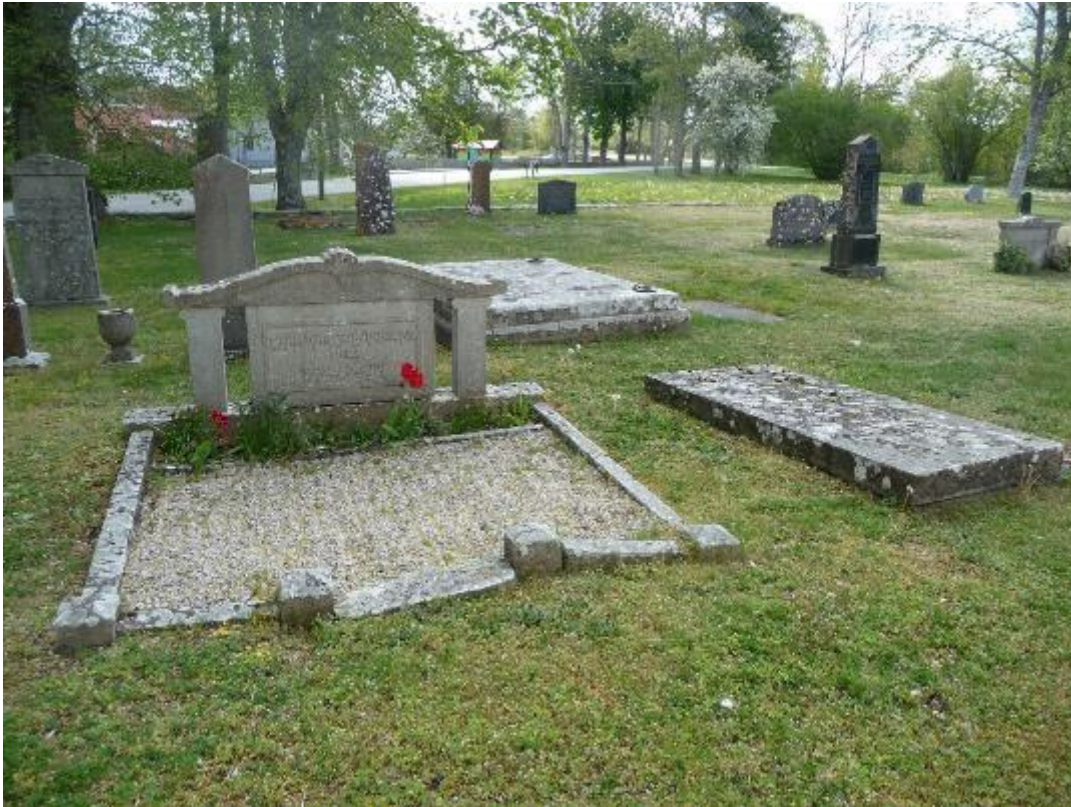
Gravvård i kalksten från 1930-40-talet täckt med grus och omgiven av en ram i kalksten. Utpekad som kulturhistoriskt värdefull genom att den är tidstypisk och är en grusgrav, samt att den har ett personhistoriskt värde. Foto ES 2020.

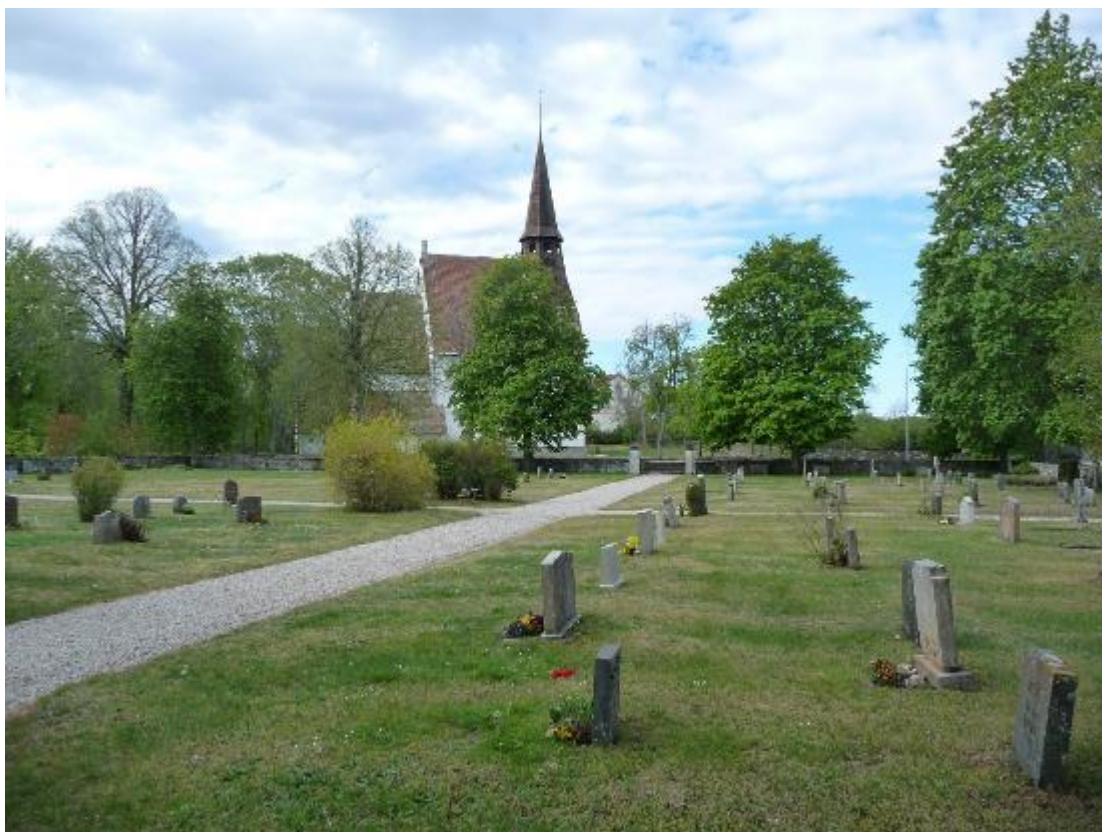
Den yngre kyrkogården, anlagd 1938, fotograferad från norr. Kyrkogården har grusade gångar formade som ett kors vilket avdelar kyrkogården i fyra kvarter. Foto ES 2020.

Den yngre kyrkogården är anlagd omkring 1938, och har i det närmaste en kvadratisk plan. Kyrkogården omges av kallmurar av kalksten med täckhällar. Muren är ca 110 cm hög och 60 cm bred. Gångsystemet bildar ett likarmat kors vilka delar in kyrkogården i fyra kvarter. Öppningar finns i den norra och södra muren. De är försedda med dubbla järngrindar monterade i stenstolpar vilka är krönta av träklot. Till den södra grinden leder en stentrappa belagd med asfalt. Den yngre delen av kyrkogården omges av en trädkrans bestående av äldre friväxande hästkastanj (nr 26, 27, 33, 39, 41, 43), äldre friväxande skogslönn (nr 28, 32, 34-38), äldre friväxande tysklönn (nr 29), äldre friväxande lind (nr 30, 31, 42) och äldre friväxande ek (nr 40). (Se situationsplan s. 9). De flesta gravar är belägna inom den västra delen, samt utmed murarna. I den östra delen finns endast ett fåtal gravvårdar.

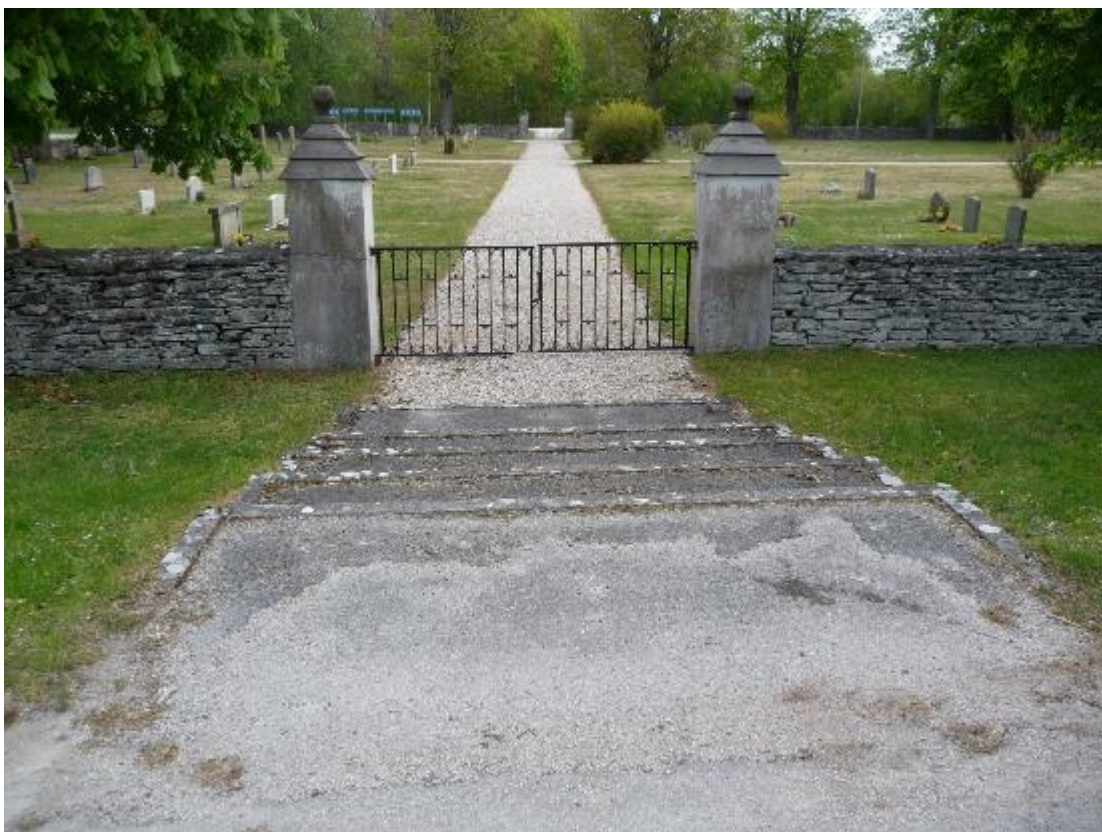
Den södra ingången har en trappa belagd med asfalt och grindar i smidesjärn med murade stolpar. Foto ES 2020.

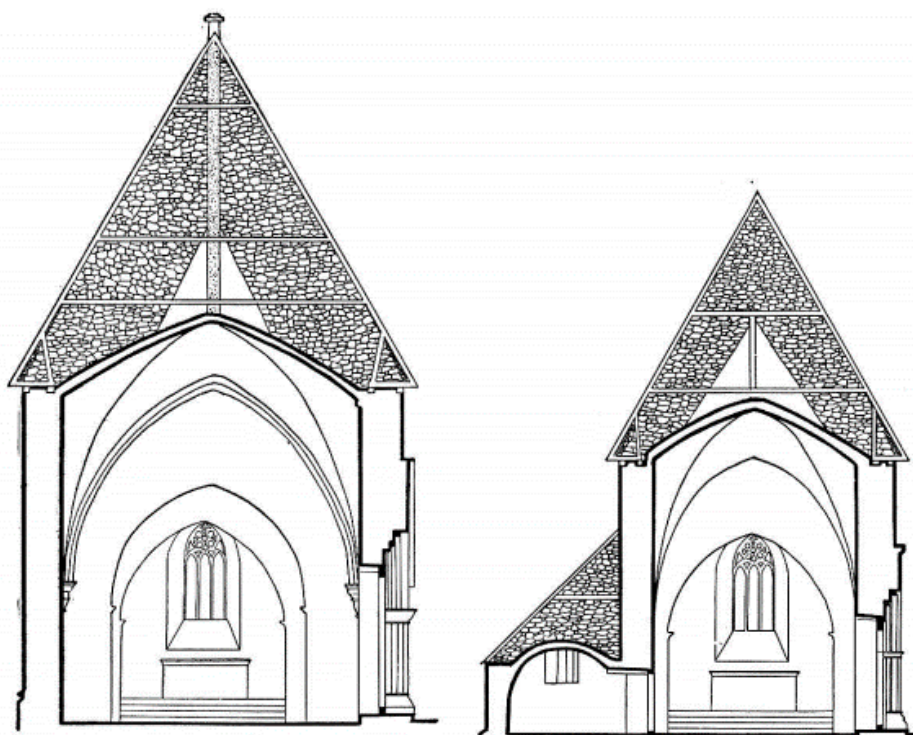
Tvärsektioner genom långhus och kor med sakristia mot öster. Uppmätning Bo Lindwall 1941. Efter Sveriges Kyrkor (84), Gotland IV:4 (1959).

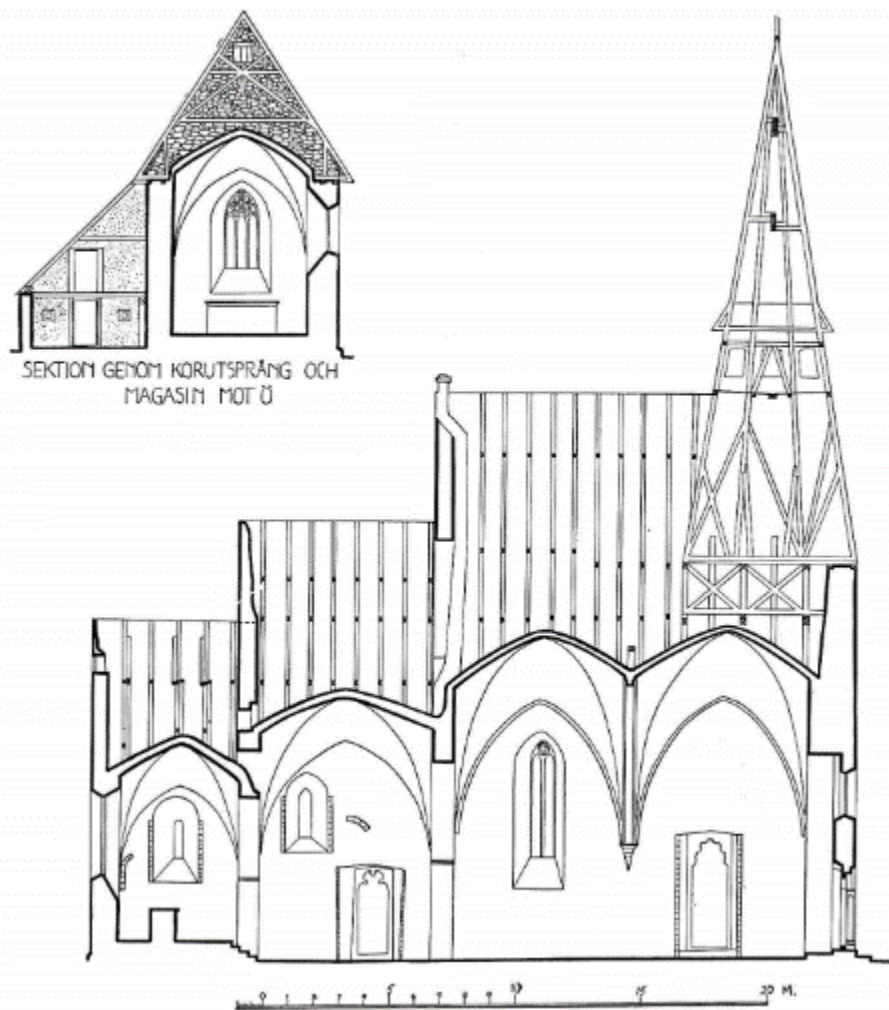
Längdsektion mot söder samt tvärsektion genom korutsprång och magasin mot öster. Uppmätning Bo Lindwall 1941. Efter Sveriges Kyrkor (84), Gotland IV:4 (1959). T.v. exteriör från sydöst. Bild på pastoratets sigill från 1828, utfört av G. A. Unnerus efter egen teckning. ATA, Sveriges Kyrkors arkiv, okat. Foto JL 2019. Att magasinet saknas till höger om östgaveln talar för att det inte var byggt än. Nedan sigillstampen. Foto Danne Petterson 2001–03, Visby stift.

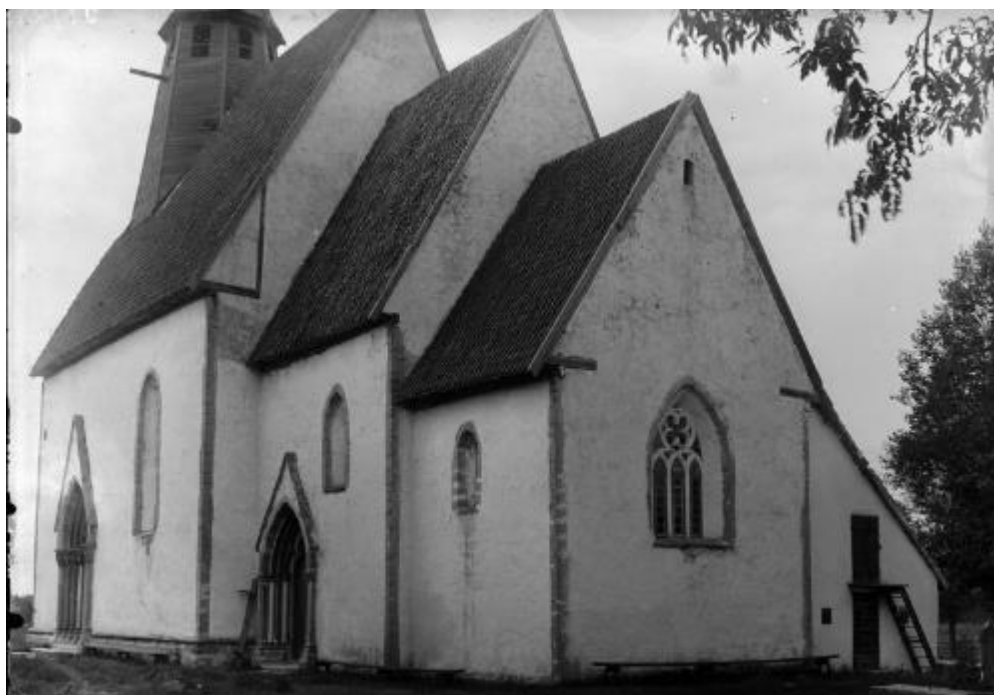
Exteriör från sydöst, troligen omkring 1900. Portalerna har nya kolonnetter, takryttaren i dåligt skick men ännu ej ersatt av den nya 1908-10. Foto (Emil Eckhoff?) ATA, RAÄ

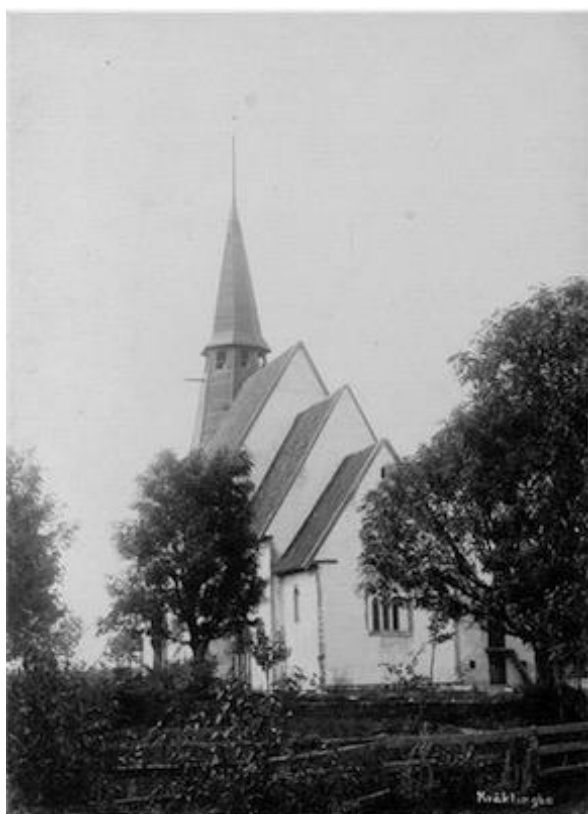
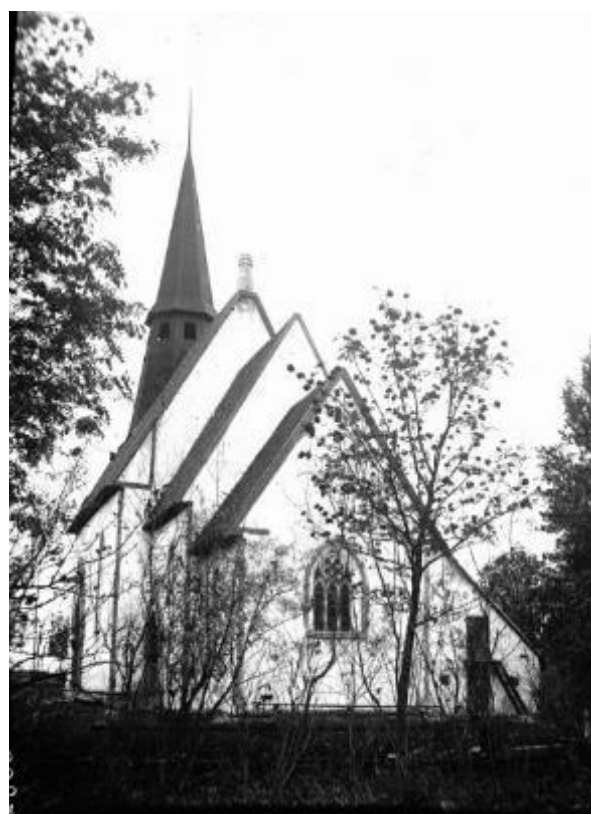
Exteriör från sydöst omkr. 1900. Foto Anna Elisabeth Lundgren, Gotlands Museum. T.h. samma vy efter takryttarens nybyggnad 1908-10. Foto Einar Erici 1916, ATA, RAÅ Kulturmiljöbild.

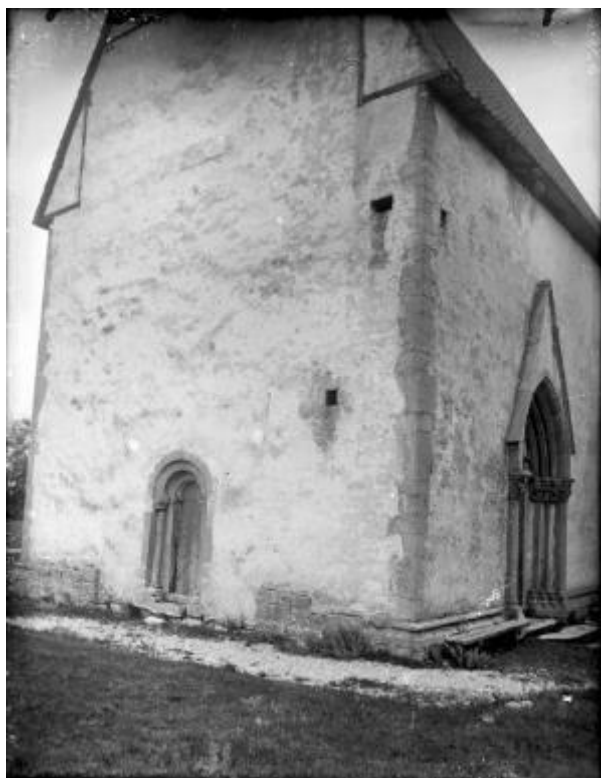
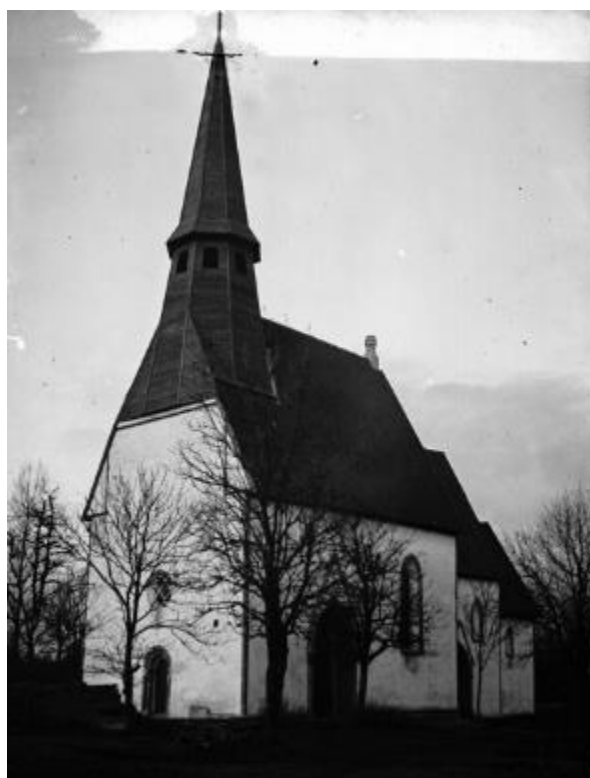
Exteriör från nordväst före och efter restaureringen 1908-10, då bl.a. rosettfönstret tillkom i väster. Foto Olof Sörling trol. omkring 1890 respektive Einar Erici 1916, ATA, RAÄ Kulturmiljöbild.

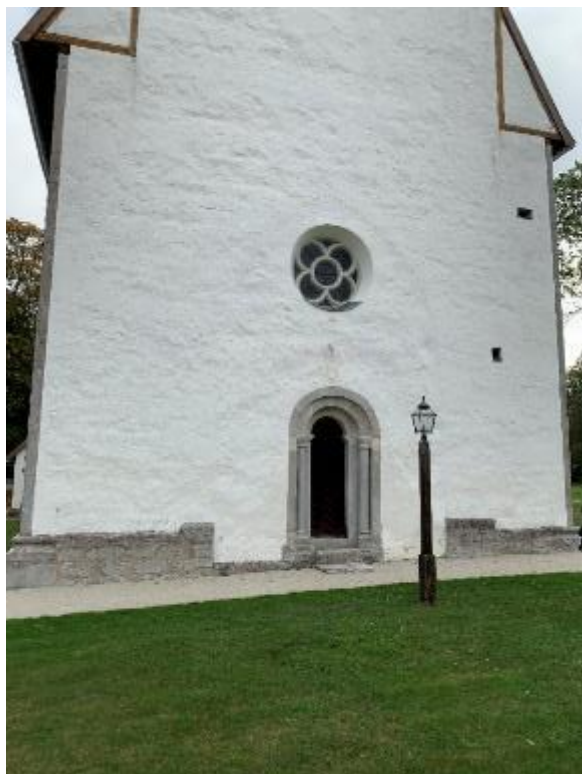
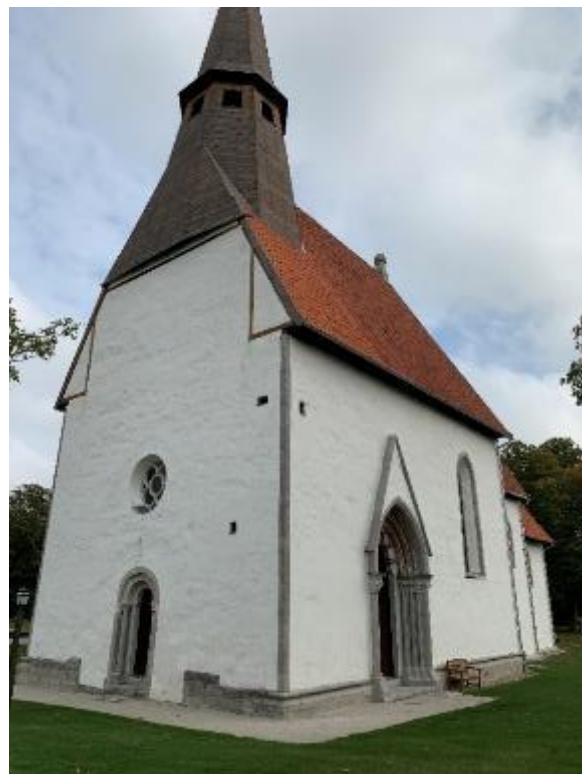
Västfasaden samt exteriör från sydväst. Den igenmurade tornbågen är markerad och sockeln är förberedd för tornbygge genom förtagningar. I den provisoriska muren sattes en portal från gamla kyrkan medan rosettfönstret är från början av 1900-talet. Foto JL 2020.

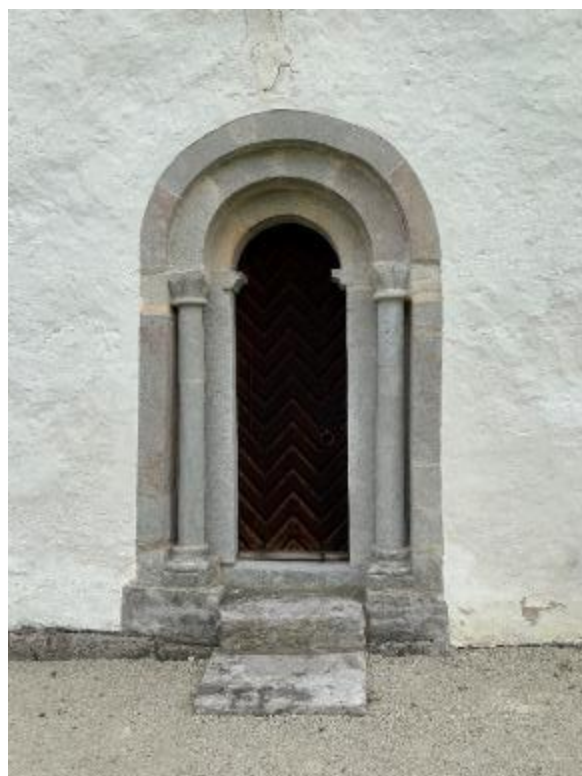
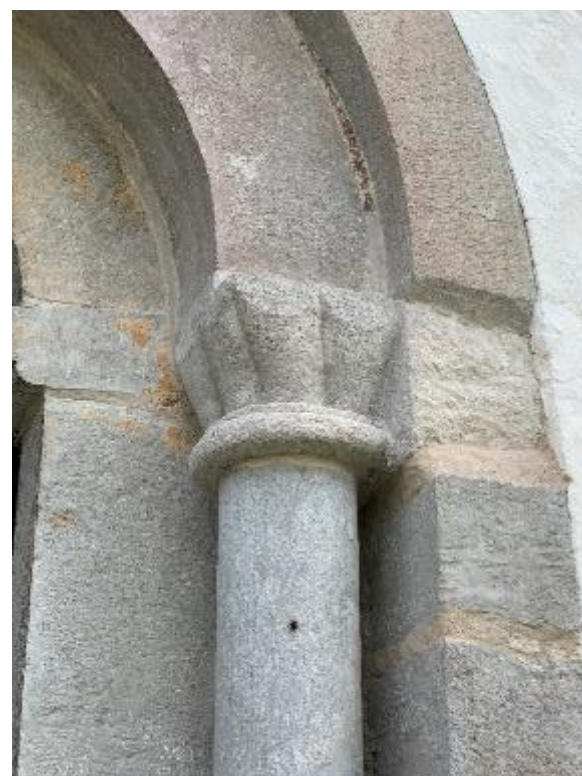
Västportalen, tidigare långhusportal i den romanska kyrkan. T.h. södra kapitalet. Foto JL 2020.

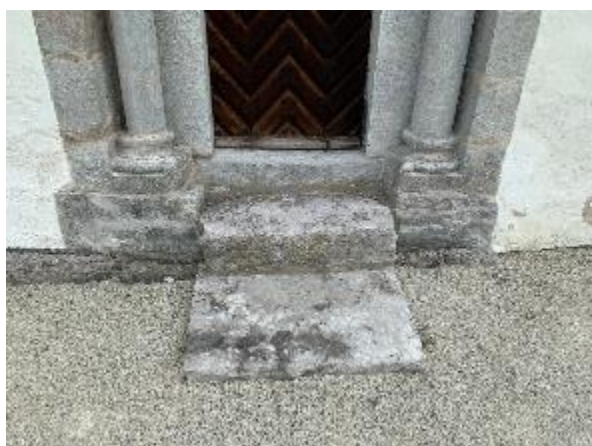
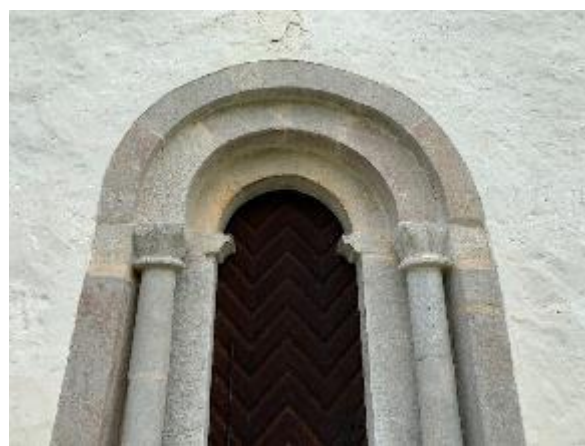
Västportalens nedre och övre delar. Foto JL 2020.

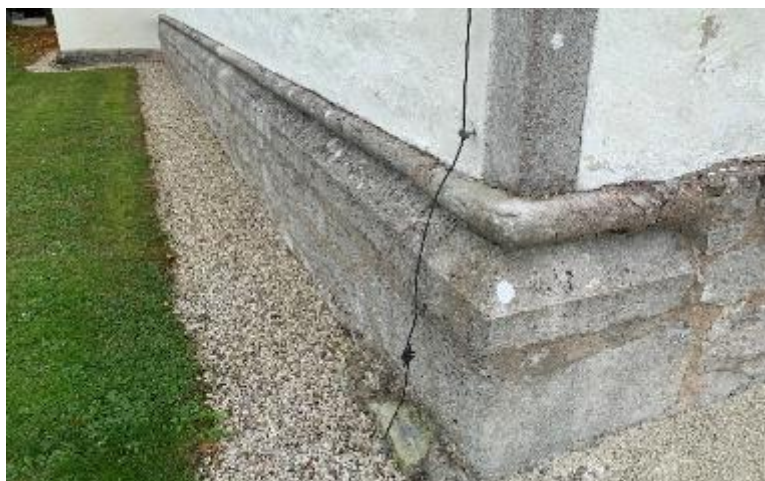
Långhusets sockel
längs nordfasaden.
Foto JL 2020.

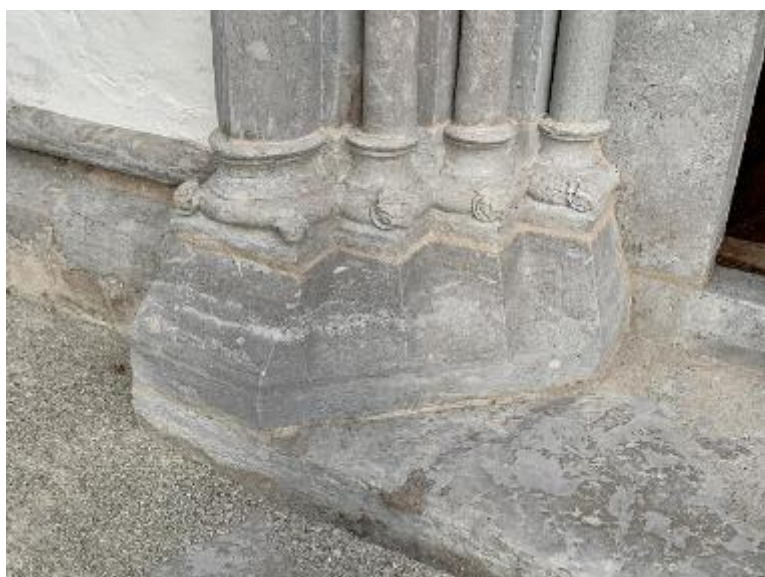
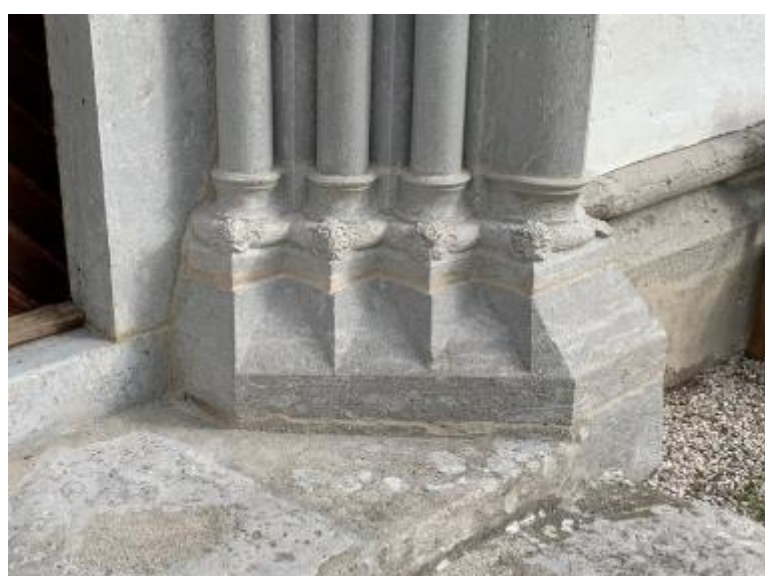
Södra långhusportalens
baser. Foto JL 2020.

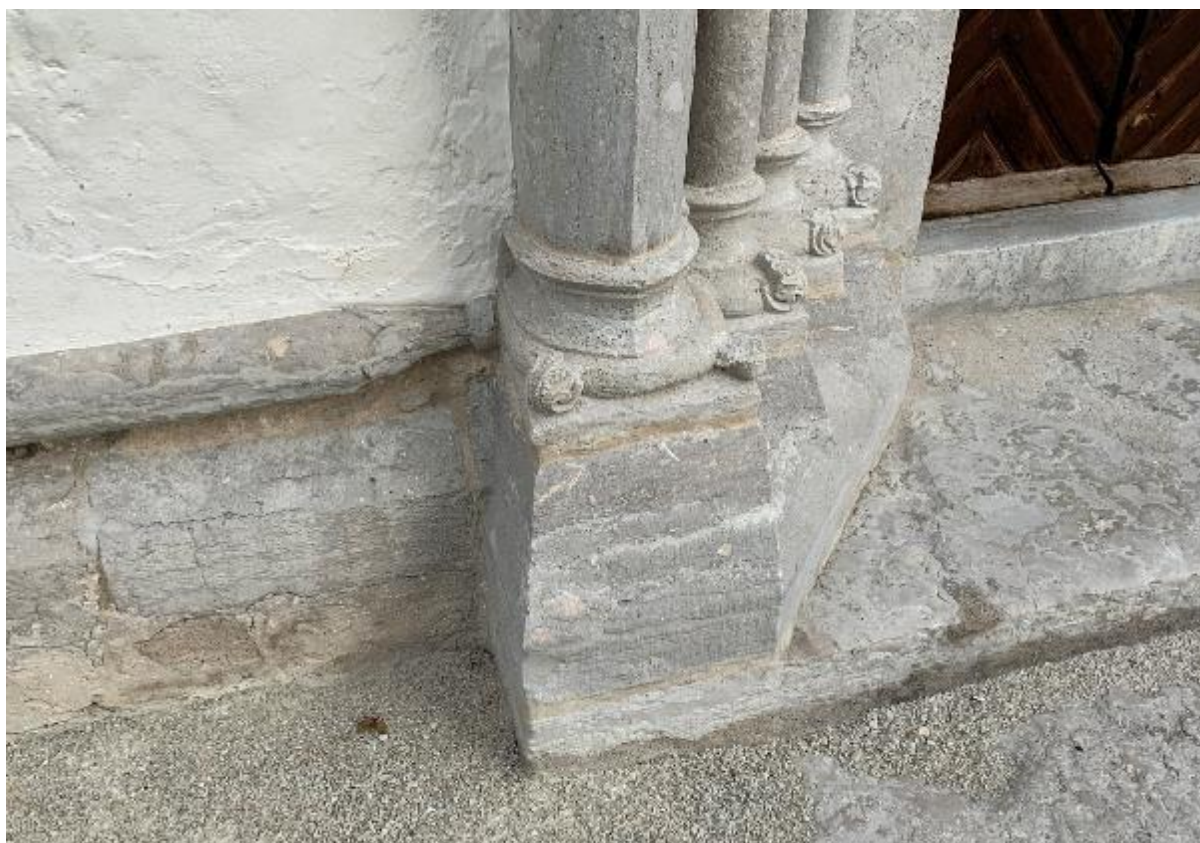
Sockelns anslutning till södra långhusportalens västra bas. Foto JL 2020.

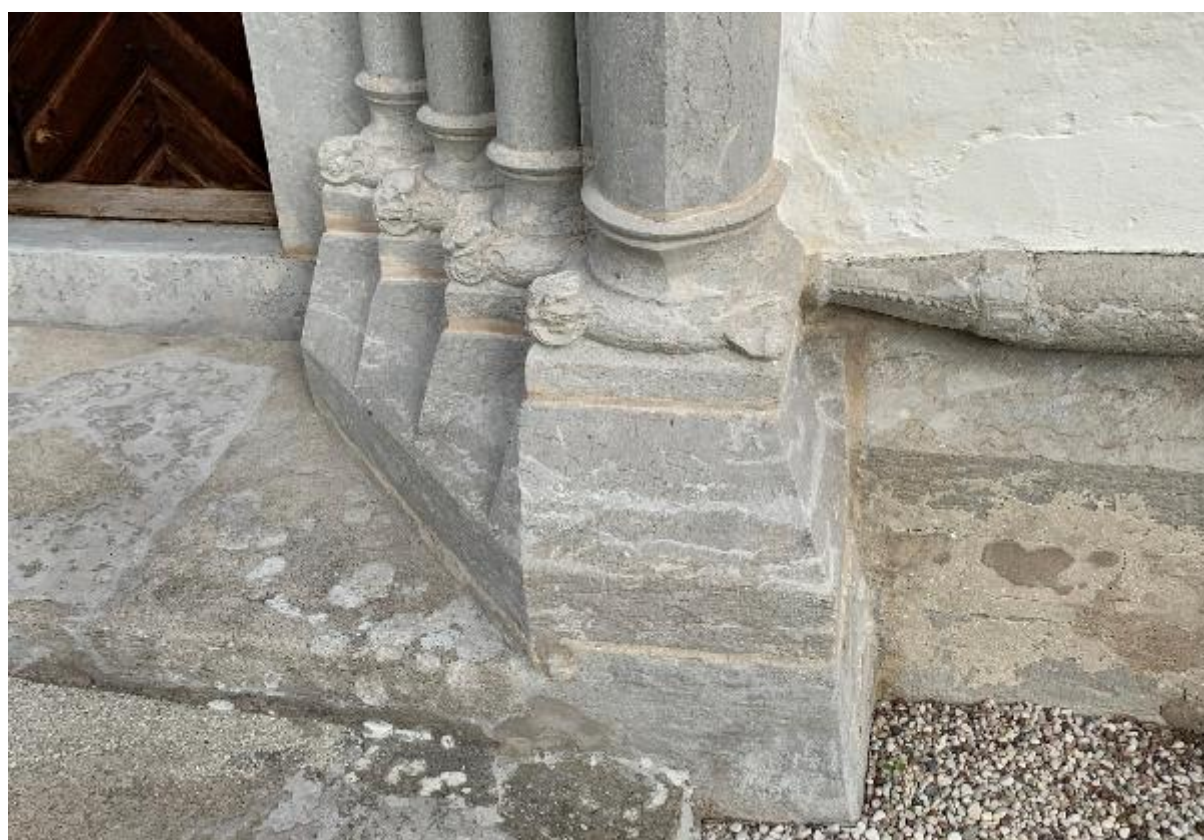
Sockelns anslutning till södra långhusportalens östra bas. Foto JL 2020.

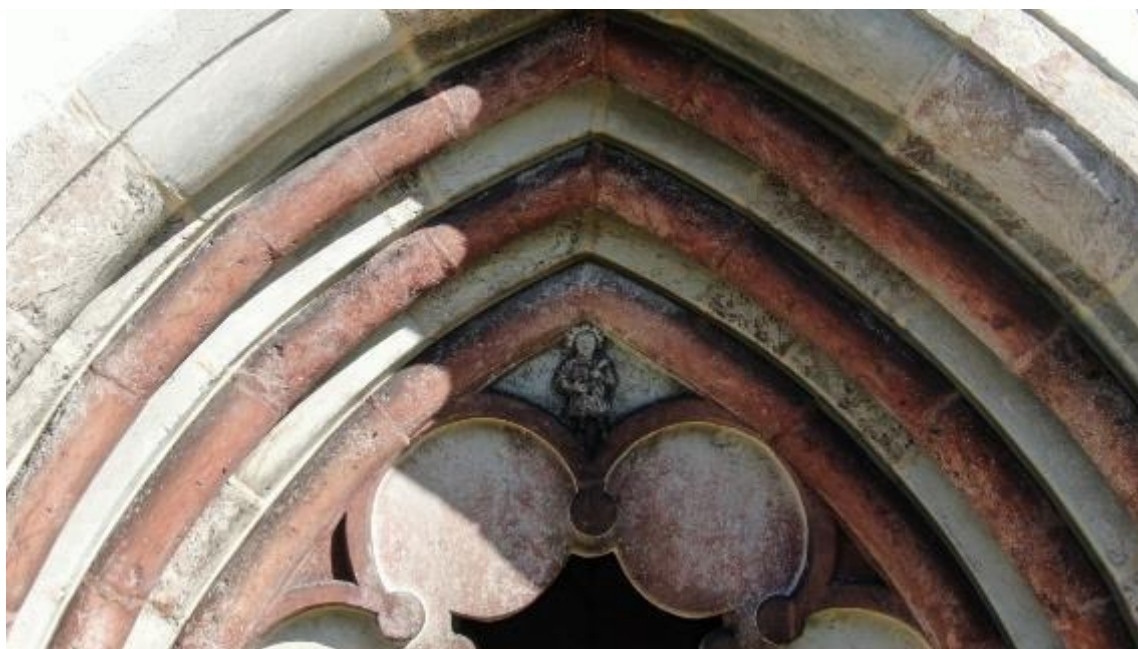
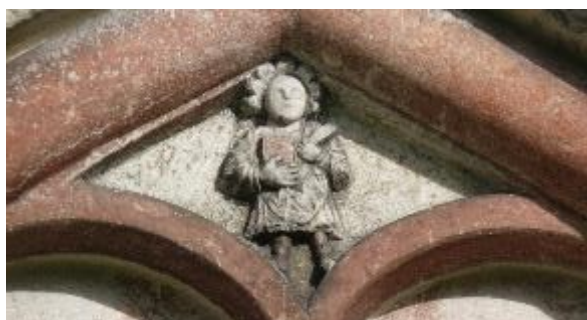
Långhusetets tympanon med bevarade färgspår samt t.v. förstörd detalj av S:t Bartolomeus, kyrkans skyddshelgon. Foto Pär Malmros 2020, Visby stift, respektive (t.v.) ES 2020.

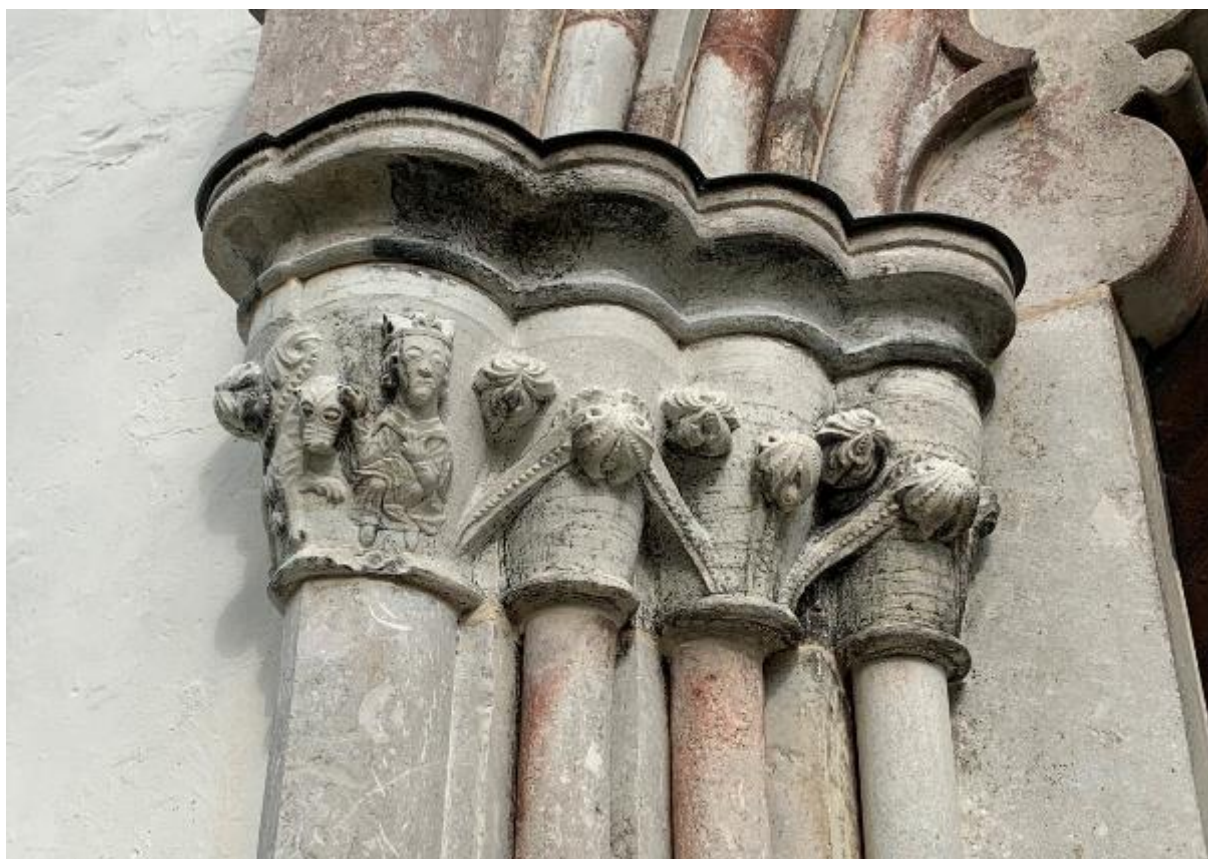
Södra långhusportalens västra kapitälband. Foto JL 2020.

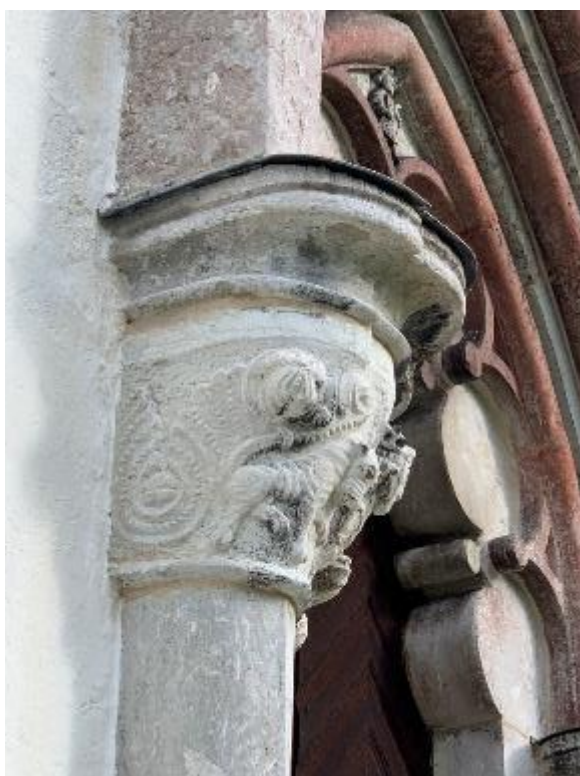
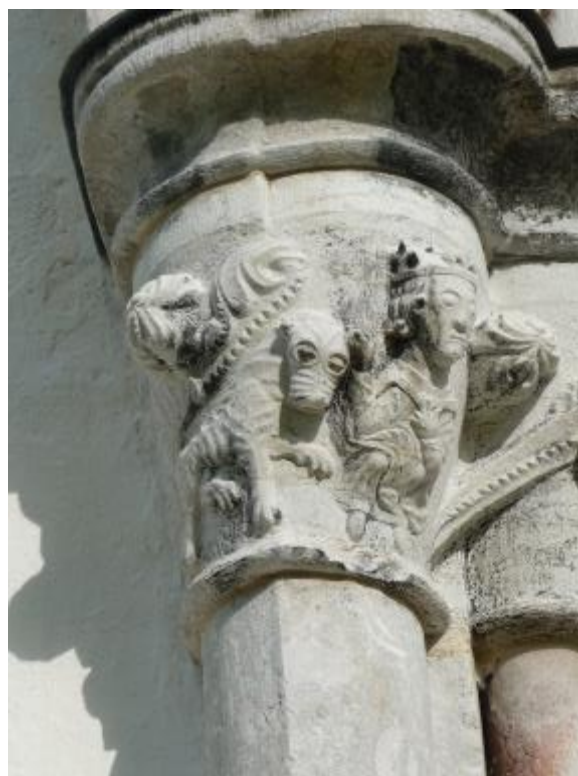
Södra långhusportalens kapitälband, utsidan samt detalj. Foto JL respektive ES 2020.

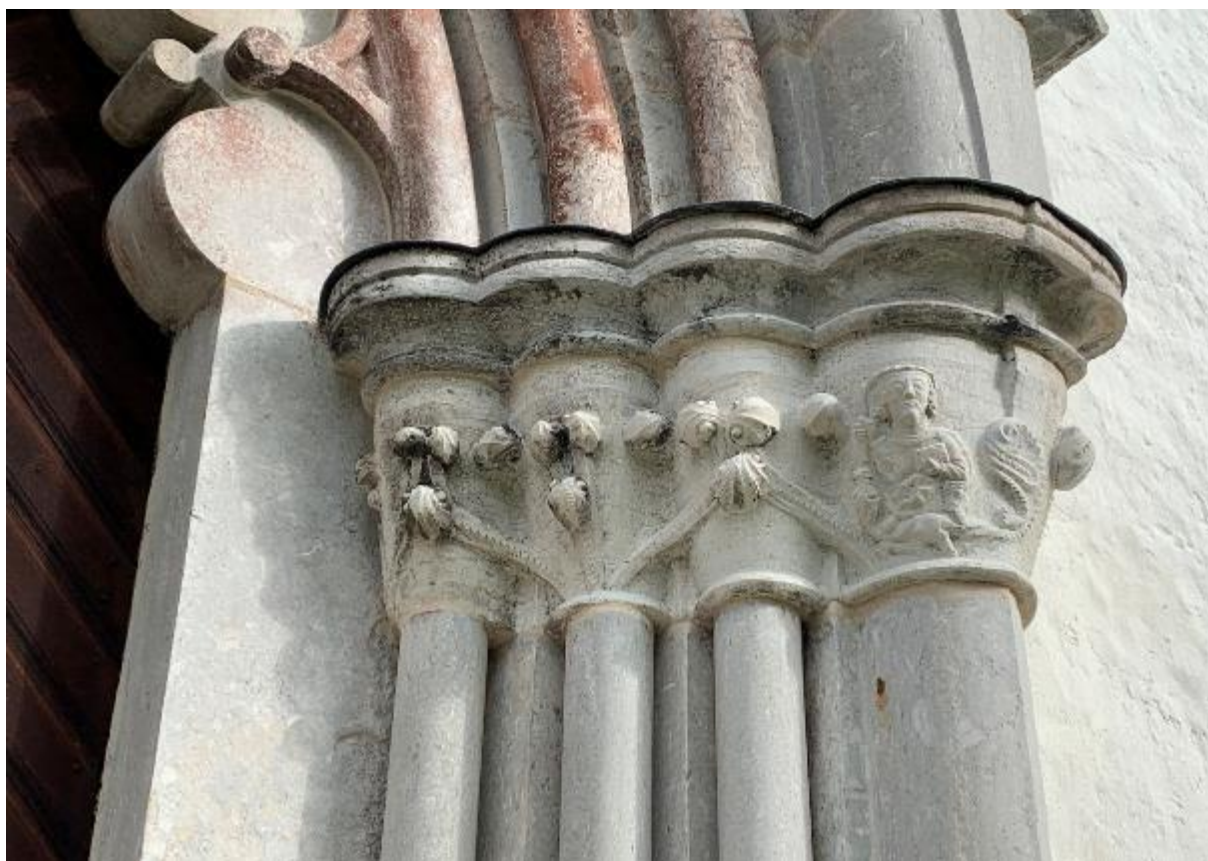
Södra långhusportalens östra kapitälband. Foto JL 2020.

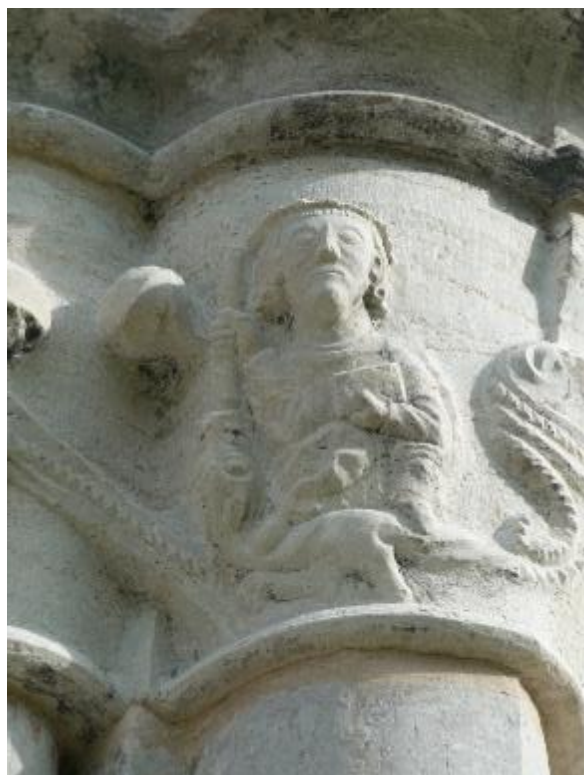
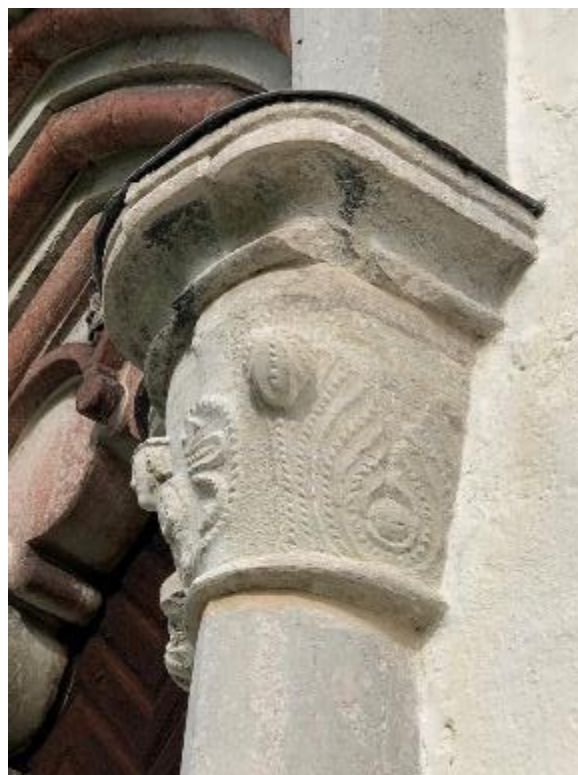
Södra långhusportalens östra kapitälband, detalj samt utsidan. Foto ES respektive JL 2020.
