Kräklingbo kyrka

Karaktärisering 2020

Svenska kyrkan

Gotlands
Museum

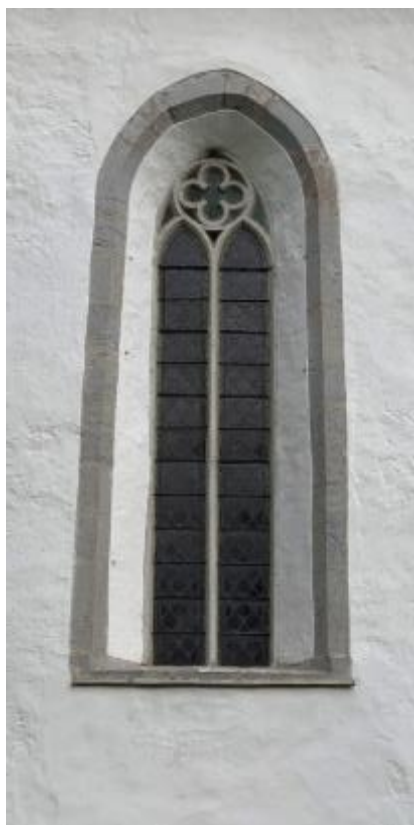
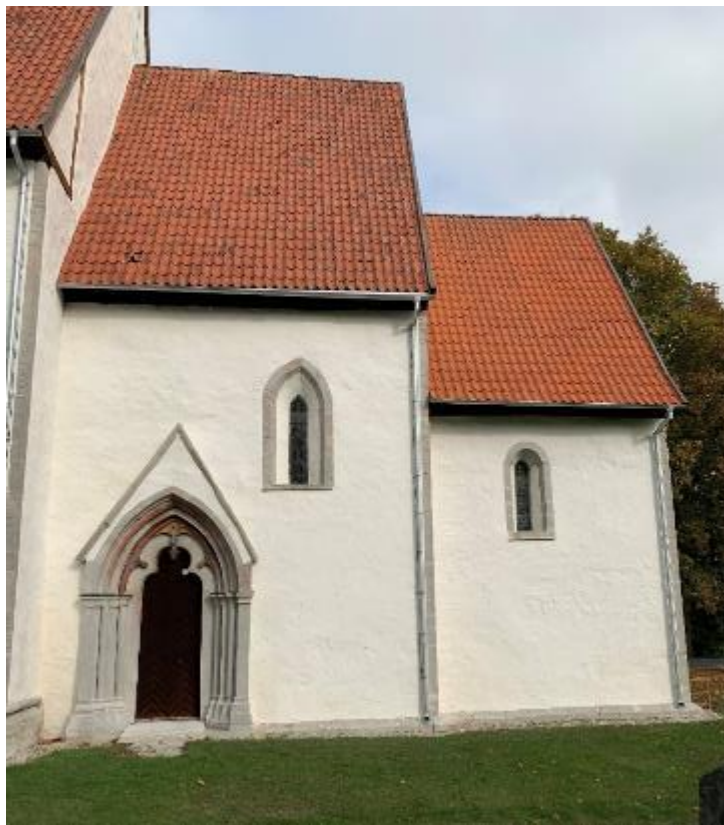
Långhusets södra fönster. T.h. korets och korutspräangets sydfasader. Foto JL 2020.

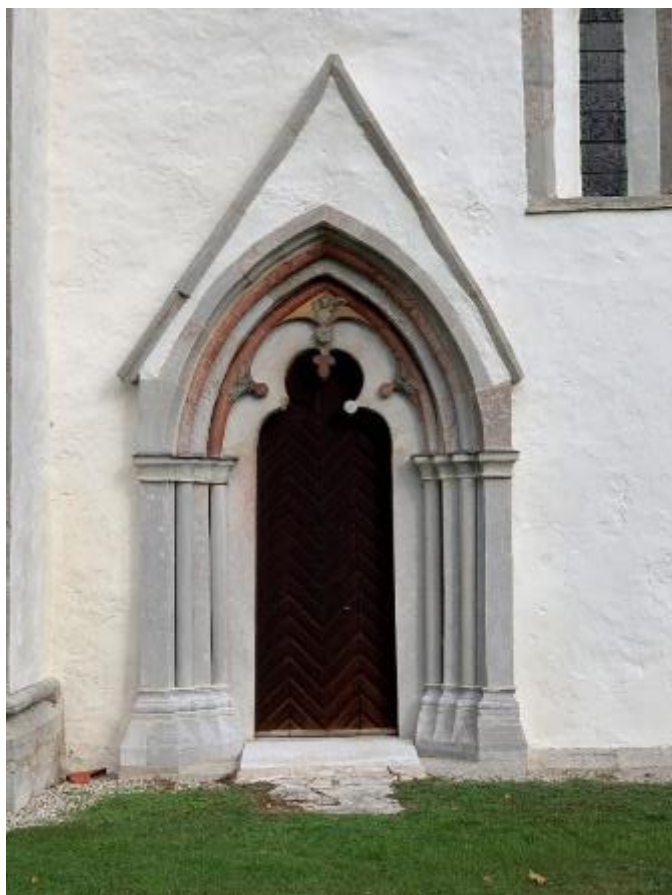
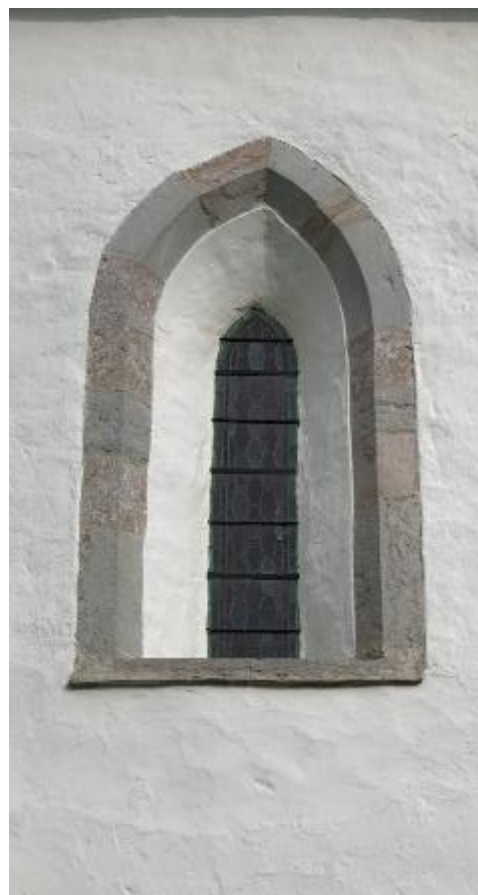
Korets portal och fönster. Foto JL 2020.

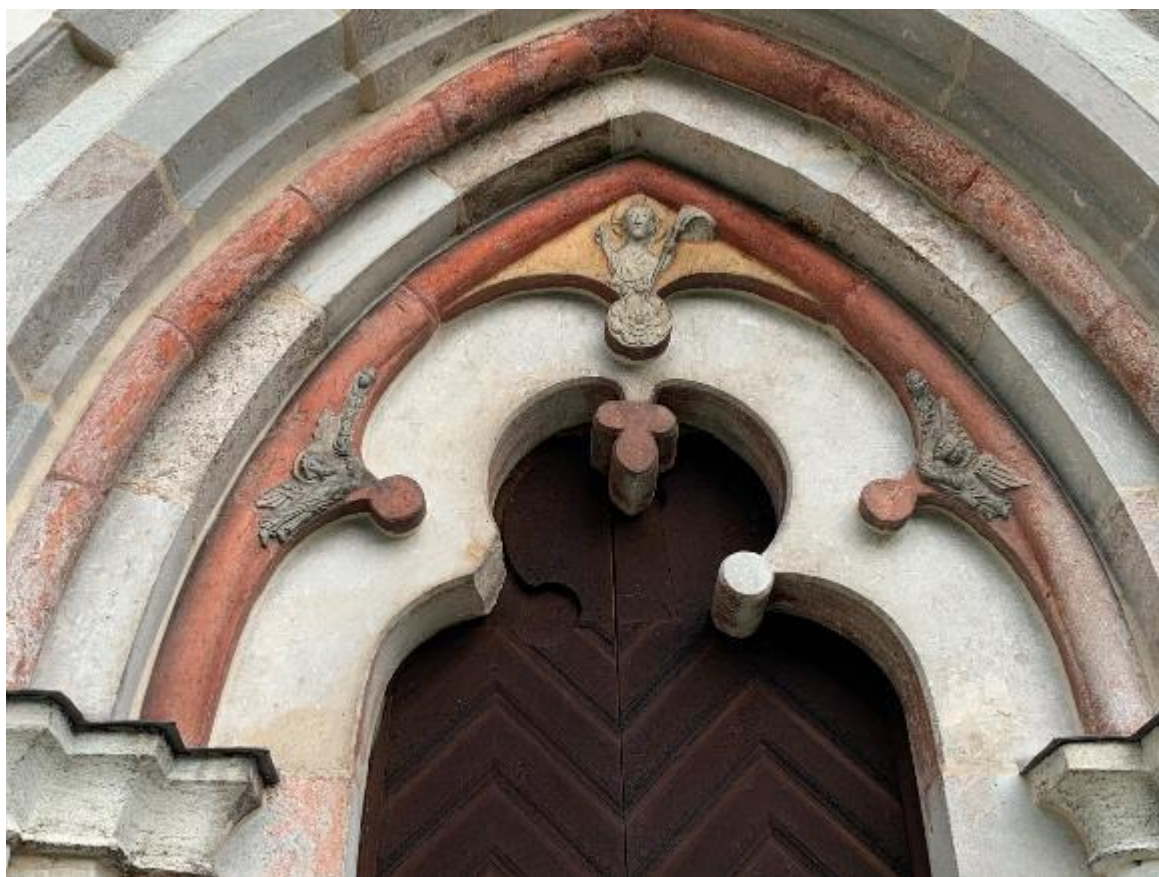
Korportalens tympanon med bevarade färgspår. Foto JL 2020.

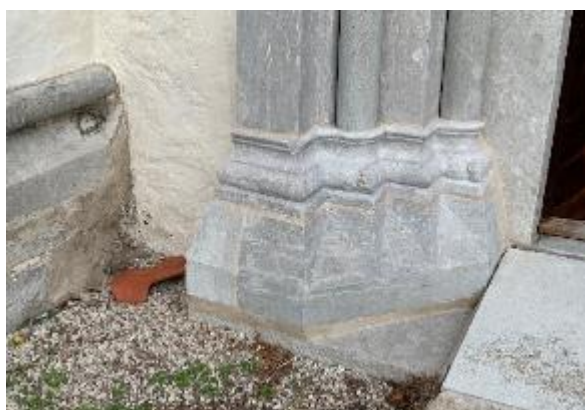
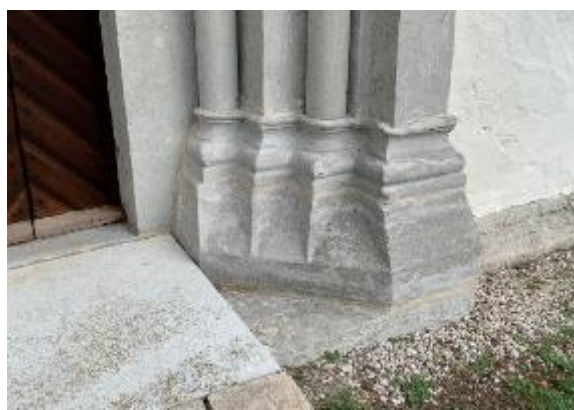
Korportalens baser. Foto JL 2020.

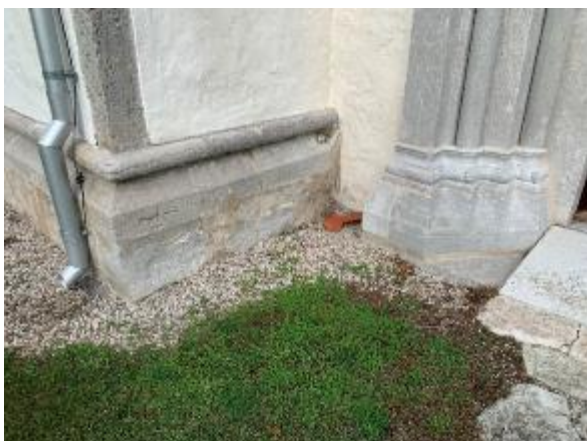
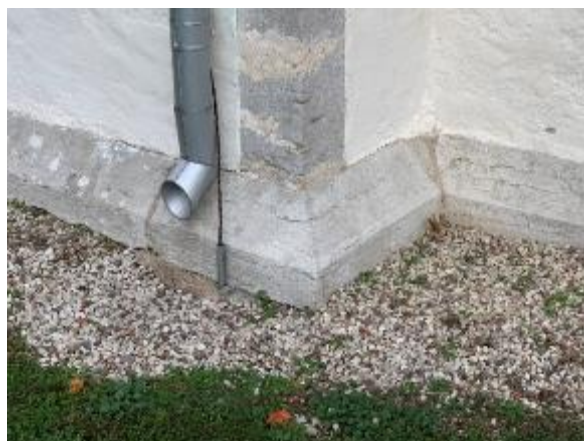
Långhusets sydöstra hörn med sockelns anslutning till kormuren med ej fortsatt förtagning mot koret. T.h. korets sydöstra hörn med anslutningen till korutsprångets sockel. Foto JL 2020.

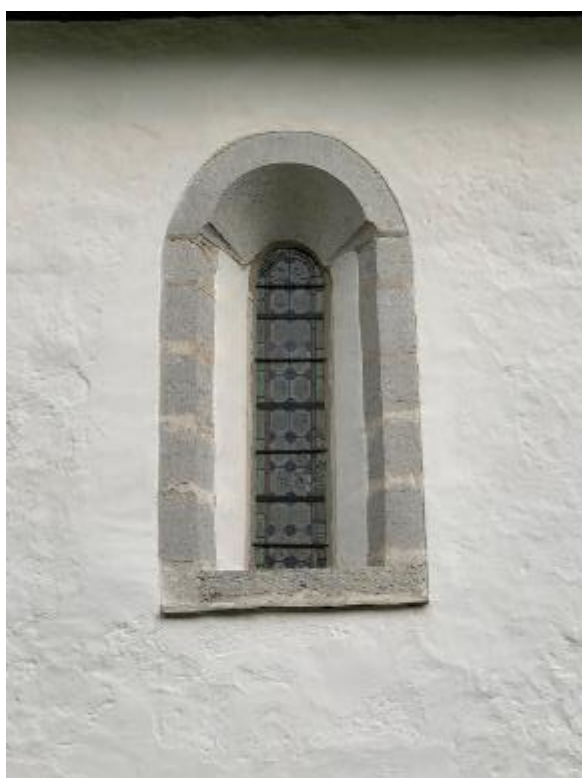
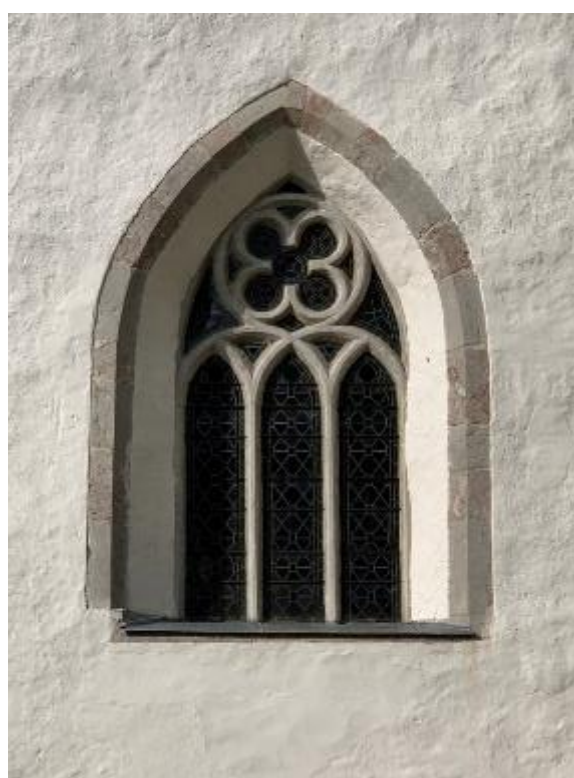
Korutsprångets södra och östra fönster från omkr. 1200 resp. omkr. 1300. Foto JL 2020.

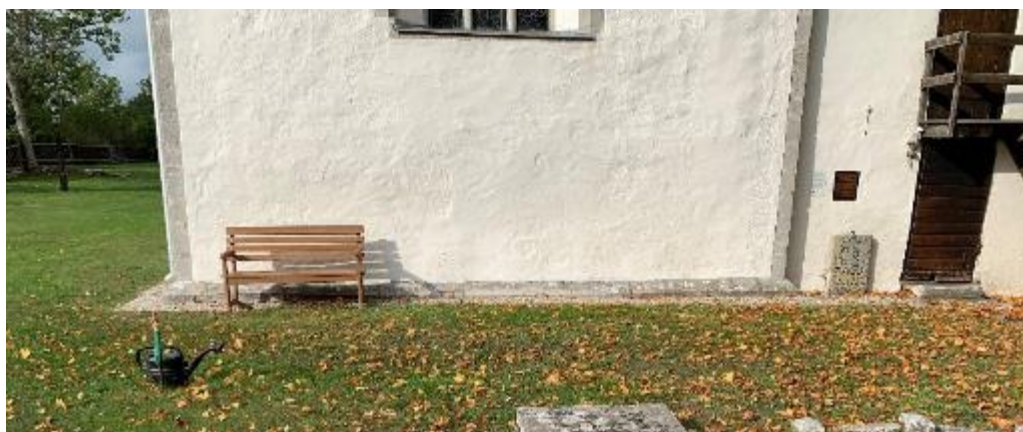
Korutsprånget östra sockel och läget för den tidigare absiden. Foto JL 2020.

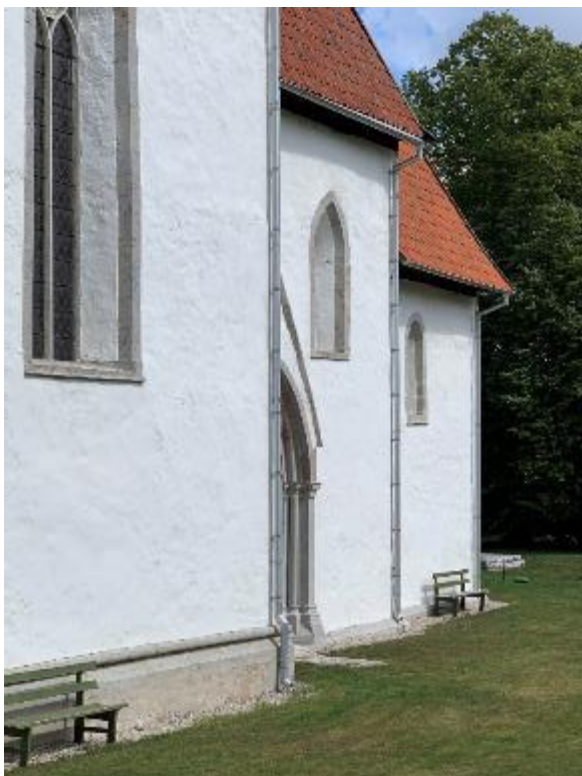
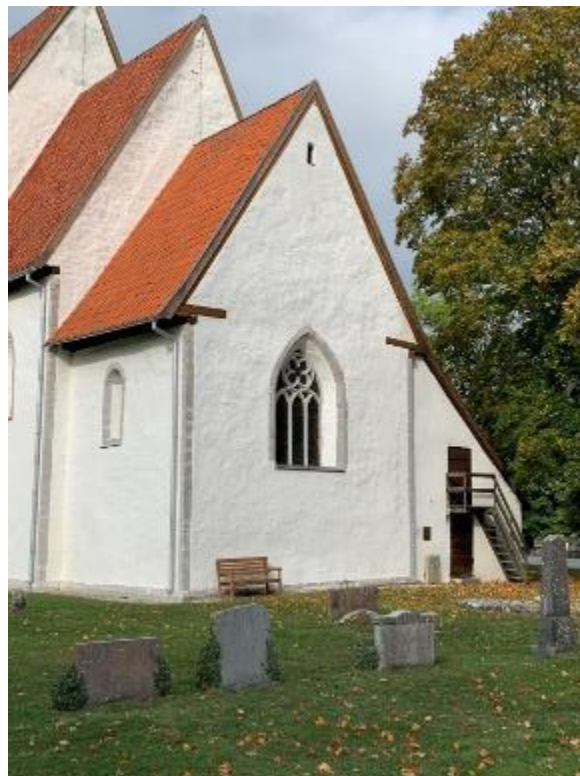
Kor och korutsprång från nordväst och sydöst. Foto JL 2019 resp. 2020. Märk i bilden till höger spår av korets ursprungliga, lägre gavelröste, innan det och korutsprångets tak höjdes efter det nya långhusets tillkomst omkr. 1300.

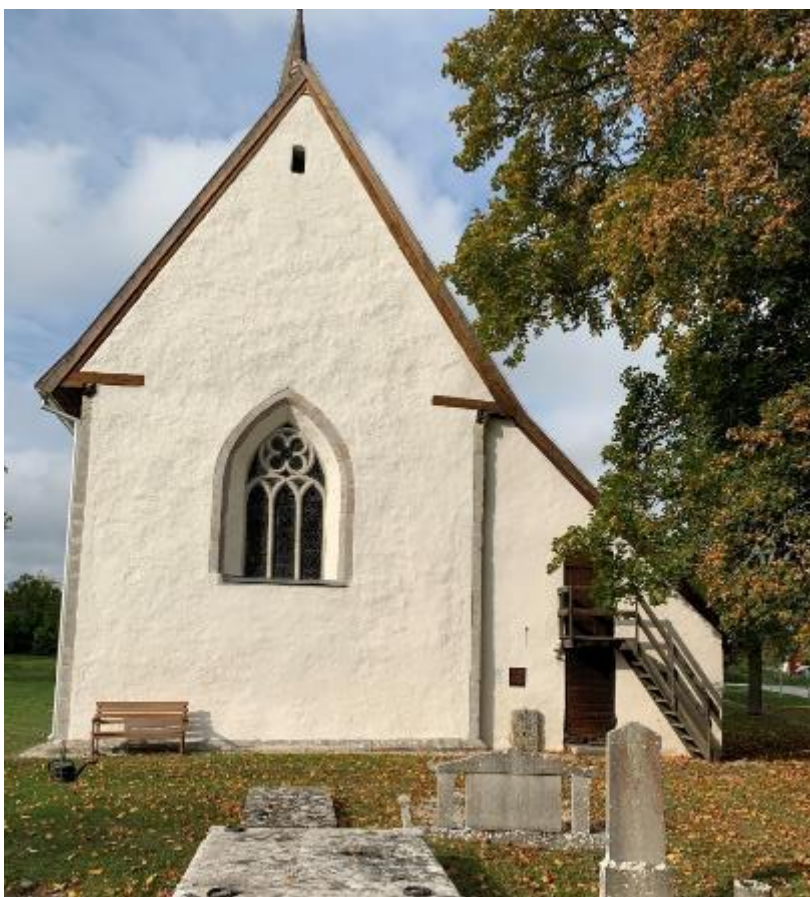
Korutsprångets östfasad. Den tidigare absidens grundmur ligger under gräset medan avtryck i fasaden efter absiden är svaga. Foto JL 2020.

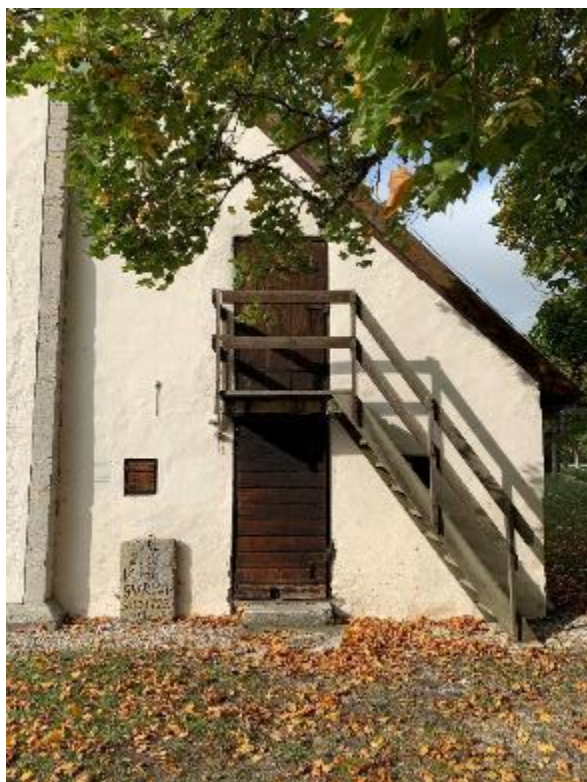
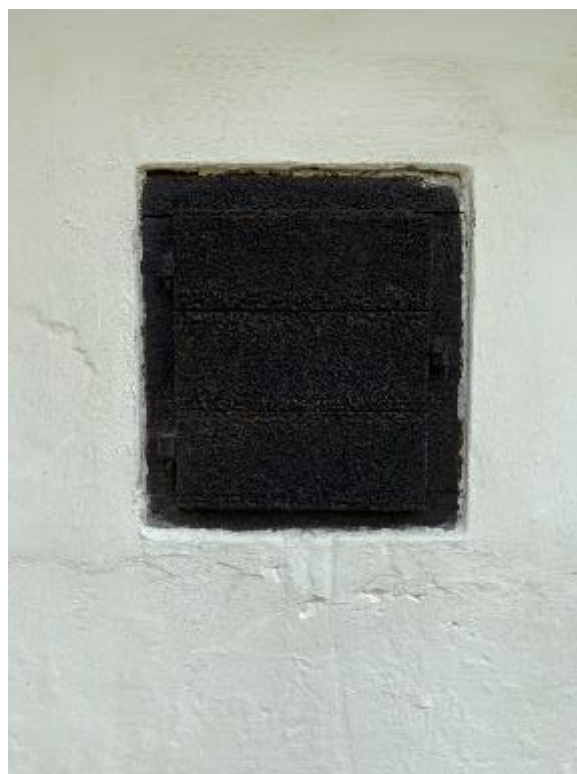
Sockenmagasinets östra gavel. T.h. ventil med trälucka i magasinets norra mur. Foto JL 2020.

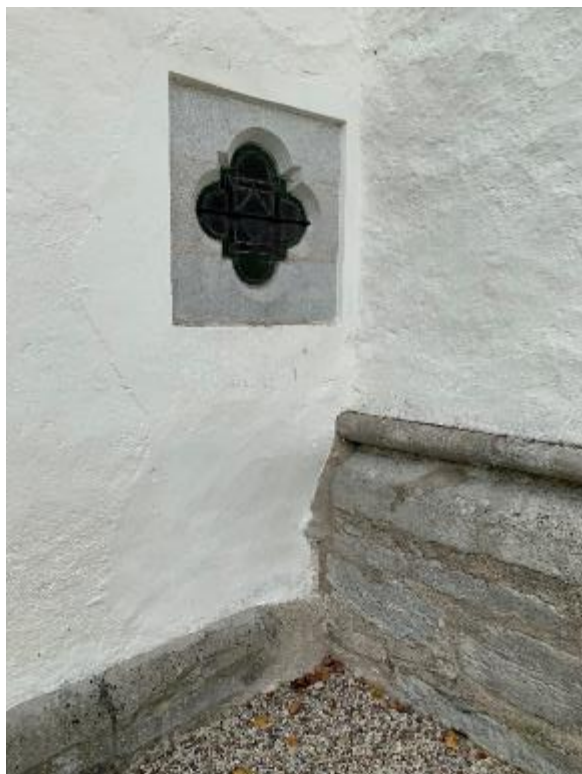
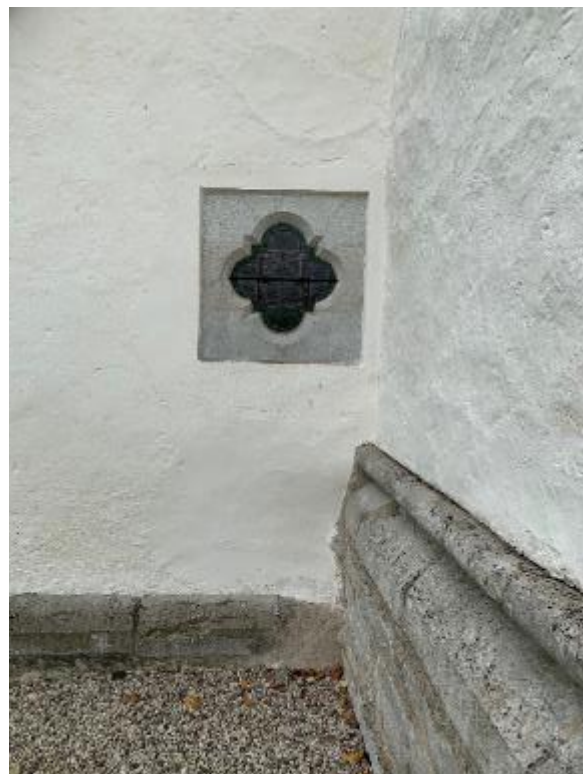
Sakristians fönster med omfattning från omkr 1910 samt anslutning mellan sakrian och långhuset. Foto JL 2020.

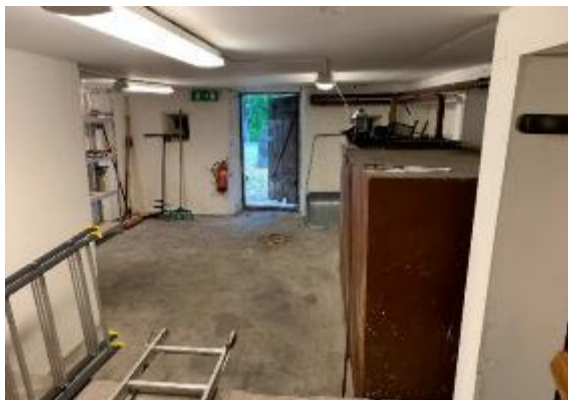
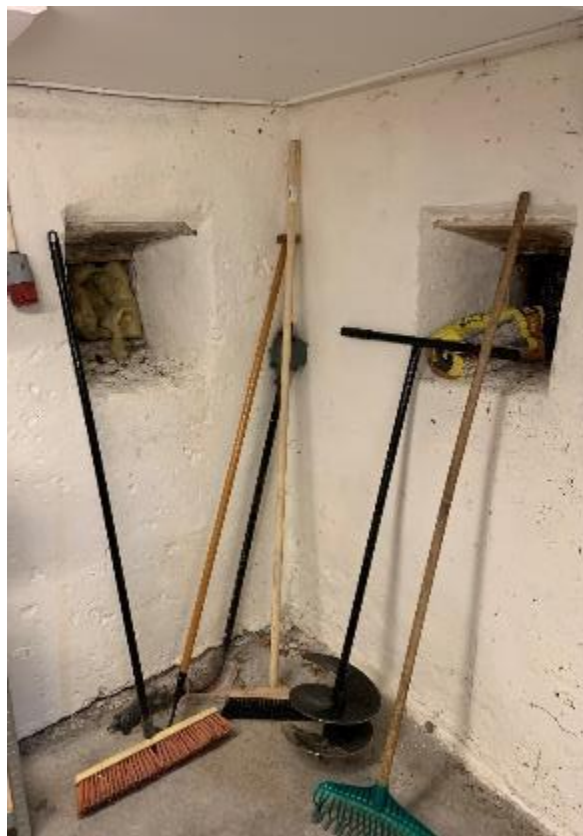
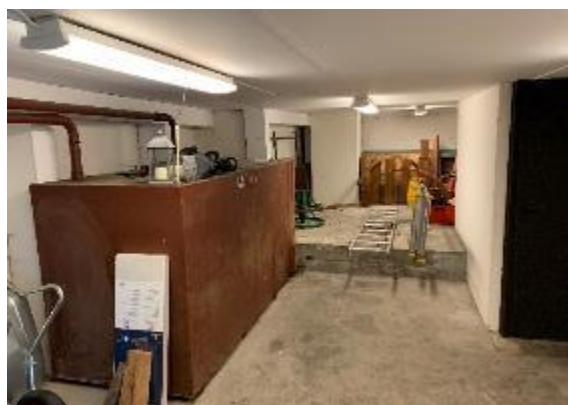
Det tidigare sockenmagasinet, sannolikt från 1800-talet, sett mot öster och väster, med källardörr i nedre bildens högra kant. T.h ursprungliga ventiler i nordöstra hörnet. Foto JL 2020.

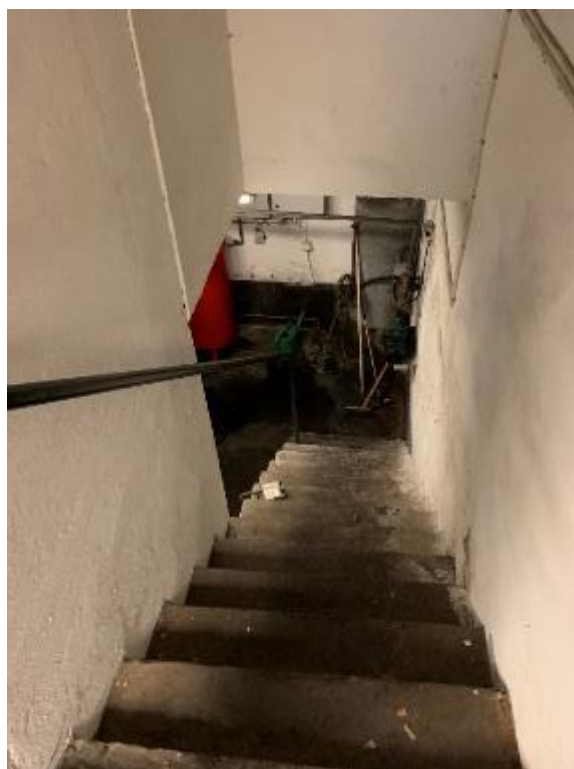
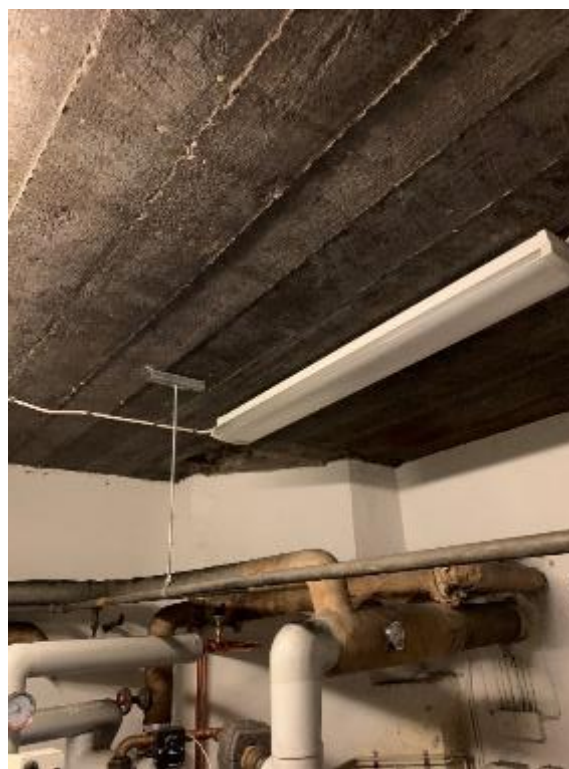
Källarvåning under tidigare sockenmagasinet, nedgången sedd mot väster samt taket sett mot sydväst. Foto JL 2020.

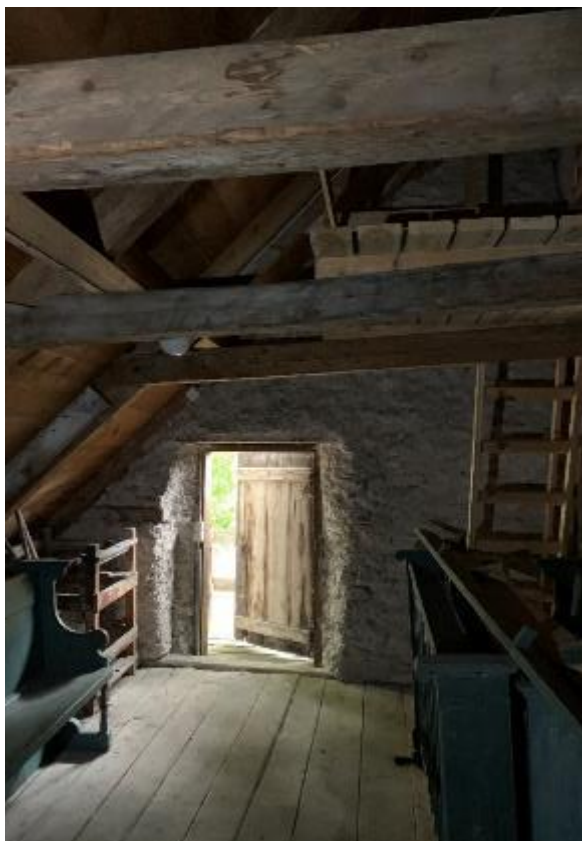
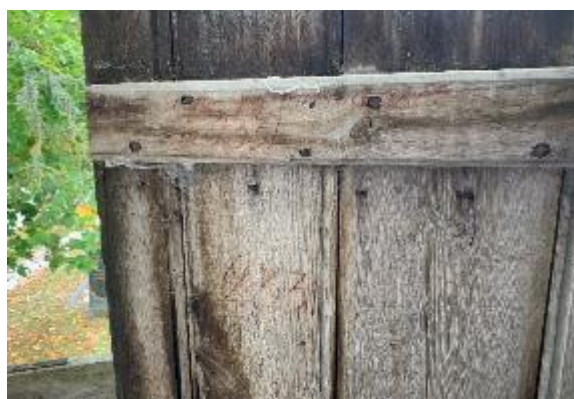
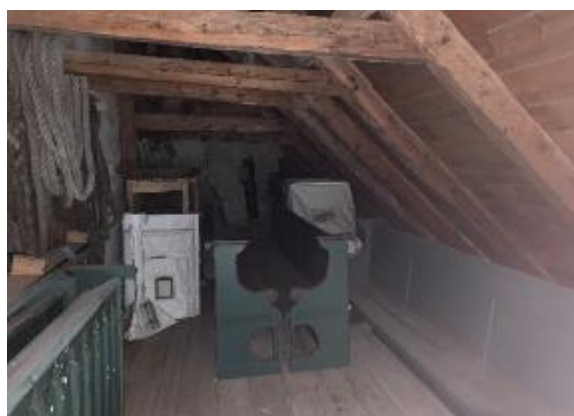
Magasinet's vind mot öster och väster, med bänkar och andra undantagna delar av kyrkans inredning. Ovan t.h. dörren med inskrifter. Foto JL 2020.

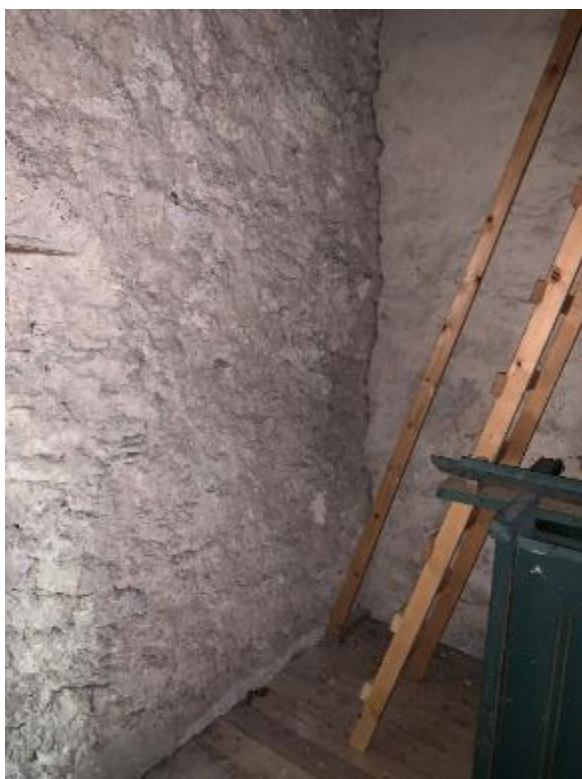
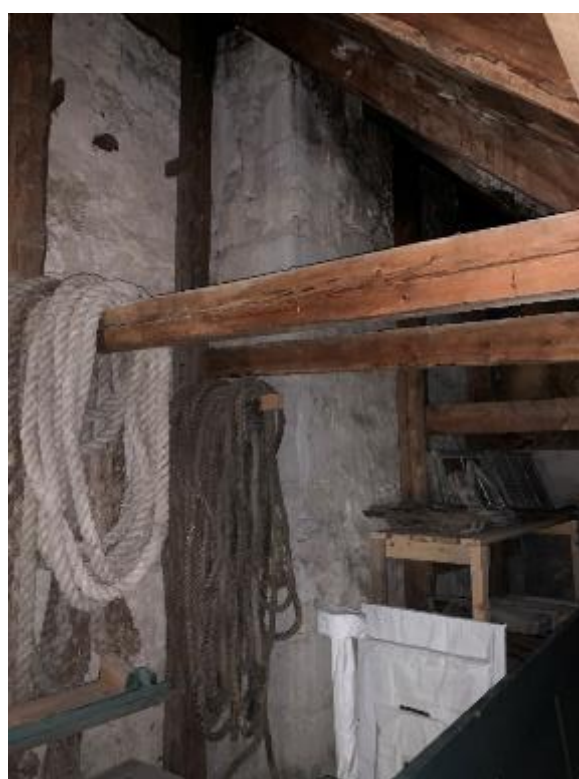
Magasinet's vind mot sydöst med mötet mellan magasinets östra mur och norra muren i korutsprånget. T.h. vinden sedd mot sydväst med korets nordöstra hörnkedja inskjutande som en murklack. Foto JL 2020.

vinden, har förbindelse uppåt till korutsprångets vind samt i väster till sakristians vind, via en genombrytning av sakristians östra gavelmur. Mot nordfasaden uppvisar koret en nästan intakt putsyta från tiden innan sakristiebygget omkring 1300. Några decimeter under taket avtecknar sig tydligt korets ursprungliga höjd genom att putsen slutar tvärt och några skift av murverket är synligt.

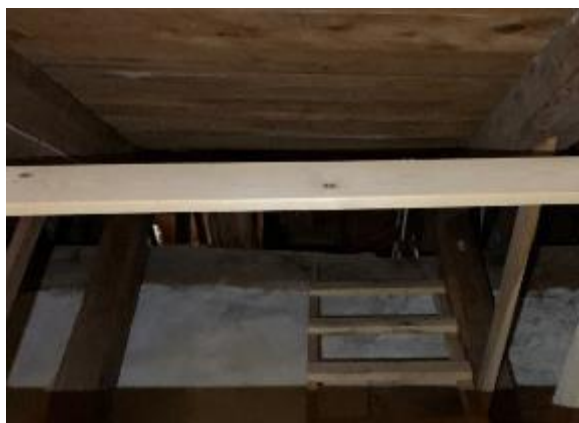
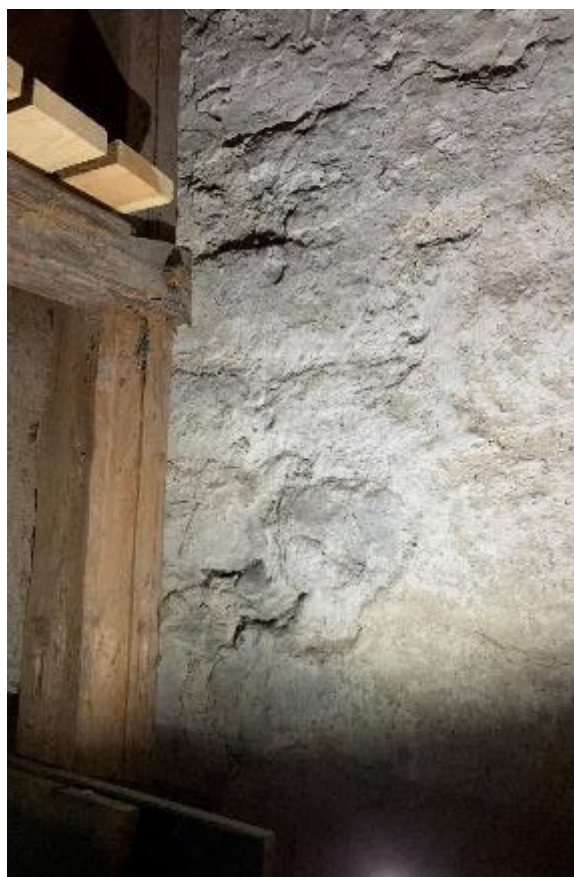
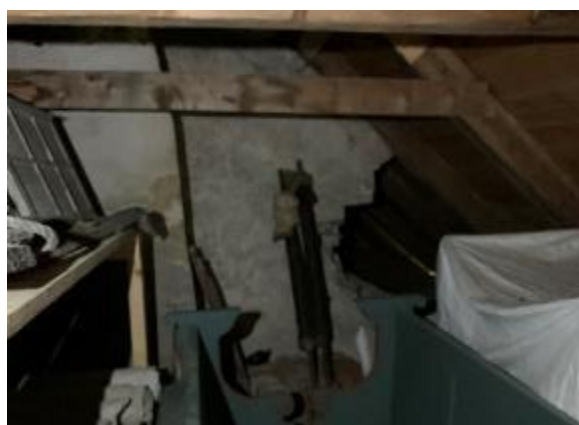
Magasinsvinden. Överst sedd uppåt mot söder med passage till kyrkvinden. T.v. magasinsvinden mot väster med sakristians östra gavelmur, genombruten i sin norra ände. T.h. parti av korets norra mur med delar av murverket synligt. Foto JL 2020.

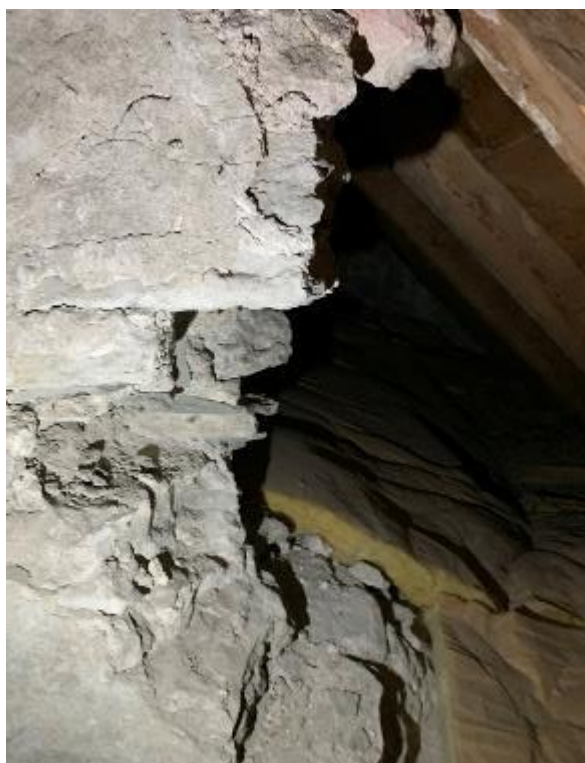
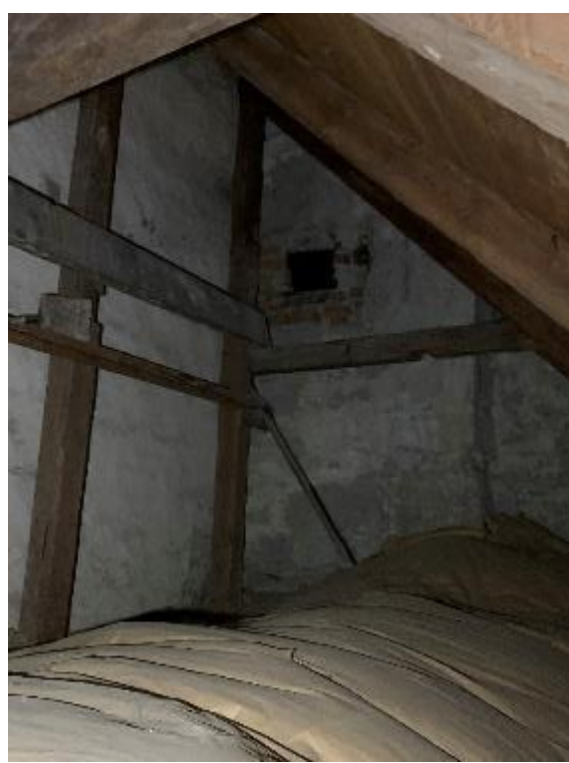
Magasinsvindens västra del med genombrytning till sakristians vind. T.h. sakristievinden mot sydväst. I fonden långhusets nordöstra hörn samt hål efter skorstensstock. Foto JL 2020.

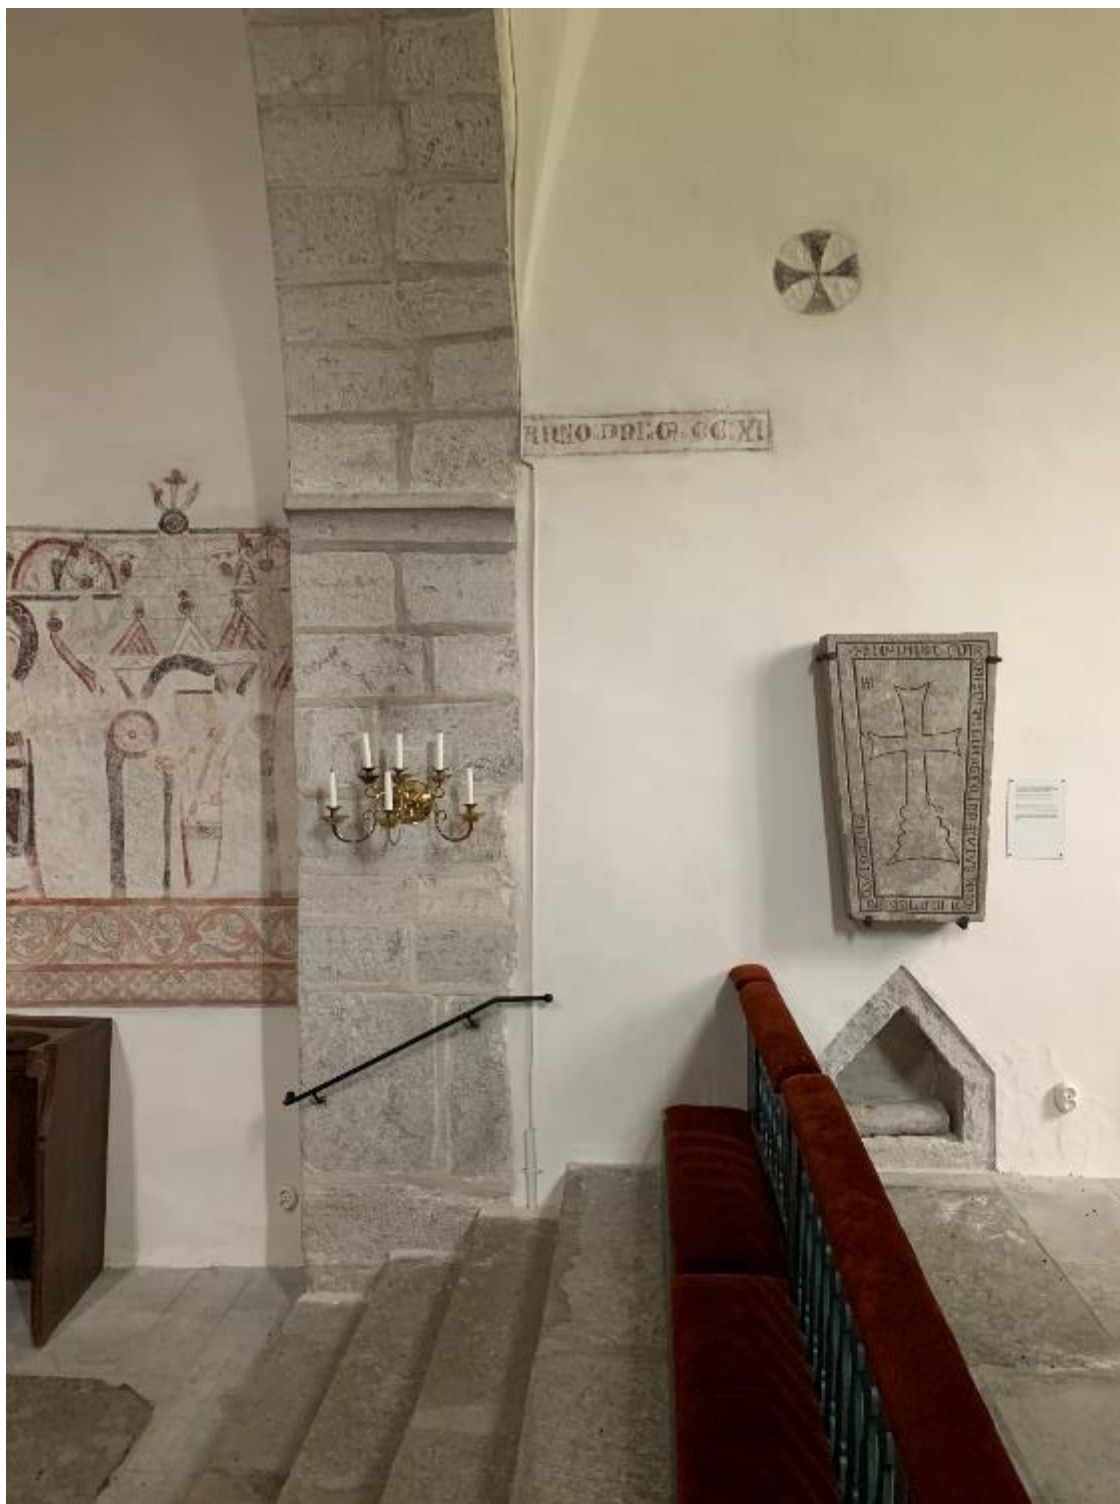
Korutsprånget och tribunbågen mot norr med inskriften om år 1211 (M CC XI), som sannolikt anger ett invigningsår, förmodligen för den romanska kyrkan med absid, kor (nu korutsprånget) och långhus (nu koret). Foto JL 2020.

Muren kring korportalen under restaurering. Murytan bitvis renhuggen från puts. Foto 1909 i ATA, RAÄ, Kulturmiljöbild. T.h. inskriften från 1211 i dess restaurerade kontext med avvikande putskaraktär. Foto Johnny Roosval 1913, ATA, RAÄ Kulturmiljöbild. Vid restaureringen fick fogarna mörkare ton liksom sannolikt putsen, om detta inte berodde på kaminsot.

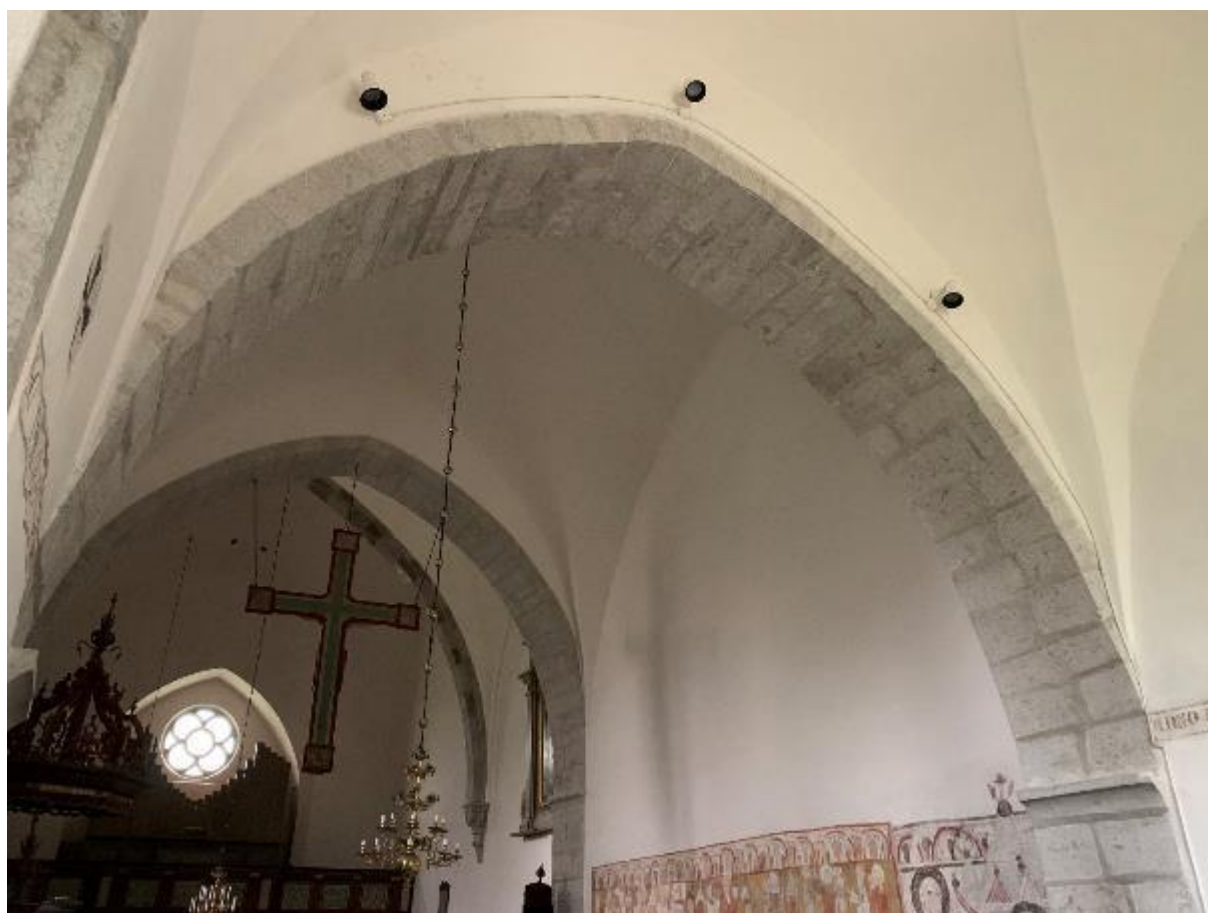
Valven i korutsprång och kor, samt tribun- och triumfbågarna, sedda underifrån mot nordväst. Foto JL 2020.

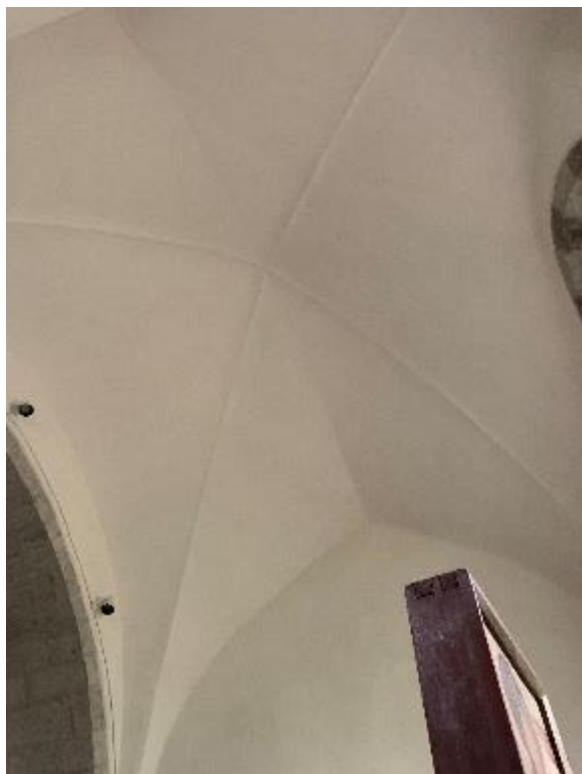
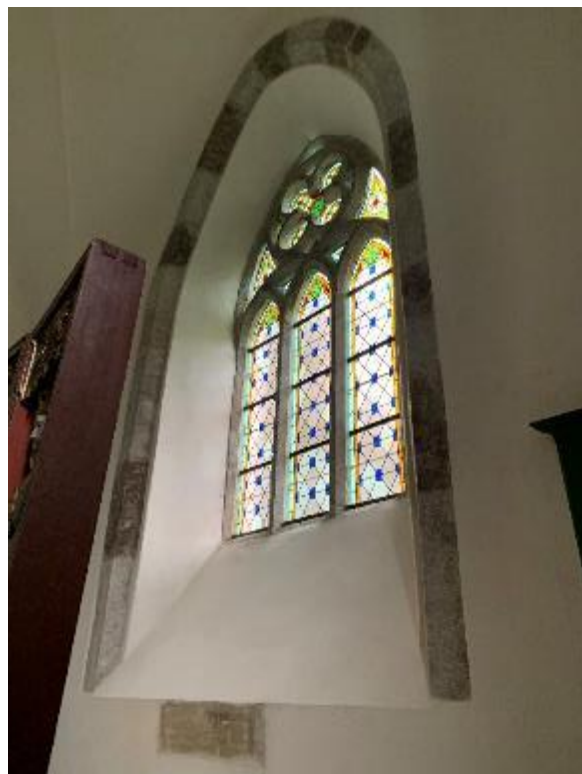
Korutsprångets valv, sett underifrån mot nordväst. T.h. korets östra fönster sett nedifrån mot nordöst. Foto JL 2020.

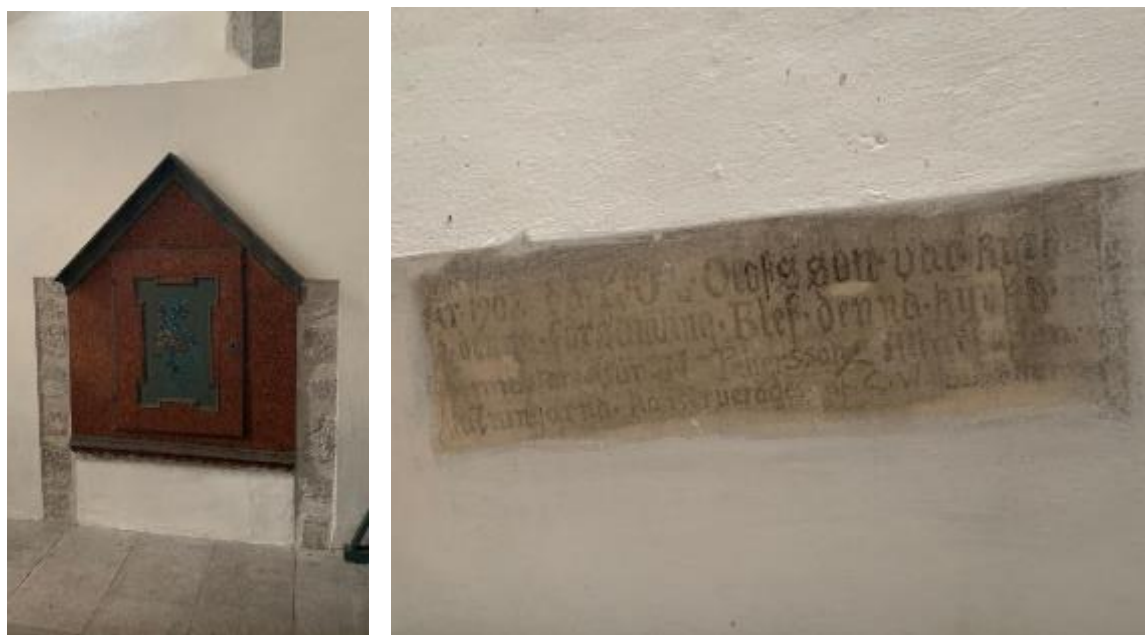
Korutsprångets södra sida med hörnedjor till den tidigare korportalen, använd till nisch. T.h. inskrift under östra fönstret, berättande om restaurering 1908. Foto JL 2020.

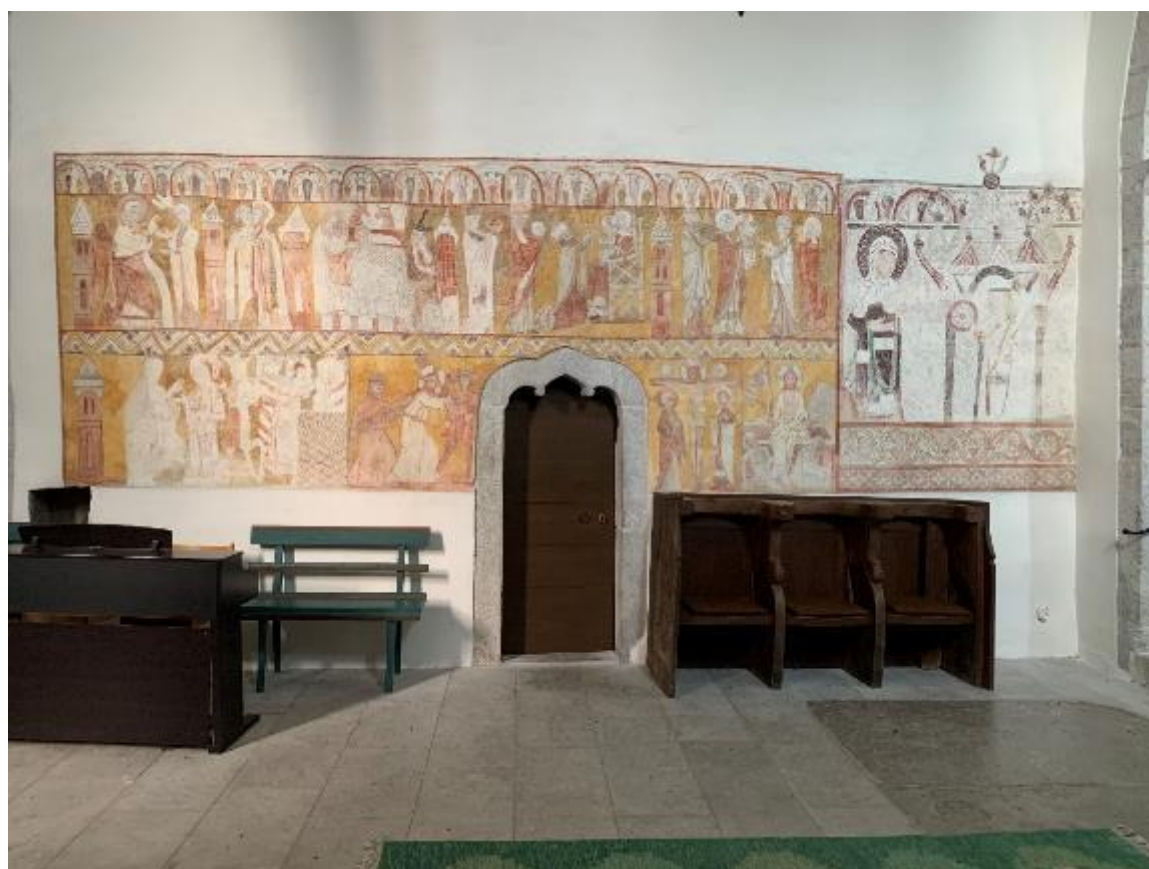
Korets norra mur, den romanska kyrkans långhus, med målningar från 1200-talets början, restaurerade 1908. Foto JL 2020.

Ett parti med muralmålningar återfinns kring sakristians ingång på korets norra mur. Kalkmålningarna är fragmentariska men kan stilistiskt dateras till 1200-talets början. Likheter talar för att samme mästare också gjort målningar i Bjäresjö kyrka i Skåne. Den avvikande scenen längst åt öster är samtida, men gjord av annan konstnär och mer kostbara pigment (Svensson 2011). De skadades av sakristieportalen vid den stora ombyggnaden och målades över, antingen då eller vid kyrkans inre omputsning 1767. De framtog 1908–10 och restaurerades av konstnären Carl Wilhelm Pettersson som även kompletterade med några nya scener närmast portalen för att skapa en helhet. (Vid omputsning 2011 påträffades målningens fragment på återanvända stenar i fasaden, vilket visar att målningar även fanns i kyrkans västra del. Foto i GM.) I korutsprånget finns början och slutet på en lång inskrift i kalkmåleri, framtagen och restaurerad 1908–10. Inskriftens början anger invigningsåret, medan slutet som förefaller kompletterat eller återställt, sannolikt i samband med att korutsprångets södra fönster flyttades och förstörades vid den stora ombyggnaden. Utöver detta finns restaurerade konsekrationkors på olika ställen i kyrkorummet samt några frilagda, yngre inskrifter. En av dem, möjligen från 1600-talet, visar genom sin placering att läktare inte fanns då, åtminstone inte fram till södra muren.

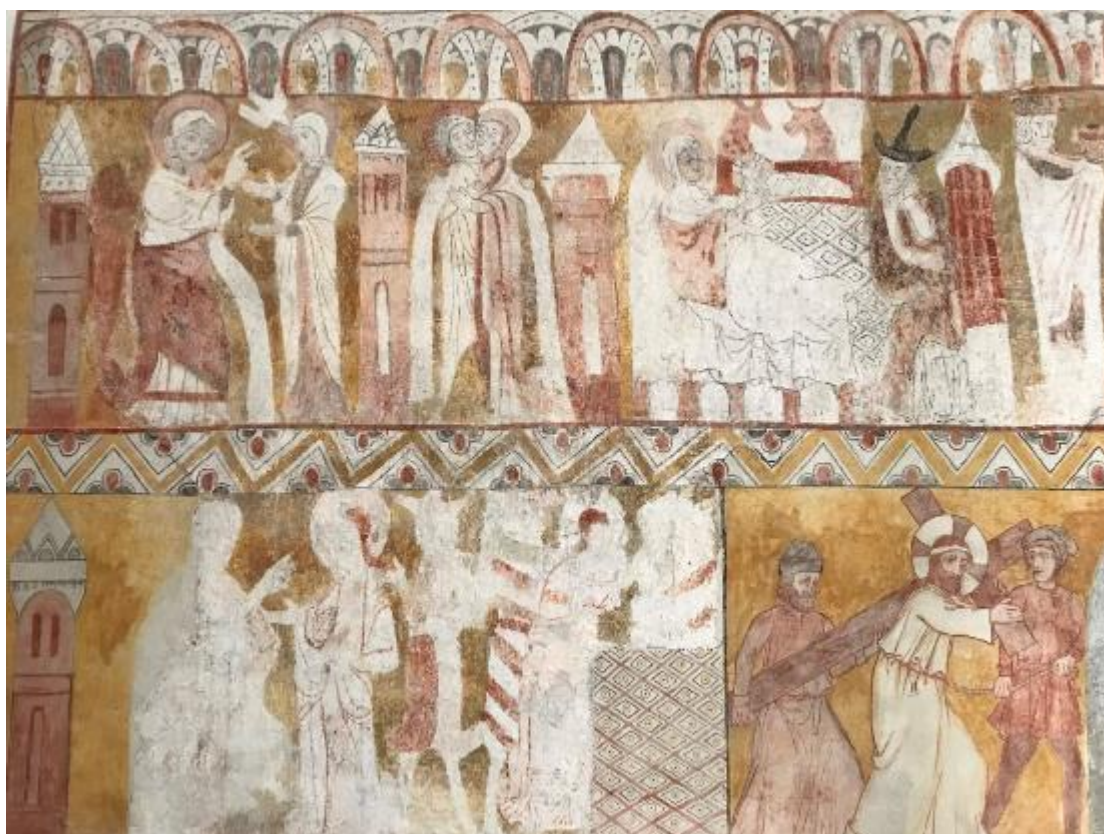
Kalkmålningar på korets norra mur, västra delen. Detalj. Foto JL 2019.

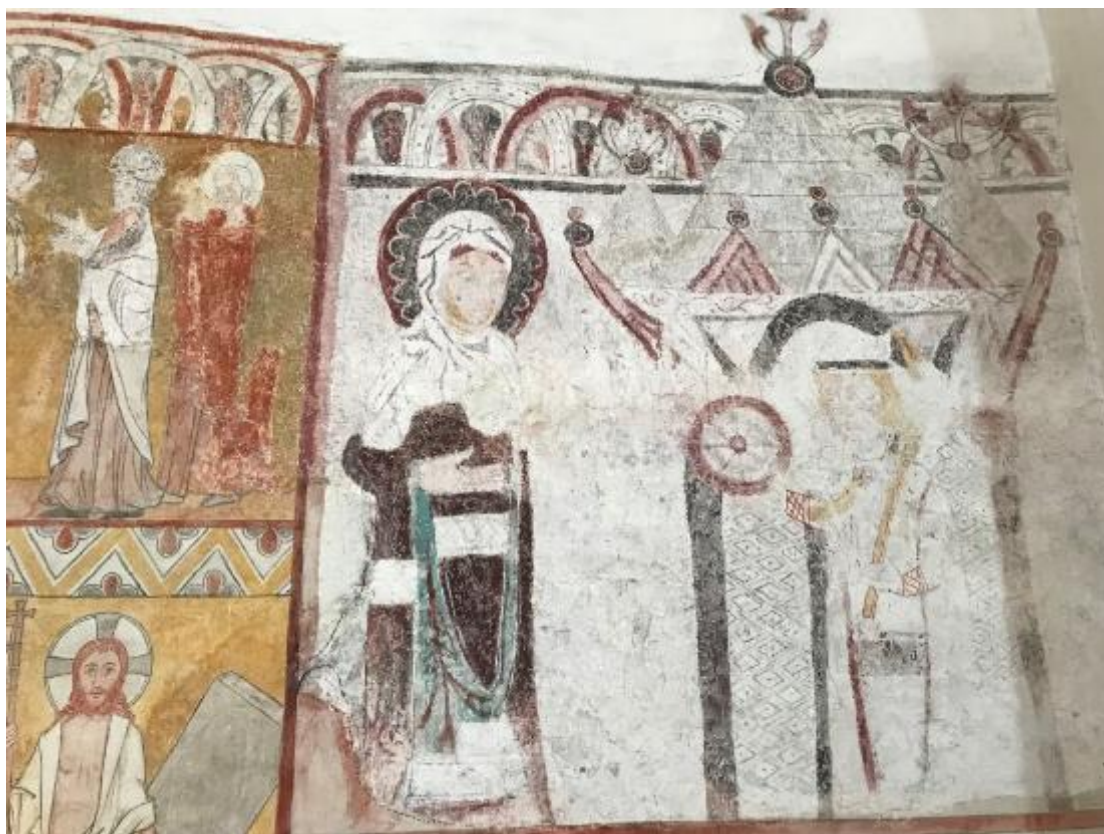
Kalkmålningar på korets norra mur, östra delen. Detalj. Foto JL 2019.
